5.1. Protokoll der Ortsbesichtigung

der Ortsbegehung Objekt **B u e r e r S t r . 8 5 / H ü g e l s t r . 2 , 4 5 8 9 9 G e l s e n k i r c h e n**

am 18.03.2024

zu bewerten ist das Sondereigentum Nr. 13

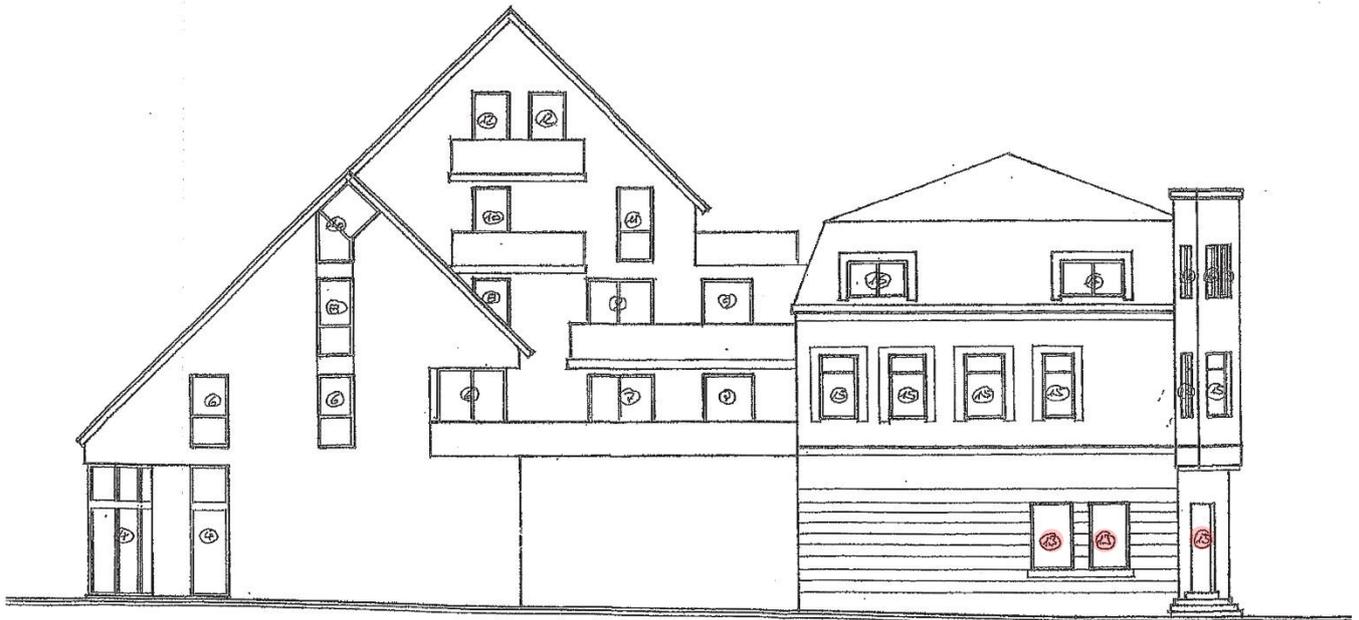
Straßenansicht von der Hugelstr.

Bei der Hülgelstraße handelt es sich um eine Zone 30, eine enge Straße für zwei Spuren gerade ausreichend mit beidseitigen Gehwegen, Asphaltoberfläche und Beleuchtung. Von der Hülgelstraße aus ist der Bauteil aus 1893 noch in der ursprünglichen, mit Bossen verzierten Gründerzeitfassade aus Klinker- und Putzflächen mit Erker teilweise erhalten. In der Fassade des Altbaus im Bereich der Hülgelstraße sind mehrere Fensteröffnungen nachträglich geschlossen worden. Die Erdgeschossfassade ist ebenfalls teilweise provisorisch geschlossen worden. Hier gibt es einen größeren Instandhaltungsstau im Bereich des Anstrichs. Auch hier ist das Mansardgeschoss lediglich mit Dachpappe abgeklebt, jedoch ist das Dach in einfachster Art instandgesetzt. Der Bauteil aus den 1950ern ebenfalls mit einer Putzfassade im ursprünglichen Zustand, zwei Eingängen und eine Garage, insgesamt einfacher Zustand. Das Gründerzeitgebäude stammt aus dem Jahre 1893 laut Innenschrift. Giebelfassade des Bauteils 1955, Putz mit einer geringen Anzahl an Öffnungen und Graffiti.
