***Florastraße 99a***

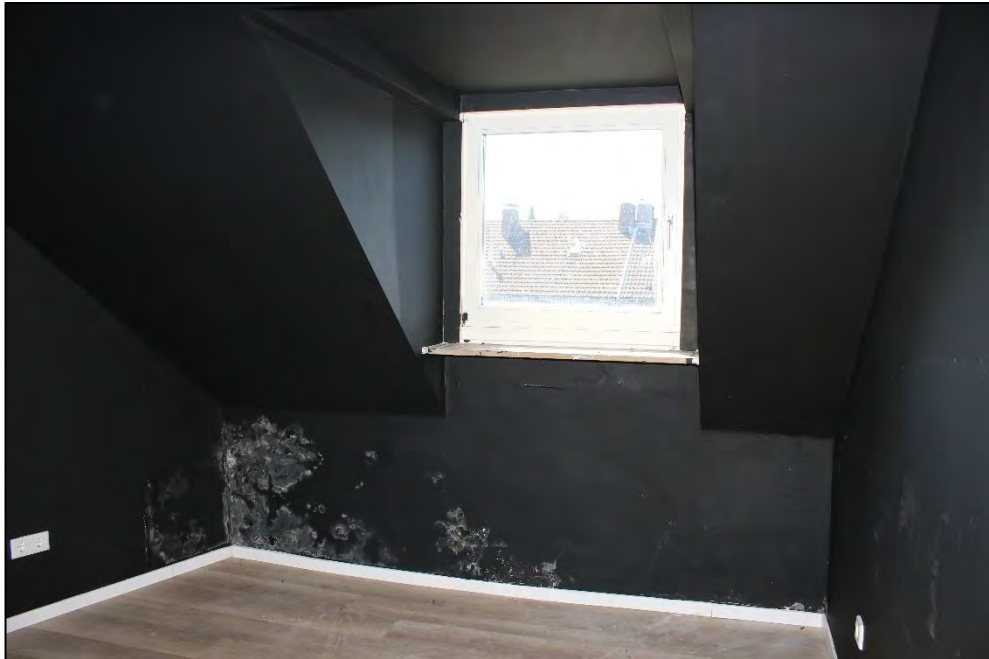
Foto Nr. 57: Dachgeschoss, WE Nr. 5, Raum 2 / Feuchteschäden

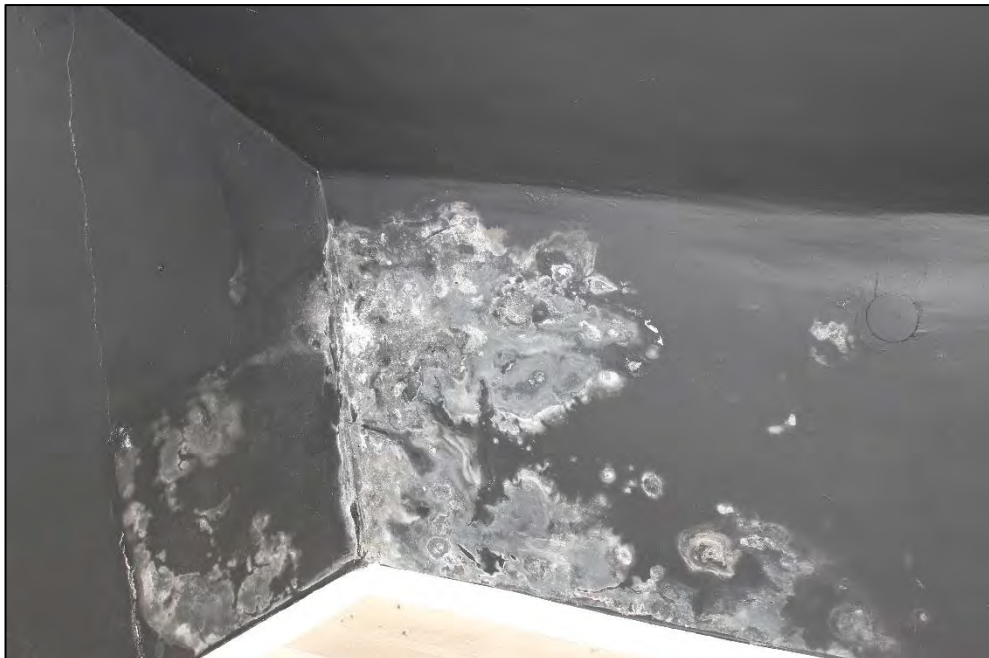
Foto Nr. 58: Dachgeschoss, WE Nr. 5, Raum 2 / Feuchteschäden

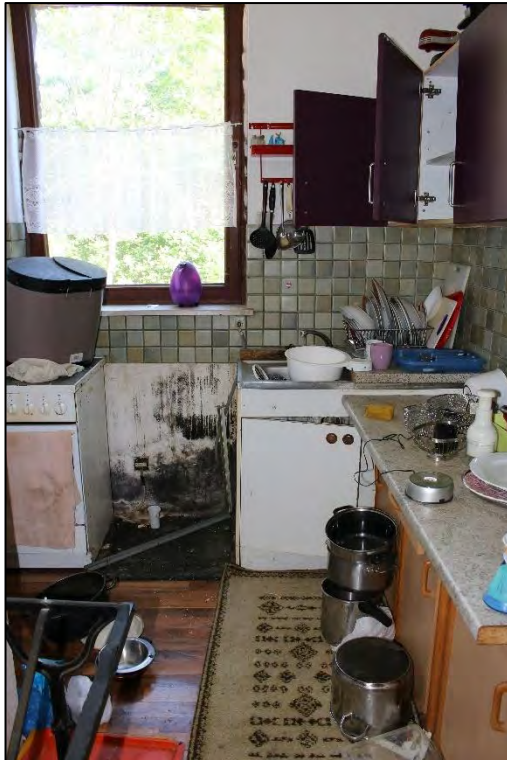
Foto Nr. 99: WE Nr. 2, Erdgeschoss rechts, Küche / Feuchteschäden
