Projektnummer: 24-101

# **Gutachten zu Bodenkontaminationen auf den Flurstücken 105, 106 und 490, Flur 5, Gemarkung Alverdissen (Az. 006 K 004/22)**

Auftraggeber:      Amtsgericht Blomberg  
                              Abt. 006  
                              Postfach 11 41  
                              32817 Blomberg

Detmold, im Februar 2024

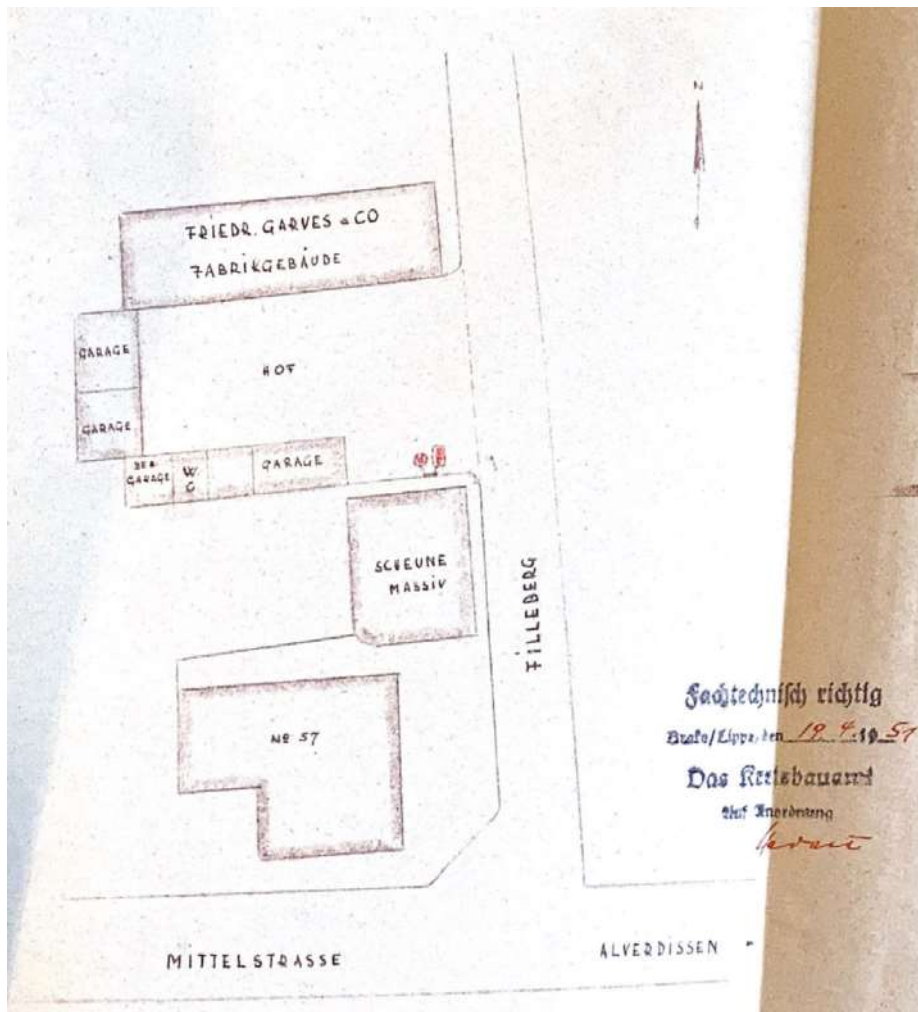
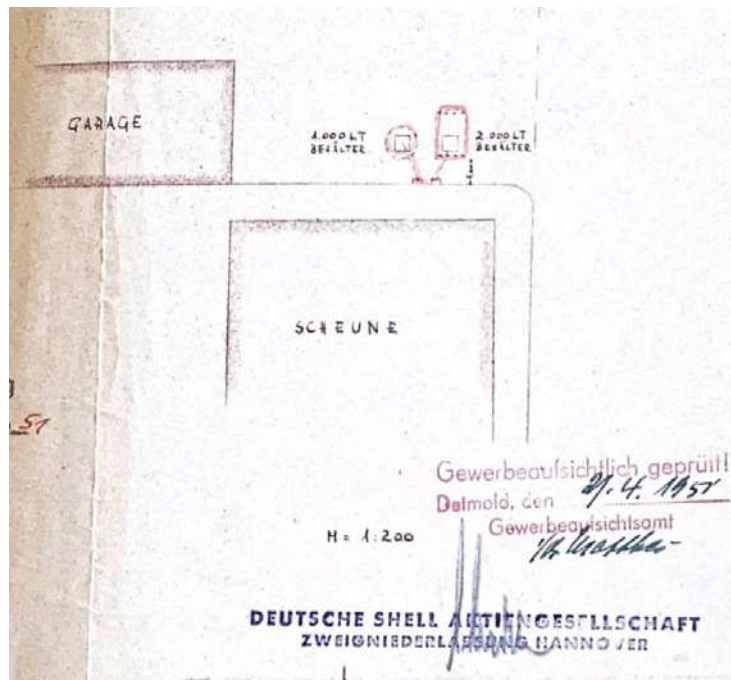
Abbildung 2 und Abbildung 3 zeigen Lagepläne zu einer 1951 beantragten Eigenverbrauchstankstelle in der Südostecke des Flurstücks 106 (Filleberg 3).

| Jahr | Vorgang laut Bauakte |
|---|---|
| 1951 | Errichtung einer Eigenbedarfstankstelle mit zwei unterirdischen Kraftstofftanks (nach Antragstext je 2.000 l Vergaser- und Dieselmotorkraftstoff, laut Zeichnung 1 x 1.000 l und 1 x 2.000 l) am Südoststrand des Grundstücks (siehe Abbildung 2 und Abbildung 3) |

Abbildung 2: Lageplan zur 1951 beantragten Eigenverbrauchstankstelle auf dem Grundstück Filleberg 3 (in der Bauakte des Kreises Lippe ist dieser Vorgang dem Grundstück Filleberg 1 zugeordnet). Auf dem Grundstück Filleberg 1 befindet sich eine Scheune.

Abbildung 3: Detailplan zur 1951 beantragten Eigenverbrauchstankstelle auf dem Grundstück Filleberg 3 (in der Bauakte des Kreises Lippe ist dieser Vorgang dem Grundstück Filleberg 1 zugeordnet). Dargestellt sind ein 1.000 l- (links) und ein 2.000 l-Behälter (rechts).

Für den Bereich der ehemaligen Eigenbedarfstankstelle auf dem Flurstück 105 (Filleberg 3) ist zu vermuten, dass die beiden hier in den Lageplänen eingetragenen Tanks noch vorhanden sind. Bei einer (wahrscheinlich) bereits 1951 errichteten Tankstelle ist nach gutachterlicher Einschätzung auf Grundlage von Erfahrungswerten mit sehr hoher Wahrscheinlichkeit von einer Bodenkontamination durch Übertankung, Undichtigkeiten und „Kleckerverluste“ beim Betanken auszugehen.

Nach der Geologischen Karte 1 : 25.000<sup>7</sup> stehen im Bereich des Versteigerungsobjektes im Untergrund die Gesteine des Gipskeupers (km1) an, bei denen es sich um Ton- und Mergelsteine mit im allgemeinen geringer Trennfugendurchlässigkeit handelt. Die Möglichkeit zur weiteren Ausbreitung von in den Boden gelangten Kraftstoffen ist in diesem Gestein begrenzt, so dass hier nur eine lokale Bodenkontamination im Nahbereich um die Tanks und die Zapfsäulen zu vermuten ist.

Nach Erfahrungswerten kann für den Bereich der Eigenverbrauchstankstelle von Kosten für die Sanierung (Öffnen der befestigten Oberfläche, Ausbau der Tanks, Auskoffnung und Verladen des Öl- bzw. Benzin-belasteten Bodens unter gutachterlicher Begleitung, ordnungsgemäße Entsorgung des belasteten Bodens) von überschlägig 20.000 € netto ausgegangen werden. Dieser Betrag sollte wertmindernd berücksichtigt werden.

**Zusammenfassend ist nach gutachterlicher Einschätzung für das Flurstück 106 von Kosten für eine Bodensanierung in Höhe von 20.000 € netto auszugehen, die wertmindernd berücksichtigt werden sollten. Für die Flurstücke 105 und 490 ergeben sich keine Hinweise auf Bodenkontaminationen, so dass hierfür keine Wertminderung angesetzt werden muss.**

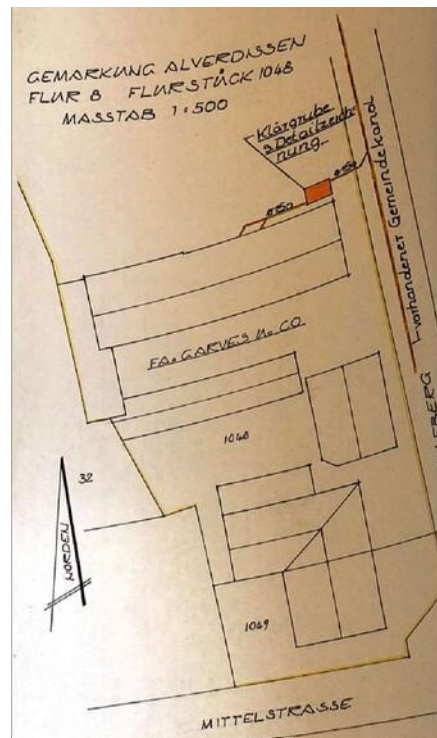
Abbildung 4 zeigt einen Entwässerungsplan aus dem Jahr 1965 mit einer Klärgrube unmittelbar nordöstlich des Fabrikgebäudes auf dem Flurstück 106 (Filleberg 3), die damit auf dem Flurstück 490 liegt.

Abbildung 4: Entwässerungsplan zum Antrag aus dem Jahr 1965 für den Einbau einer Toilettenanlage auf dem Flurstück 106 (Filleberg 3). Die geplante Klärgrube mit Anschluss an den vorhandenen Gemeindekanal liegt unmittelbar an der nordöstlichen Gebäudeecke des Fabrikgebäudes und damit auf dem Flurstück 490.

In der Südostecke des Grundstücks, direkt angrenzend an das Gebäude Filleberg 3, ist der Untergrund befestigt; allerdings ließ sich durch den starken Bewuchs nicht erkennen, ob es sich um Gehwegplatten oder eine Betonplatte o. ä. handelt. Zu vermuten ist, dass es sich bei diesem befestigten Bereich um den Standort der Klärgrube handelt (siehe Abbildung 4 auf S. 10).

Für das Flurstück 490 ist davon auszugehen, dass hier in der Südostecke noch die Klärgrube vorhanden ist. Hier ist lokal als wahrscheinlich anzunehmen, dass aus dem Abwassersystem Abwasser ausgetreten und in den Boden gelangt ist. Zu vermuten ist, dass es sich bei dem Abwasser i. W. um Abwasser der Toilettenanlagen handelte, das zwar eine hohe organische Belastung aufgewiesen haben dürfte, aber keine relevanten, langlebigen (d. h. persistenten) Schadstoffe; in der Zigarrenfabrik dürften keine relevanten Mengen an betrieblichem Abwasser angefallen sein (das dann auch nur eine organische Belastung und keine persistenten Schadstoffe aufgewiesen hätte). Von daher ist nicht von einem Sanierungsbedarf für den Boden im Bereich der Klärgrube auszugehen. Darauf hinzuweisen ist aber auf den bautechnischen Aufwand bei einem Rückbau der Klärgrube und der Abwasserleitungen in dem entsprechenden Grundstücksbereich.

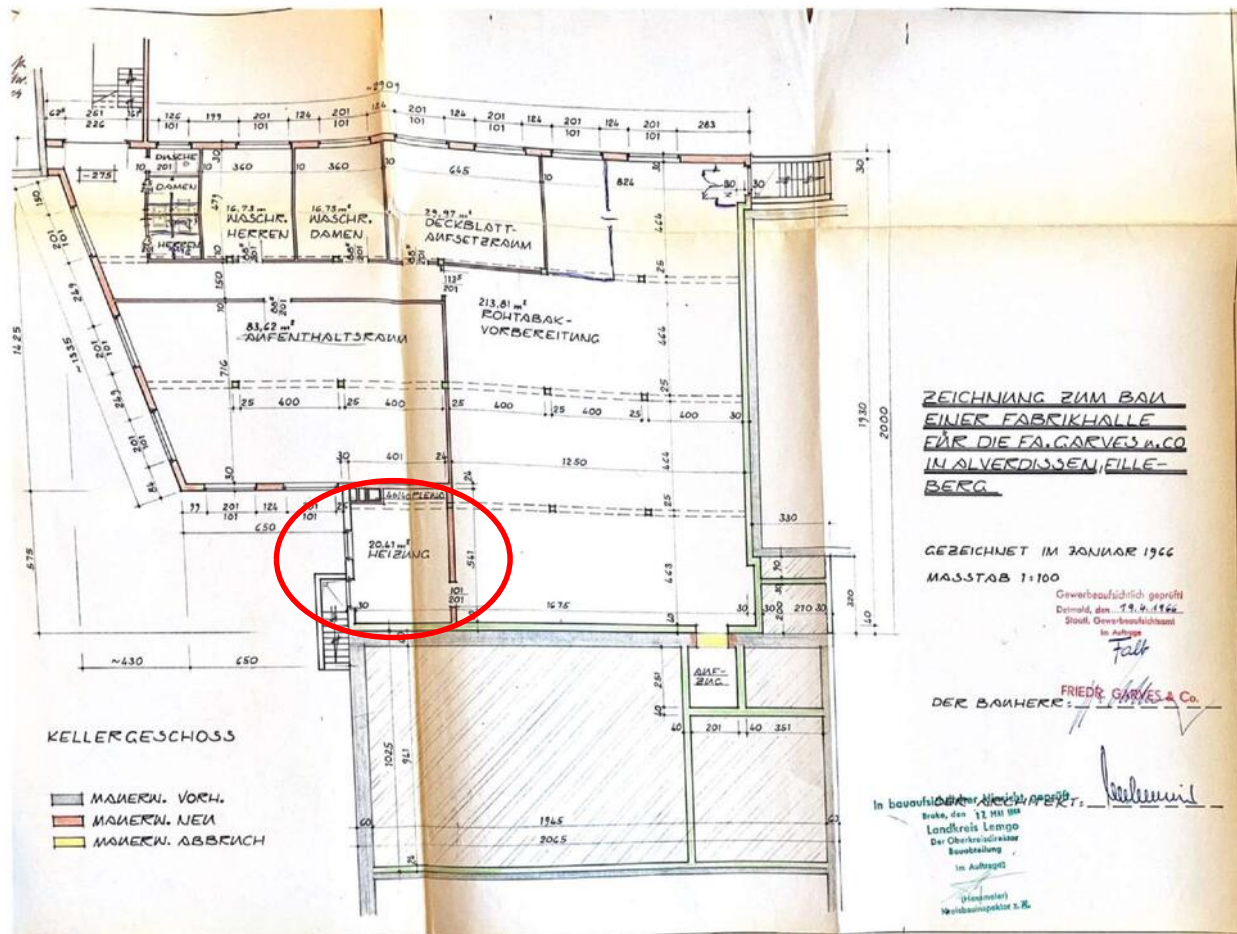
In Abbildung 5 ist das Kellergeschoss der auf dem Flurstück 105 (Filleberg 1) 1966 beantragten Fabrikhalle mit einem im Keller geplanten Heizungskeller dargestellt.

Abbildung 5: Kellergeschoss der 1966 beantragten Fabrikhalle auf dem Grundstück Filleberg 1. Rote Ellipse: Heizungskeller.

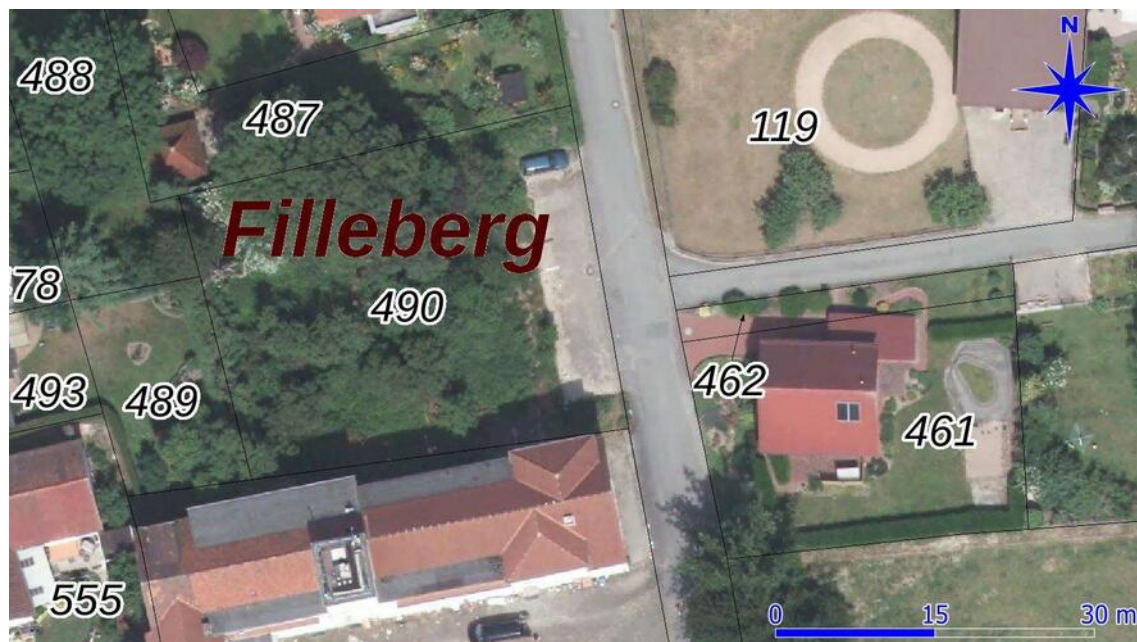
Für das Flurstück 490 liegen keine Bauakten vor, d. h. dieses Flurstück wurde nicht i. e. S. baulich genutzt. Auf diesem Flurstück befindet sich aber zum einen die in Abbildung 4 dargestellt Klärgrube und direkt an den Filleberg angrenzend eine Parkplatzfläche, die bereits in dem über einen WMS-Dienst von Geobasis NRW<sup>5</sup> verfügbaren historischen Ortholuftbild aus dem Zeitraum 1988-1994 sichtbar ist. In dem über den gleichen WMS-Dienst verfügbaren Digitalen Ortholuftbild aus dem Jahr 2017 ist die Parkplatzfläche besonders gut zu erkennen (siehe Abbildung 6). Wie oben dargestellt, wurde bei den Ortsterminen des Kreises Lippe im September 2021 festgestellt, dass auf dieser Parkplatzfläche Altfahrzeuge abgestellt waren.

Abbildung 6: *Digitales Ortholuftbild aus dem Jahr 2017 mit gut sichtbarer Parkplatzfläche auf dem Flurstück 490.*

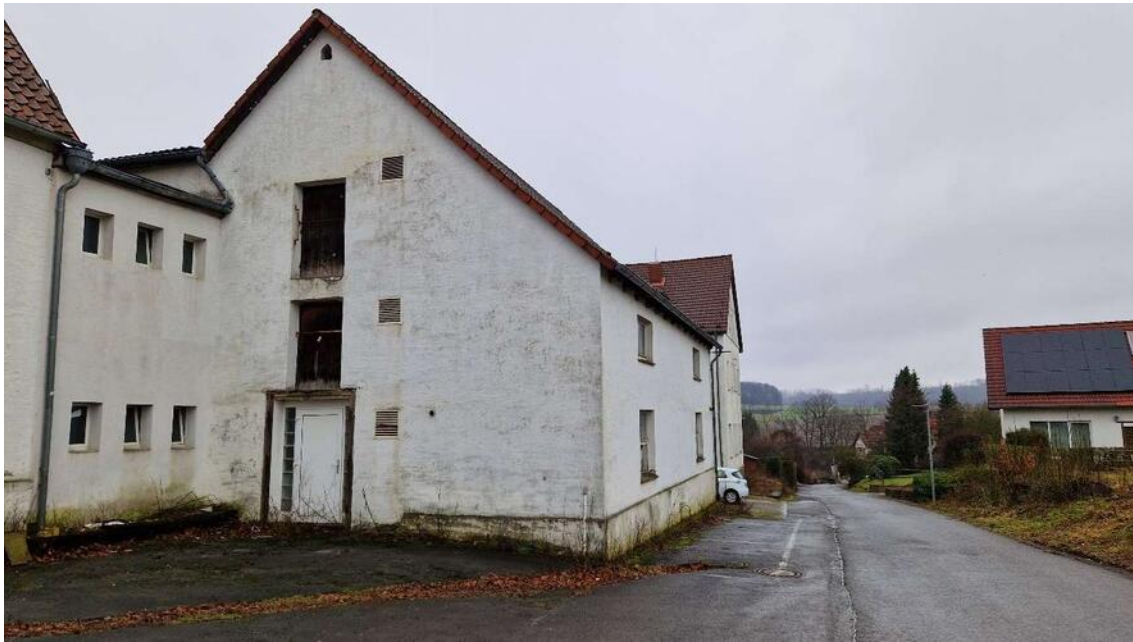
Bei dem von außen zugänglichen Außenbereich des Flurstücks handelt es sich um eine asphaltierte Fläche (Abbildung 7). Augenscheinliche Hinweise auf Bodenkontaminationen ergaben sich hier nicht. Auf Grund der vorhandenen Asphaltdecke ist die Entstehung von Bodenkontaminationen durch das in der Bauakte dokumentierte Abstellen von Altfahrzeugen und durch die Lagerung von KFZ-Teilen als sehr unwahrscheinlich einzustufen.

*Abbildung 7: Außenbereich des Flurstücks 105 (Filleberg 1). Datum der Aufnahme 14.02.2024.*

Für das Flurstück 105 (Filleberg 1) ist auf Grund der vorhandenen Asphaltdecke die Entstehung von Bodenkontaminationen durch das in der Bauakte dokumentierte Abstellen von Altfahrzeugen und durch die Lagerung von KFZ-Teilen (Auslaufen von Betriebsstoffen) im Außenbereich als sehr unwahrscheinlich einzustufen. Auf der Pflasterfläche im Innenhof des Gebäudes Filleberg 3 (Flurstück 106) waren beim Ortstermin keine Verölungsspuren zu erkennen, so dass auch hier die Wahrscheinlichkeit von Bodenkontaminationen durch aus Altfahrzeugen auslaufende Betriebsstoffe usw. als unwahrscheinlich eingeschätzt wird.

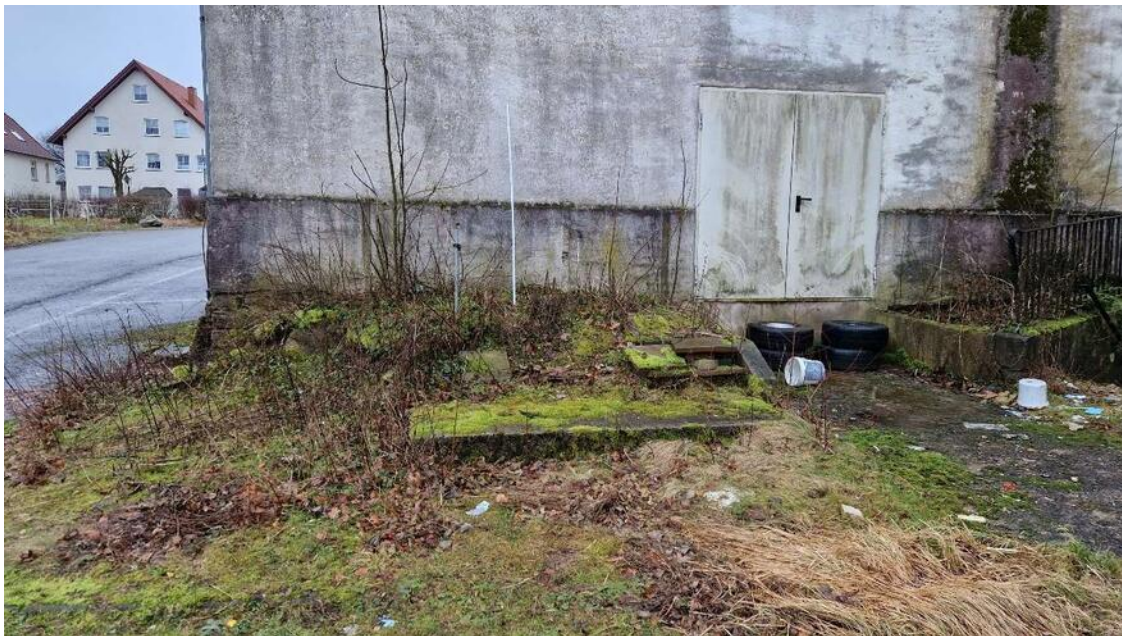
Die nachfolgenden Abbildungen zeigen den beim Ortstermin angetroffenen Zustand des Außenbereichs des Flurstück 106 (Filleberg 3). In der Südostecke des Flurstücks (an der Hauswand des Gebäude Filleberg 1) ist ein Betonfundament vorhanden, das vermutlich das Fundament für die Zapfsäulen der ehemalige Eigenbedarfstankstelle war (Abbildung 8). Im Innenhof lagern Abfälle (Autoreifen, Farbeimer, Möbelteile u. ä.) (Abbildung 9), im Kellerabgang des südöstlichen Gebäudeteils Bauschutt mit hohen Anteil Fliesen sowie Altfenster (Abbildung 10).

*Abbildung 8: Flurstück 106 (Filleberg 3). Bereich der ehemaligen Eigenbedarfstankstelle. Datum der Aufnahme 14.02.2024.*

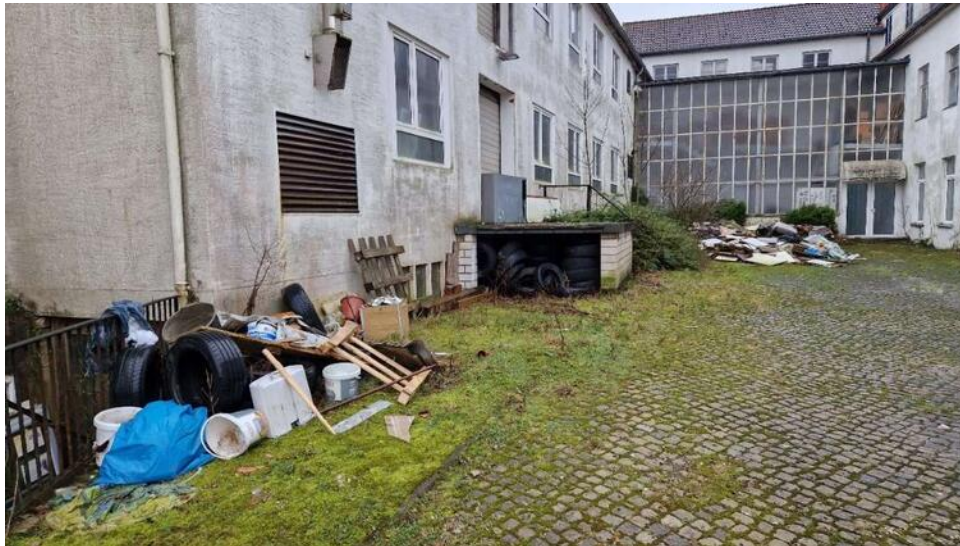
Verölungsspuren waren auf der Pflasterfläche im Innenhof nicht zu erkennen.

*Abbildung 9: Flurstück 106 (Filleberg 3). Abfallablagerungen im Innenhof. Datum der Aufnahme 14.02.2024.*

Für die sonstigen Außenbereichsflächen der Flurstücke 105 und 106 gibt es keine Hinweise auf Bodenkontaminationen; allerdings ist darauf hinzuweisen, dass auf dem Flurstück 106 Abfälle lagern, die ordnungsgemäß zu entsorgen sind.

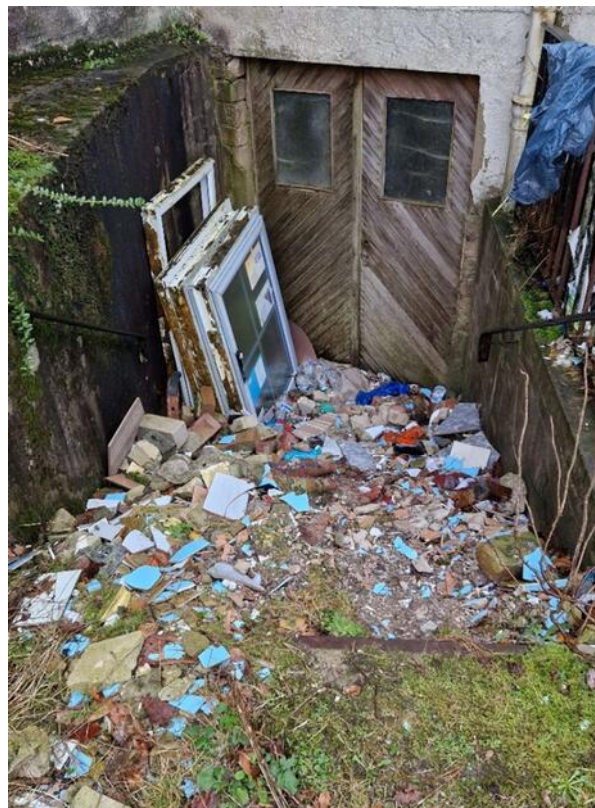
*Abbildung 10: Flurstück 106 (Filleberg 3). Abfallablagerungen (i. W. Bauschutt, Fliesen) im Kellerabgang an der Südostseite des Gebäudes. Datum der Aufnahme 14.02.2024.*

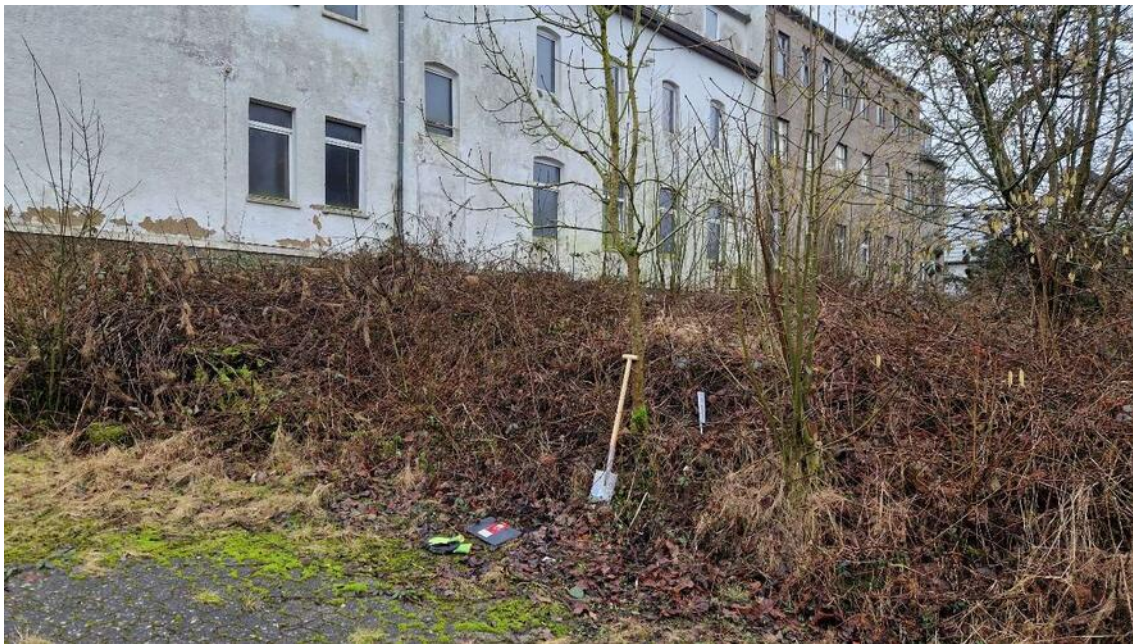
Am Ostrand des Flurstücks ist zu den Parkplatzflächen hin eine Böschung vorhanden (Abbildung 11), die auch im Digitalen Geländemodell gut zu erkennen ist (Abbildung 12). Außerdem zeigt das Flurstück im Digitalen Geländemodell ein unruhiges Relief, was oft durch „wilde“ Material- bzw. Abfallablagerungen verursacht wird.

*Abbildung 11: Flurstück 490. Böschung der Parkplatzfläche (Vordergrund). Standort des Spatenschurfs 1. Datum der Aufnahme 14.02.2024.*

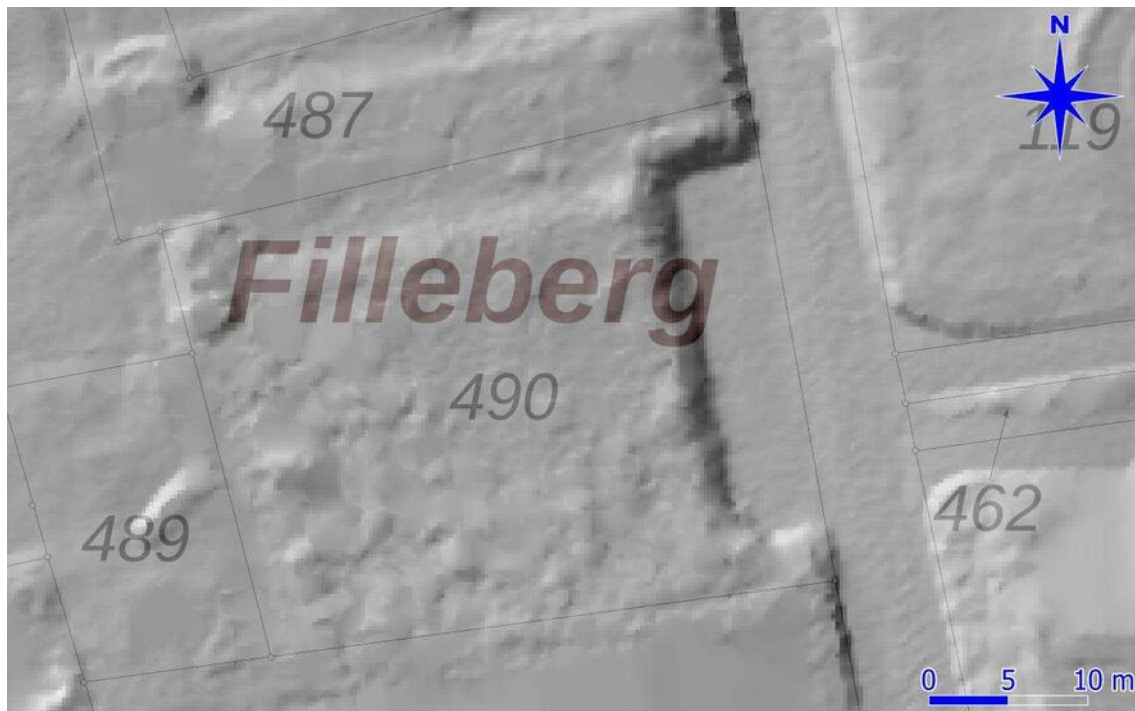
Da das nicht bebaute Flurstück 419 im Digitalen Geländemodell von Geobasis NRW<sup>3</sup> eine unruhige Morphologie zeigt (siehe Abbildung 12 auf S. 20) und eine solche Morphologie oft ein Hinweis auf „wilde“ Material- bzw. Abfallablagerungen darstellt, erfolgte hier im Rahmen des Ortstermins eine nähere Erkundung mittels mehreren Spatenschürfen.

*Abbildung 12: Flurstück 490. Digitales Geländemodell (Schummerungsdarstellung).*

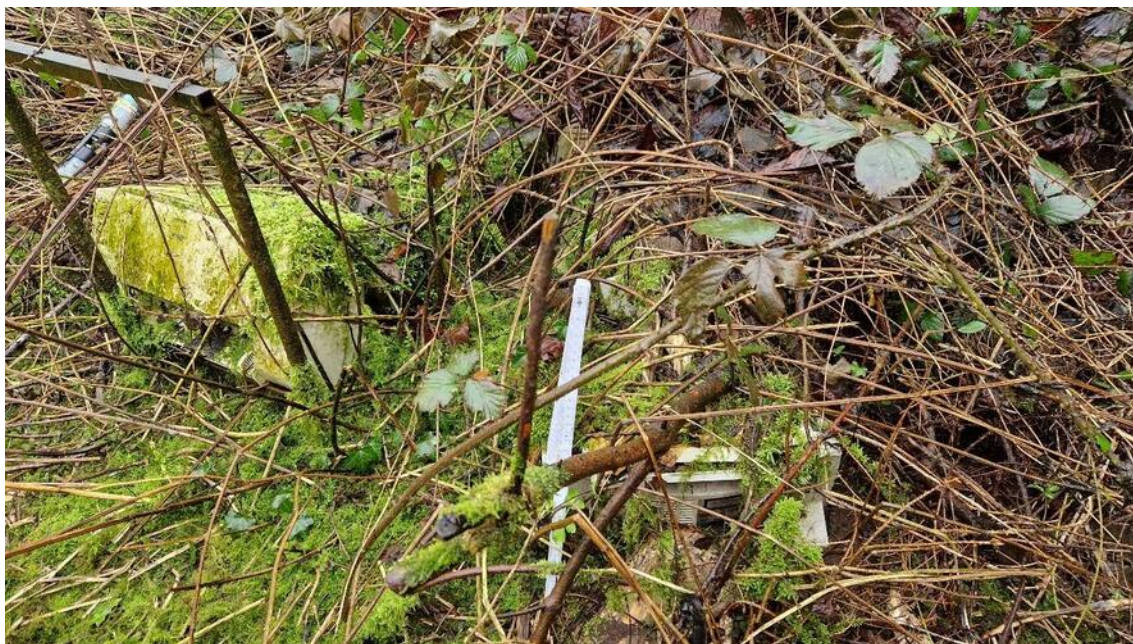
Bei der Begehung fanden sich stark überwachsene punktuelle Ablagerungen von Gehwegplatten, Verbundpflastersteinen, Bauschutt, Kunststoff-Abfällen (v. a. Kunststoff-Wellplatten, Reste von Kunststofffolien), mehrere „wild“ auf dem Grundstück entsorgte Computer-Druckern und Druckerpatronen sowie ein Feuerlöscher an verschiedenen Stellen des Grundstücks (siehe nachfolgende Abbildungen).

*Abbildung 13: Flurstück 490. Stark überwachsene, „wild“ abgelagerte Drucker und Druckerpatronen. Datum der Aufnahme 14.02.2024.*

Bei dem im Bereich des Flurstücks 490 anstehenden Boden handelt es sich um den „natürlich gewachsenen“ Lehmboden, der als unbelastet eingestuft werden kann. Allerdings sind, wie in Kap. 6.3 beschrieben, punktuell Abfallablagerungen vorhanden, die ordnungsgemäß zu entsorgen sind.

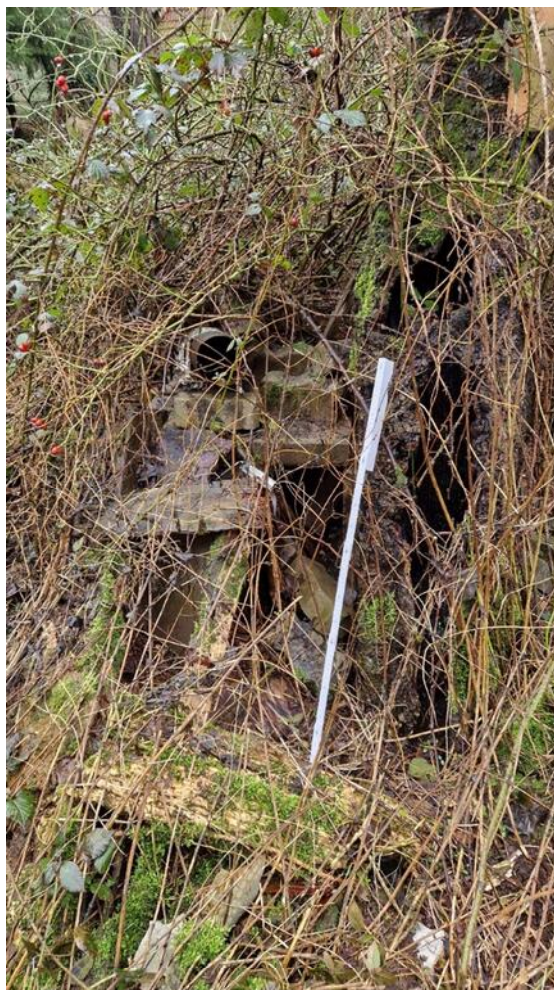
*Abbildung 14: Flurstück 490. Stark überwachsene Ablagerungen von Betonplatten und Verbundpflastersteinen sowie Bauschutt. Datum der Aufnahme 14.02.2024.*

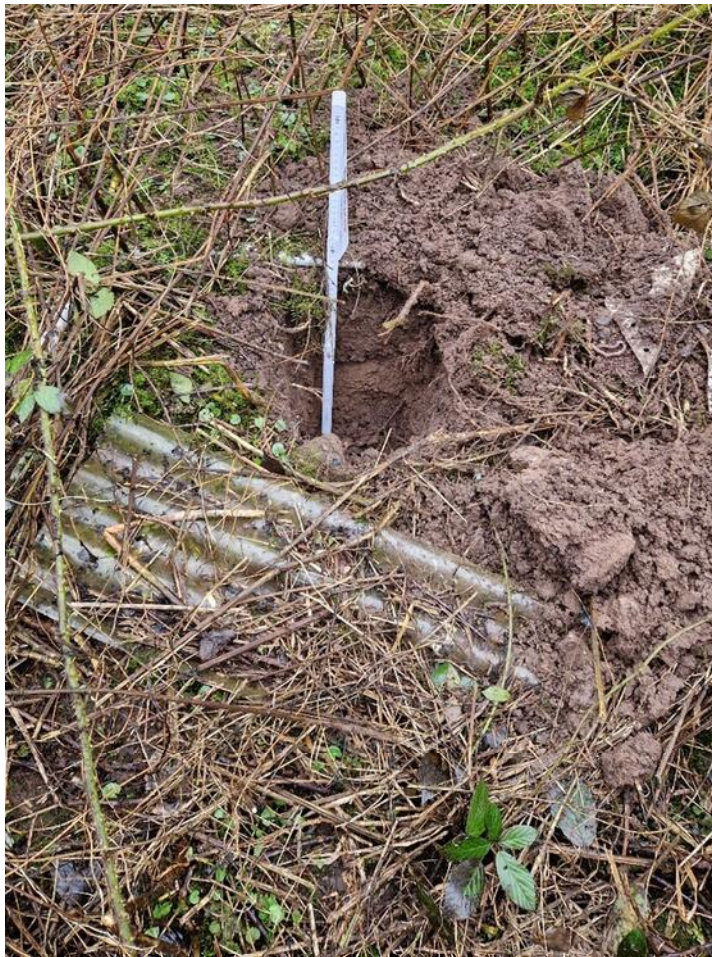
Die Anlage von insgesamt drei Spatenschürfen zeigte jedoch, dass es sich bei diesen Ablagerungen nur um Ablagerungen an der Oberfläche handelt und das Grundstück selbst nicht aufgefüllt ist. Angetroffen wurde in den bis zu 40 cm tiefen Spatenschürfen der natürlich anstehende Lehm Boden.

*Abbildung 15: Flurstück 490. Spatenschurf 3. Im Vordergrund abgelagerte Kunststoff-Wellplatten.*
