Fotobeschreibung Anlage 2:

Anlage 2: Fotobeschreibung

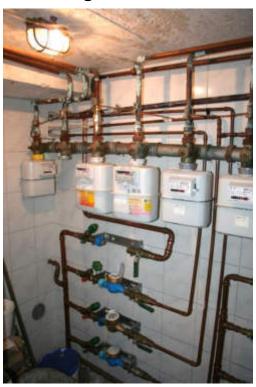
Bild 13: Versorgungsanschlüsse im Keller / Gasuhren

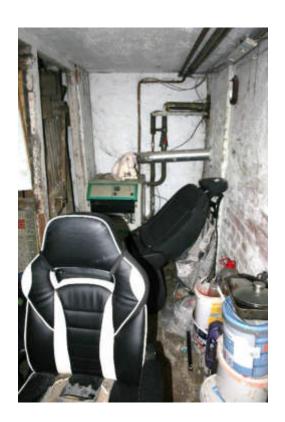
Bild 14: Abstellkeller Whg. EG links / Heizung der Wohnung

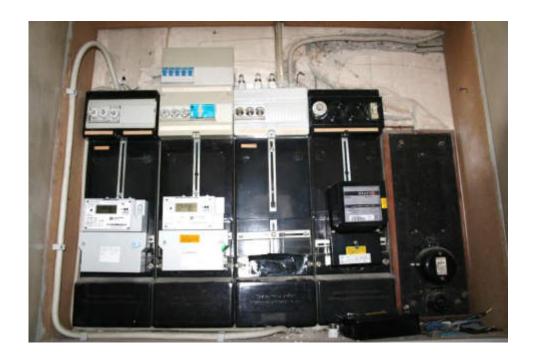
Bild 16: Elektrounterverteilung im Treppenhaus

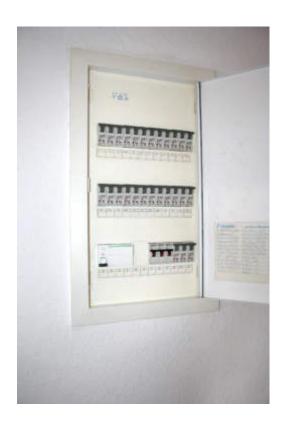
Bild 18: Elektrounterverteilung der Wohnung

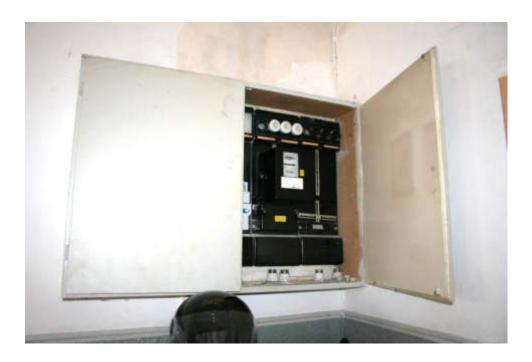
Bild 32: Elektrounterverteilung im Treppenhaus

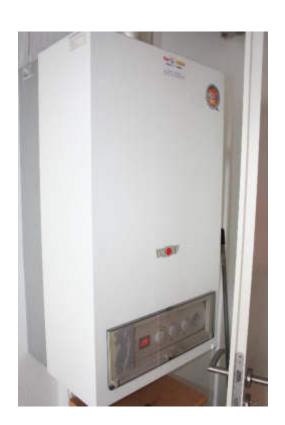
Bild 38: Gasetagenheizung der Wohnung

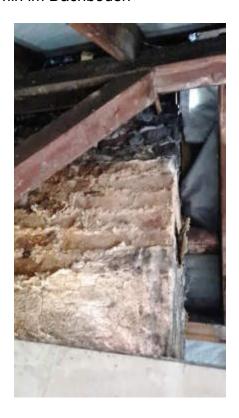
Bild 46: versotteter Kamin im Dachboden
