Anlage 2: Fotobeschreibung

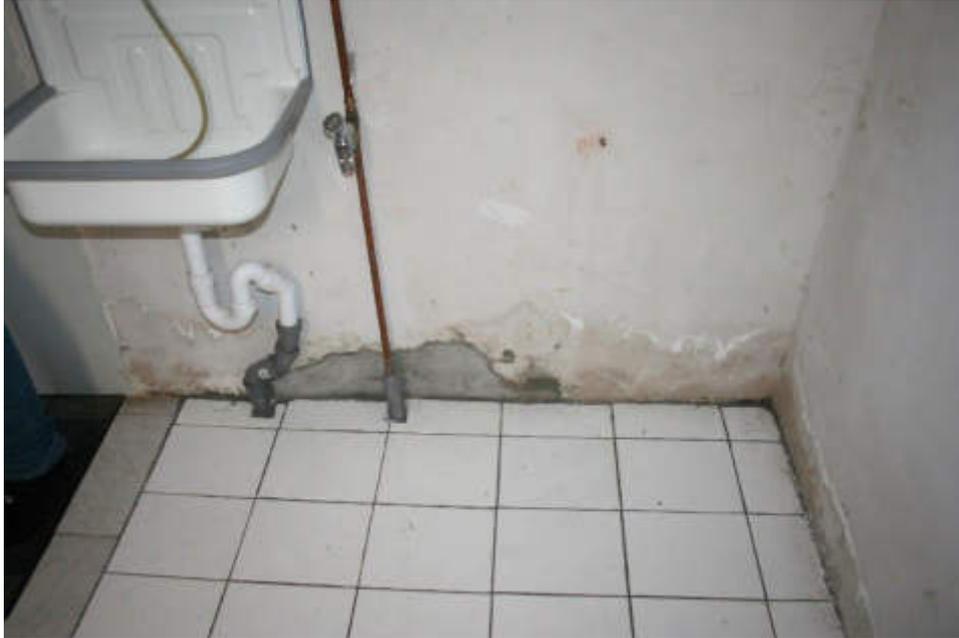
Bild 9: Heizungraum Whg. links / Feuchtigkeitsschäden im Sockelbereich

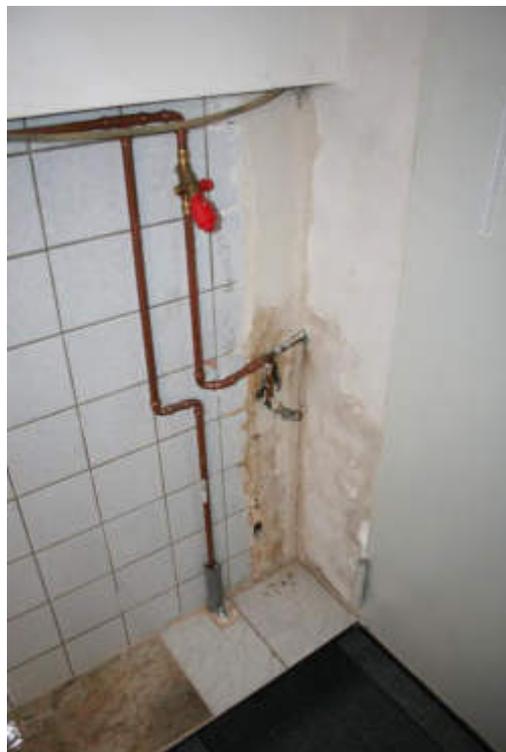
Bild 10: Feuchtigkeitsschäden im Wandbereich

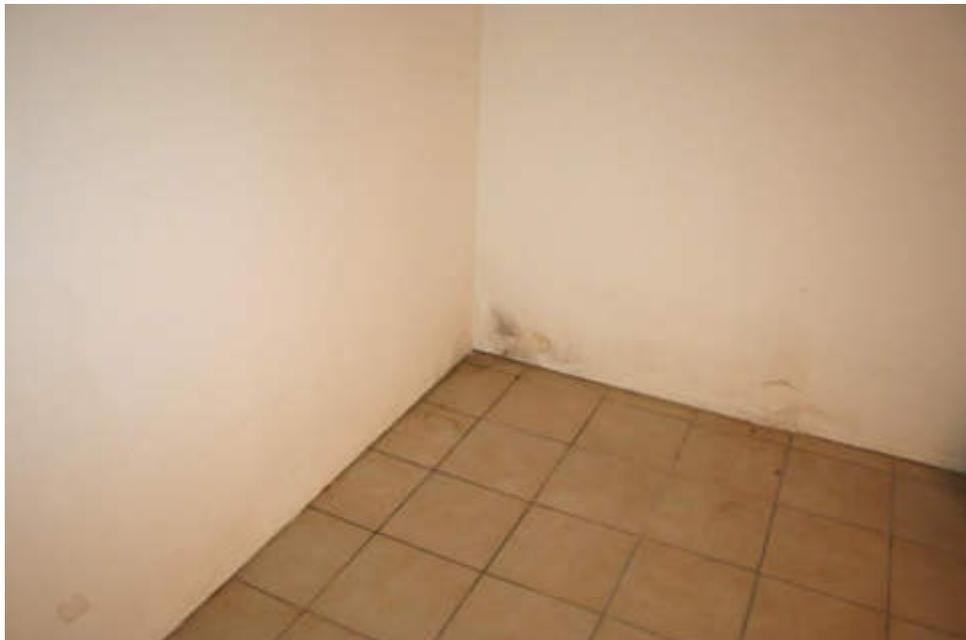
Bild 12: Feuchtigkeit im Außenwandbereich
