Anlage 1: Fotobeschreibung

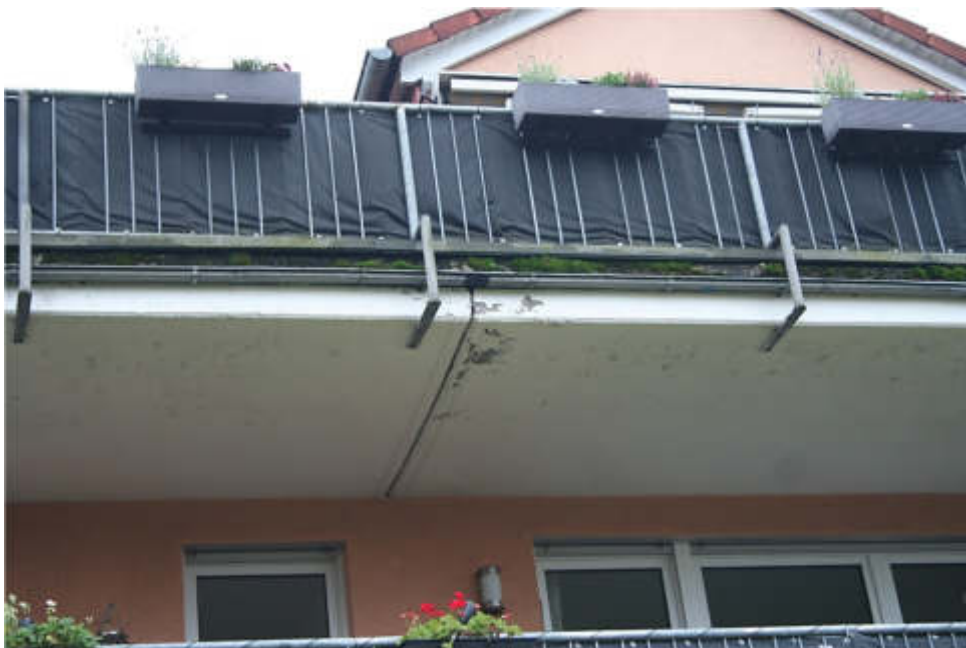
Bild 8: Feuchtigkeitsschäden an den Balkonen erkennbar

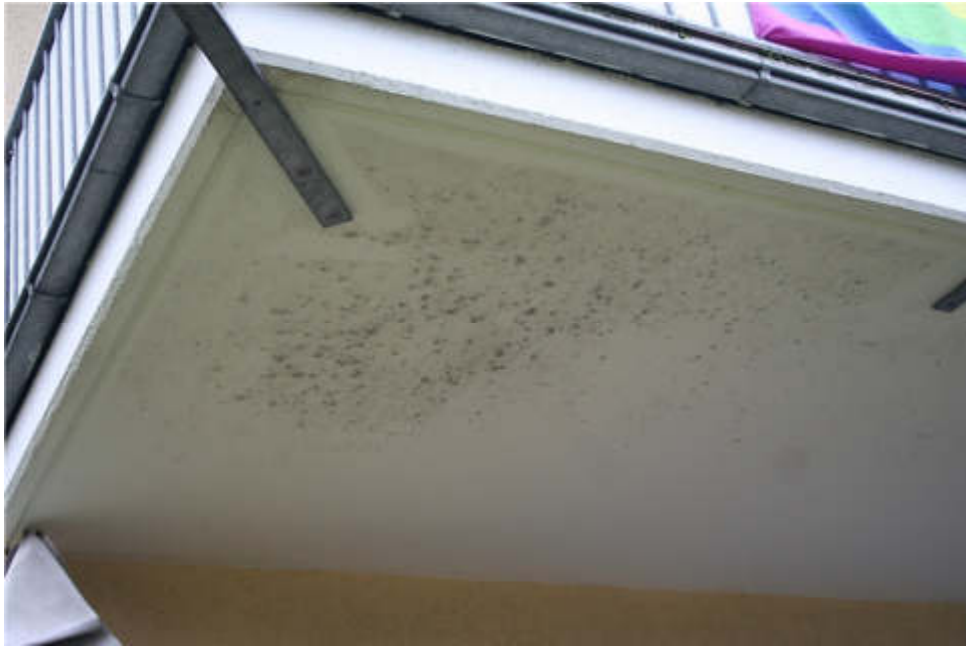
Bild 11: Feuchtigkeitsschäden an den Balkonen erkennbar

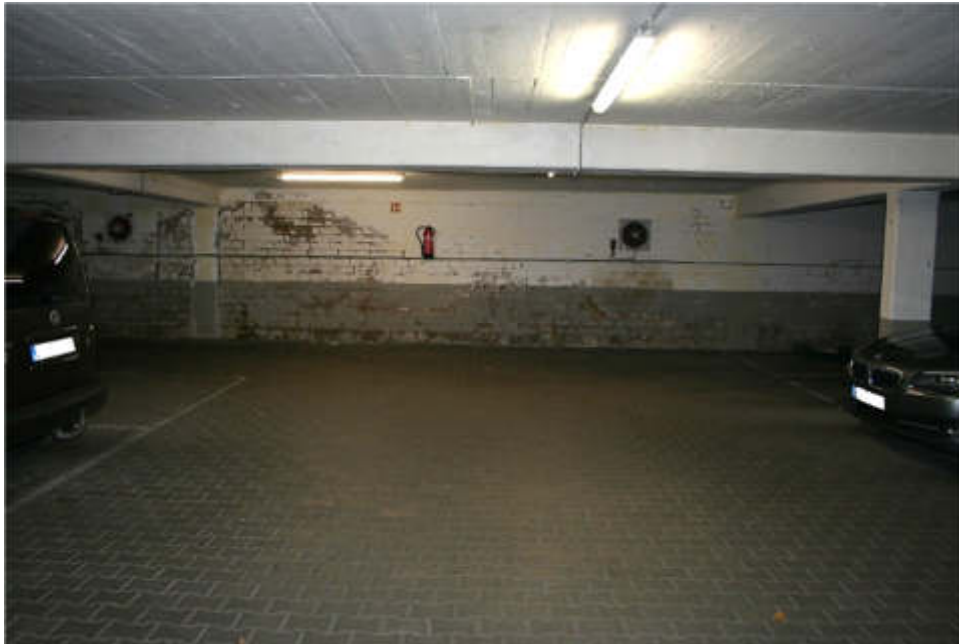
Bild 15: Feuchtigkeitseinwirkungen in der Tiefgarage erkennbar

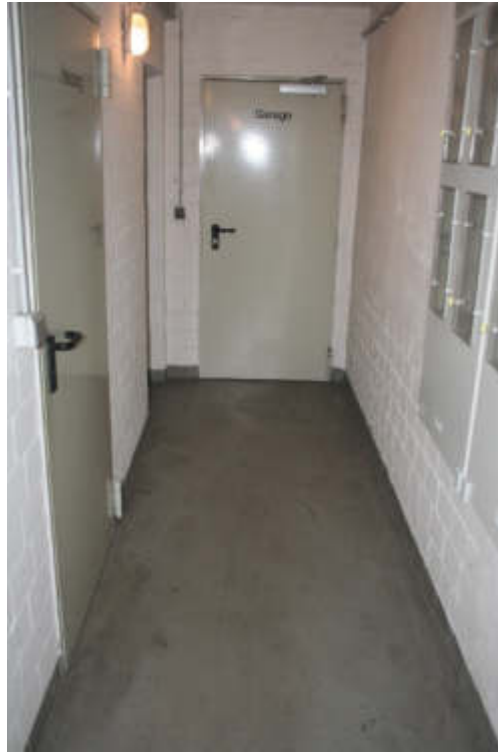
Bild 17: Kellerflur / Elektrounterverteilung aufgehängt
