## Anlage 2: Fotobeschreibung

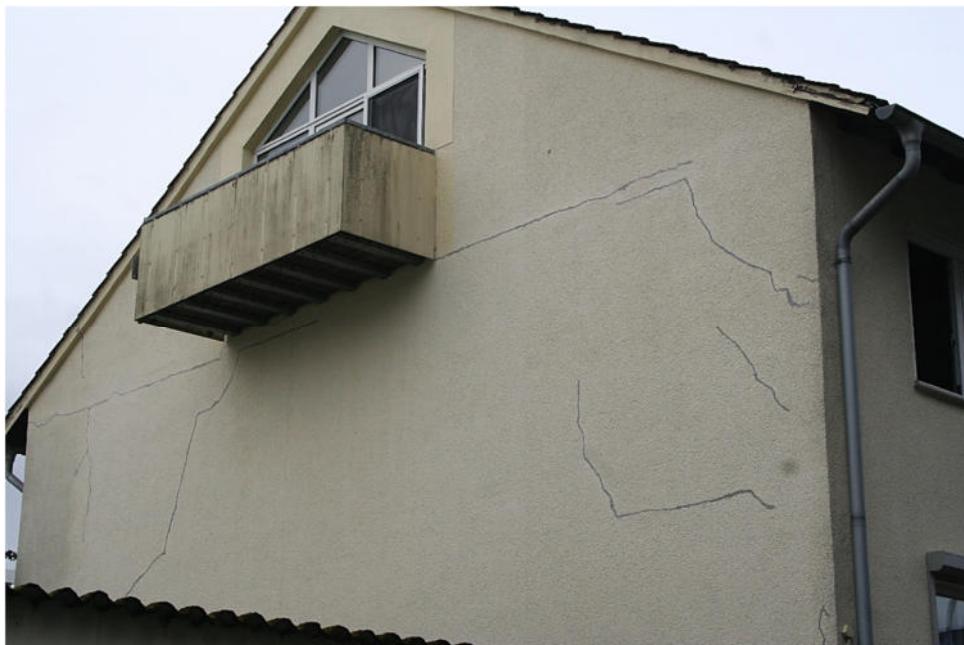
Bild 6: Straßenansicht / Nordostgiebel Rissbildungen der Fassade, erkennbar verschmiert / Schäden Dachüberstand

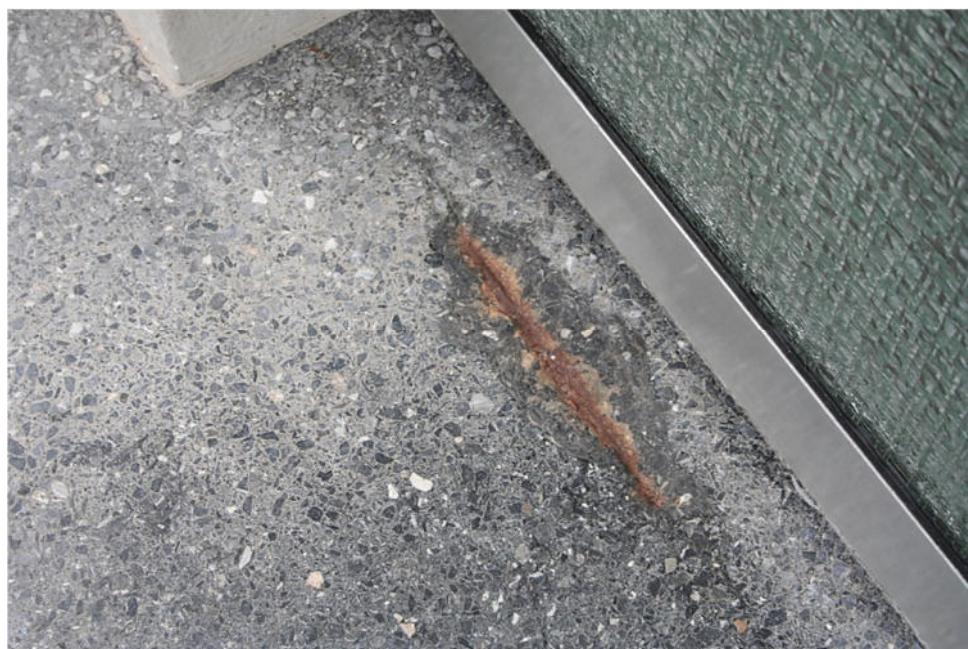
Bild 8: freiliegende Bewehrung im Eingangsbereich
