## VERKEHRSWERTGUTACHTEN (E X P O S É)

**Bewertungsobjekt:** Grundstück mit Einfamilienhaus und Doppelgarage

**Adresse:** Freie Bitze 28  
53639 Königswinter

**Aktenzeichen:** 008 K 009/21

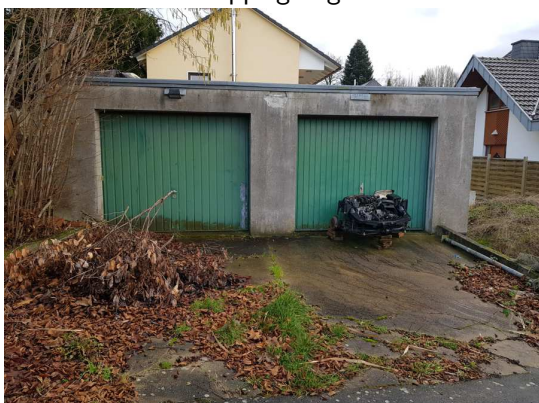
Hinweis: Im Hinblick auf das Alter der Doppelgarage (ca. 50 Jahre), der Ausstattung und des Zustands (vgl. Fotos) wird diese als wertneutral eingestuft (ohne zeitlichen Restwert).
