Eingangsbereich
Wohnhaus und
Schmiede

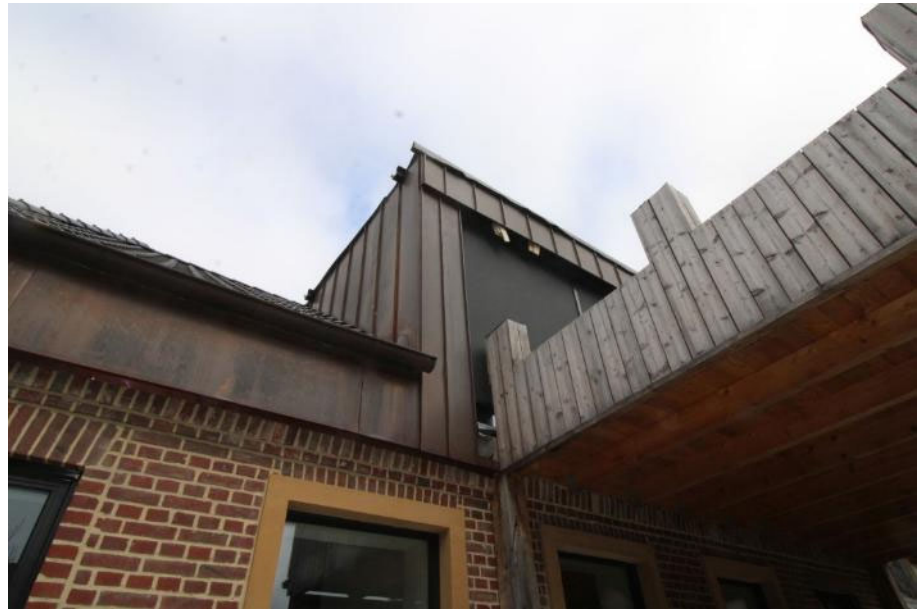
Anschluss Terrassen-
überdachung/Gaube
Zustand (Südwet)

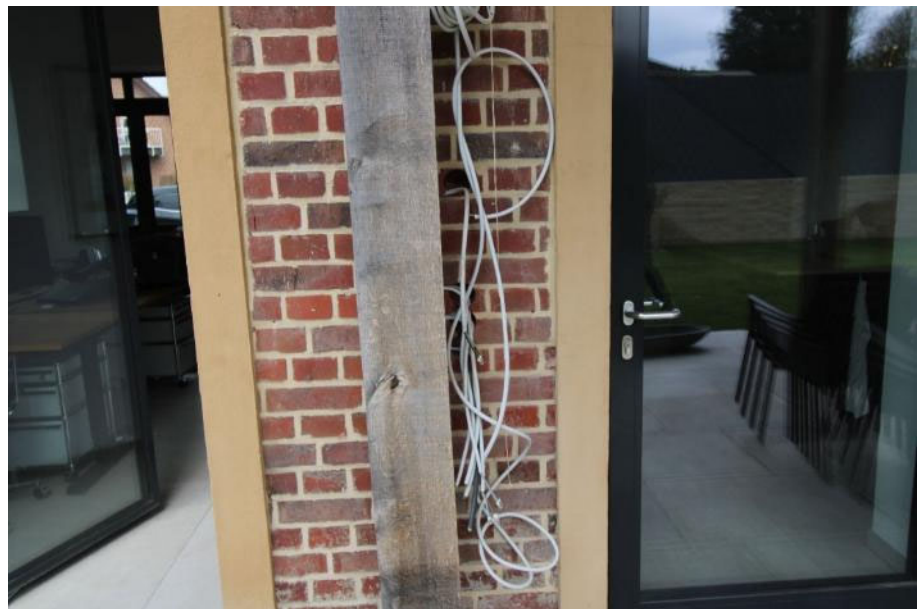
Elektroverkabelung un-
ter der überdachten
Terrasse

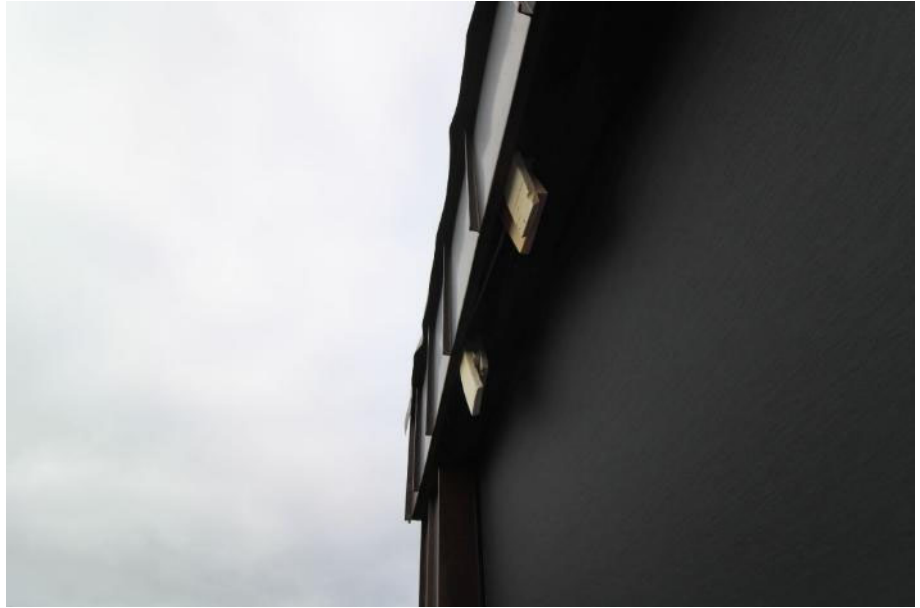
Zustand Kupferverkleidung Gaube

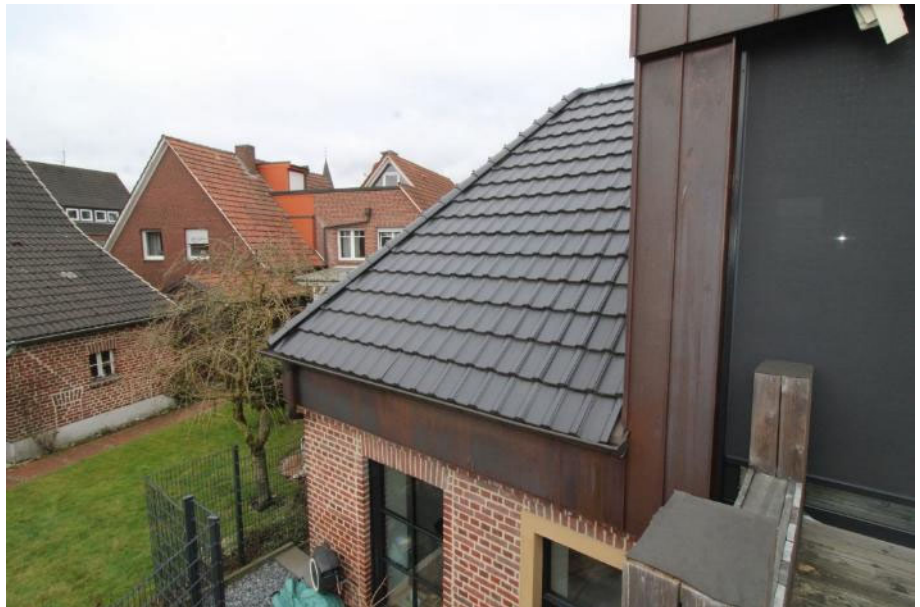
Anschluss Terrassenüberdachung/Gaube/Dach Zustand

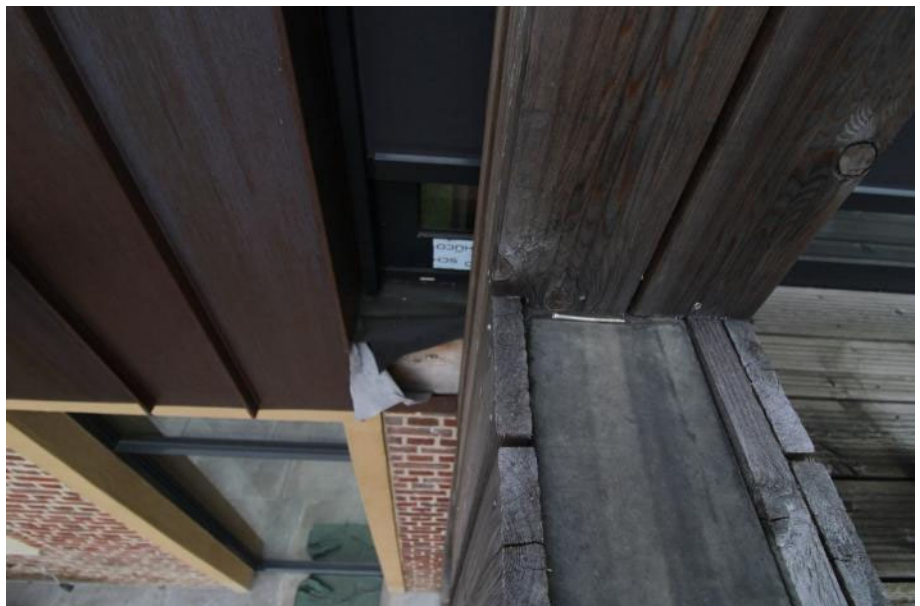
Anschluss Terrassenüberdachung/Gaube Zustand

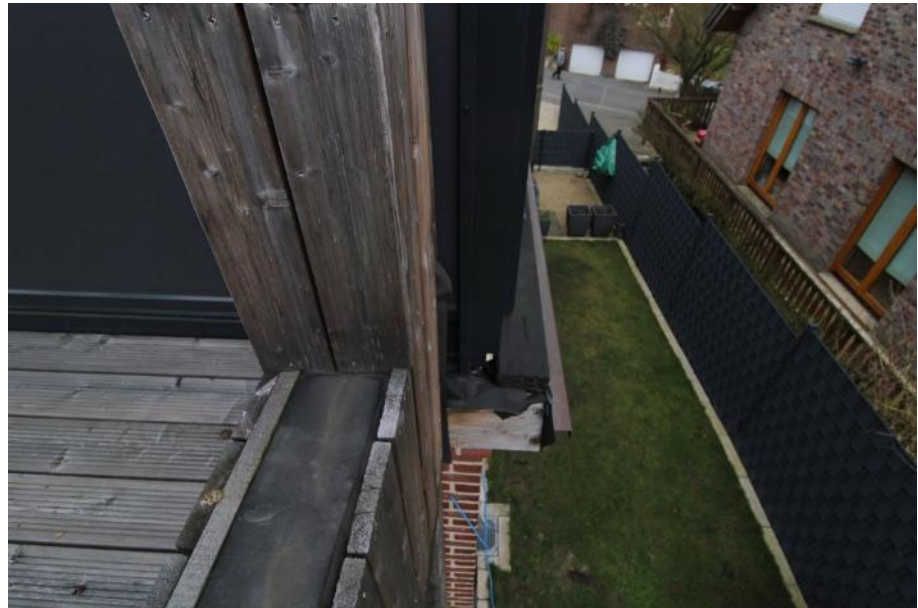
Anschluss Terrassen-
überdachung/Gaube
Zustand andere Seite
(Nordost)

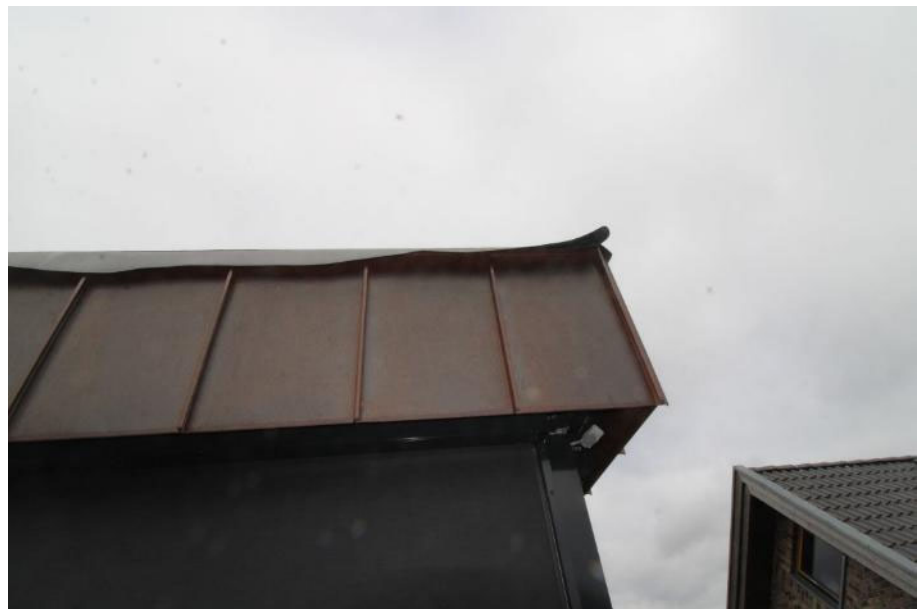
Kupferverkleidung
Gaube Zustand (Nord-
ostecke)

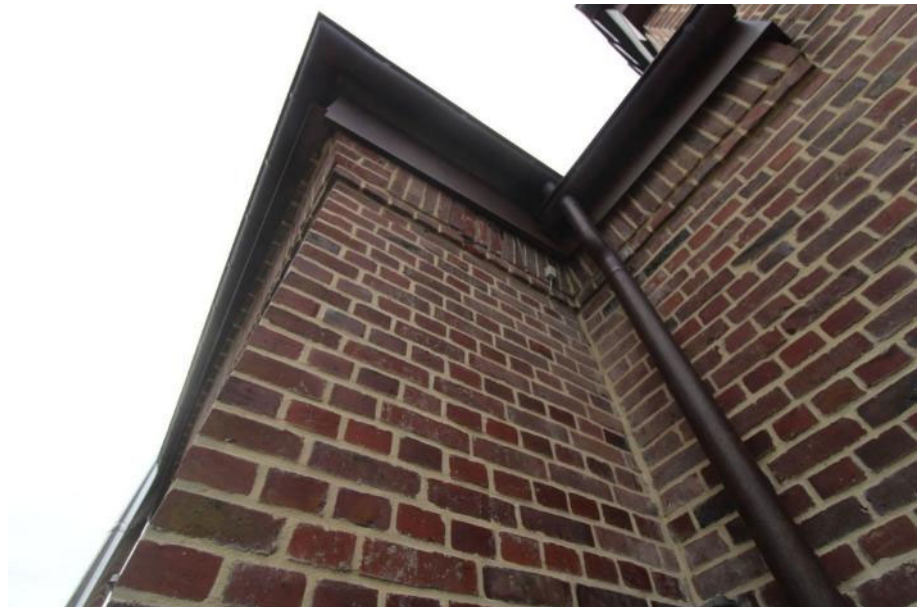
Nördliche Gebäude-
ecke Schmiede Zu-
stand
