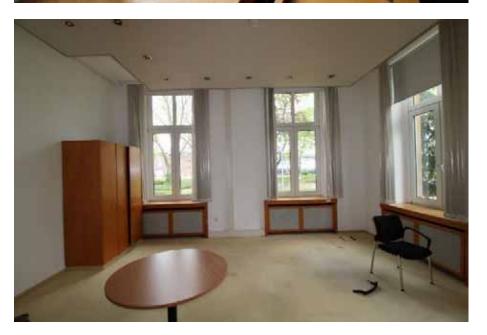
Sicht auf einen Feuchteschaden mit Schimmelpilzbefall in einer Fensterlaibung/ EG Haus 1 (Shamrockring 1)

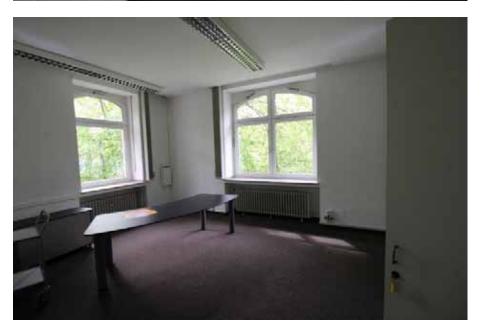
Sicht auf einen Feuchteschaden an der Außenwand zum Lichthof /1.OG Haus 1 (Shamrockring 1)
