Otten, Nieckchen & Wykowski Sachverständigen GbR

Anlage zum Verkehrswertgutachten (Fotos)

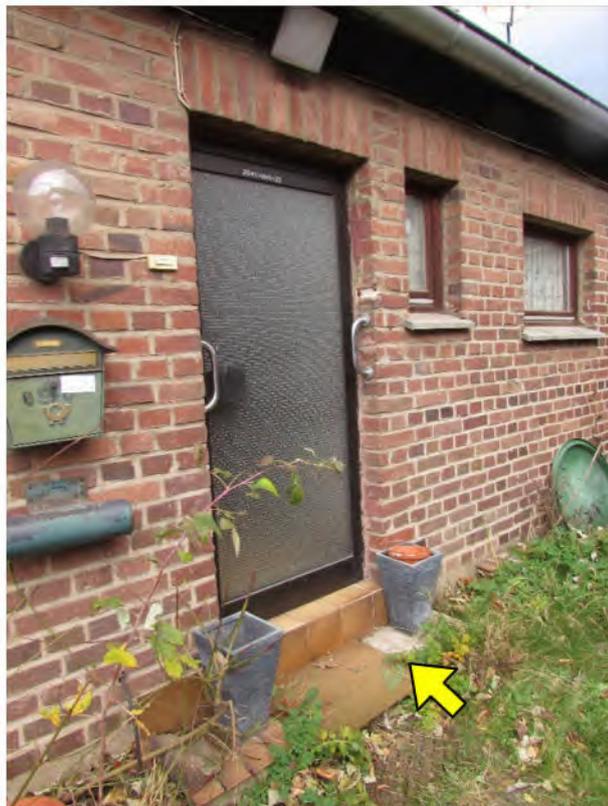
Foto 2: Wohnhaus, Hauseingang: beschädigte, geflieste Eingangsstufe

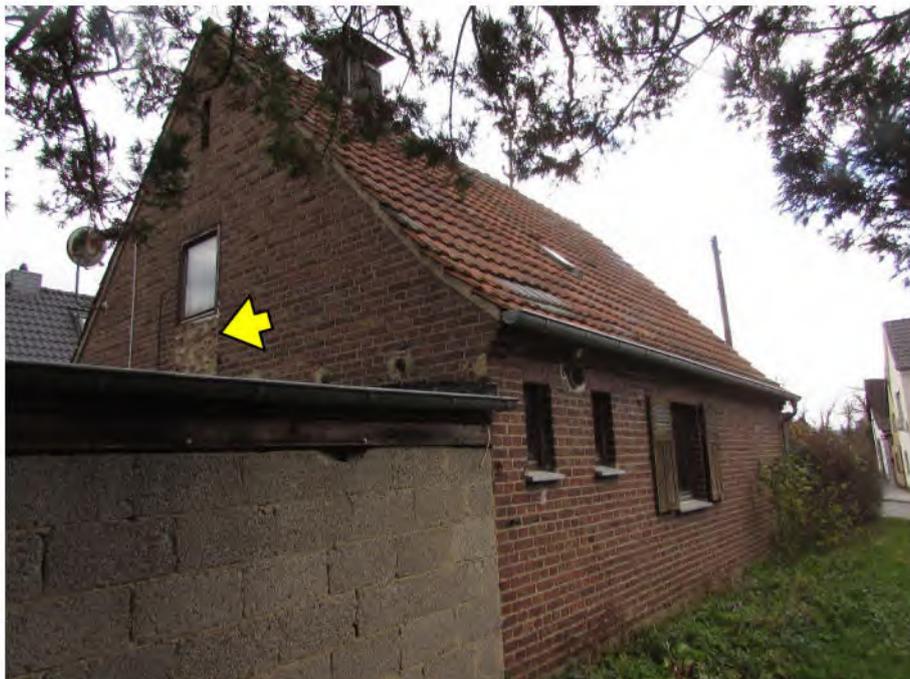
Foto 4: Wohnhaus: nicht ordnungsgemäßes Mauerwerk im Bereich einer Fensterbrüstung

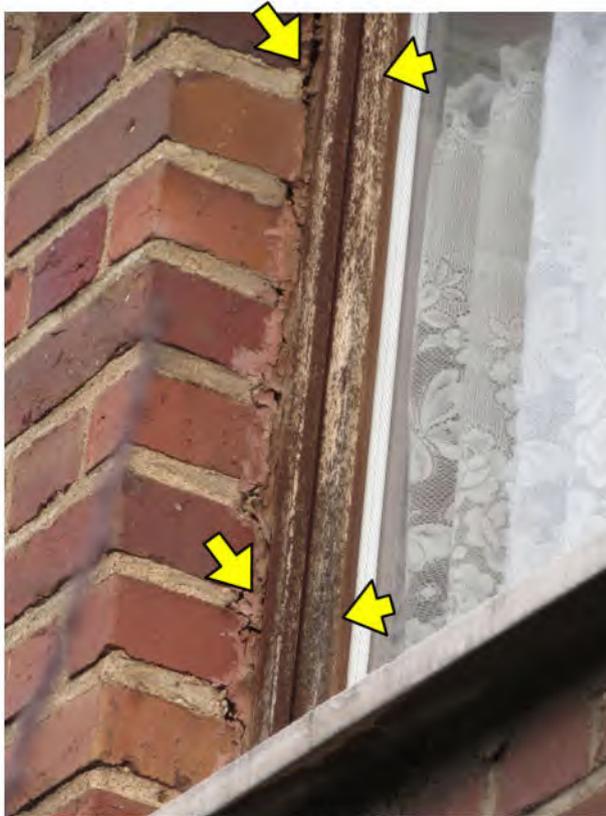
Foto 5: Wohnhaus: verwitterte, nicht ordnungsgemäß beigearbeitete, überalterte Holzfenster

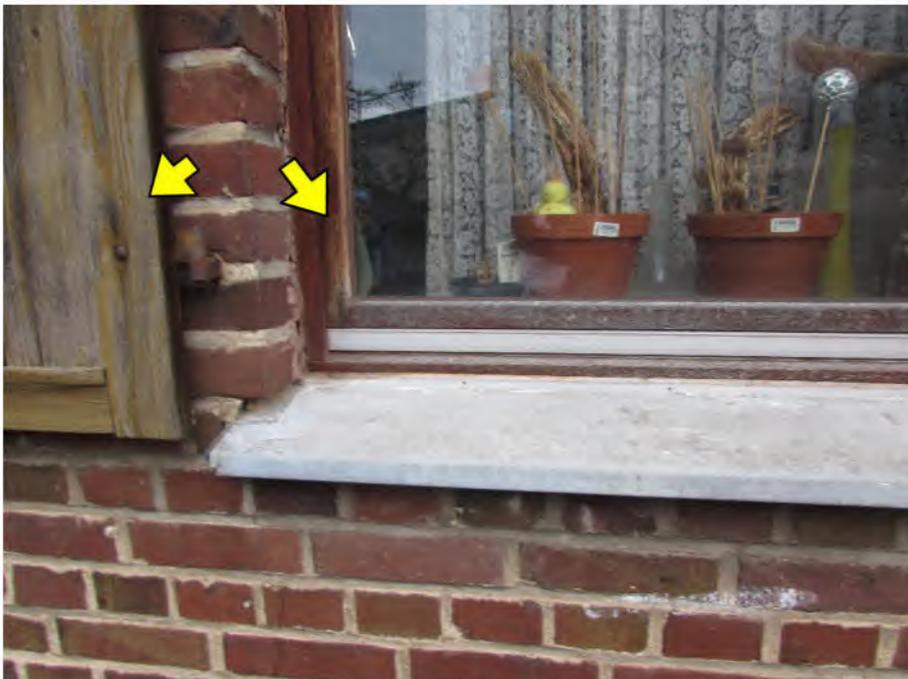
Foto 6: Wohnhaus: überalterte, verwitterte Holzfenster und Holzklappläden

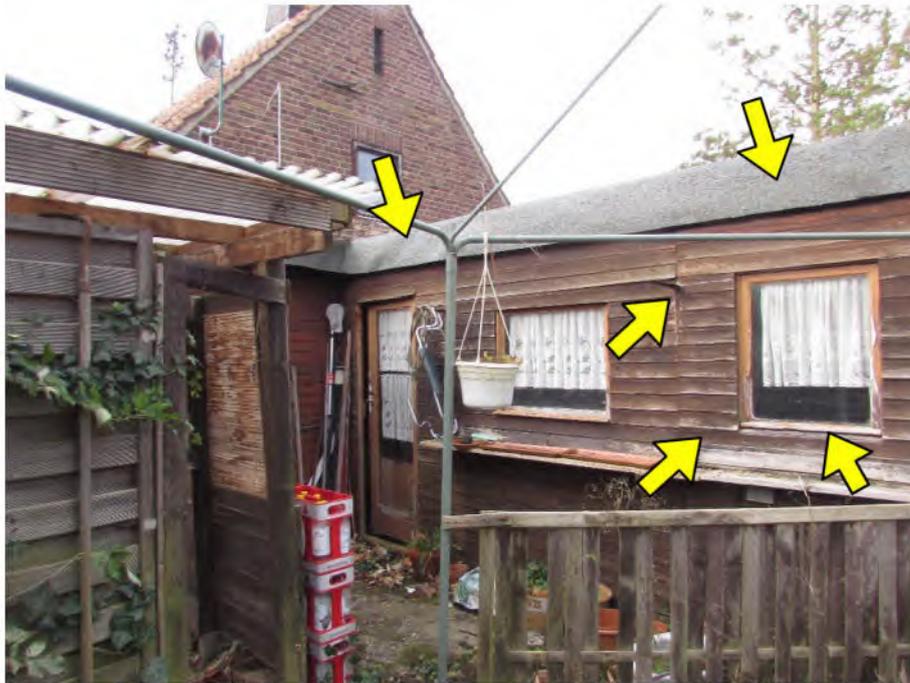
Foto 7: Nebengebäude: nicht sachgerechte bituminöse Dachabdichtung, verwitterte, tlw. schadhafte Holzfassade und Holzfenster

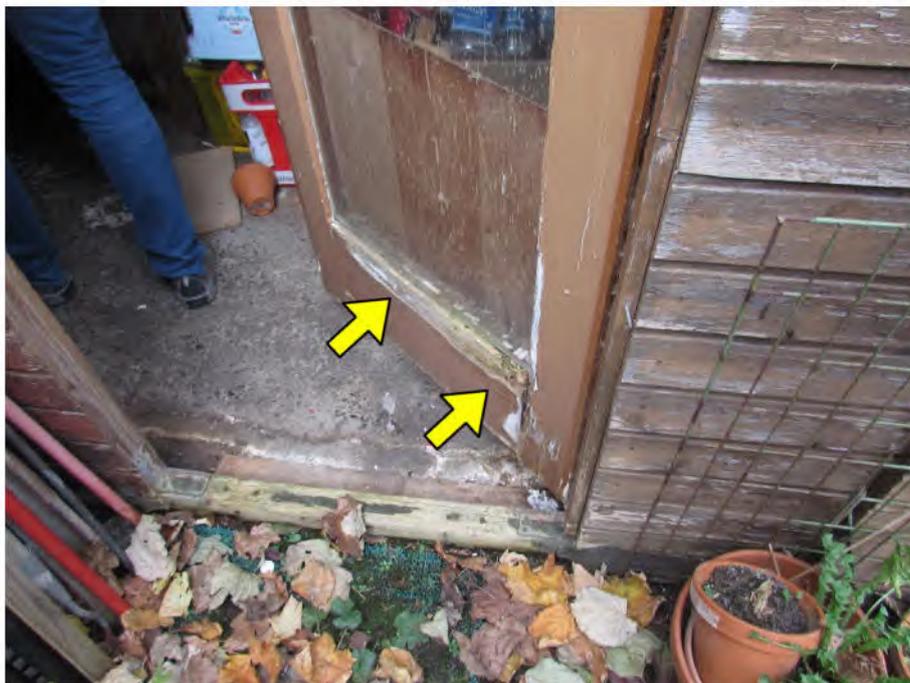
Foto 8: Nebengebäude: morsche Eingangstür

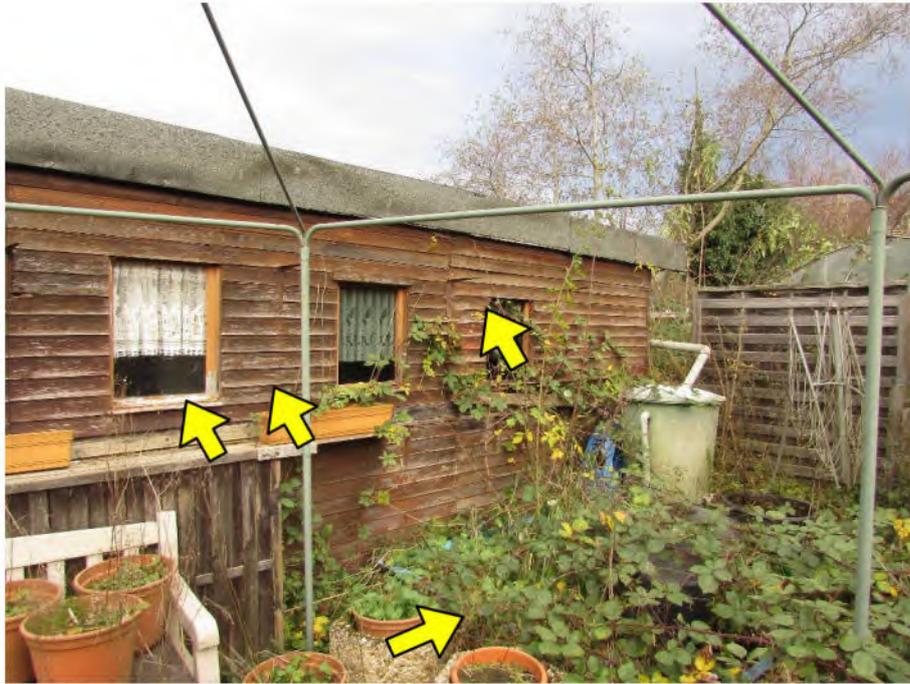
Foto 9: verwilderte Eingrünung
Nebengebäude: nicht sachgerechte bituminöse Dachabdichtung,
verwitterte, tlw. schadhafte Holzfassade und Holzfenster

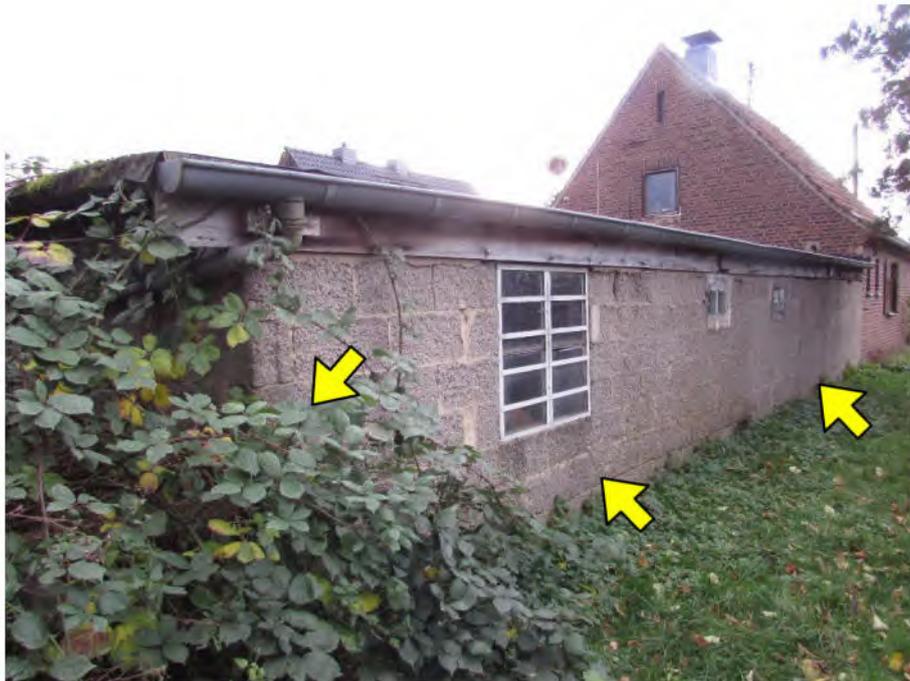
Foto 10: verwilderte Eingrünung
Nebengebäude: unbehandelte Mauerwerksfassade

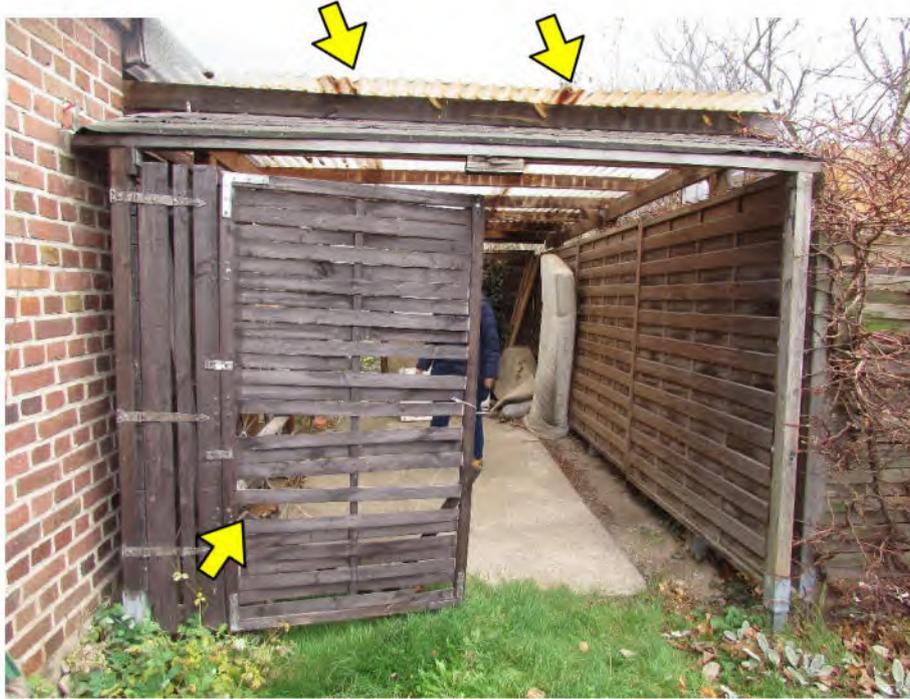
Foto 11: beschädigter, verwitterter Carport

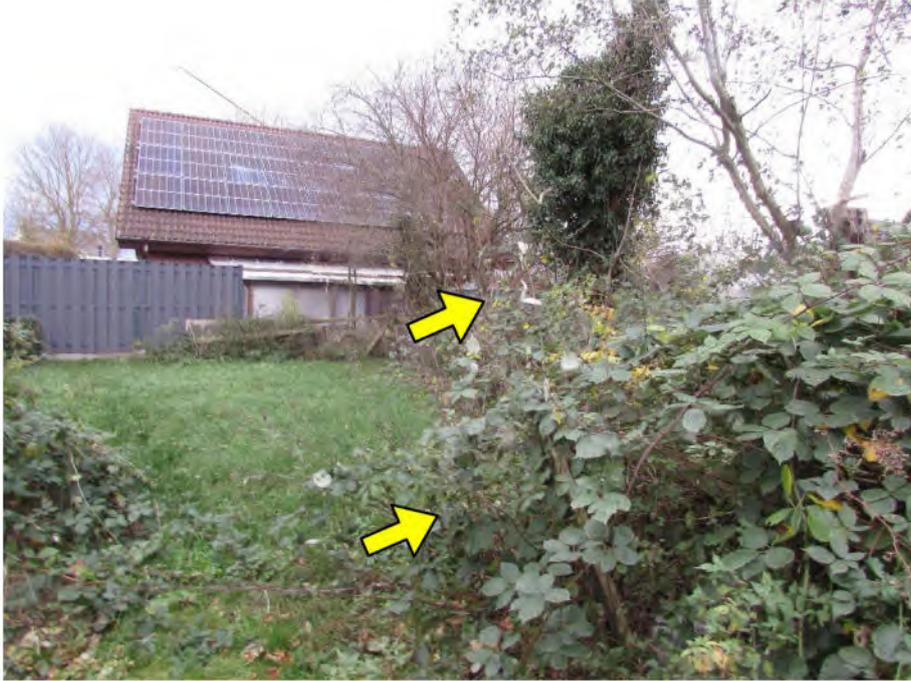
Foto 13: rückwärtiger, nordwestlicher Grundstücksbereich,
Außenanlagen: verwilderte Eingrünung

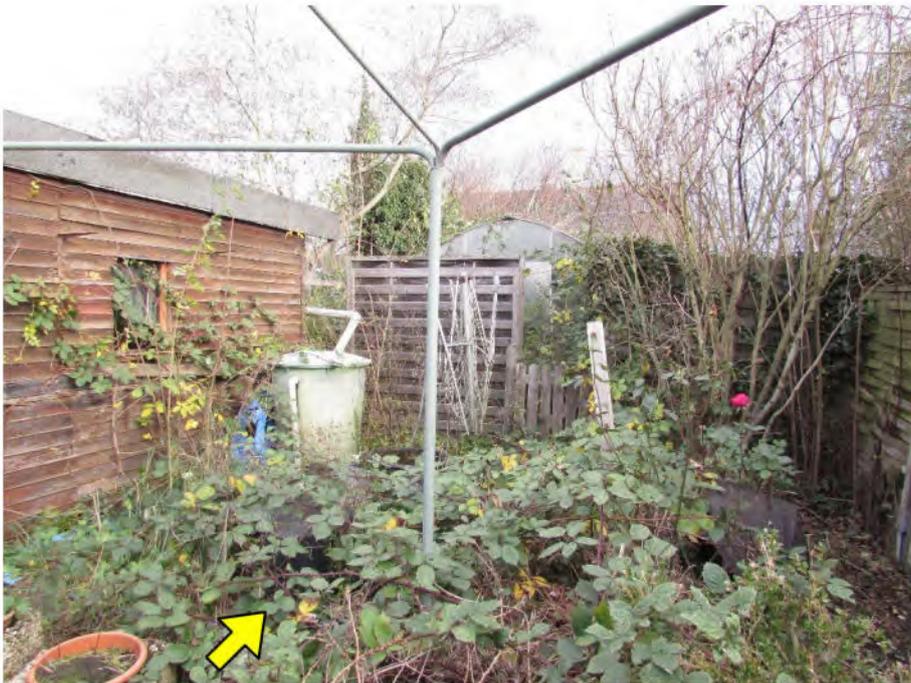
Foto 14: rückwärtiger, nordöstlicher Grundstücksbereich,
Außenanlagen: verwilderte Eingrünung

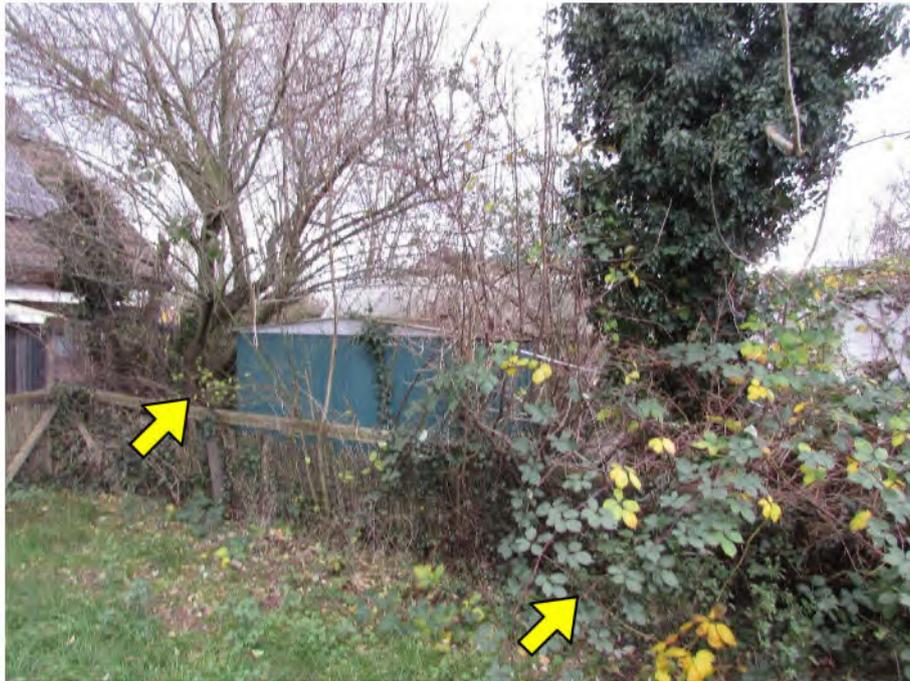
Foto 15: rückwärtiger, nordöstlicher Grundstücksbereich,
Außenanlagen: verwilderte Eingrünung

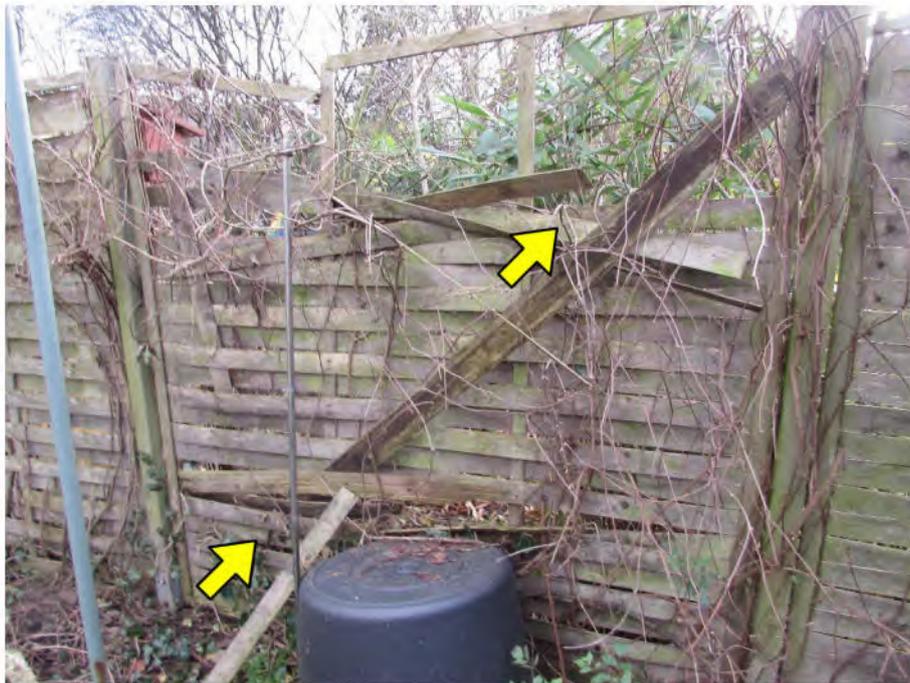
Foto 16: Außenanlagen: beschädigter Holzgeflechtzaun

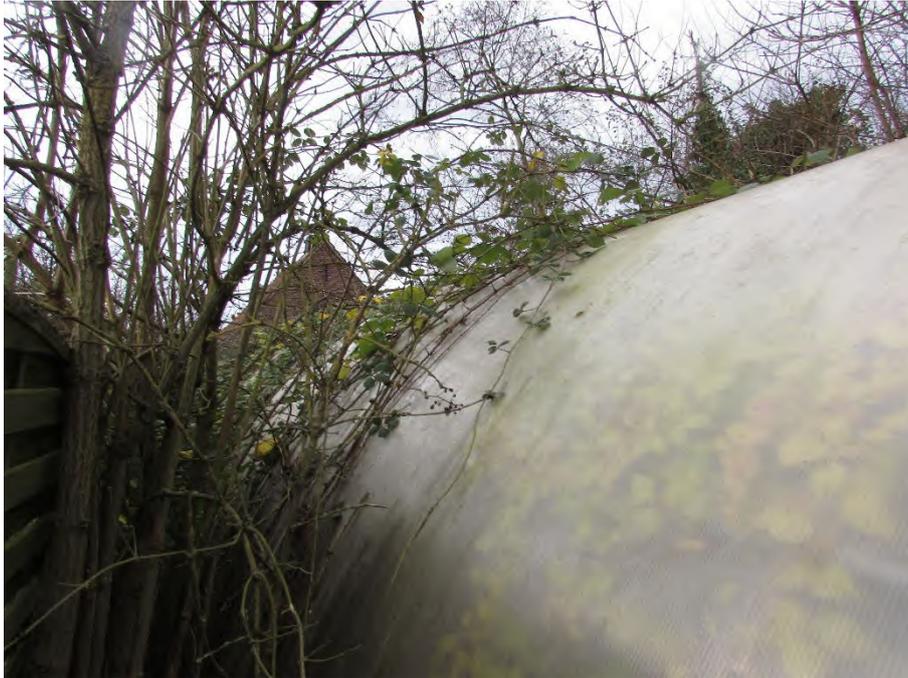
Foto 17: Außenschwimmbecken-Überdachung, verwilderte Eingrünung

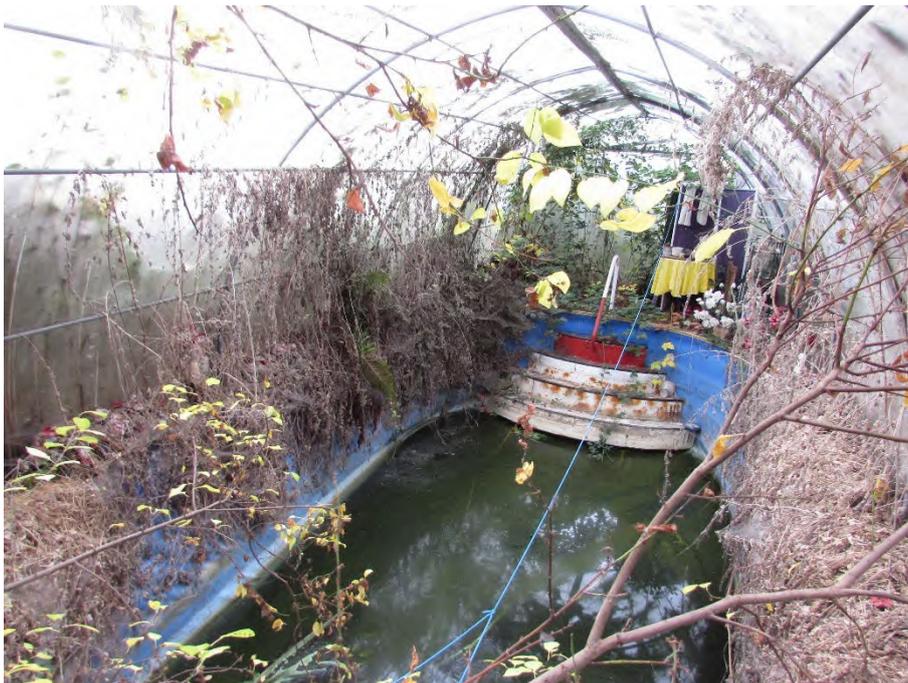
Foto 18: Außenschwimmbecken mit Überdachung in einem vernachlässigten, schlechten Zustand
