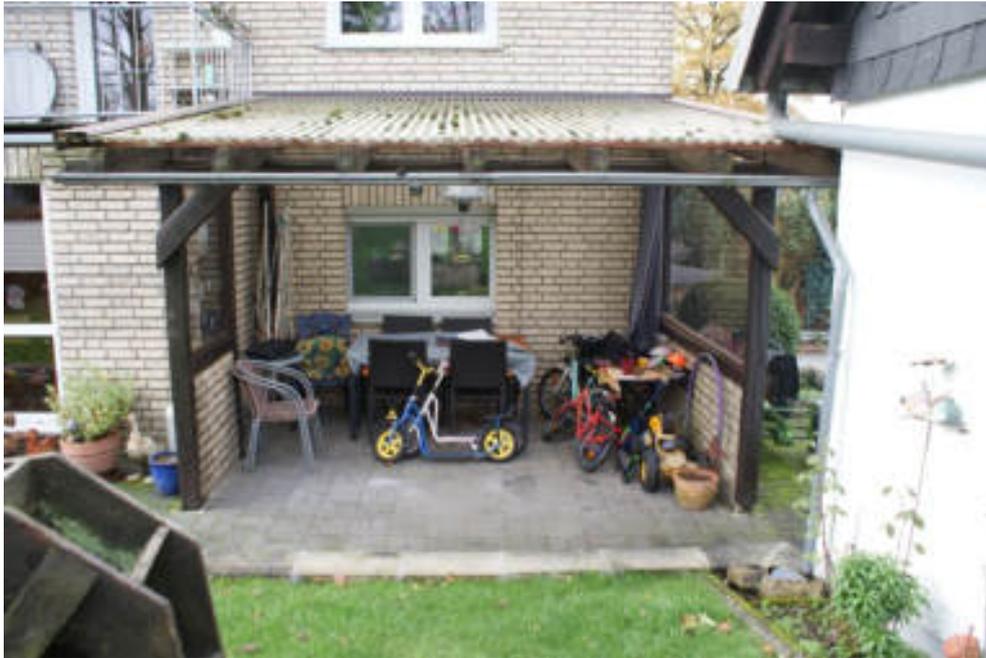
Bild 11 Freisitz neben Vorbau / Dazu fehlt die Baugenehmigung

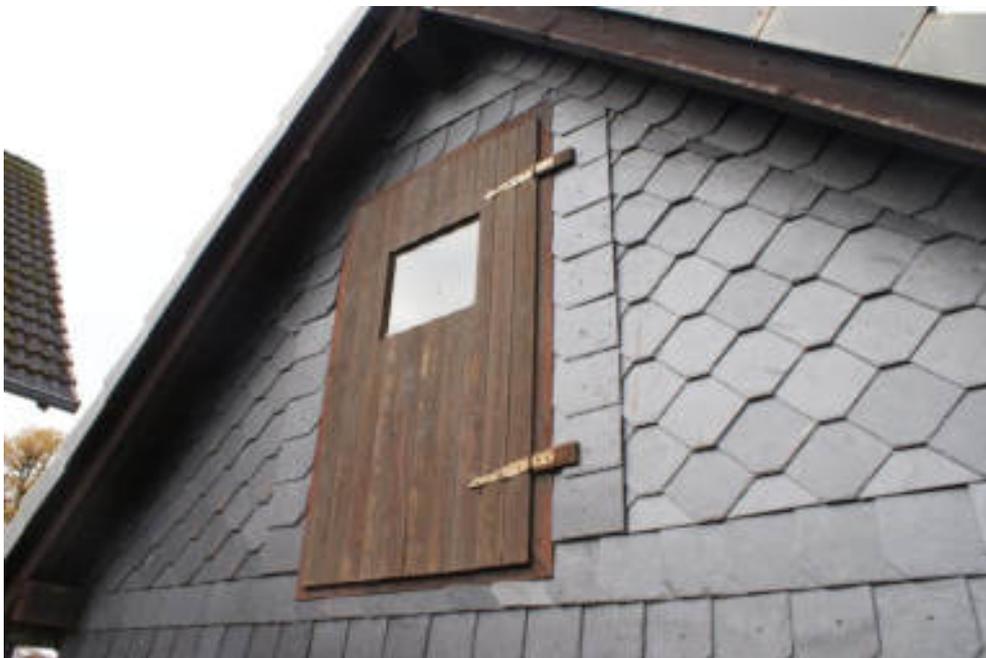
Bild 14 Zugang zum Stauraum im Satteldach der Garage / Hierzu fehlt die Baugenehmigung

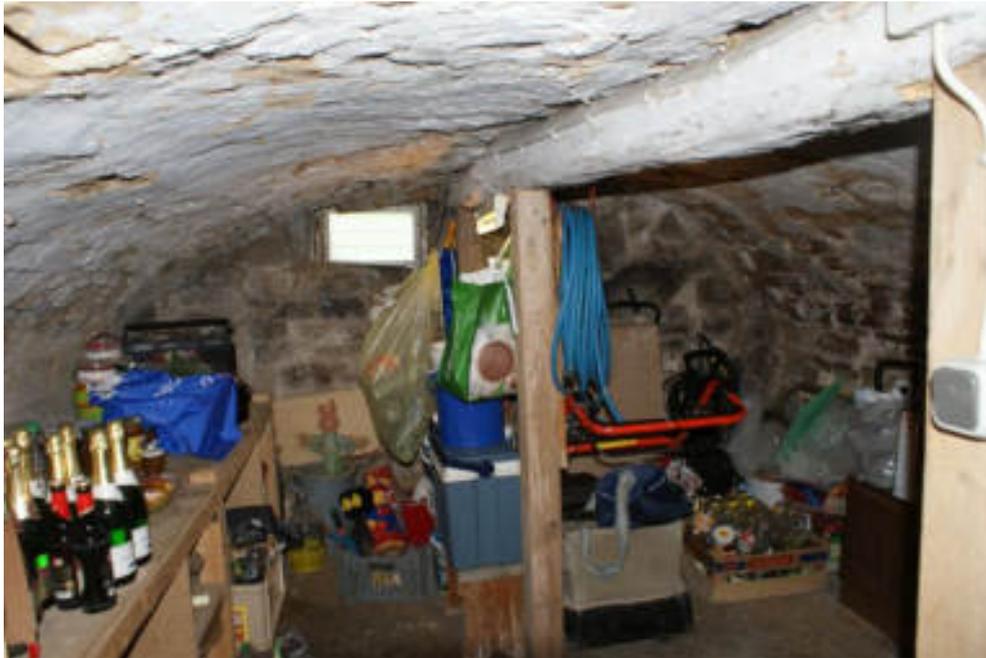
Bild 25 Hinterer alter Gewölbekeller mit provisorischen Holzstützen

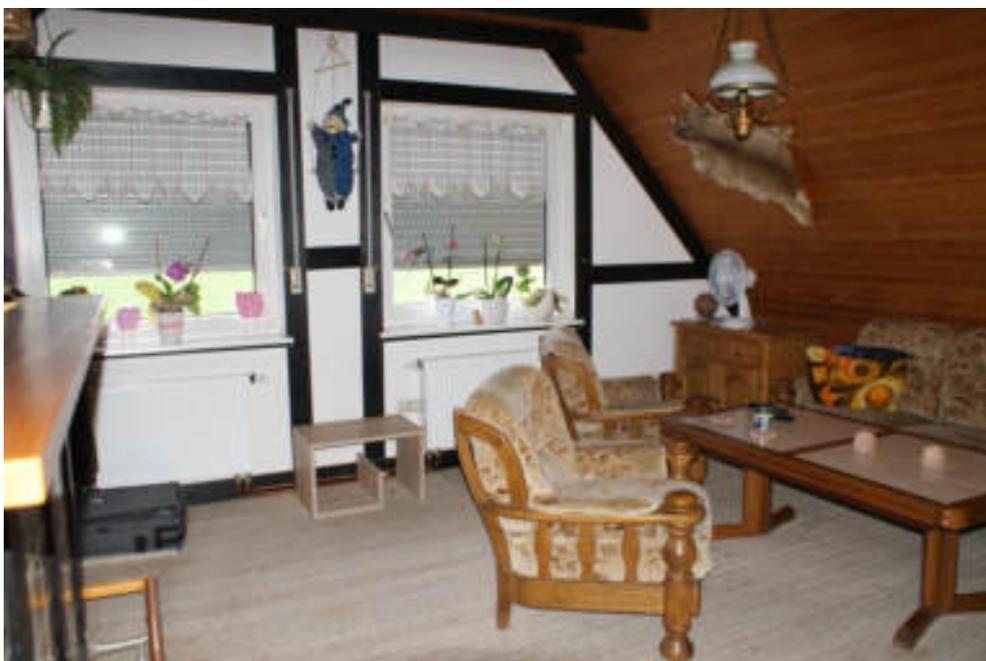
Bild 46 Detail Giebelseite / Hier fehlt die Nutzungsänderungsgenehmigung

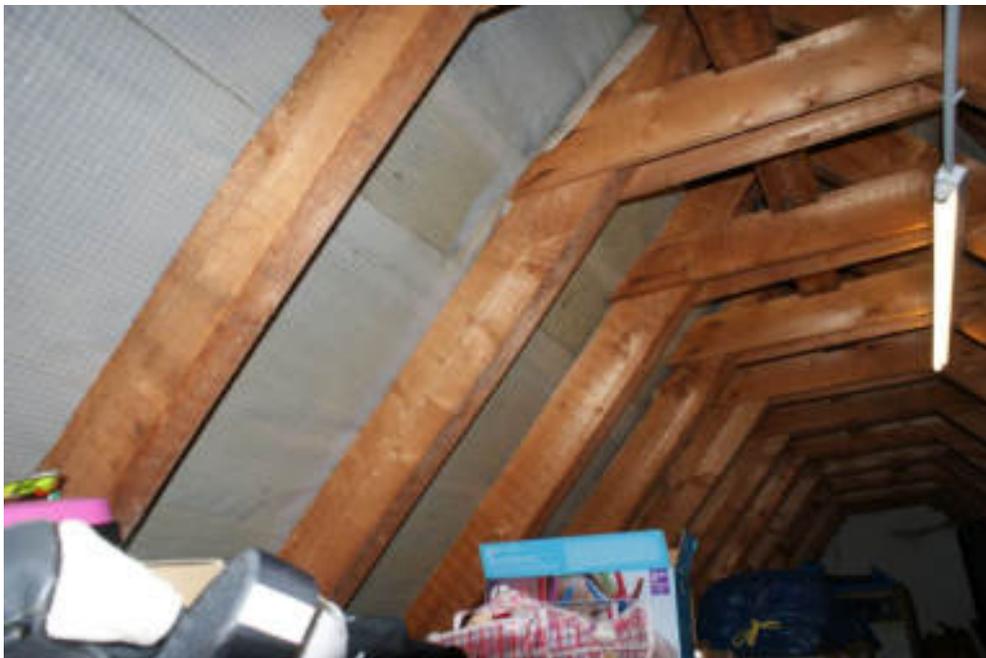
Bild 52 Detail Dach nur mit Unterspannbahn ohne Dämmung

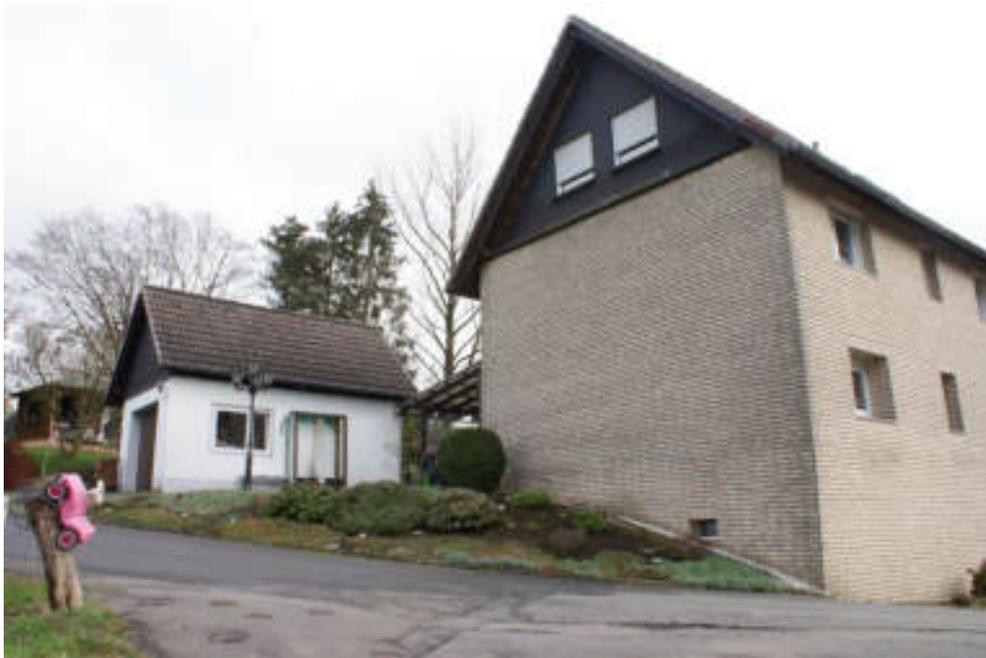
Bild 53 Starke Veralgung und Flechten etc. auf Nordwestgiebel

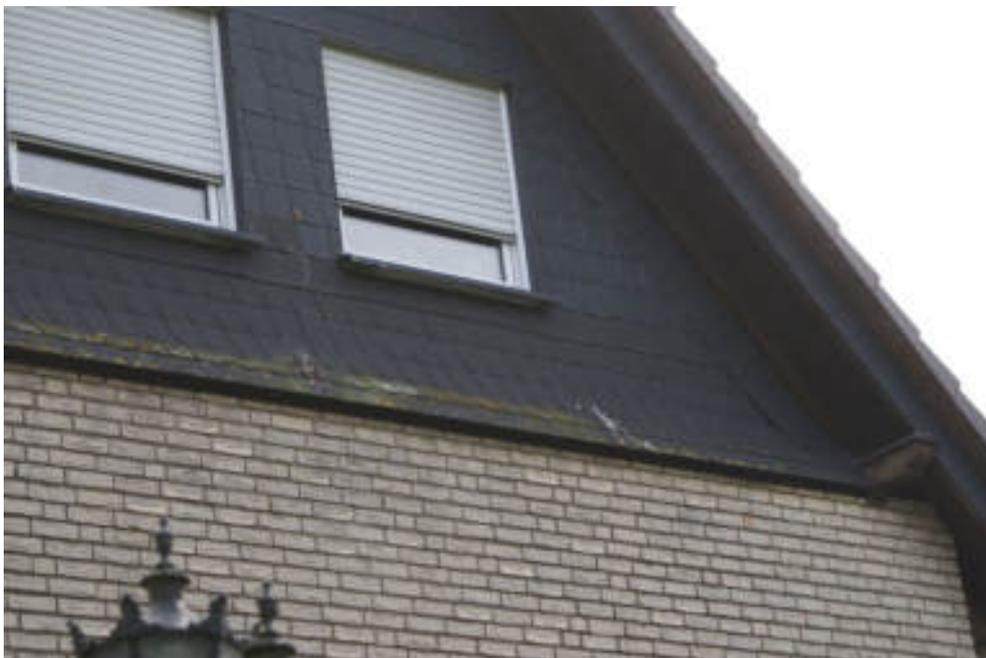
Bild 54 Detail Algenbelag am verschieferten Giebeldreieck

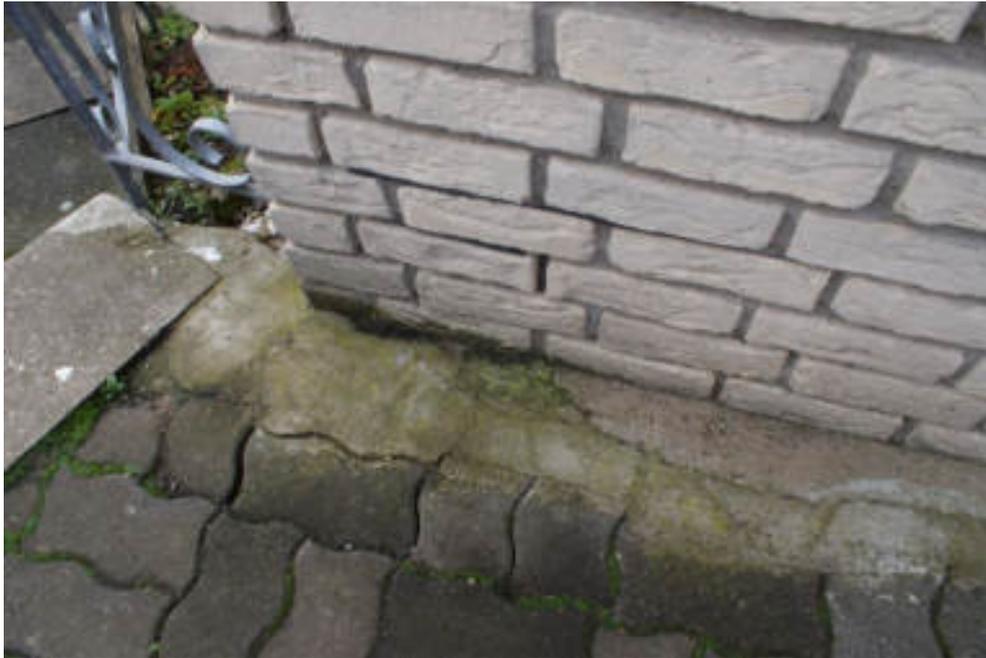
Bild 55 Feuchteschäden Verblender an der Rückseite am Zugang

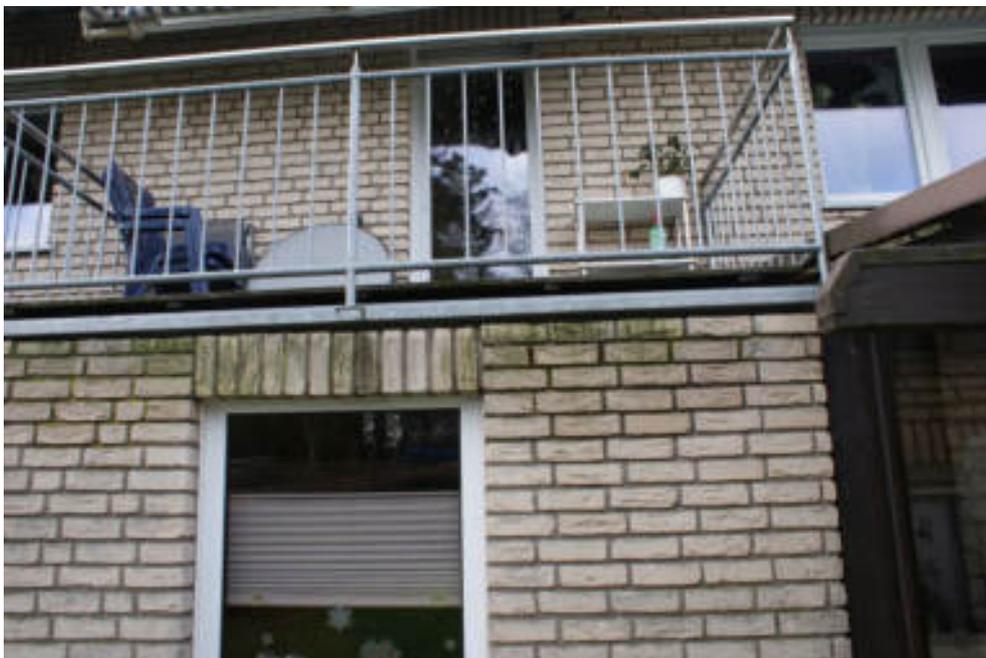
Bild 56 Starke Veralgung + Nässeschaden am Anbau wegen fehlender Dachrinne am Balkon

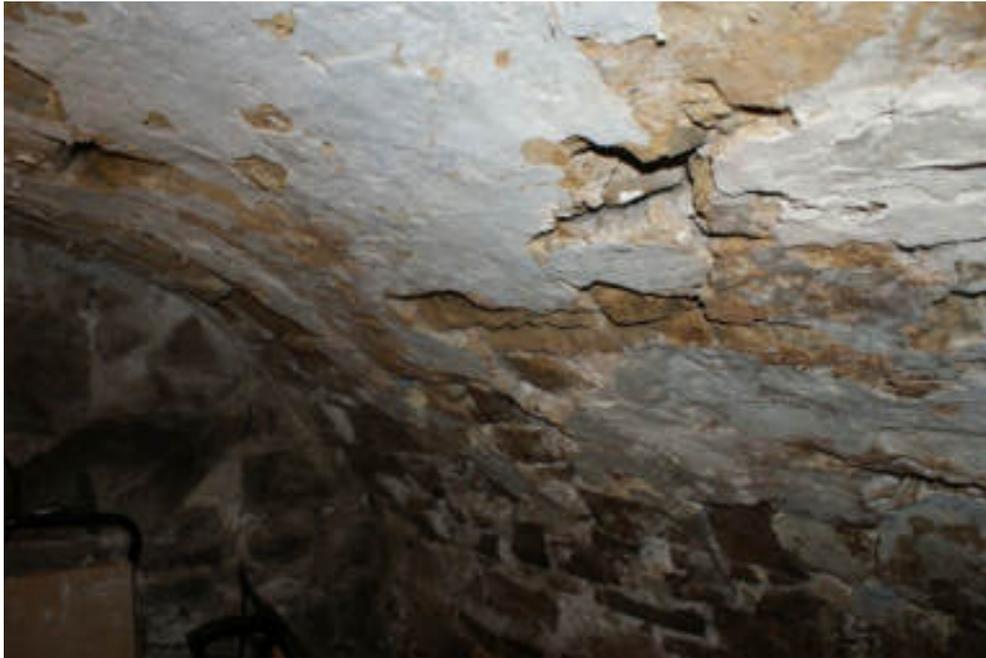
Bild 57 Beispiel für Gewölbeschäden im Bruchsteinkeller

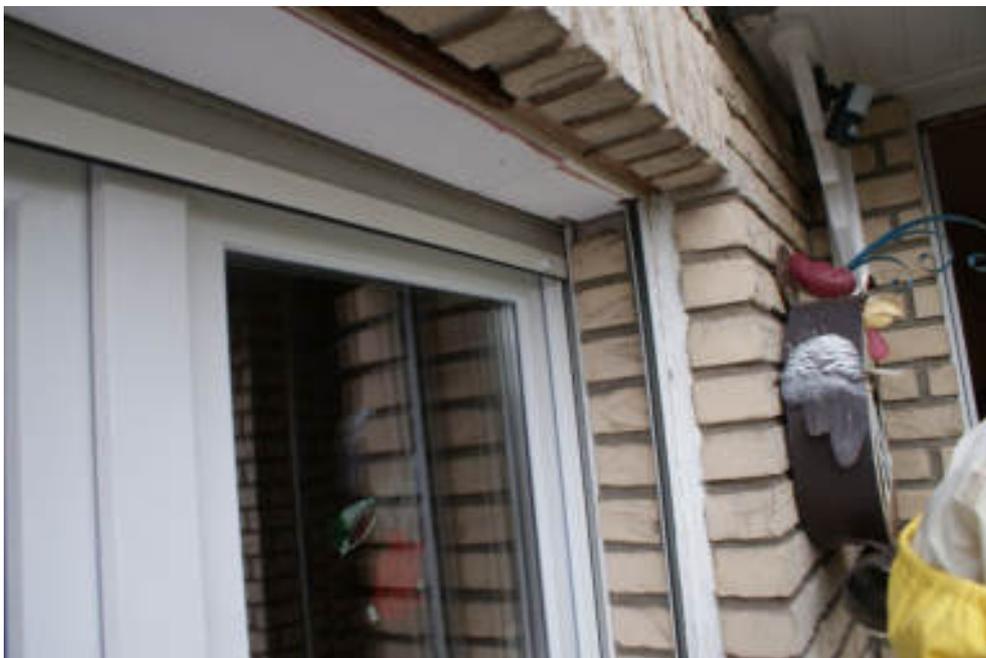
Bild 58 Beispiel für nicht fachgerechte Bauausführung/ hier am Fenster

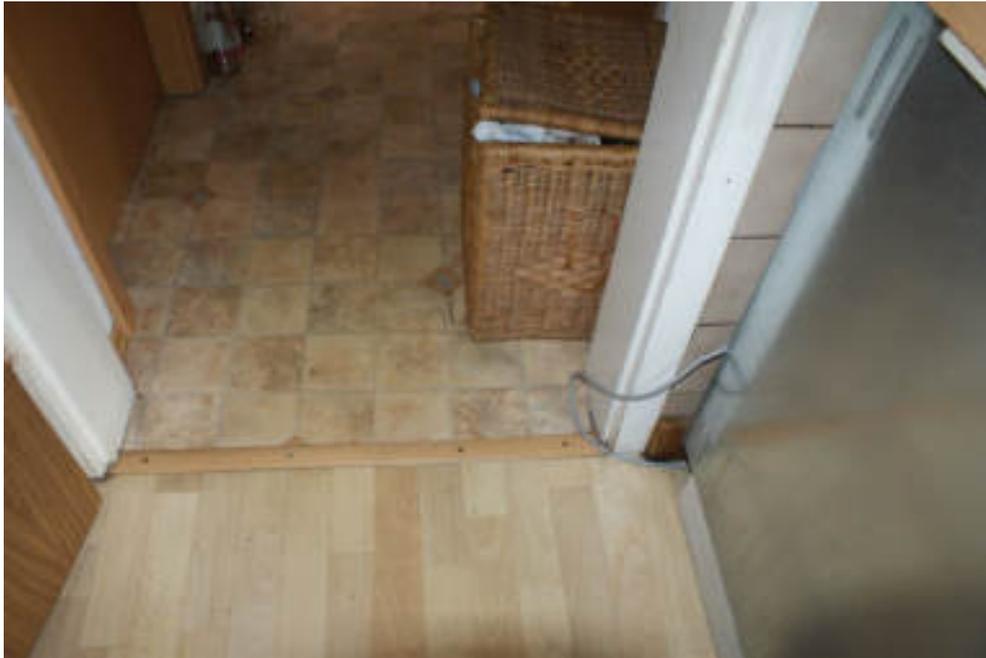
Bild 59 Mängel Bodenbeläge Bad/Flur und Duschtrennung

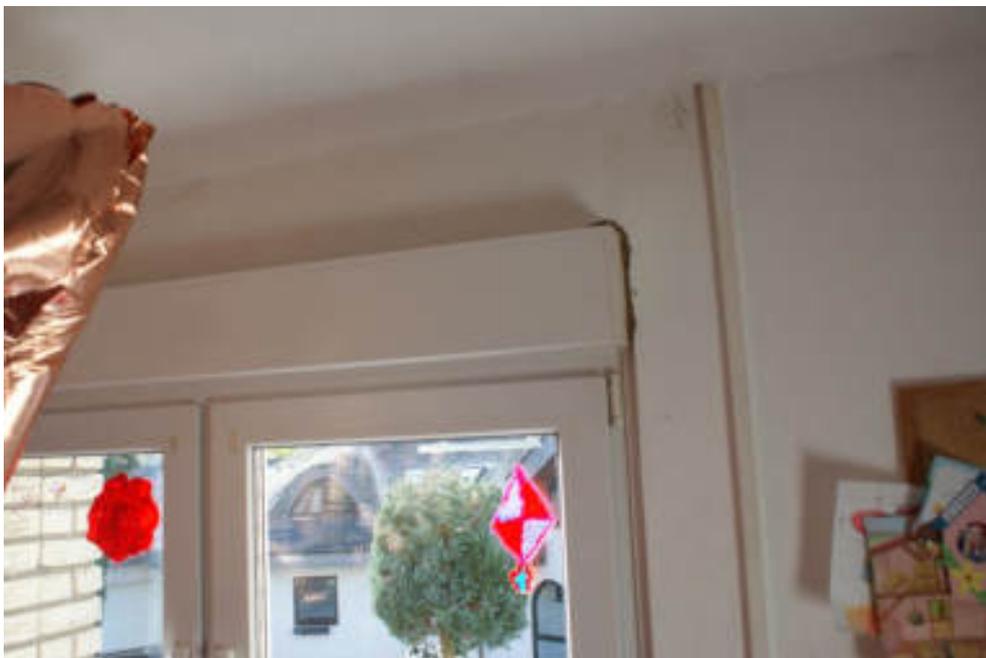
Bild 60 Risse im Bereich Fenster Rolladen Kinderzimmer frontseitig

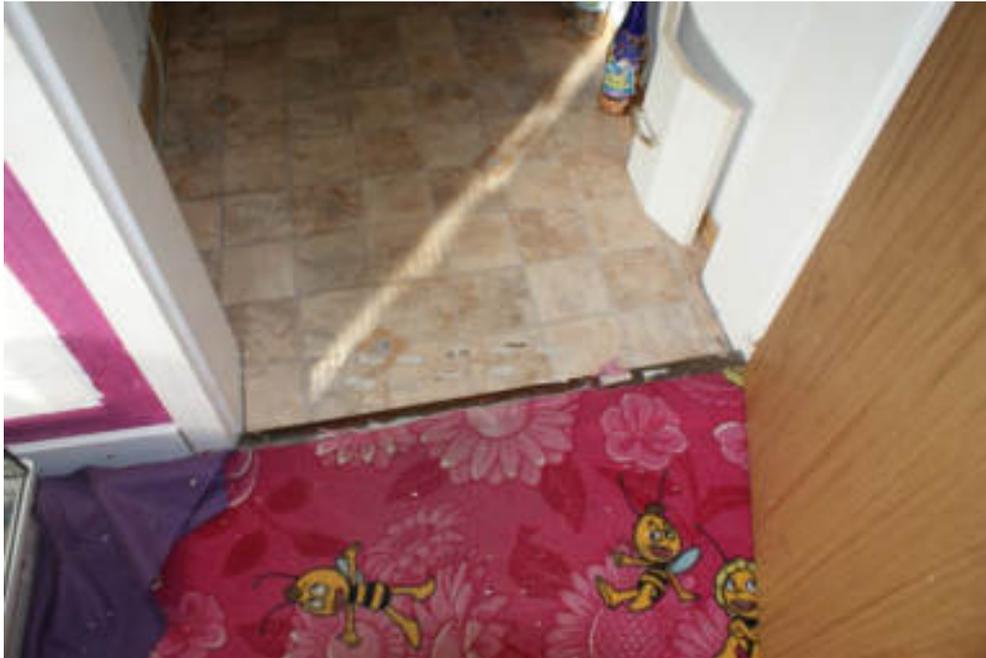
Bild 61 Fehlerhafter Übergang Flur / Kinderzimmer

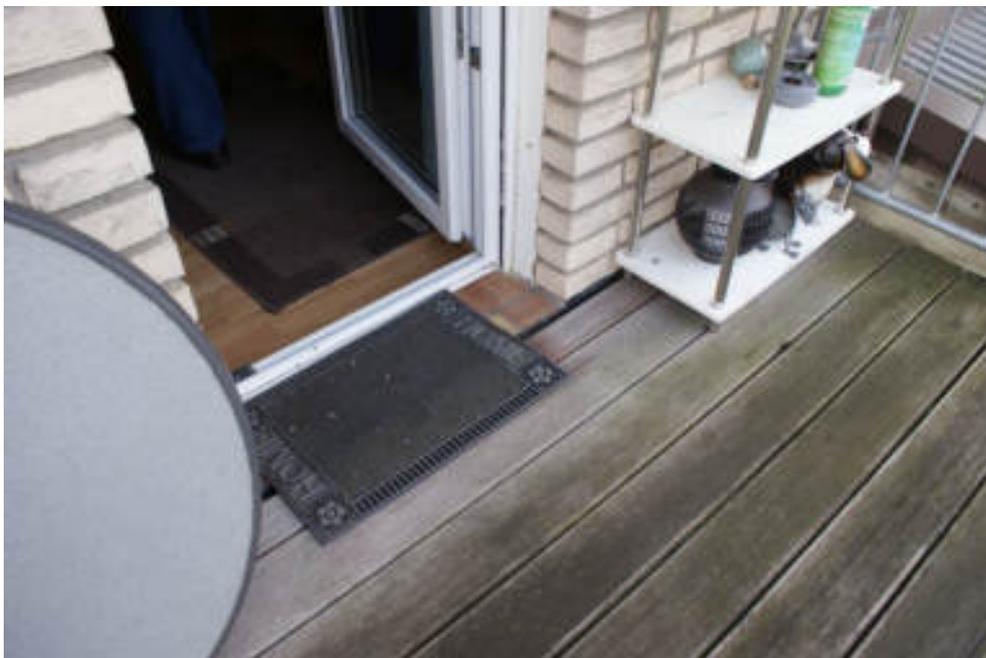
Bild 62 Nässeinflüsse Balkon OG / unzureichende Abdichtung am Ausgang

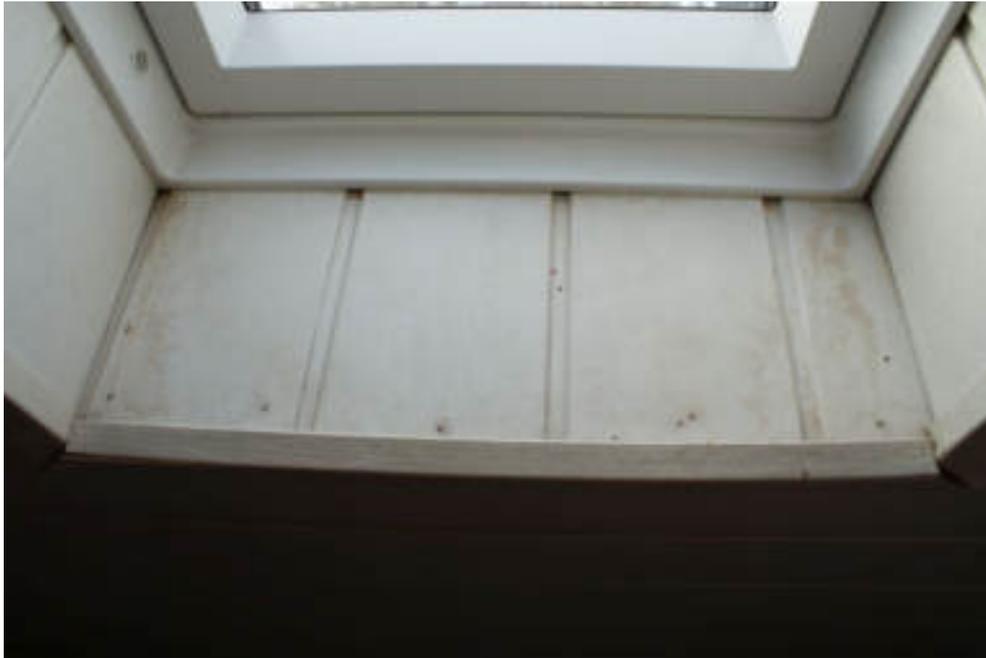
Bild 63 Nässeschäden im WC DG

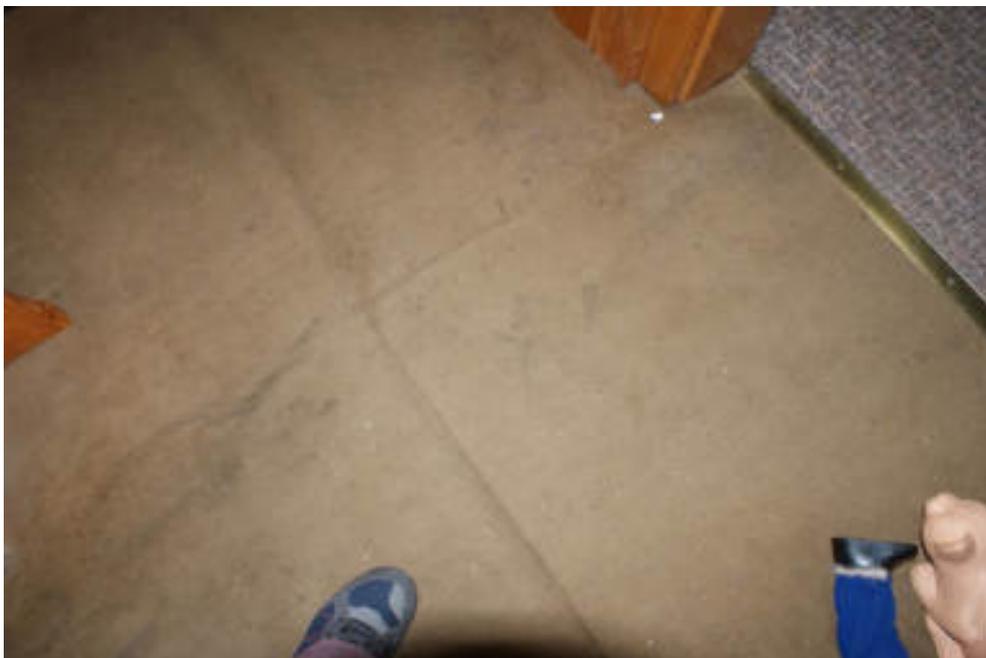
Bild 64 Nässeinwirkungen Flur DG

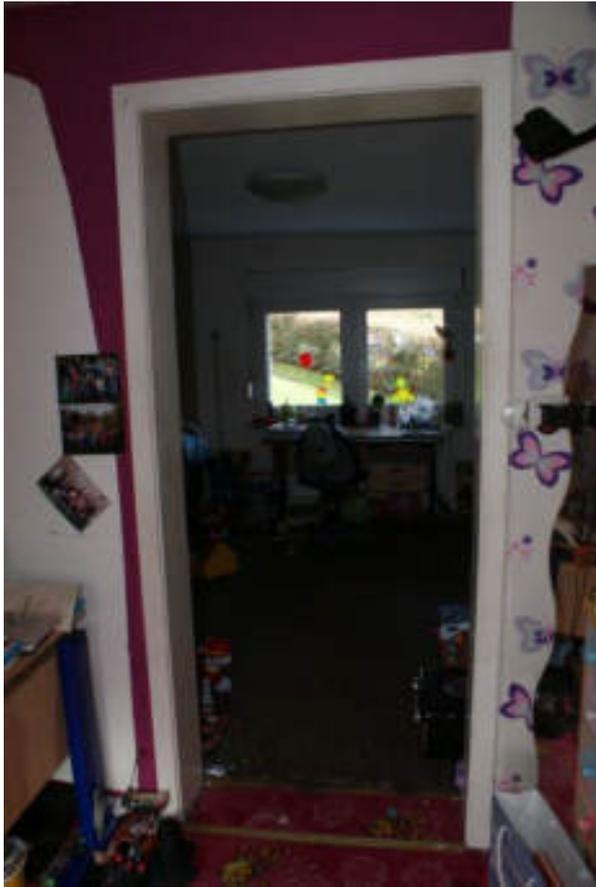
Bild 65 Mangel gefangenes Kinderzimmer 2

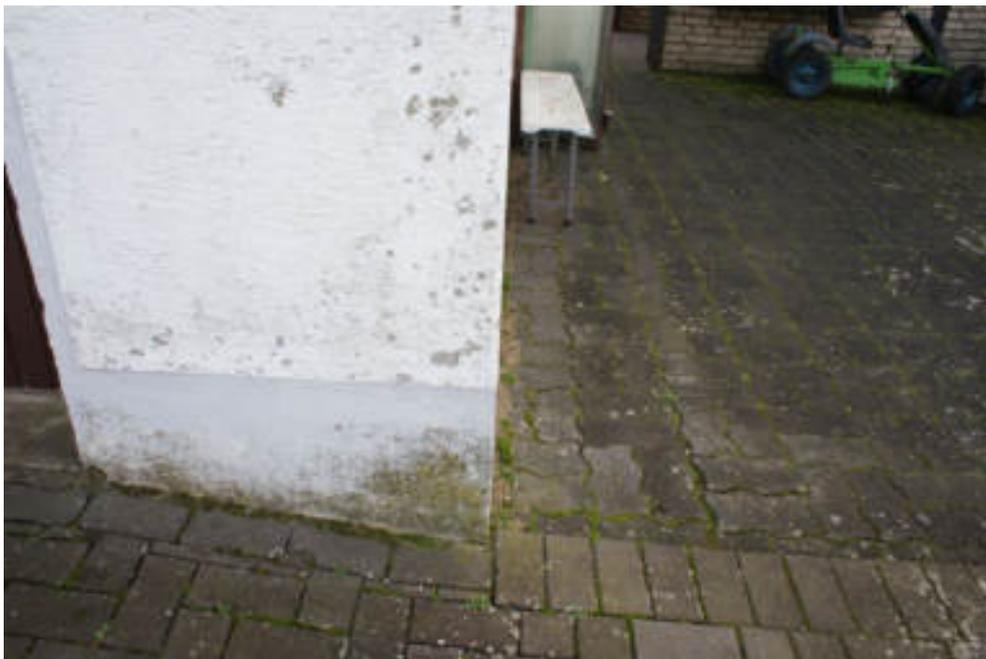
Bild 66 Beispiel Nässeschäden Garage an der Südwestecke

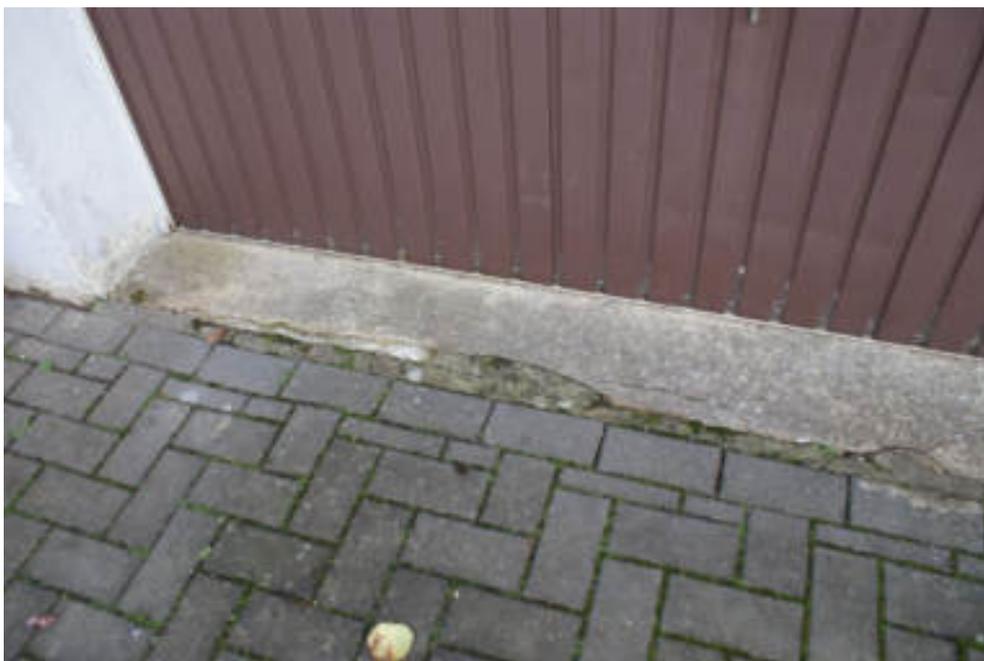
Bild 67 Weiterer Nässeschäden im Torbereich der Garage

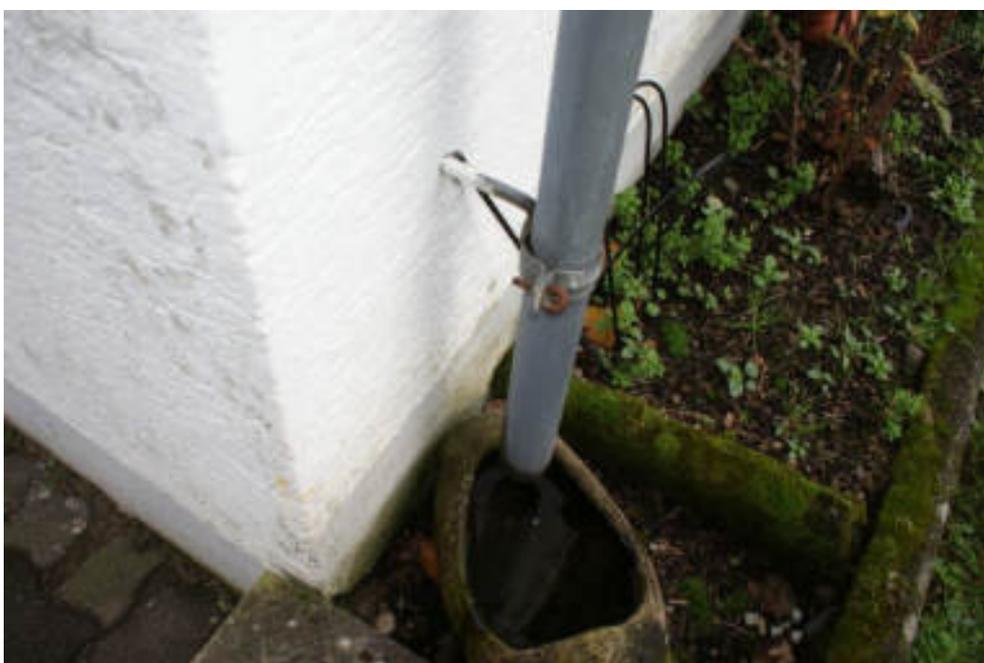
Bild 68 Nässeschäden Garage an der Südostecke hinten / Unzureichende Regenwasserableitung

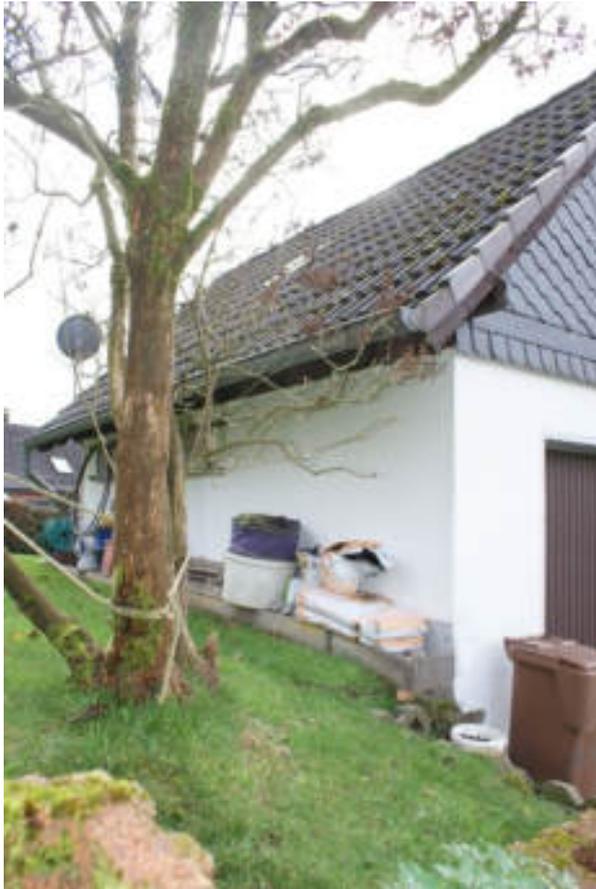
Bild 69 Feuchte Nordseite zum Hang /Stark vermooste Dachsteindeckung

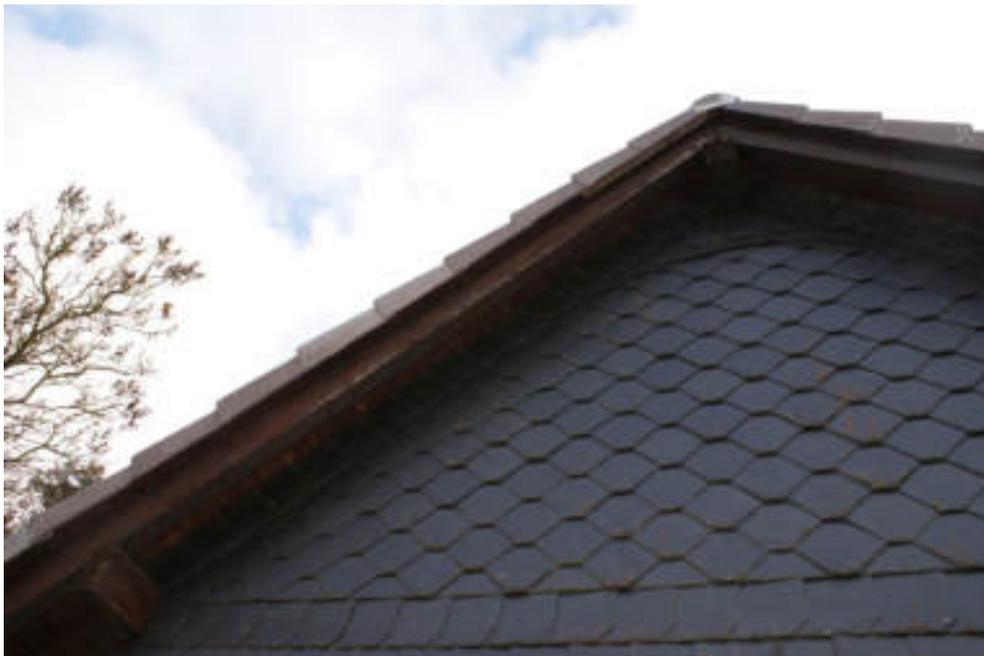
Bild 70 Schäden am Holzwerk des Garagendachs
