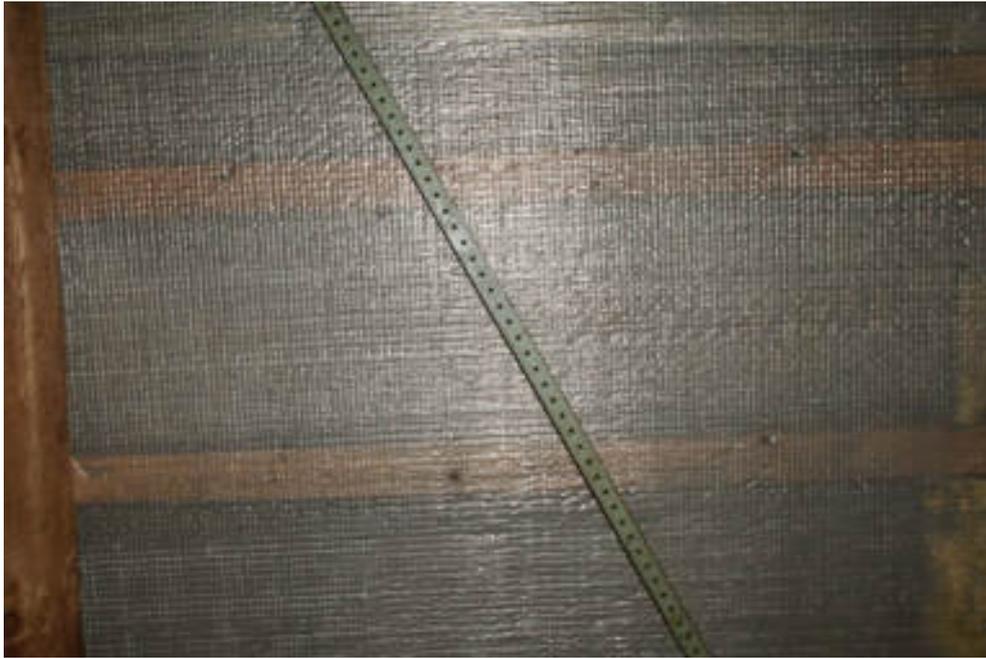
Bild 49 Unterspannbahn / Dach ohne Dämmung

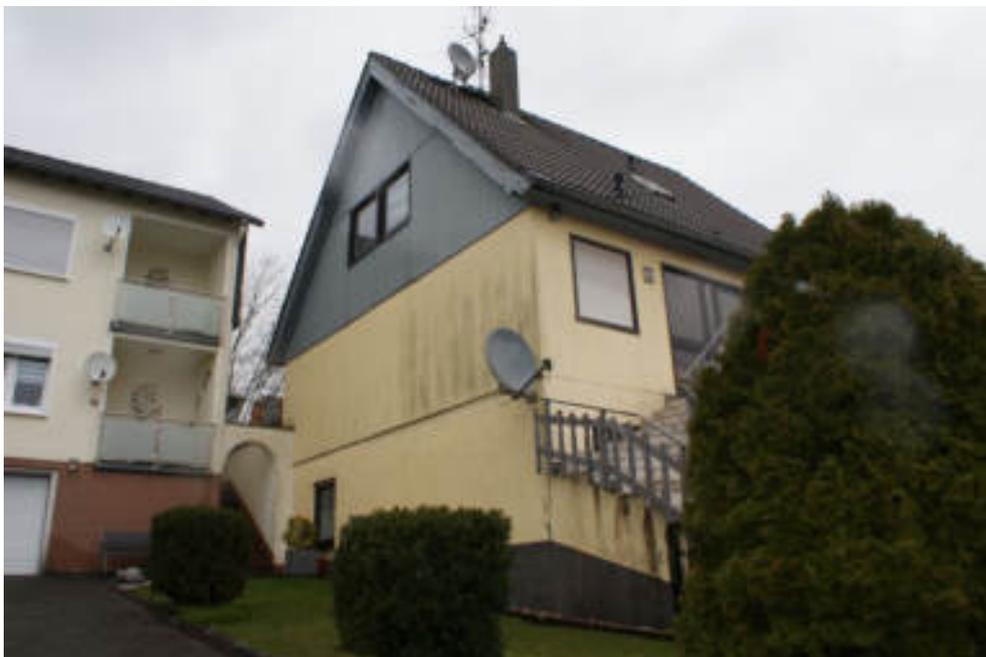
Bild 50 Nässeschäden Westseite des Fertighauses im EG

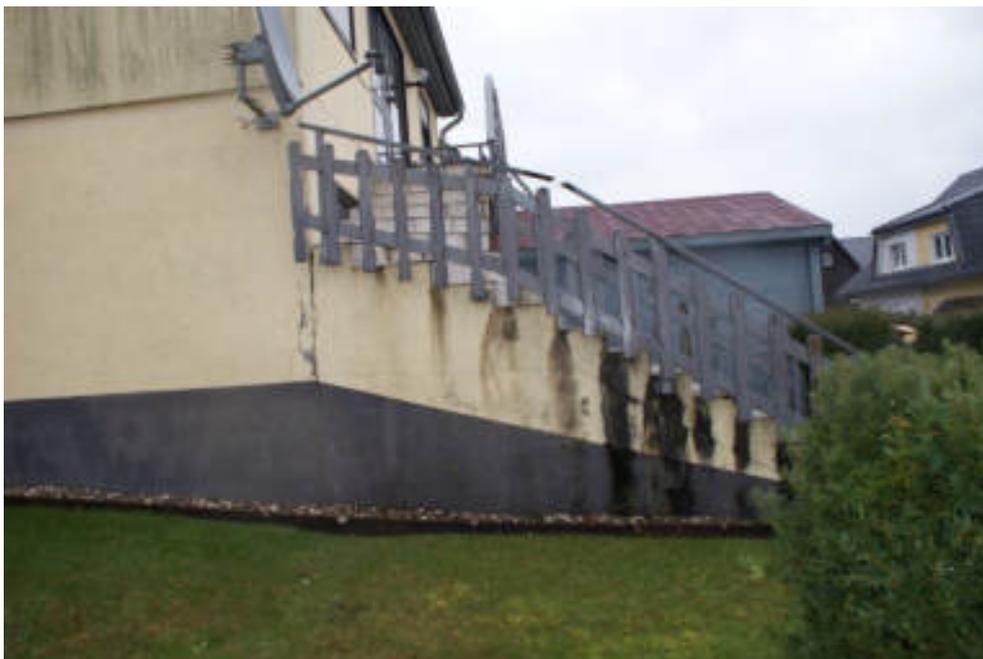
Bild 51 Abriss Treppenvorbau vom KG und starke Nässeschäden

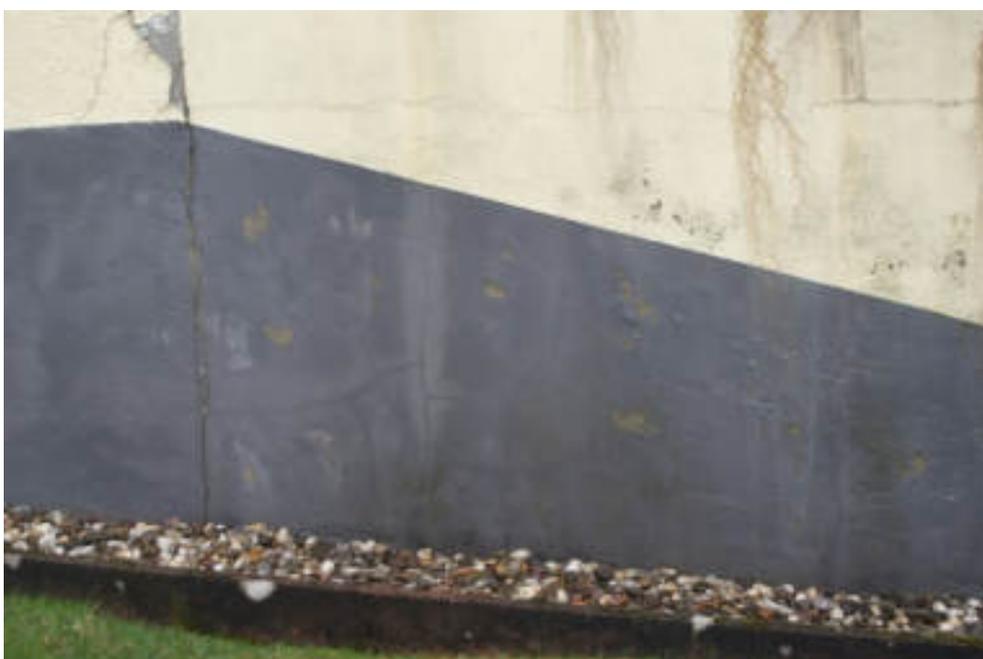
Bild 52 Riss und Nässeschäden Sockelbereich

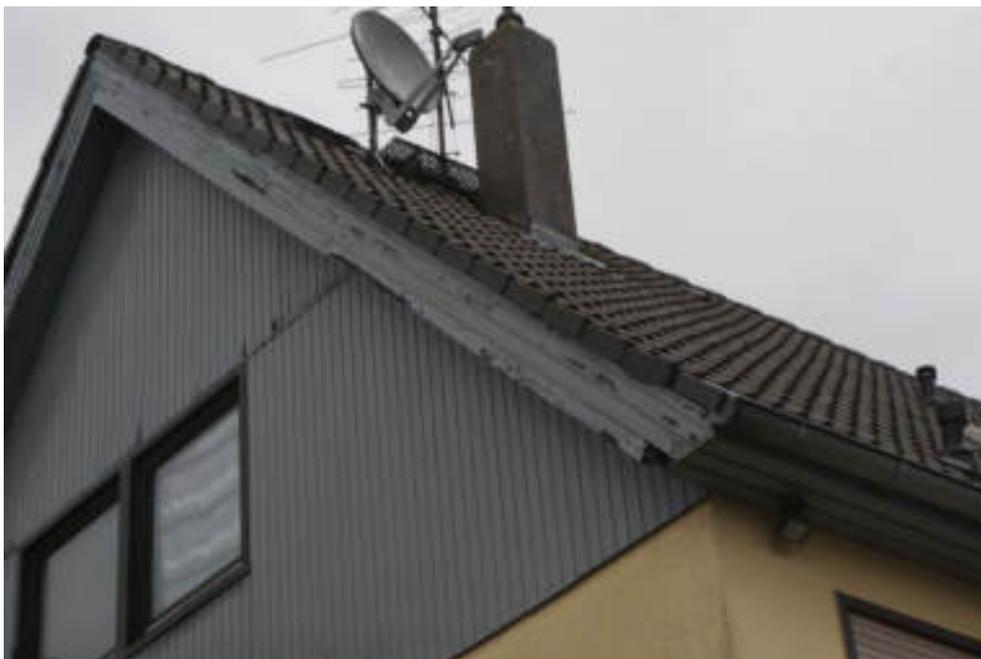
Bild 53 Westgiebel Fertighaus / Nässeschäden Holzwerk

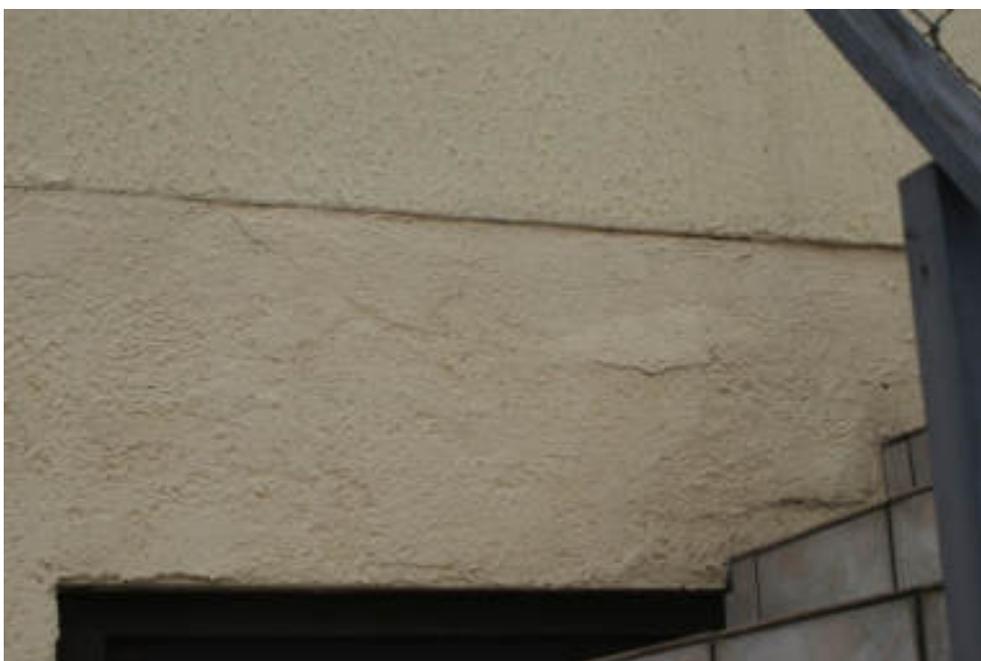
Bild 54 Nässe- und Putzschäden Frontseite UG im Bereich der Außentreppe

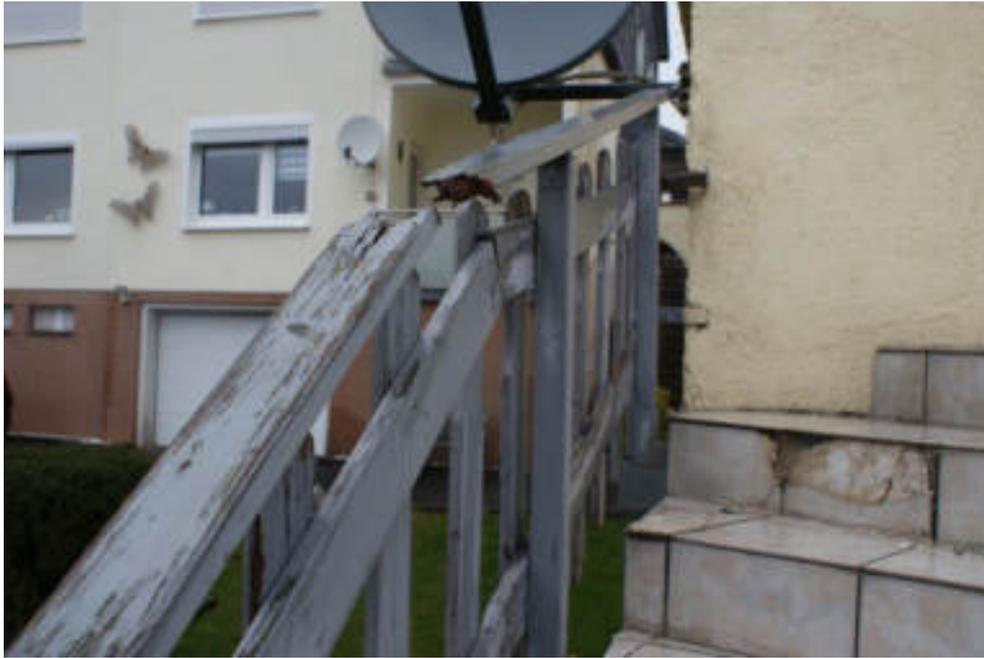
Bild 55 Defekte, gefährliche Absturzsicherung außen zum Nachbargrundstück

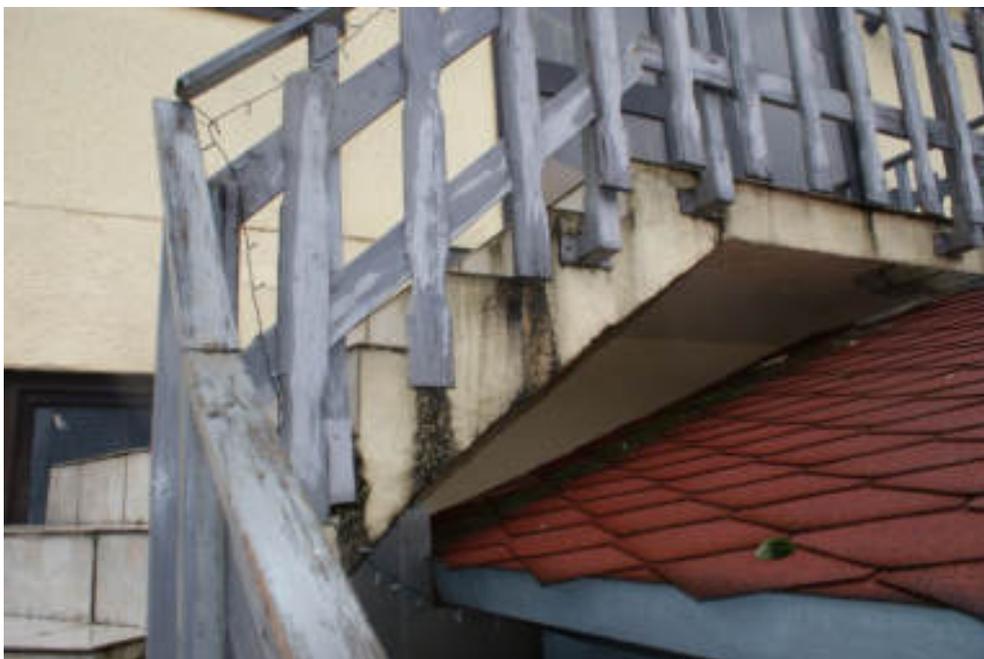
Bild 56 Ebenso Schaden innen und Nässeschäden Podest

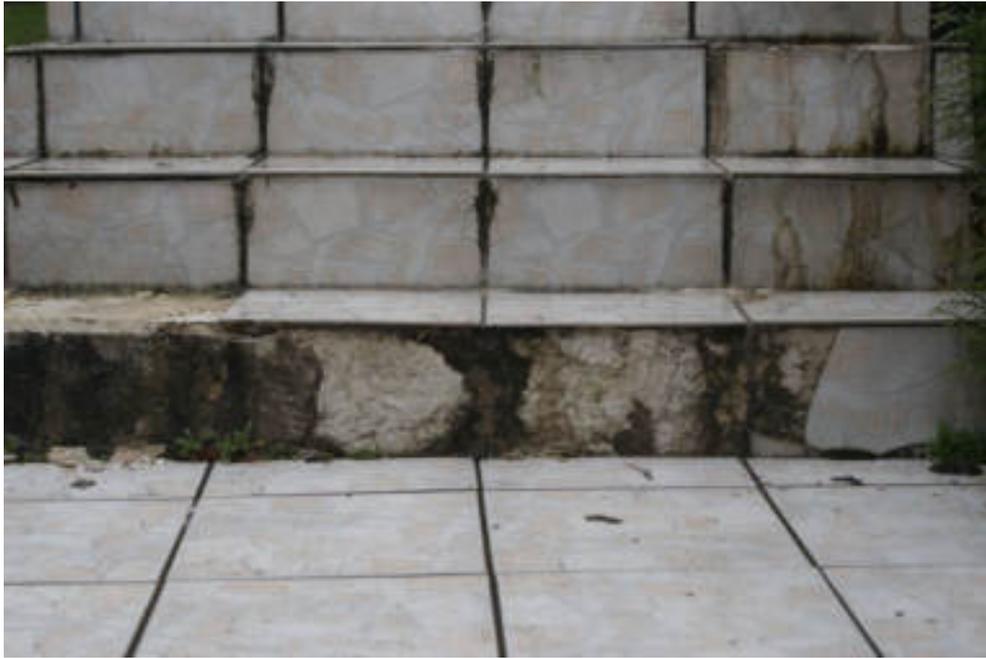
Bild 57 Starke Nässeschäden Außentreppe am Zwischenpodest

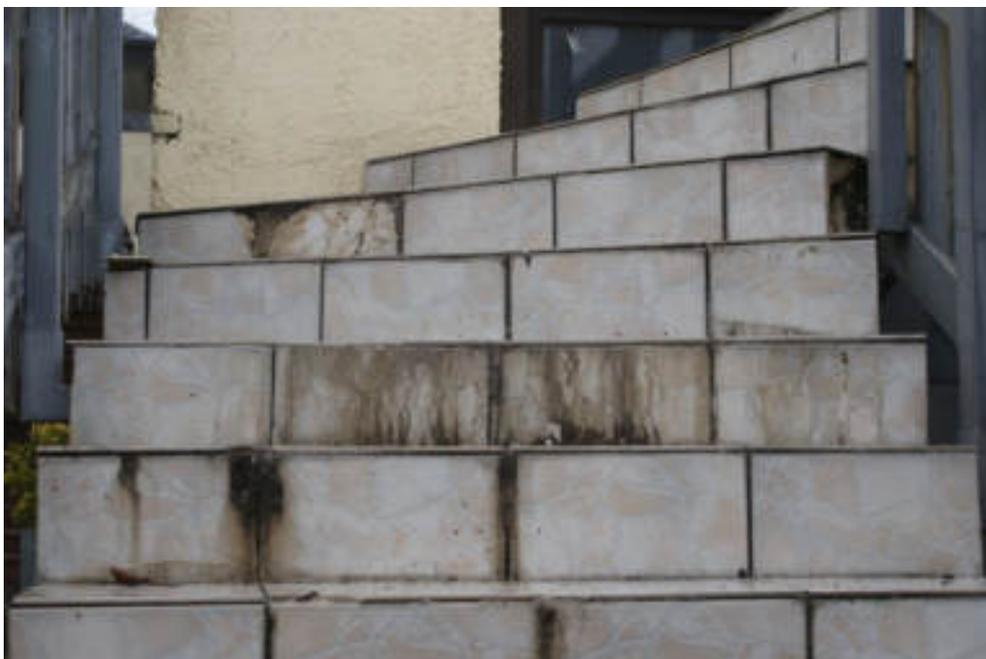
Bild 58 Beispiel für Treppenschäden im Rundungsbereich

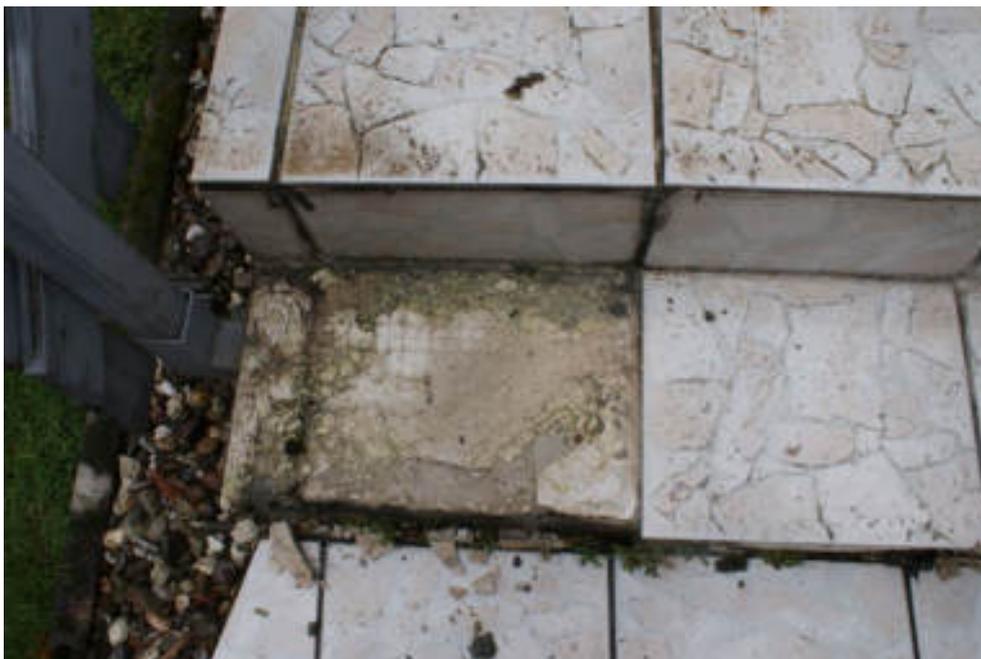
Bild 59 Beispiel für Ausbruch an Treppenstufe

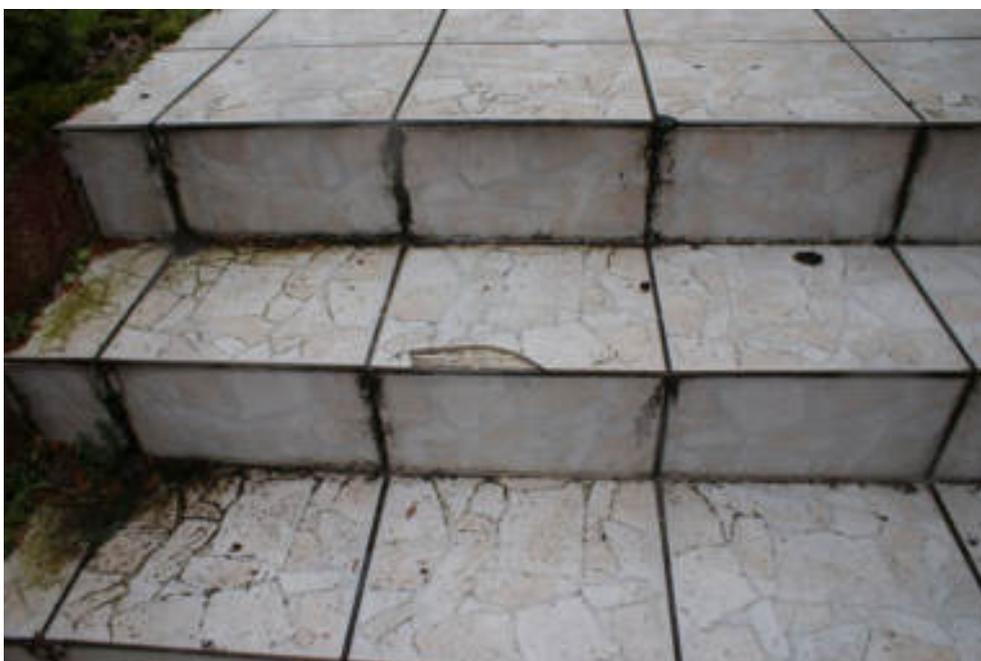
Bild 60 Beispiel für kleinere Ausbruchstelle / Fliesenschaden

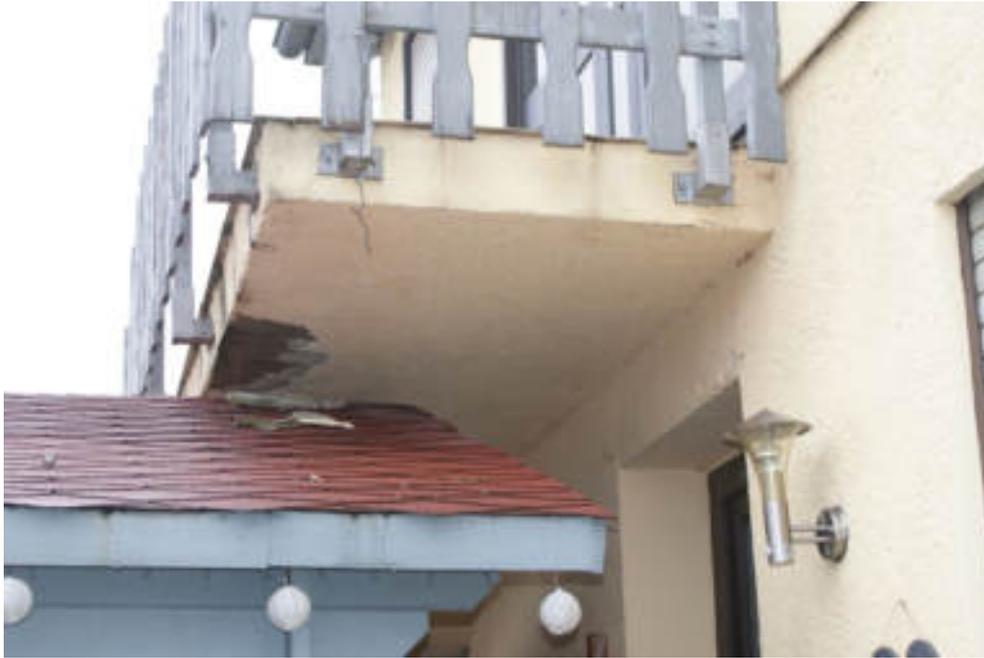
Bild 61 Nässeschäden Podest vor EG / Putzabbrüche unterseitig

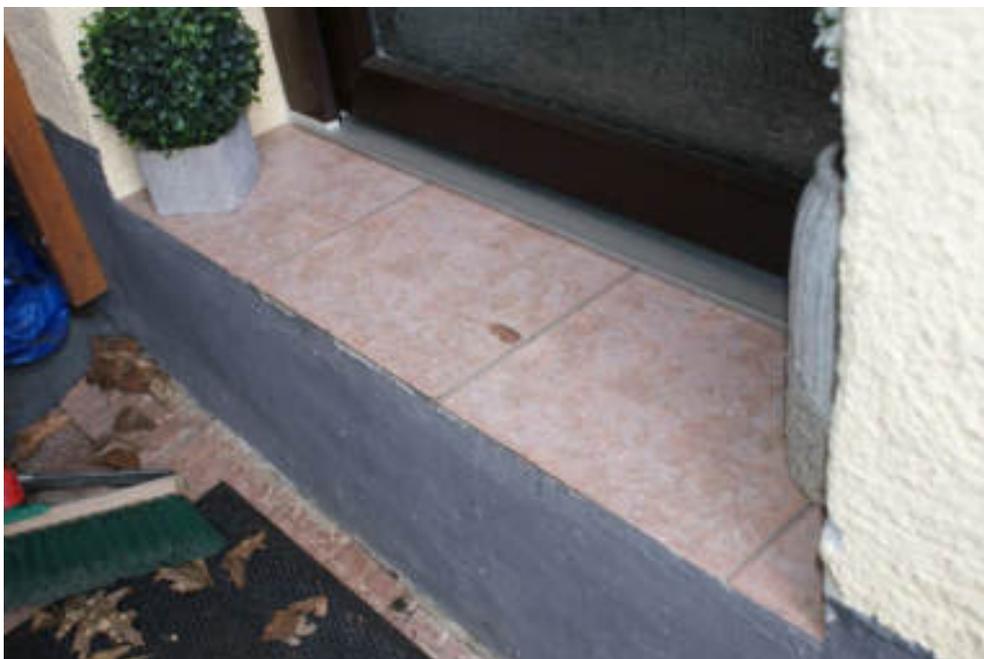
Bild 62 Beispiel Fliesenschaden Eingang UG vorne

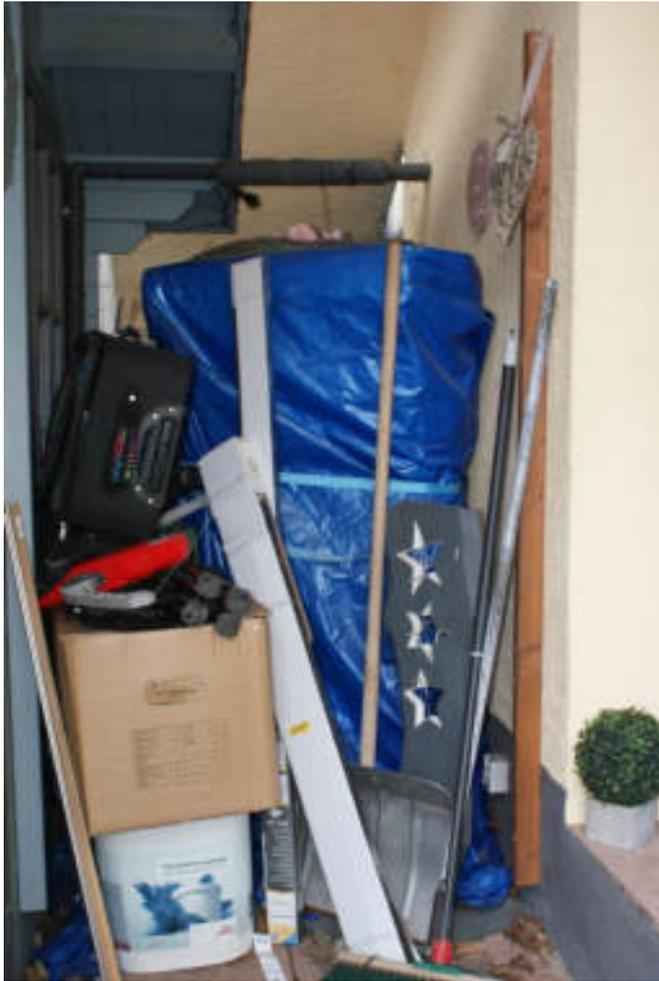
Bild 63 Nässeschäden Unterseite der Treppe

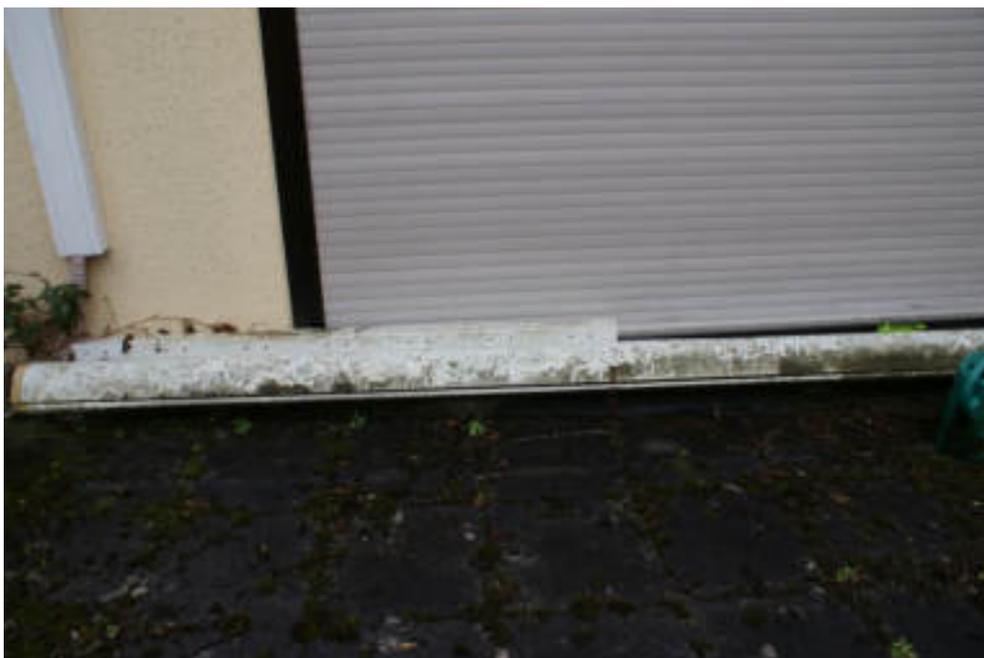
Bild 64 Nässeschaden Terrasse EG und Sockel Fertighaus

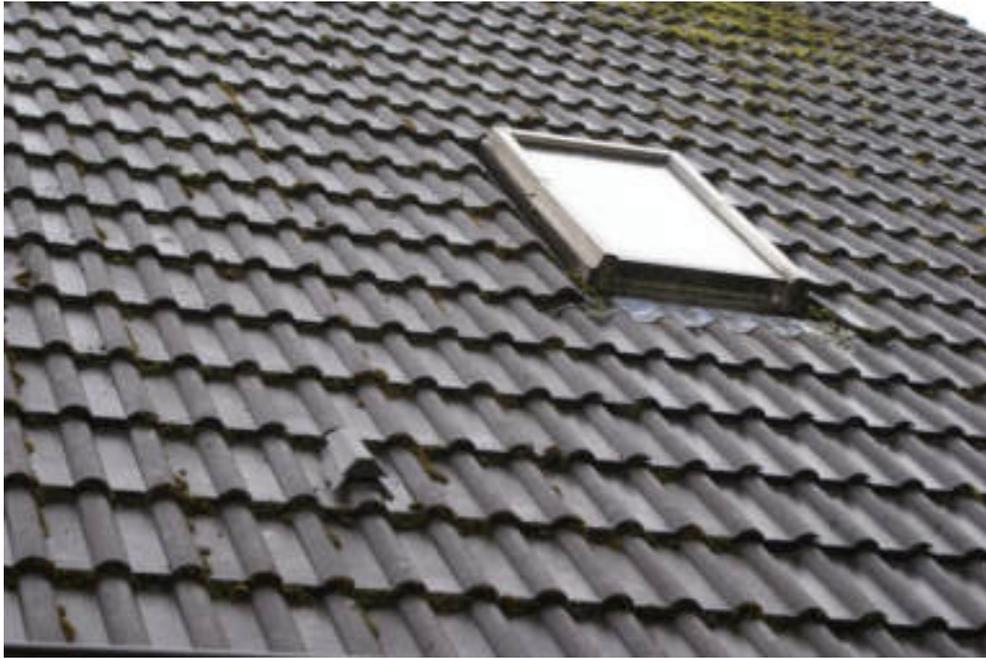
Bild 65 Stark vermoostes Dach Nordseite, Schäden am Dachflächenfenster

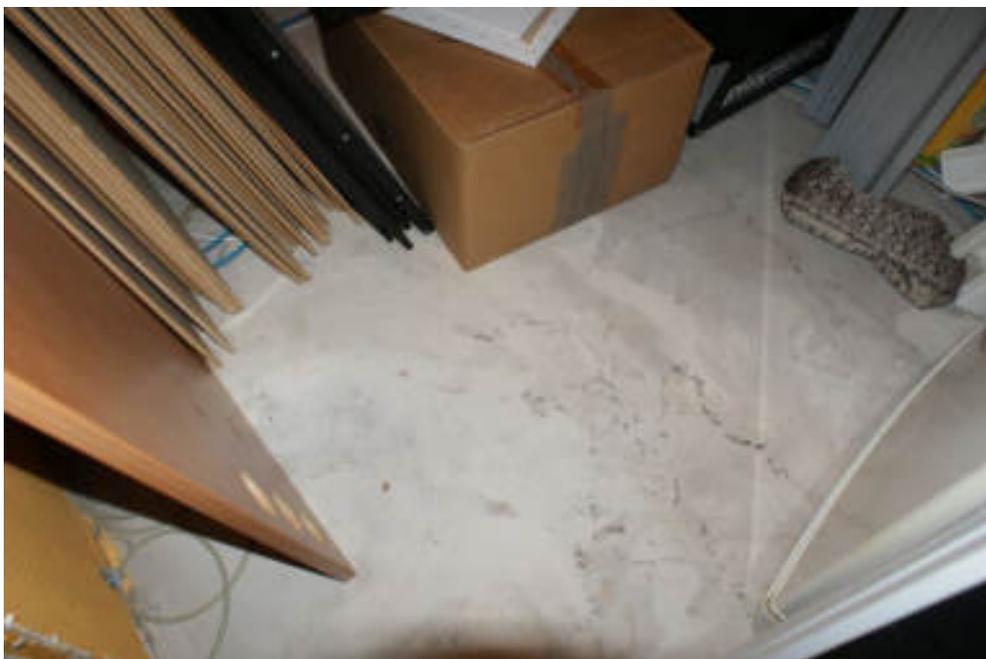
Bild 66 Mangel: Fehlender Fußbodenbelag Abstellraum EG

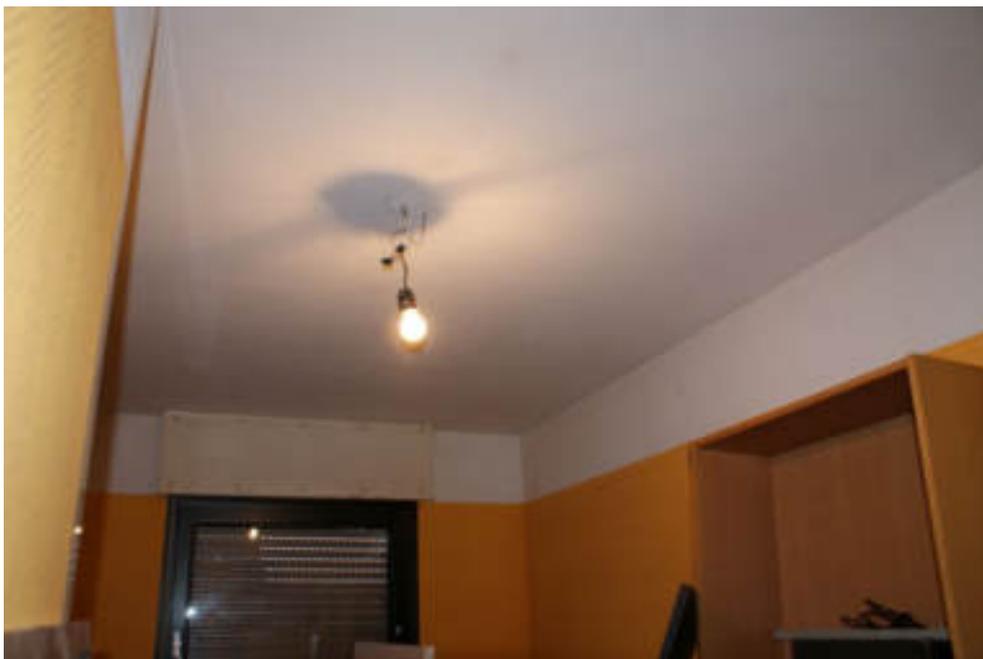
Bild 67 Beispiel für fehlende ordnungsgemäße Beleuchtung im AR EG

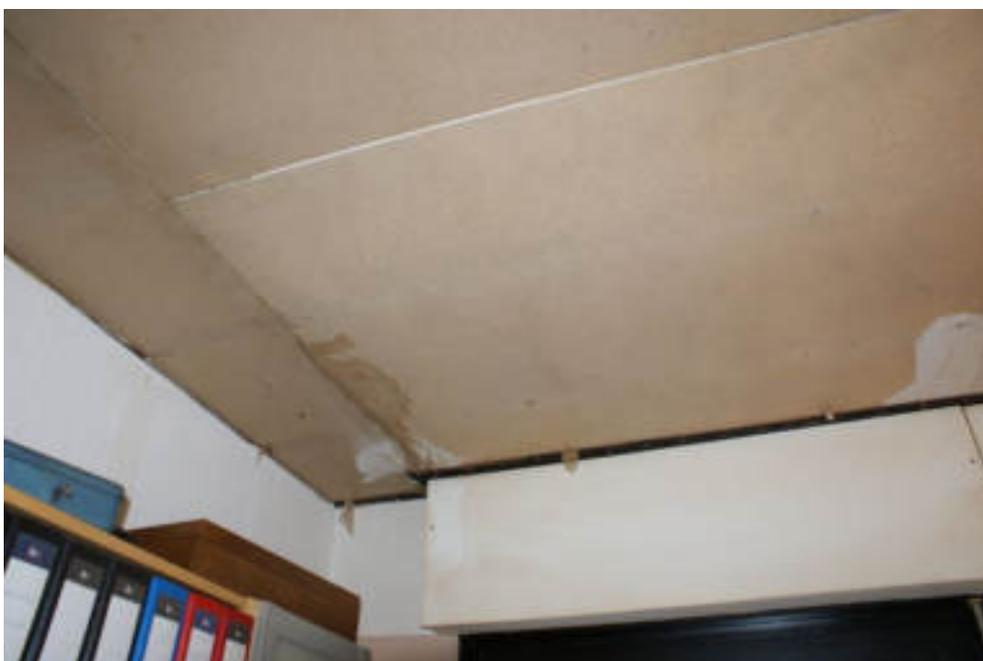
Bild 68 Deckenschaden EG an Trennwand, vermutlich Wasserschaden aus Bad DG

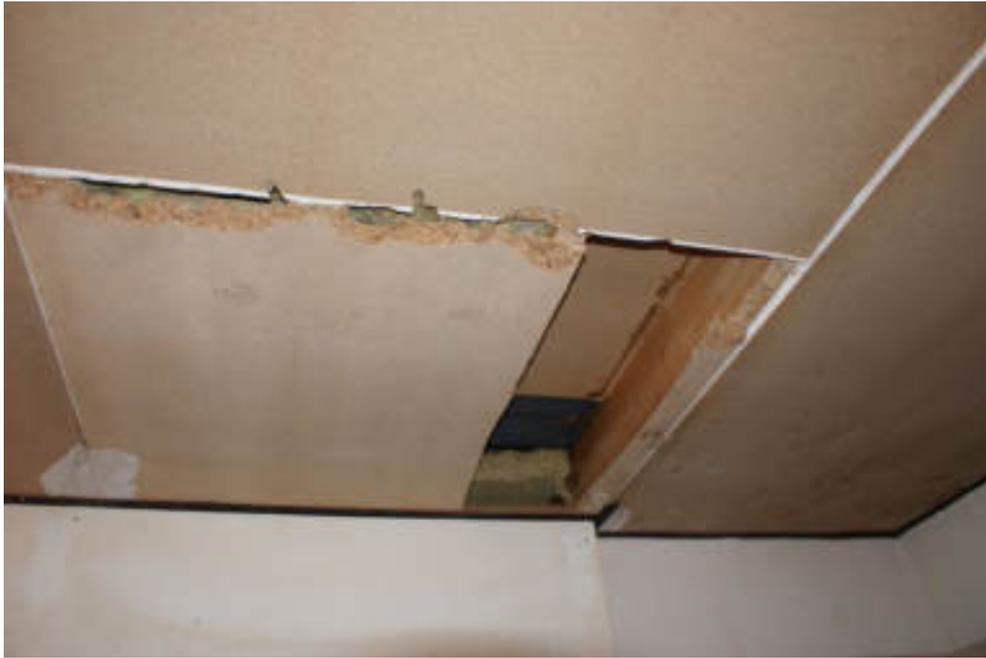
Bild 69 Ebenso Deckenschaden im Gewerberaum

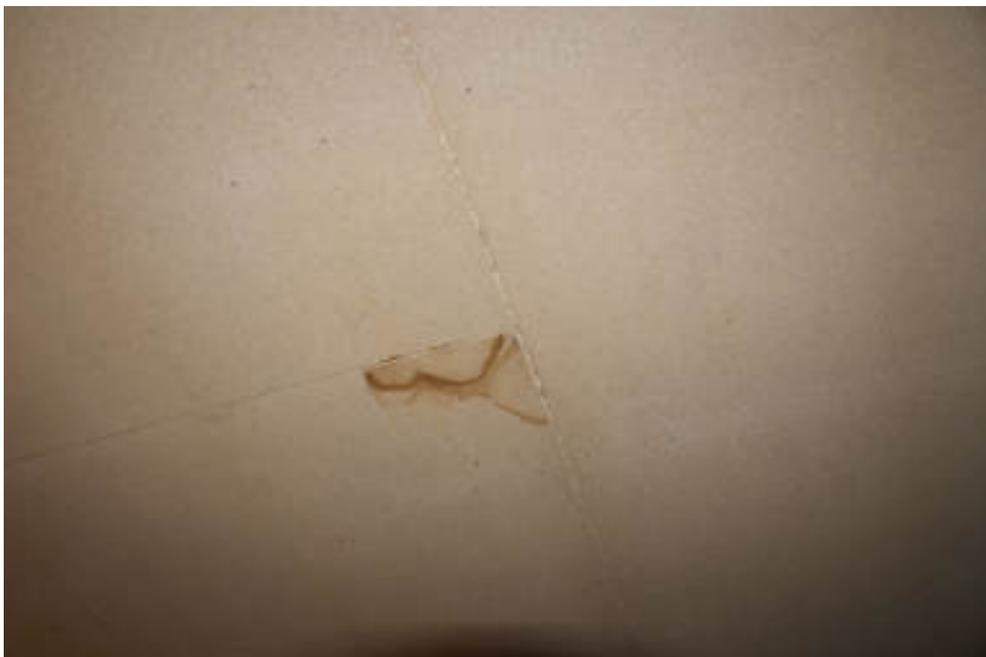
Bild 70 Weiterer Nässefleck an der Decke EG

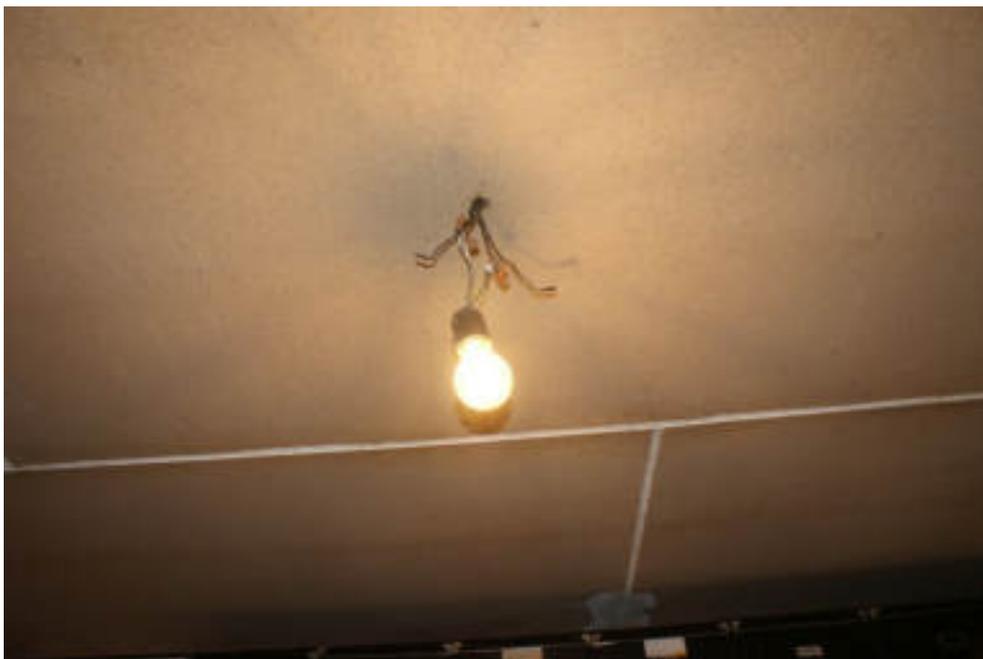
Bild 71 Fehlende Spachtelung der Fugen / Beleuchtung

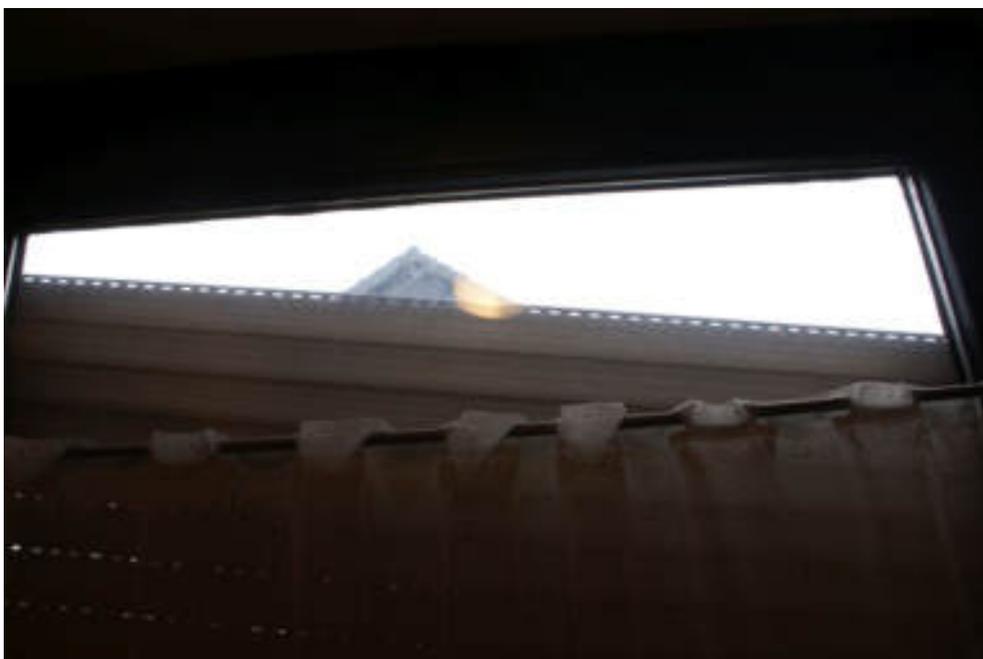
Bild 72 Beispiel für defekte Rollläden

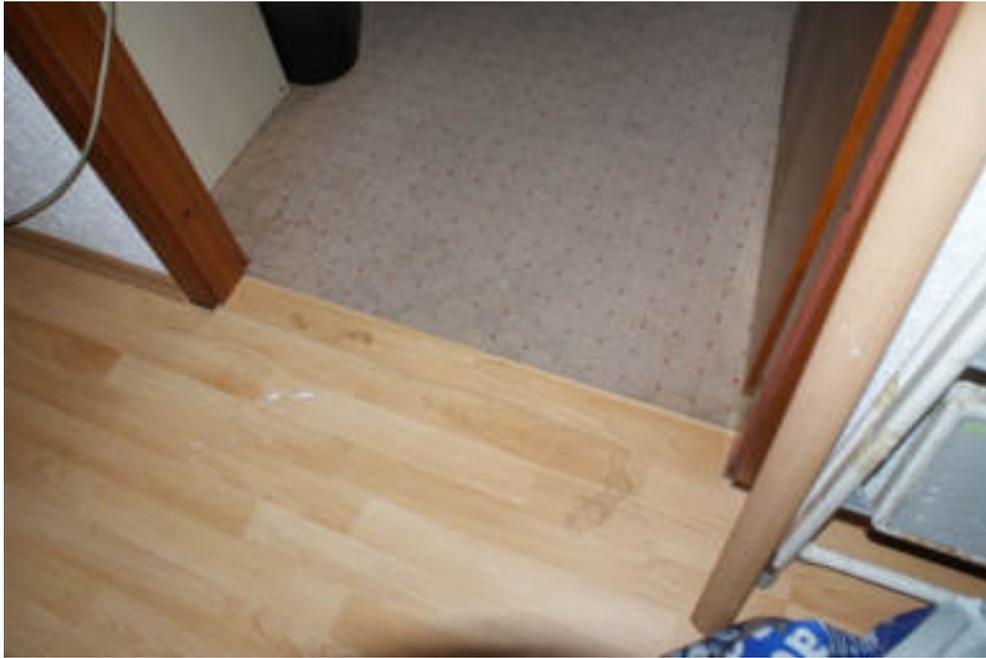
Bild 73 Beispiel: fehlende Übergangsschiene Fußböden

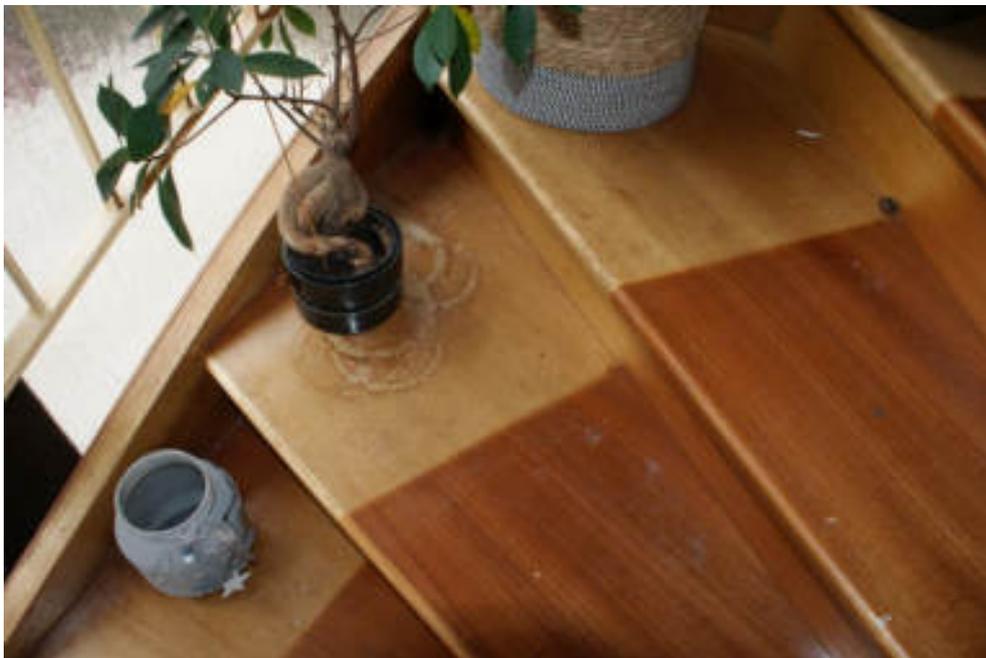
Bild 74 Beispiel für Schäden an Treppe EG zu DG

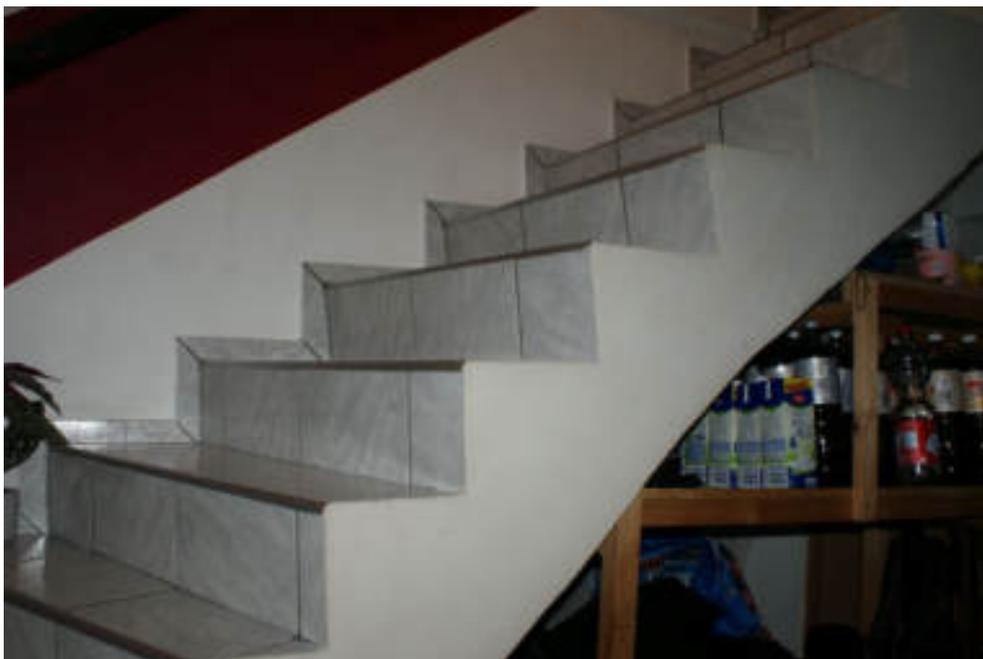
Bild 75 Treppe EG zum UG / Fehlende Absturzsicherung

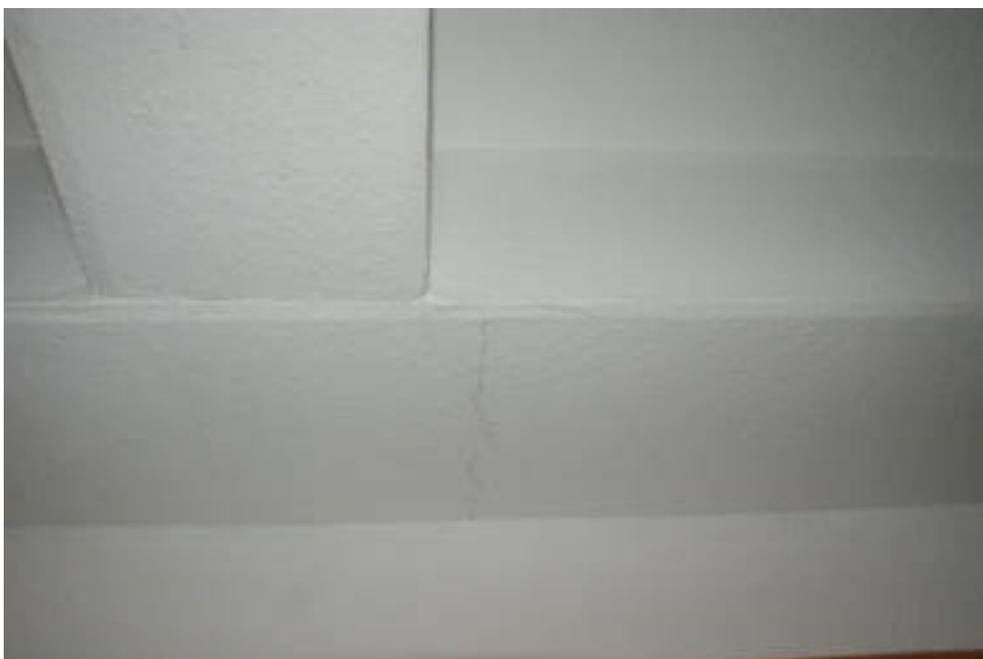
Bild 76 Beispiel für Trockenbau-/ Putzrisse innen

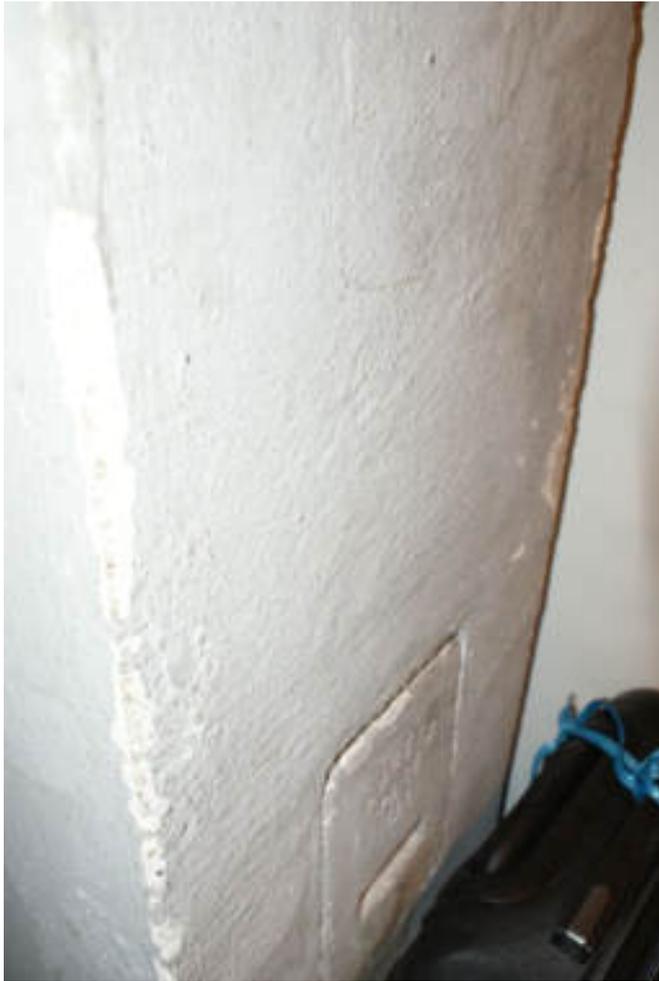
Bild 77 Beispiel für Schäden am Kamin im KG

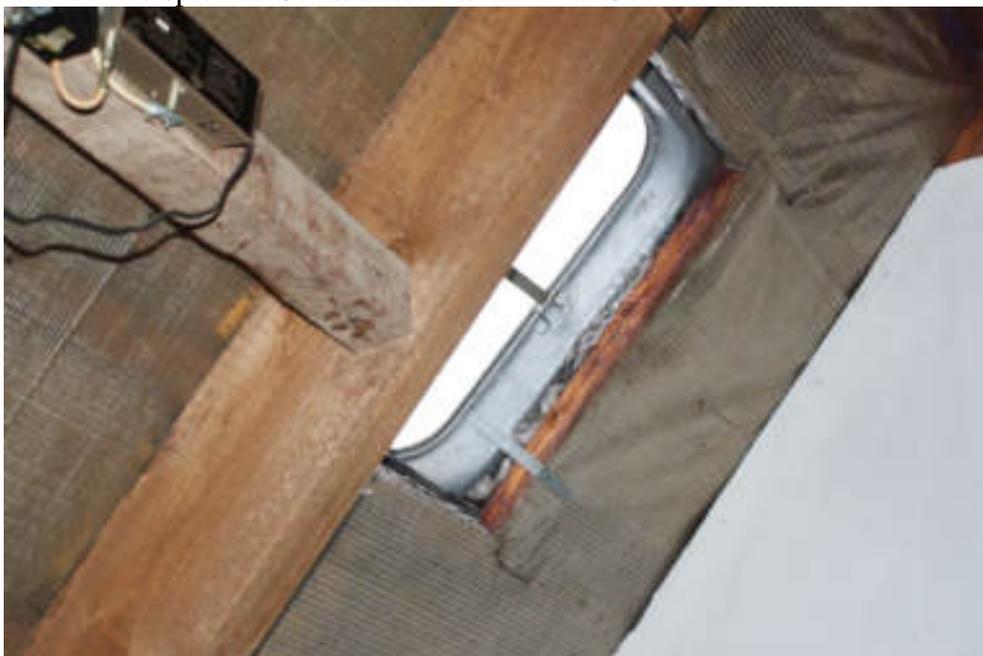
Bild 78 Feuchteschäden Holzwerk Dachstuhl -boden um Stahlfenster

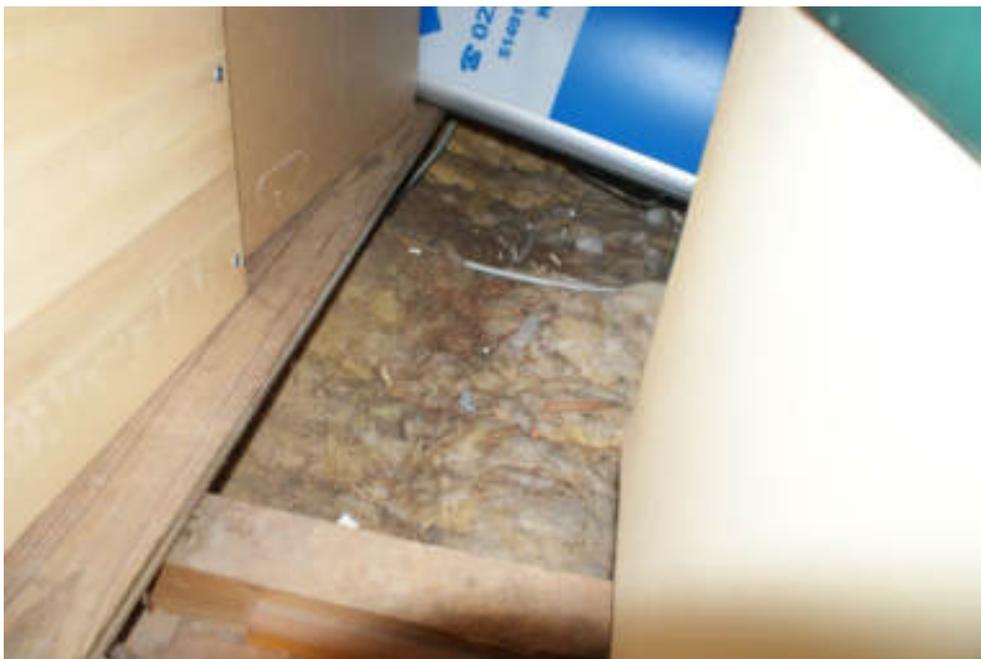
Bild 79 Dämmung der Decke DG / fehlende Abdeckung

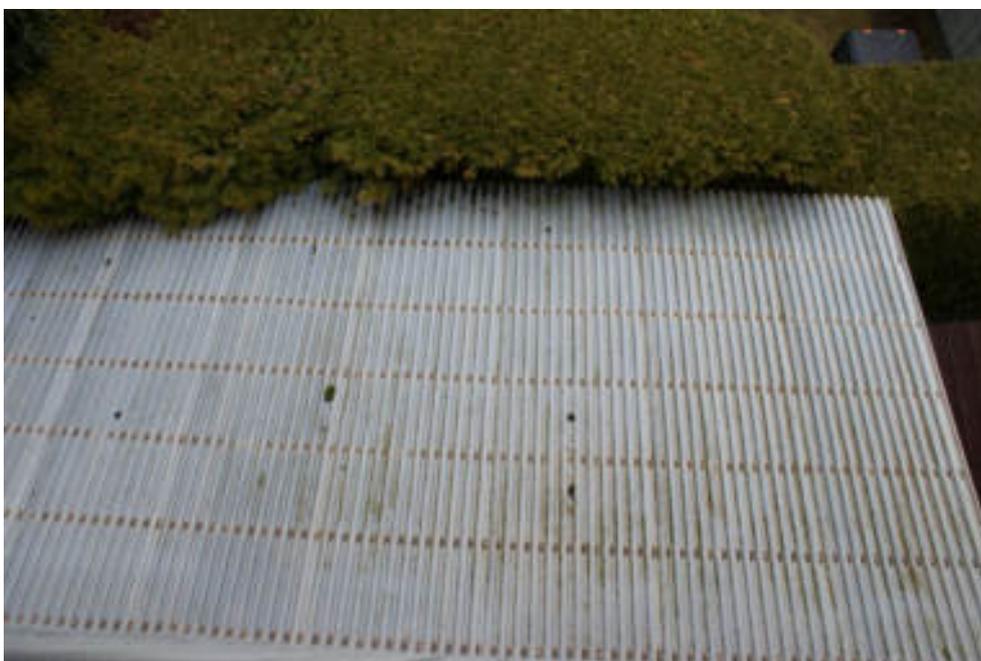
Bild 80 Schäden an Überdachung Terrasse UG
