4. Fotodokumentation

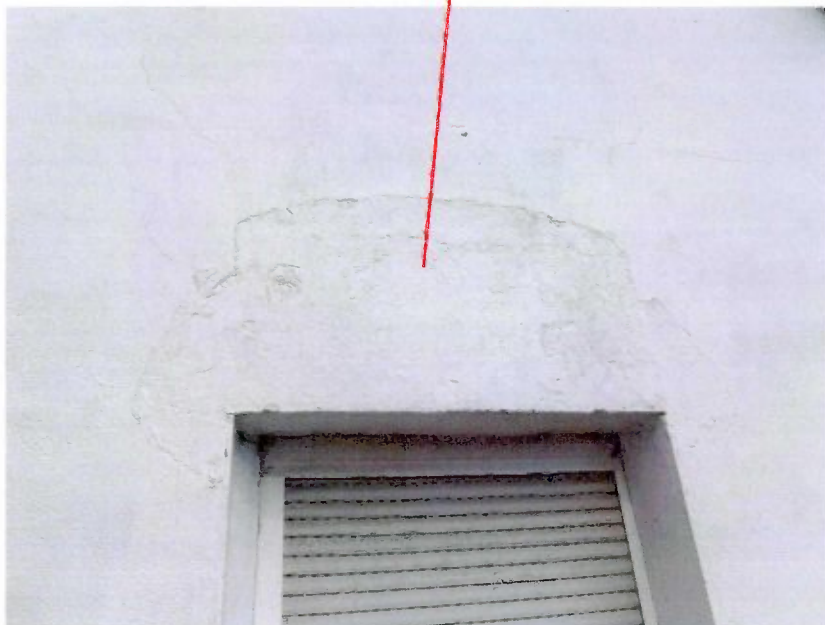
Ausschnitt Südwestseite mit Hinweis auf einfache handwerkliche Leistung von Beiputzarbeiten und leichte Rissbildungen

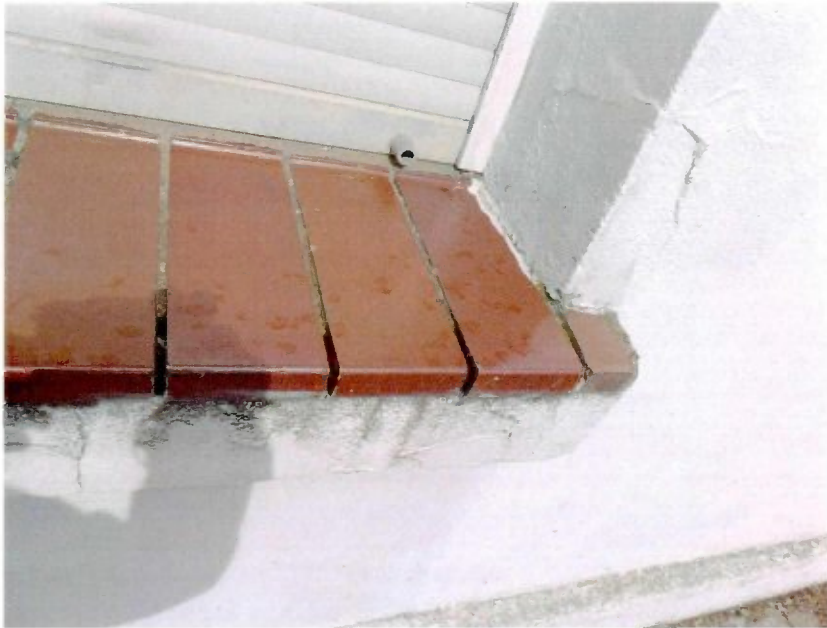
weiteres Detail Südwestseite mit ausgebrochenen Fugen der Klinker und Rissbildungen pp.

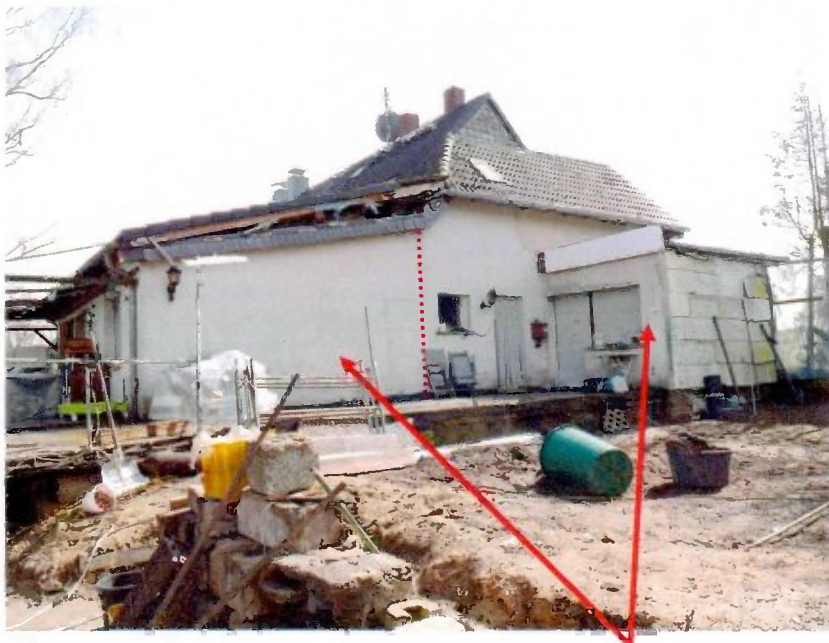
Nordwestgiebel mit Hauseingang sowie ohne Genehmigung erstellte eingeschossige Anbauten

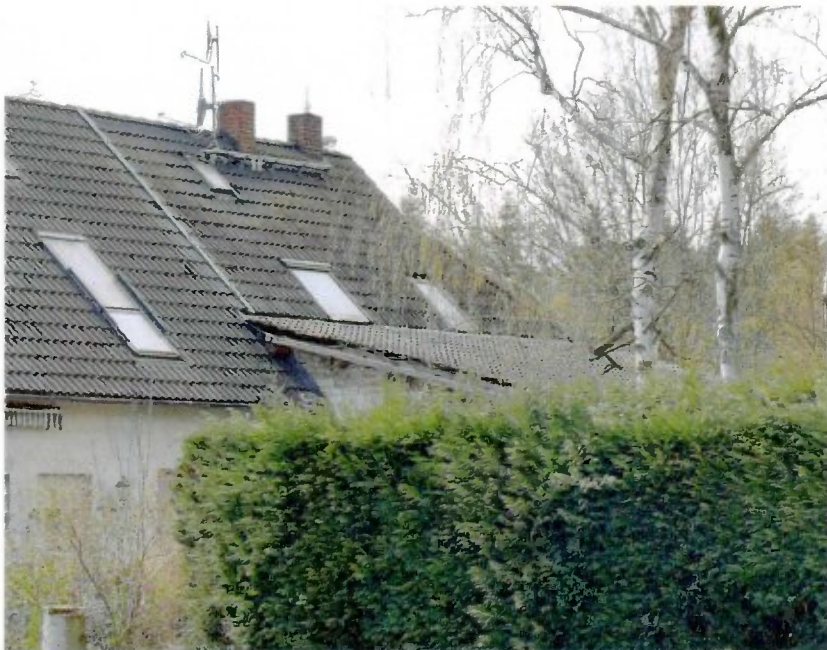
Ausschnitt augenscheinlich im Rohbauzustand befindliche Südostseite des Anbaus an der Rückfront - mit Zoom von der Wegefläche aufgenommen

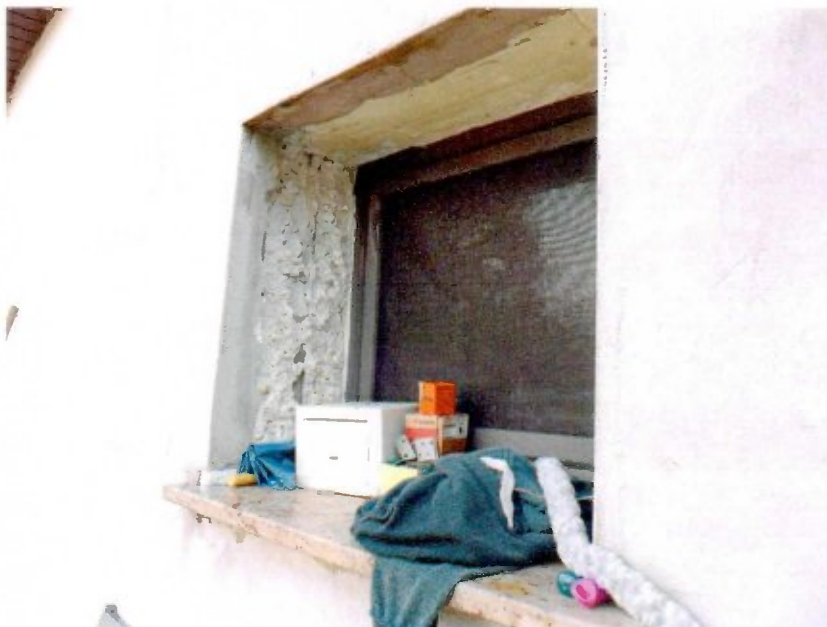
Auswahl durchzuführende Restarbeiten

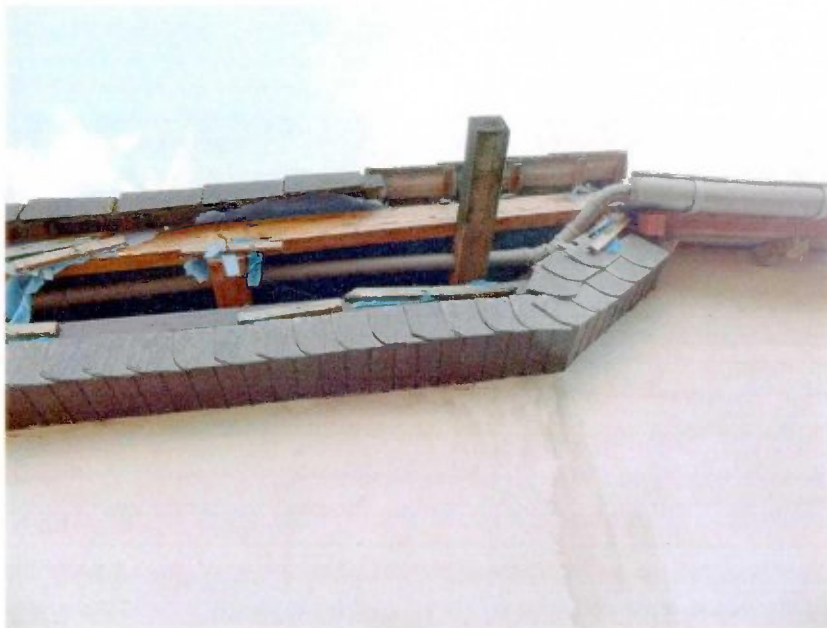
provisorisch durch die Dachkonstruktion des Anbaus verlegte Regenentwässerung

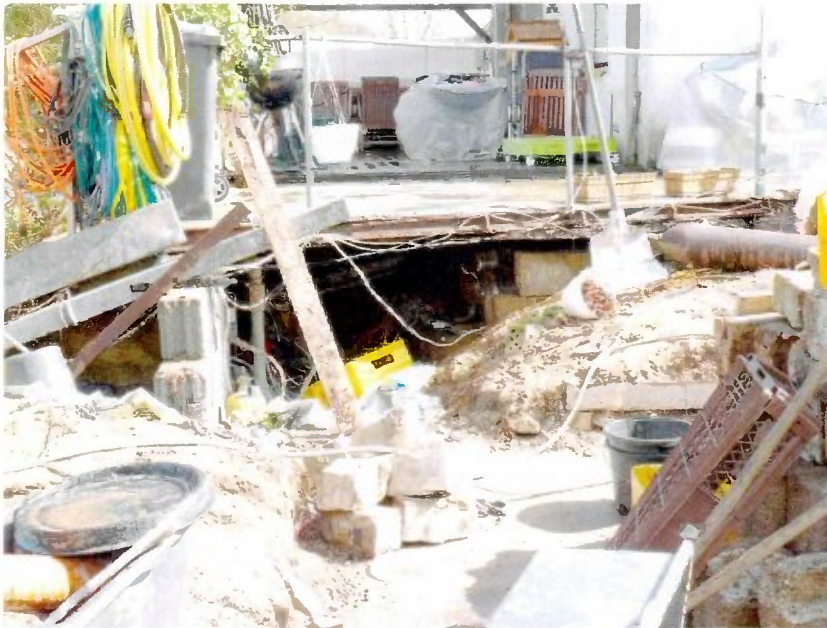
Detail Hauszuwegung / Terrasse - ob die Standsicherheit der Konstruktion gegeben ist, konnte nicht festgestellt werden

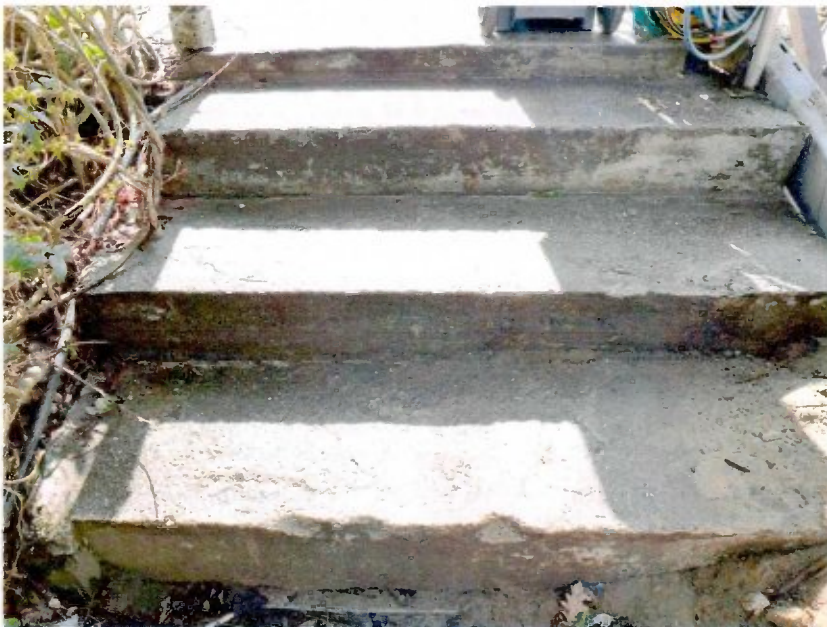
Ausgleichsstufen zum Hauseingang / zur Terrasse mit Hinweis auf unterschiedliche Steigungshöhen pp.

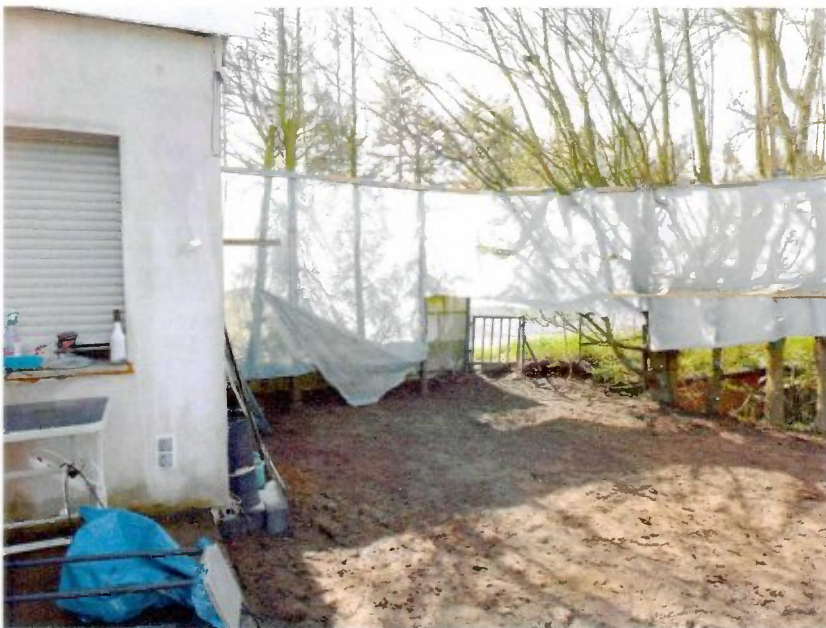
südwestlicher Grundstücksbereich Richtung B 8 mit provisorischem Sichtschutz
