## 11 Anhang

### 11.1 Fotos

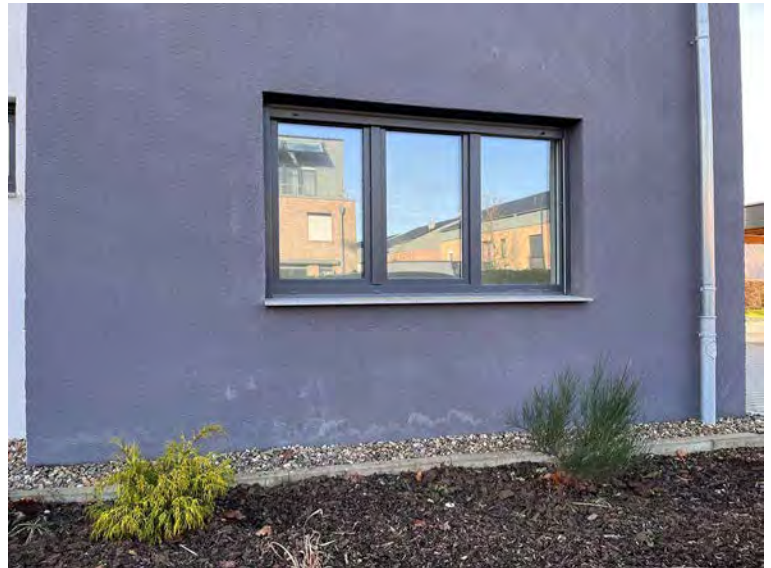
Feuchtigkeitsschäden im Sockelbereich des WDVS  
(exemplarisch)

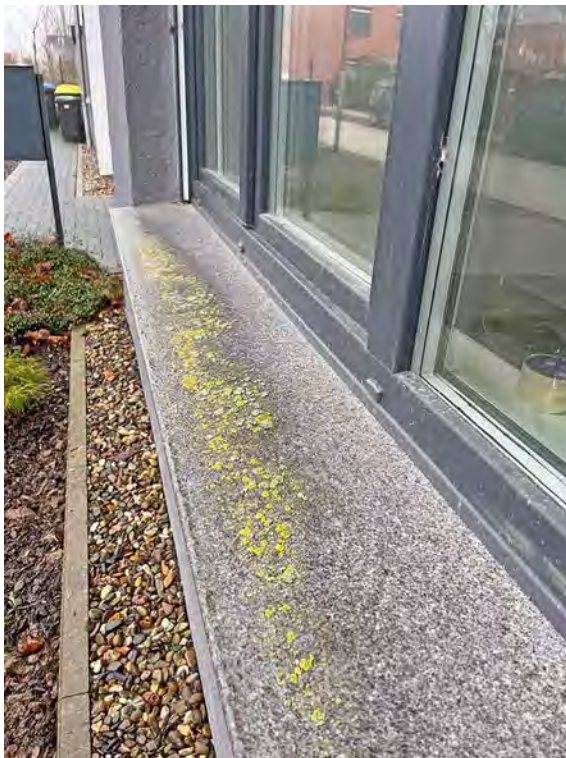
Algenbildung auf den Natursteinfensterbänken  
(exemplarisch)

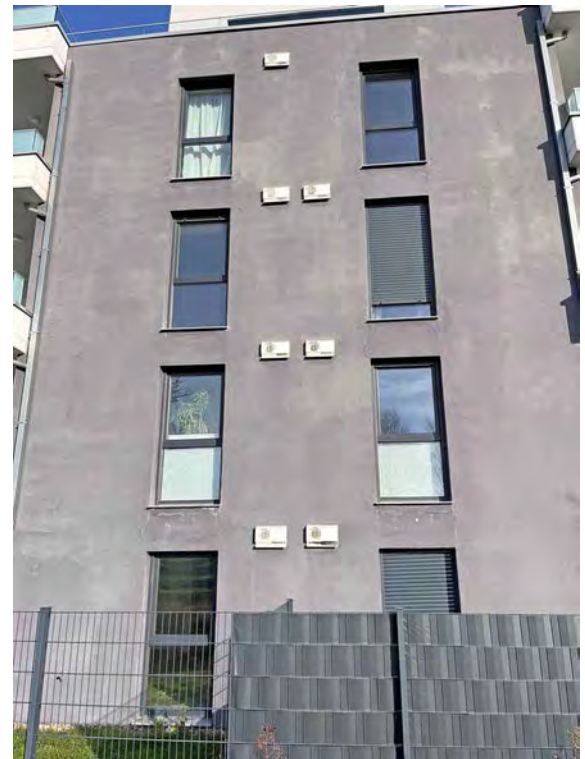
Teilansicht von Südwesten mit Rissbildung im WDVS

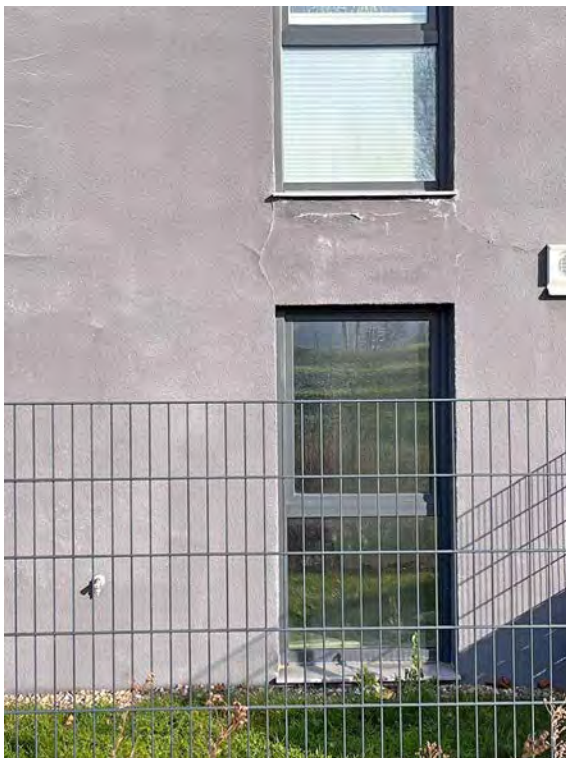
Detailansicht Schäden am WDVS

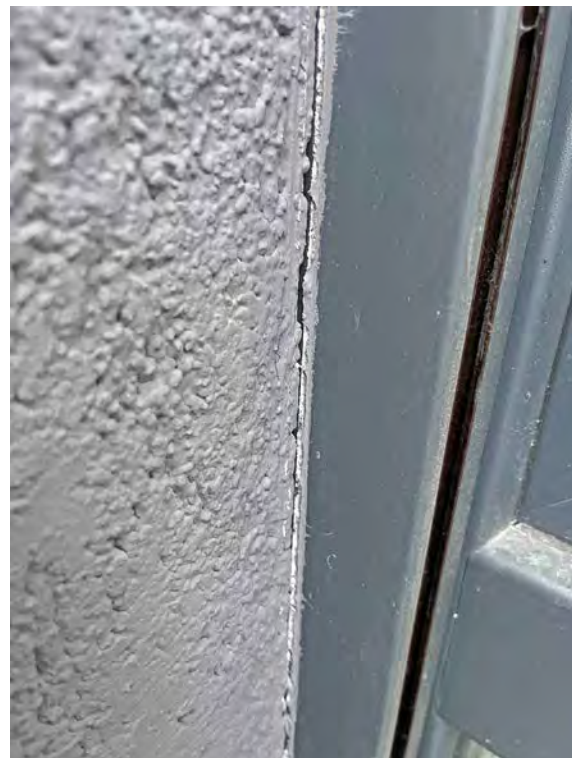
Flankenabriss des Putzes an den Fenstern

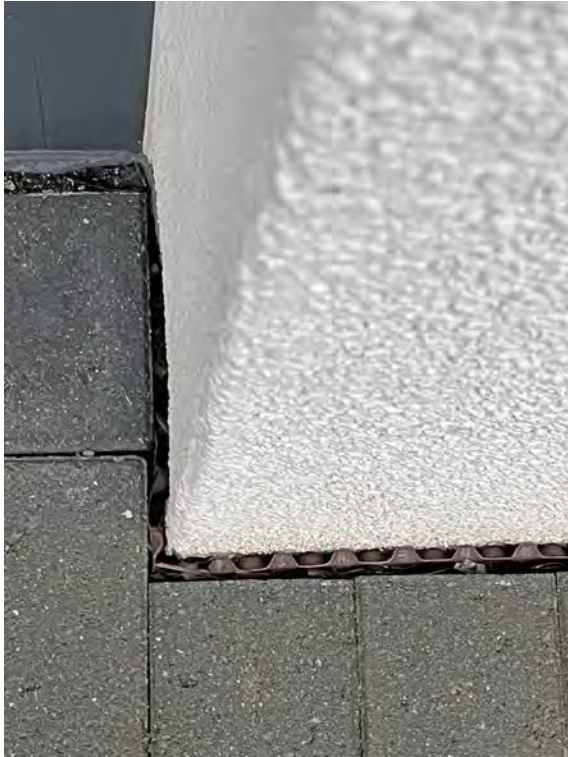
mangelhafte Sockelausbildung des WDVS

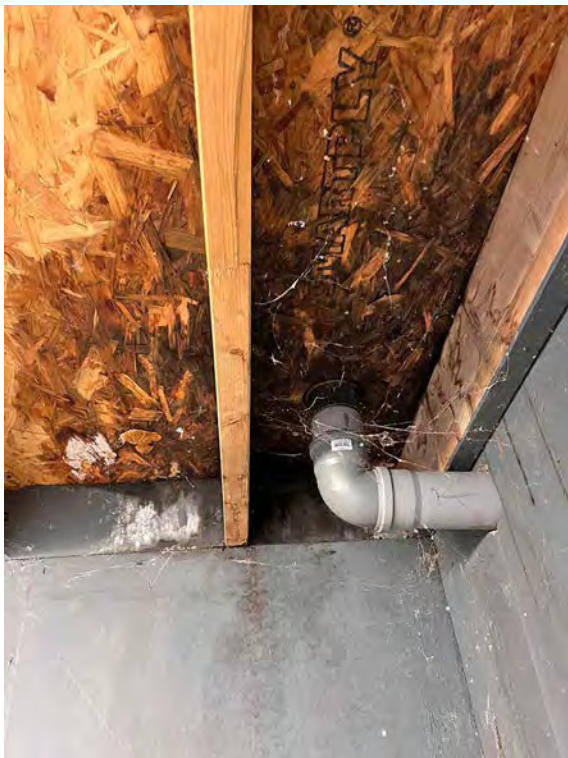
Feuchtigkeitsschäden am Dach des hinteren Fahrradschuppens

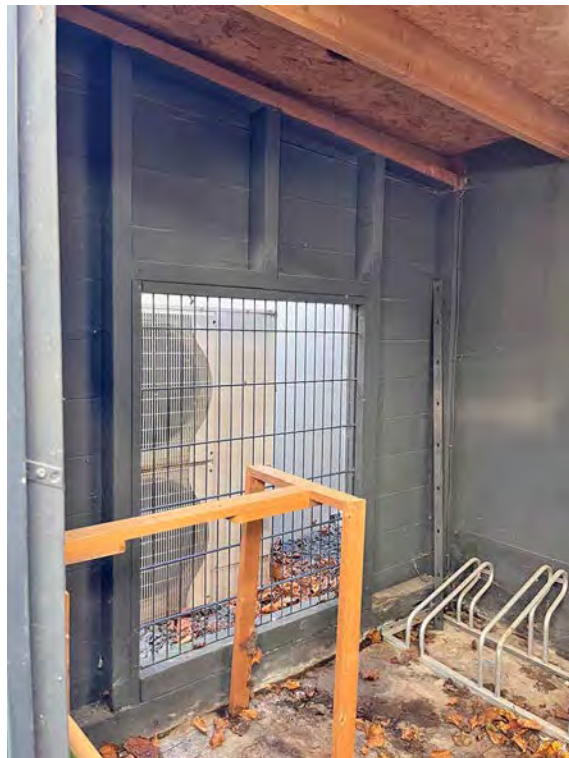
marode Sockelbalken im hinteren Fahrradschuppen

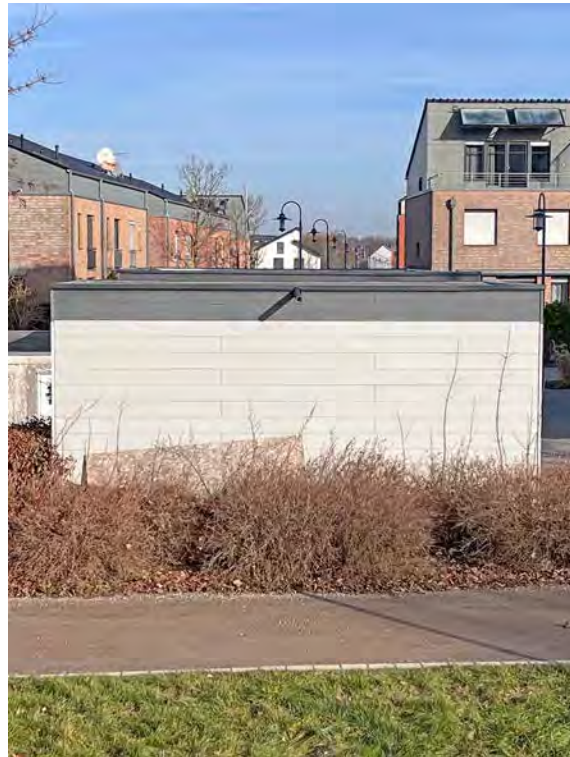
Abstellräume, Ansicht von Südwesten mit freier Entwässerung auf das angrenzende Grundstück (Anna-Park)

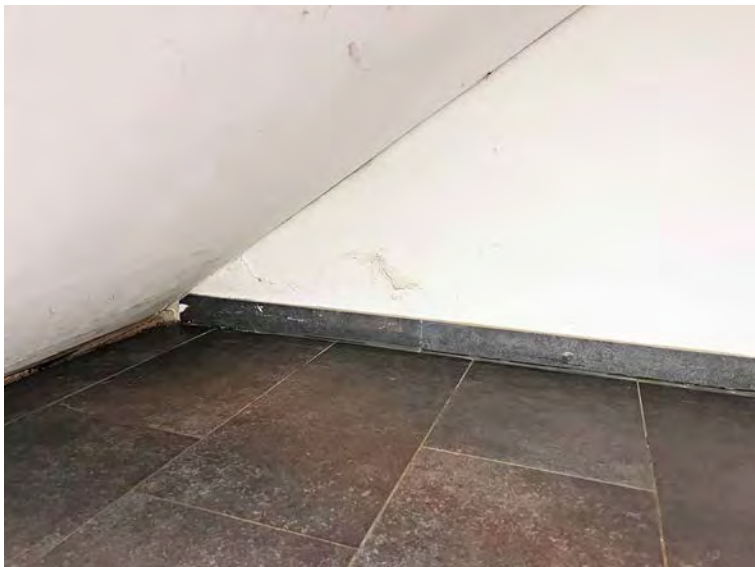
Feuchtigkeitsschäden unter der Treppe im Erdgeschoss

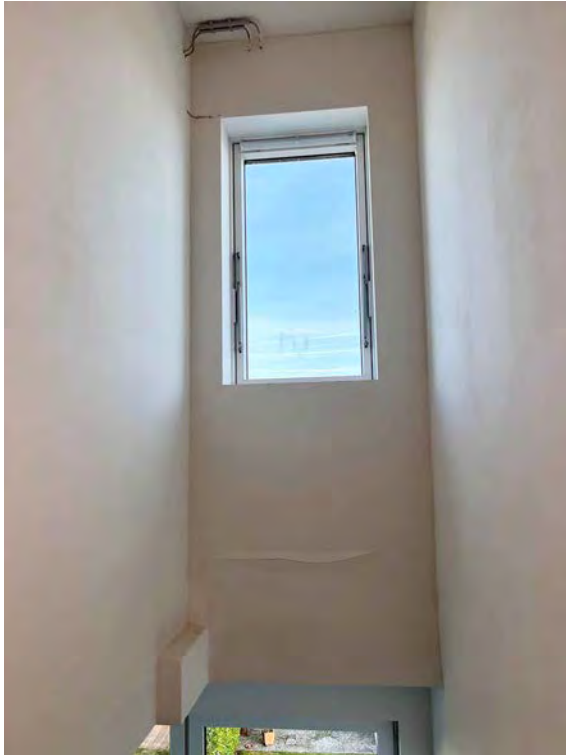
Rissbildung im Putz (Treppenhaus  
Staffelgeschoss)

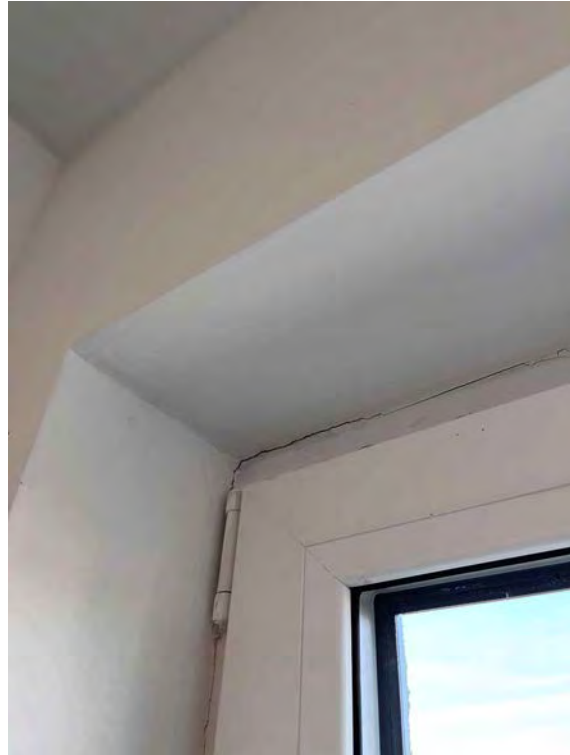
Flankenabrisse Putz/Fenster im Leibungsbereich  
innen (exemplarisch)

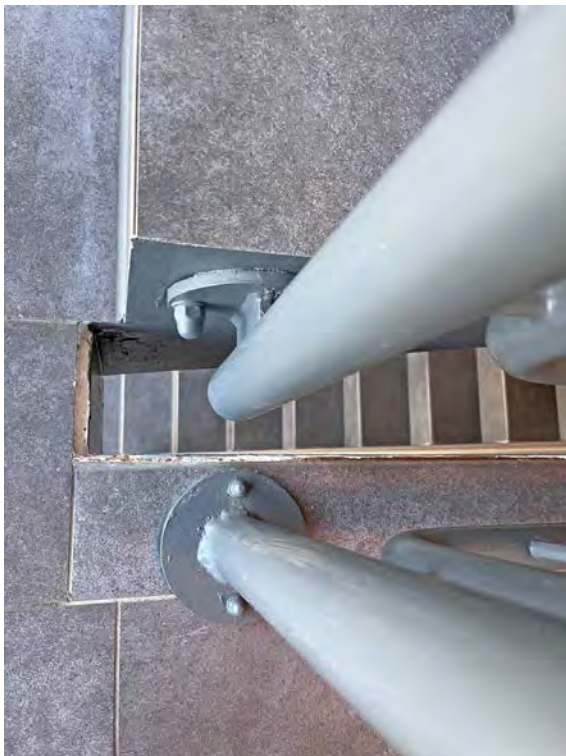
unsaubere Ausführung Treppenauge und  
Anstrich Geländer (exemplarisch)

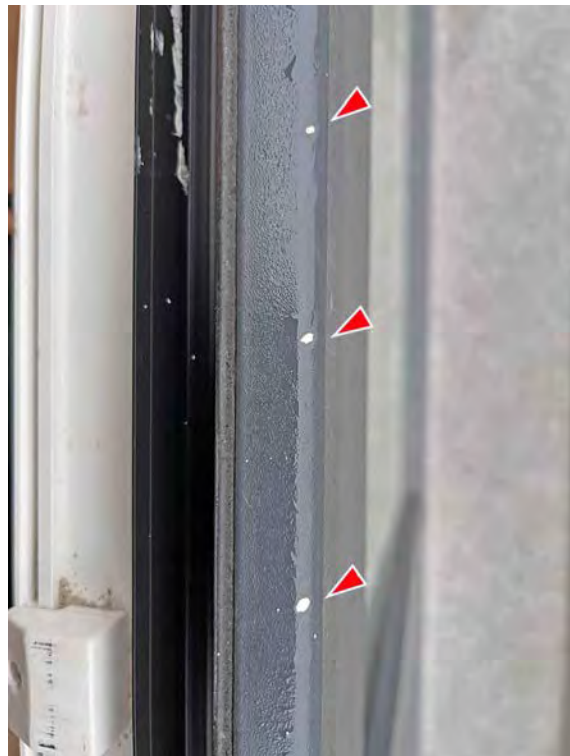
Fehlstellen in der Folierung der Fenster (exemplarisch)

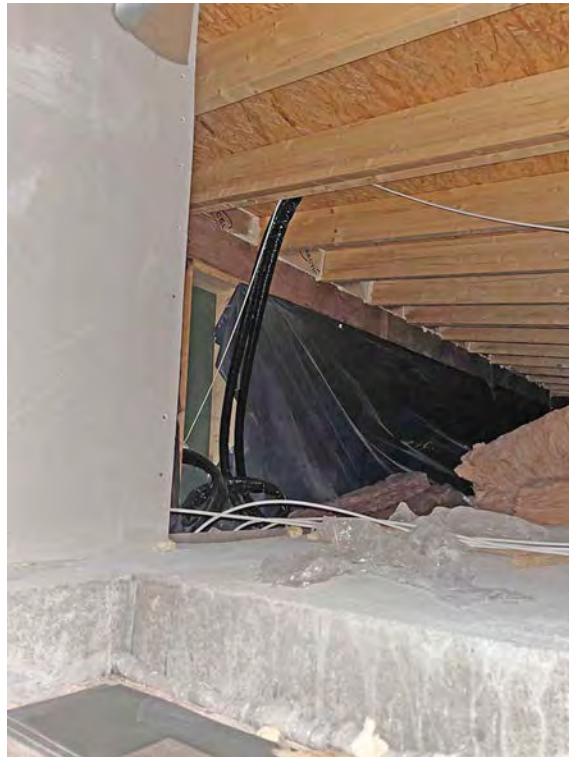
Speicherraum Staffelgeschoss, verschobene Dämmung, abgerissene Folie

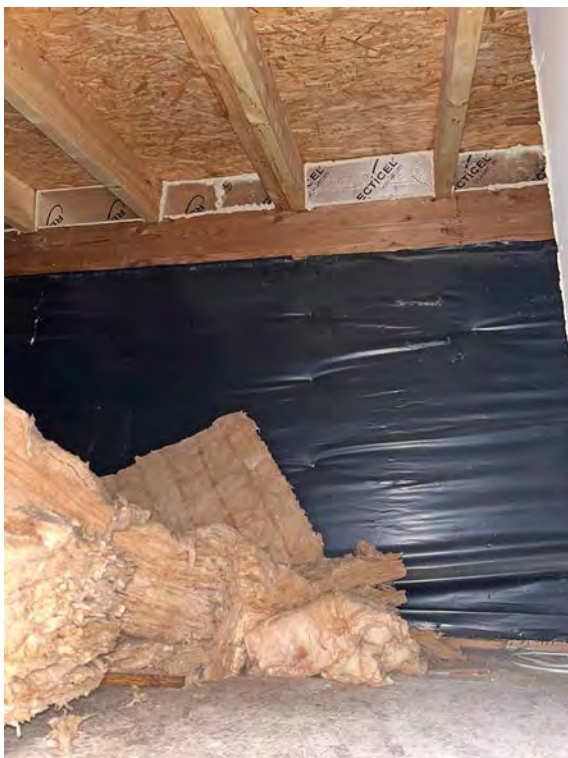
Speicherraum Staffelgeschoss, verschobene Dämmung

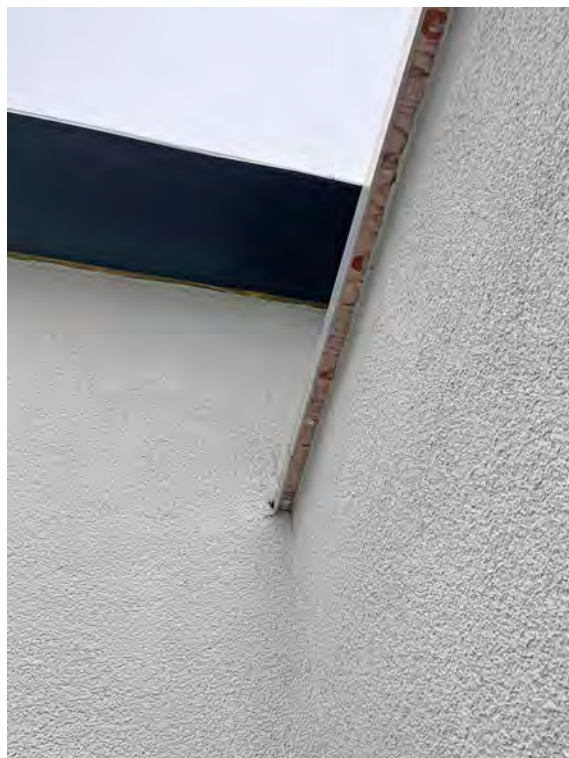
mangelhafter Anschluss der Attika-Abdeckung an die Außenwand (exemplarisch)

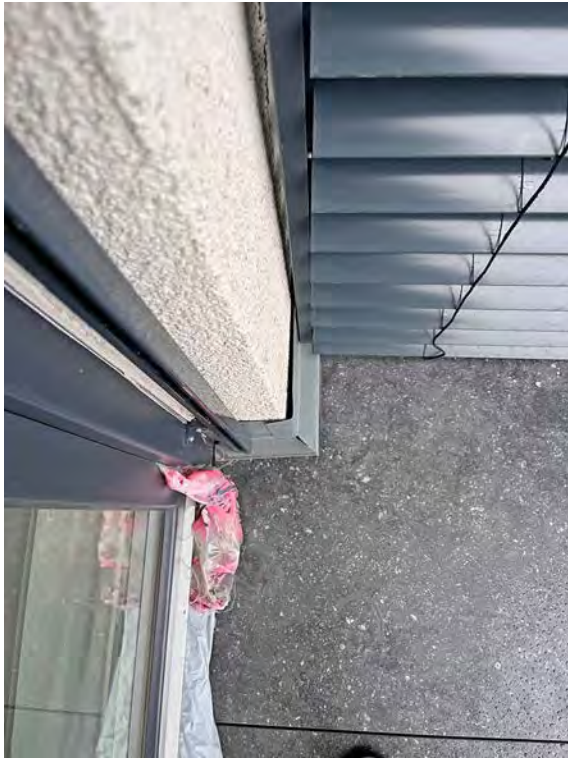
mangelhafter Sockelanschluss (exemplarisch)

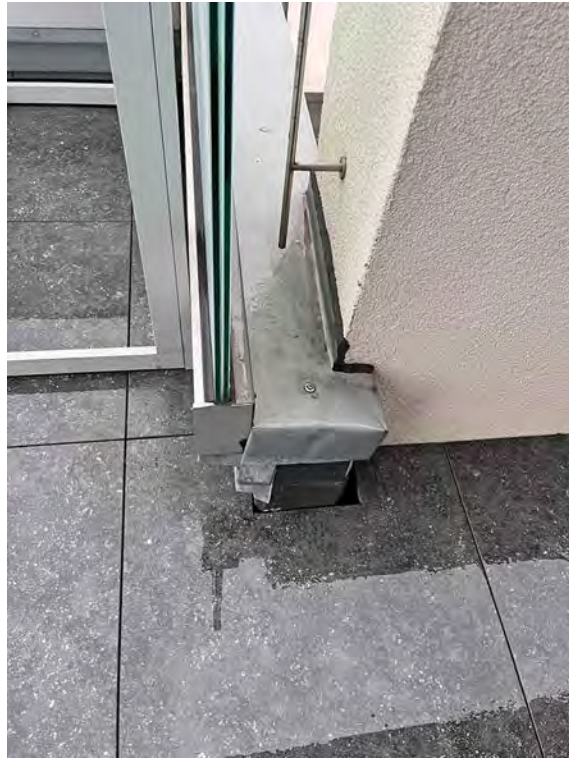
mangelhafte Ausführung der Brüstungsabdeckung  
im Staffelgeschoss (exemplarisch)

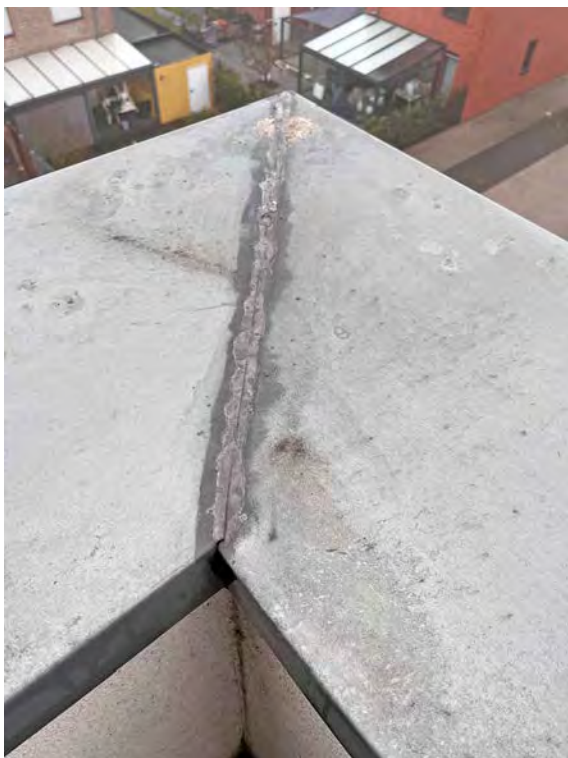
mangelhafte Ausbildung der Eckverbindung bei  
der Brüstungsabdeckung im Staffelgeschoss  
(exemplarisch)

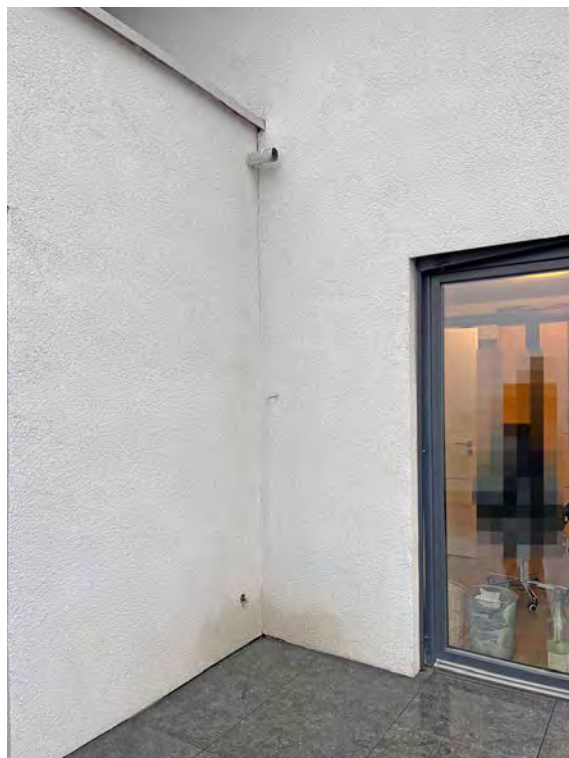
freie Entwässerung des Flachdachs auf die Dachterrasse  
und offene Elektro-Klemmdose

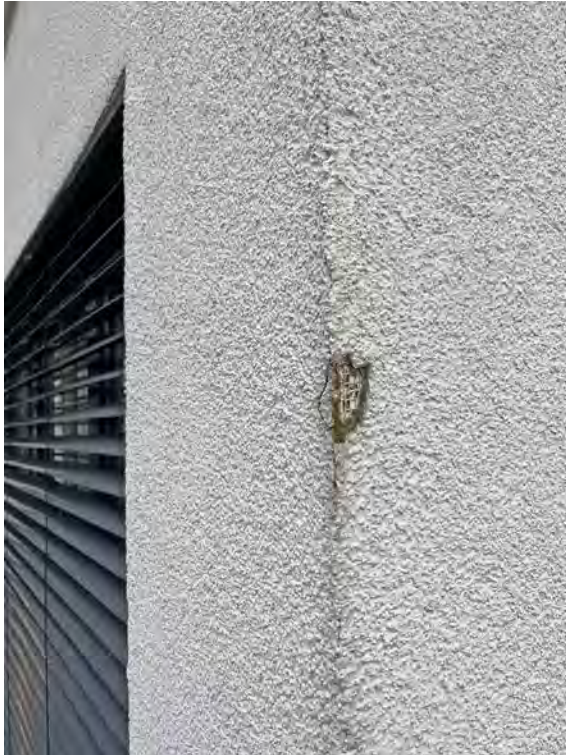
Beschädigung im WDVS

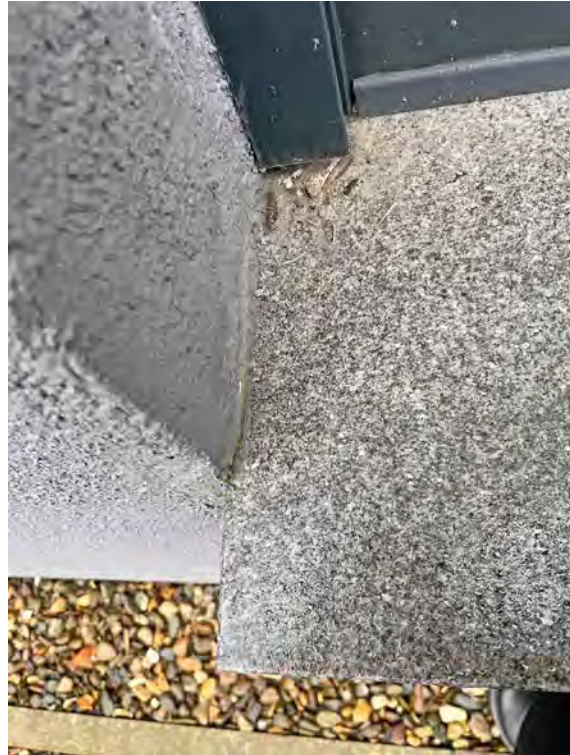
mangelhafte Putzüberdeckung im Bereich der Natursteinfensterbank (exemplarisch)

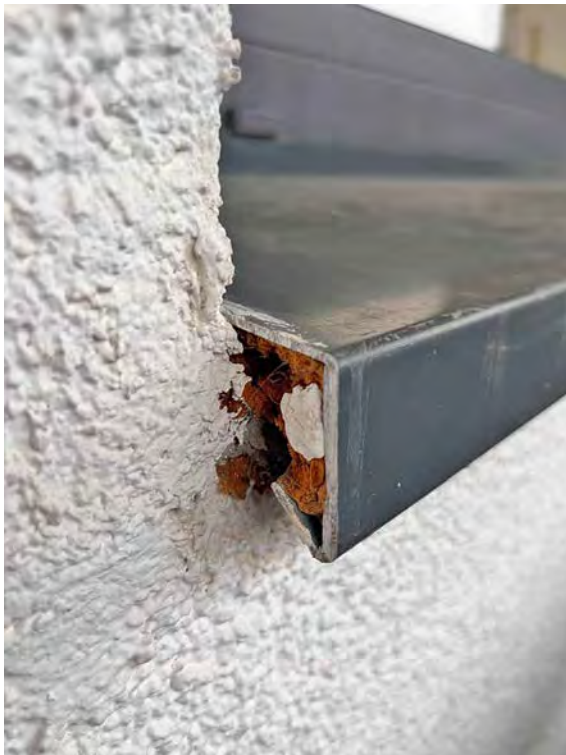
mangelhafte Putzüberdeckung und unsauberer Abschluss im Bereich der Aluminiumfensterbank (exemplarisch)

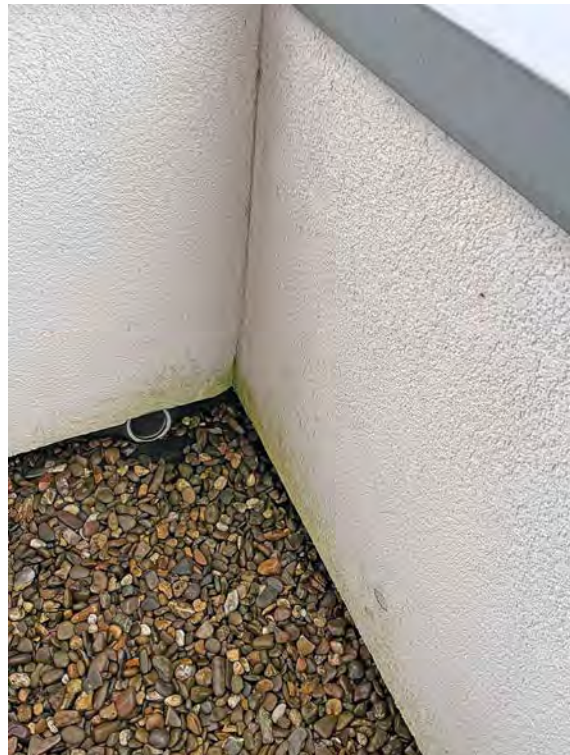
mangelhafte Entwässerung der Dachterrasse

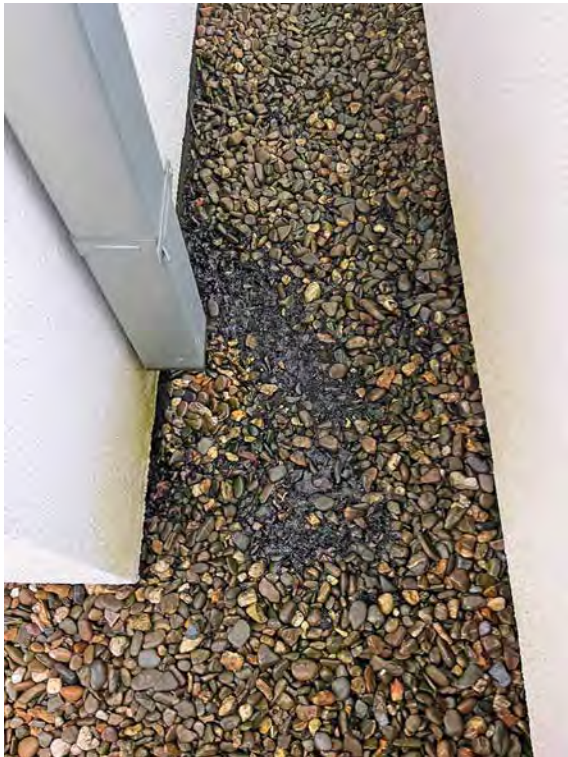
freie Entwässerung des Pultdachs auf die Dachterrasse

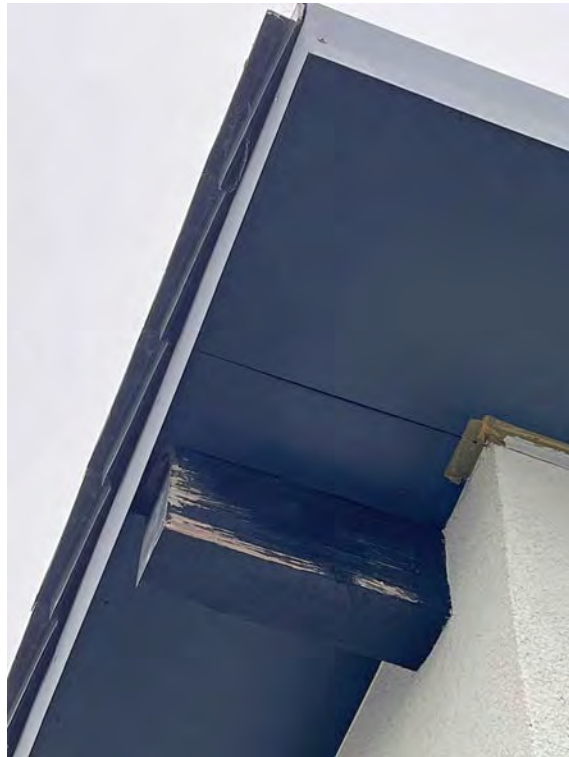
ungeschützte Balkenköpfe des Pultdachs

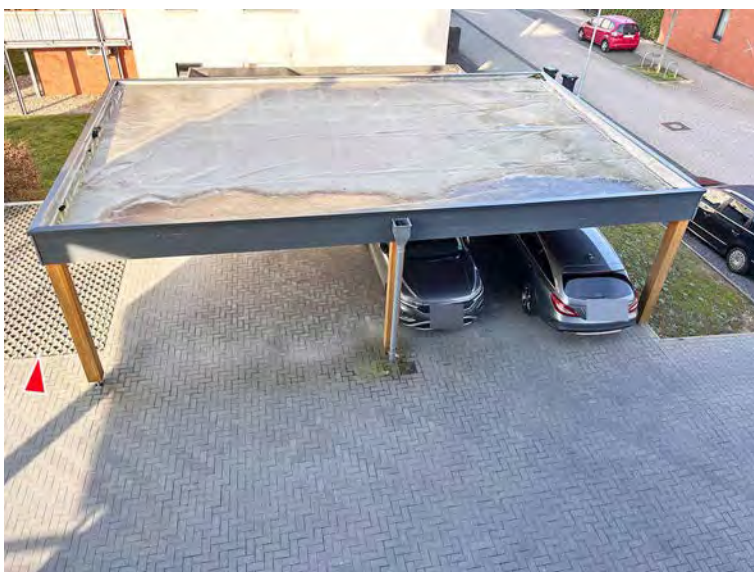
Stellplatz P5, Foliendach Carport, Falten- und Pfützenbildung, vermutlich Beschädigungen im Eckbereich
