## 11 Anhang

### 11.1 Fotos

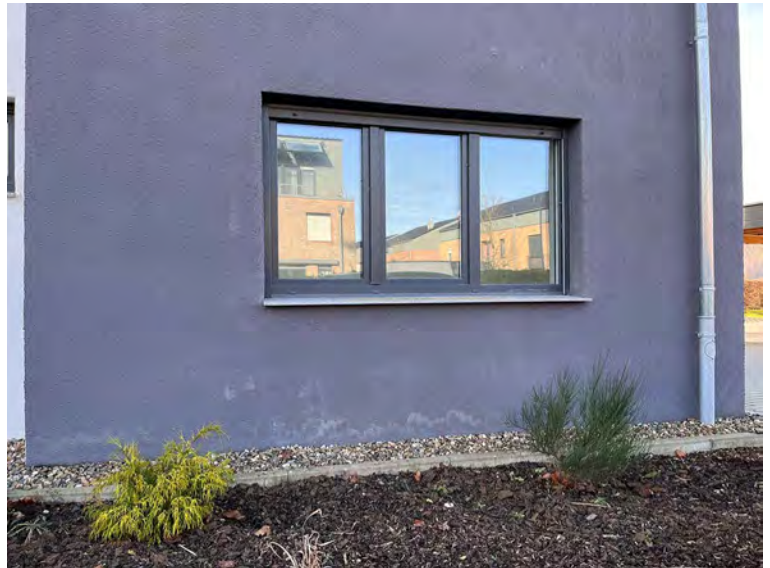
Feuchtigkeitsschäden im Sockelbereich des WDVS (exemplarisch)

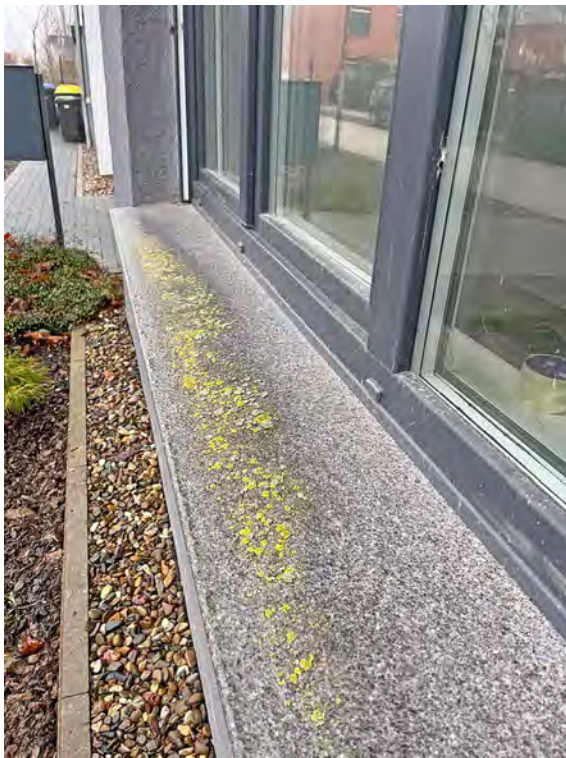
Algenbildung auf den Natursteinfensterbänken (exemplarisch)

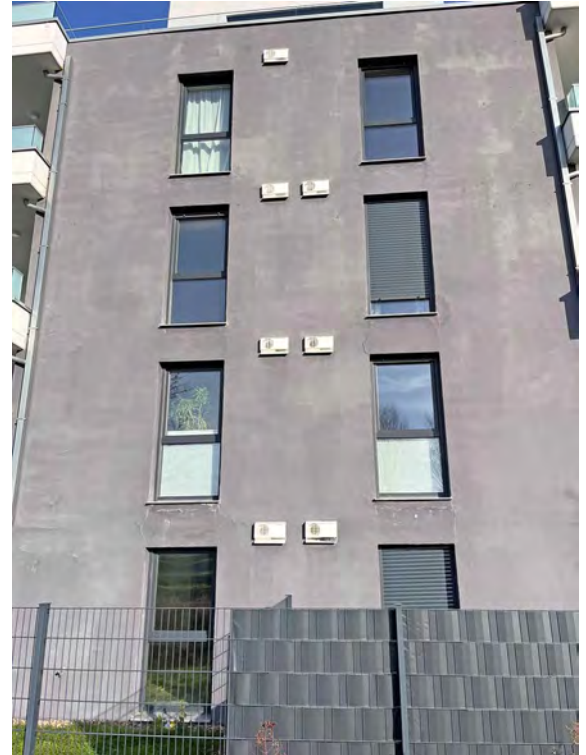
Teilansicht von Südwesten mit Rissbildung im WDVS

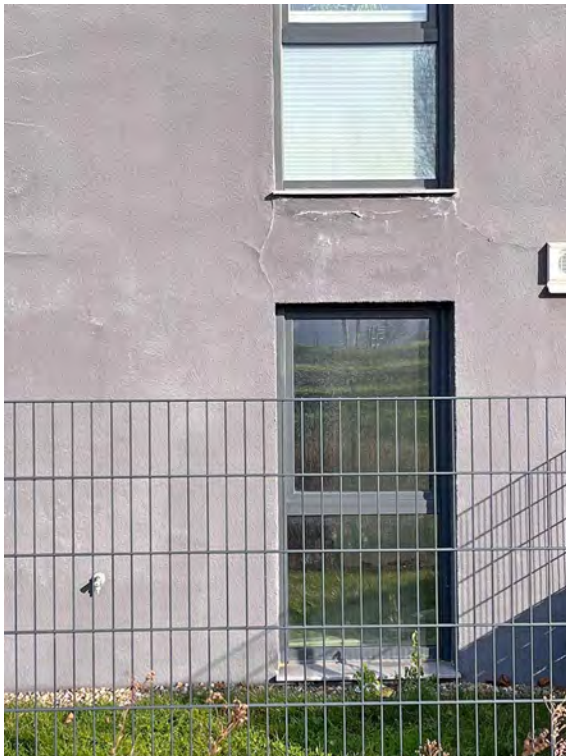
Detailansicht Schäden am WDVS

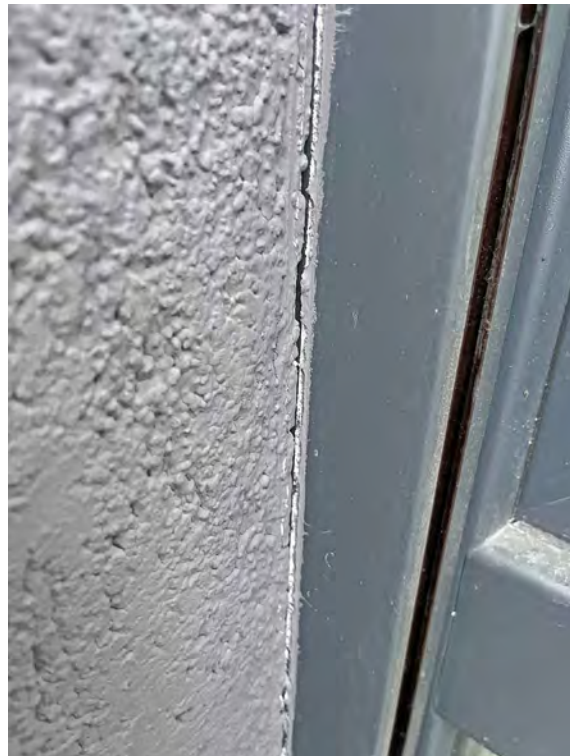
Flankenabriss des Putzes an den Fenstern

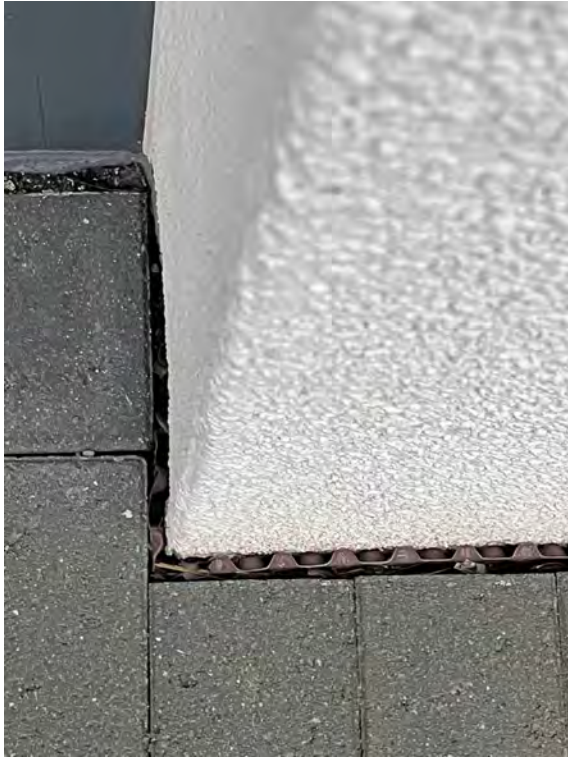
mangelhafte Sockelausbildung des WDVS

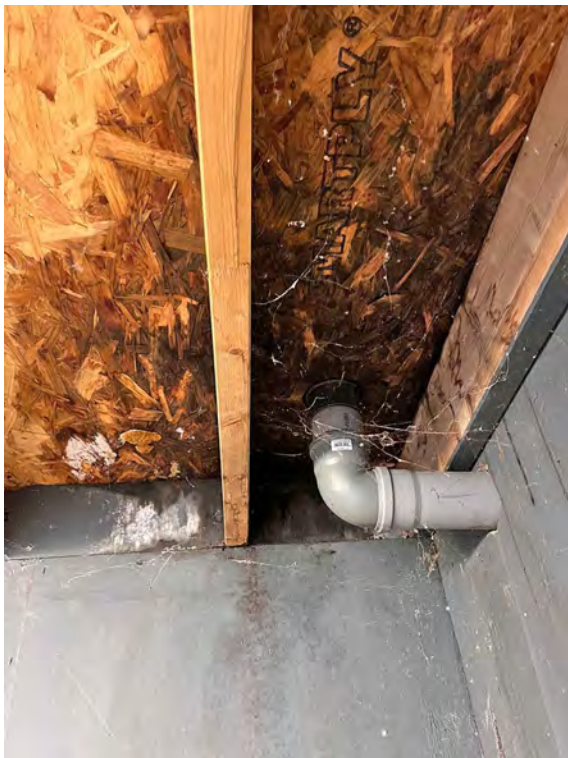
Feuchtigkeitsschäden am Dach des hinteren Fahrradschuppens

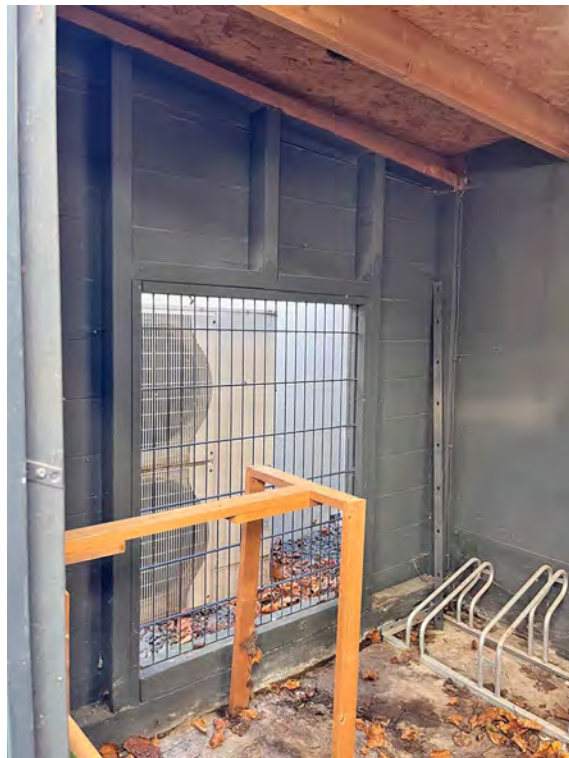
marode Sockelbalken im hinteren Fahrradschuppen

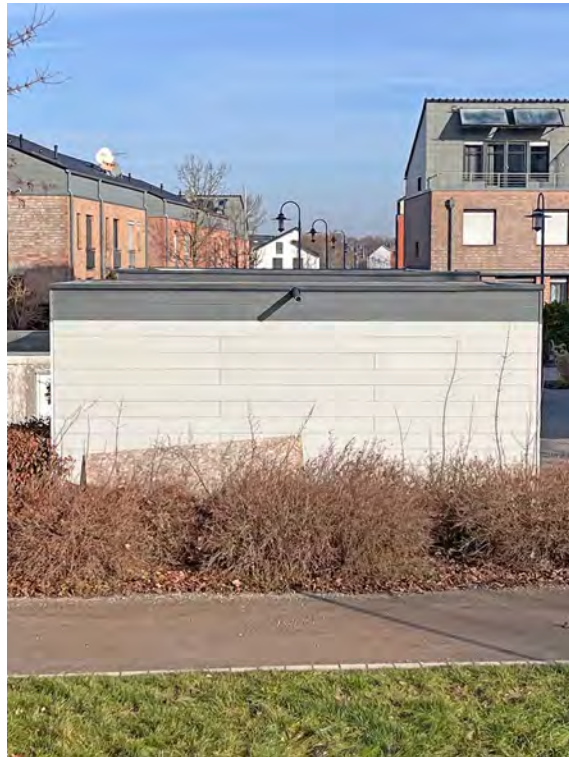
Abstellräume, Ansicht von Südwesten mit freier Entwässerung auf das angrenzende Grundstück (Anna-Park)

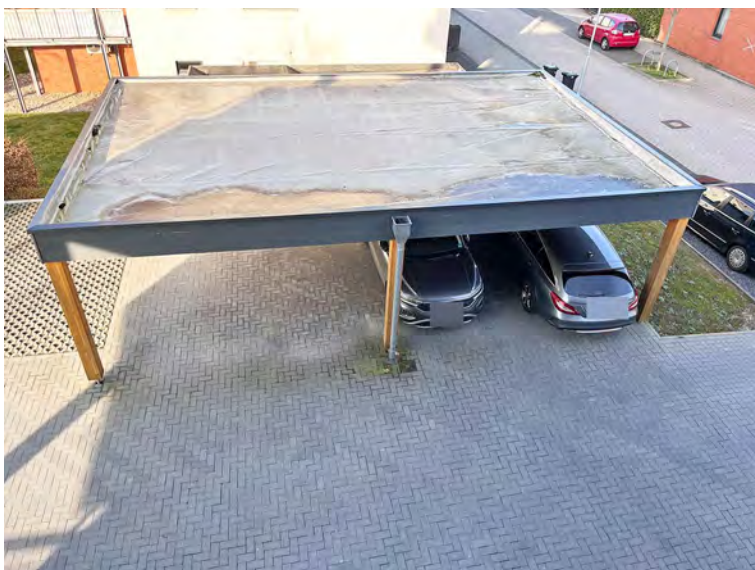
Foliendach Carport, Falten- und Pfützenbildung, vermutlich Beschädigungen im Eckbereich

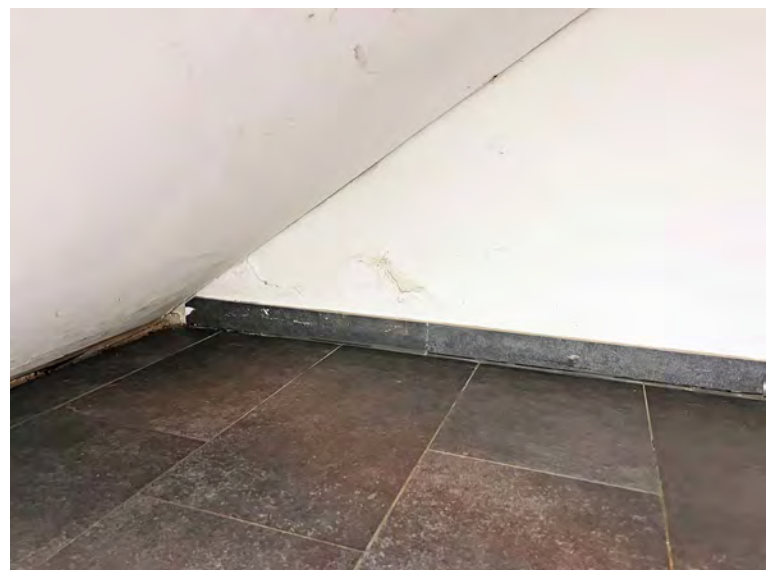
Feuchtigkeitsschäden unter der Treppe im Erdgeschoss

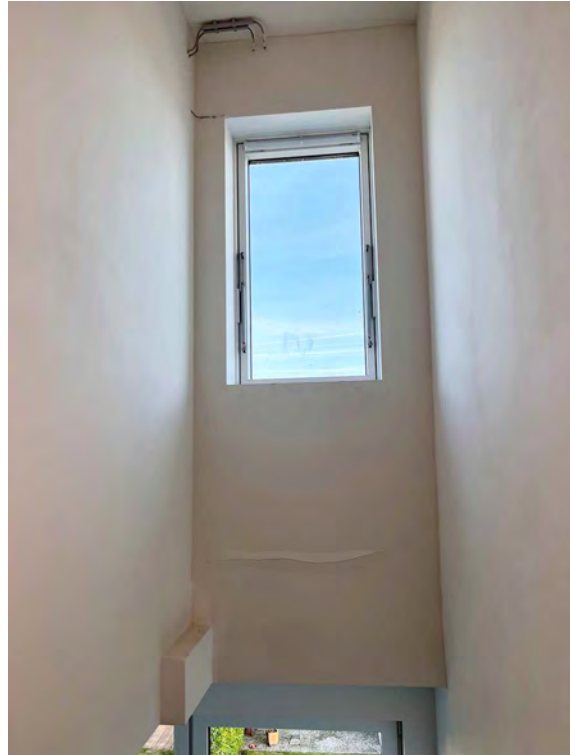
Rissbildung im Putz (Treppenhaus Staffelgeschoss)

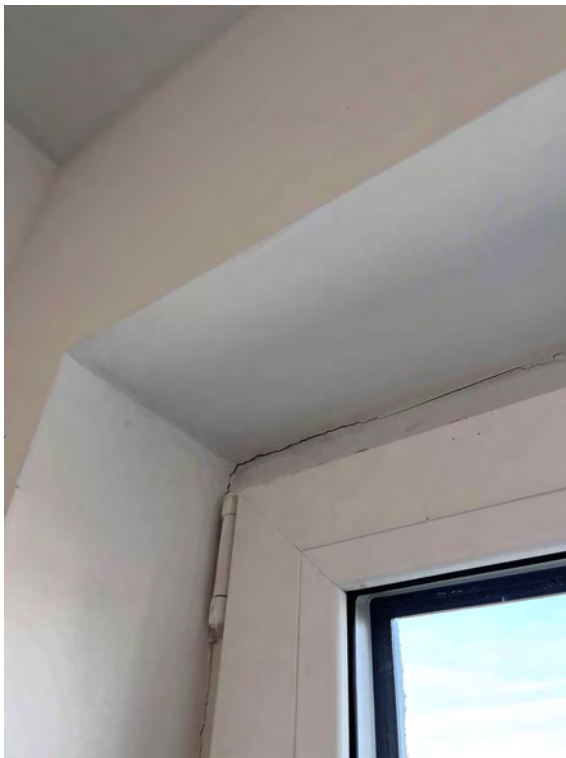
Flankenabriss Putz/Fenster im Leibungsbereich innen (exemplarisch)

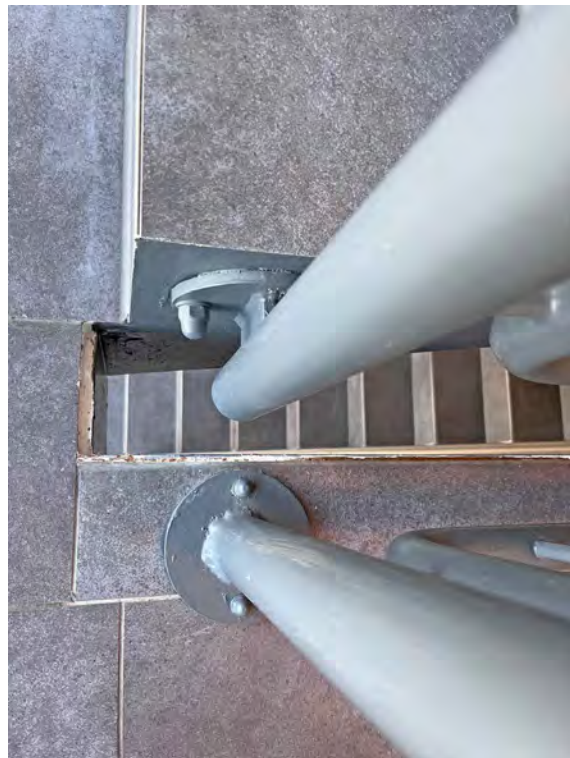
unsaubere Ausführung Treppenaug und Anstrich Geländer (exemplarisch)

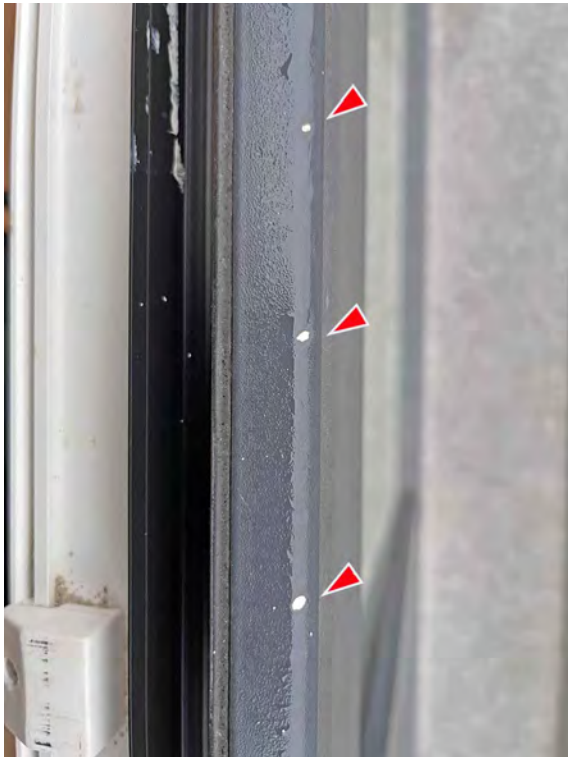
Fehlstellen in der Folierung der Fenster  
(exemplarisch)

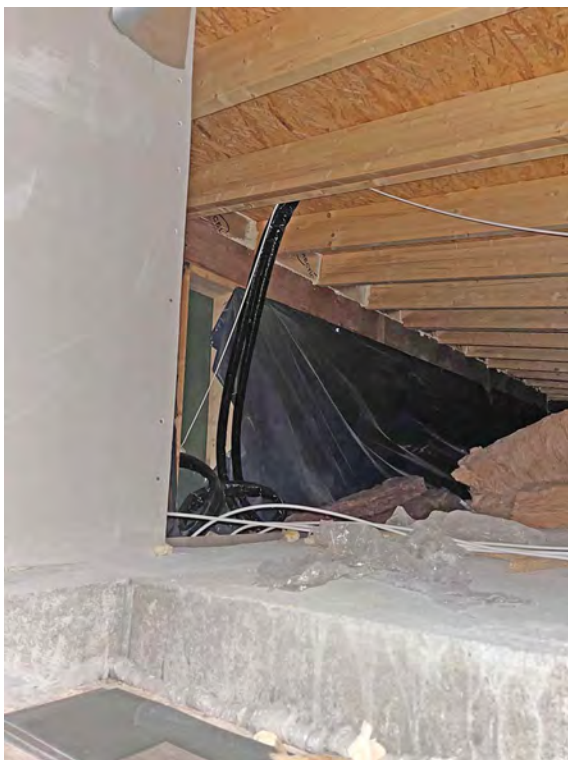
Speicherraum Staffelgeschoss, verschobene  
Dämmung, abgerissene Folie

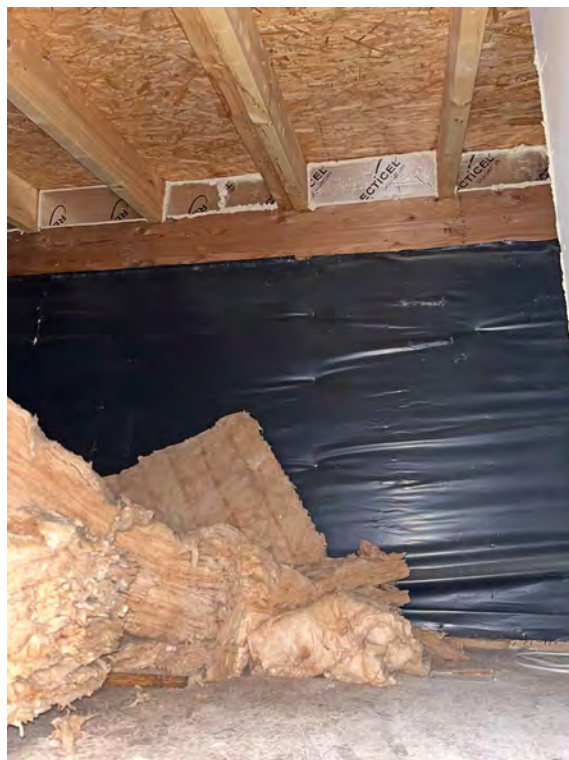
Speicherraum Staffelgeschoss, verschobene  
Dämmung

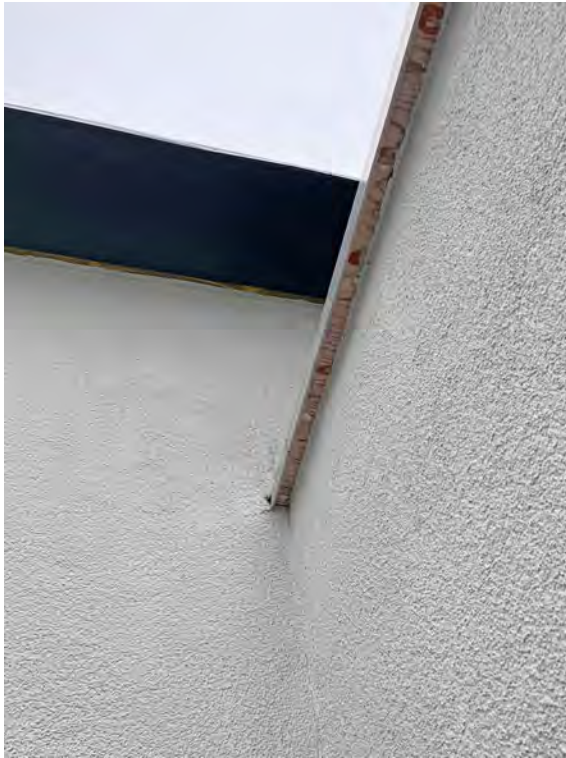
mangelhafter Anschluss der Attika-Abdeckung an die Außenwand (exemplarisch)

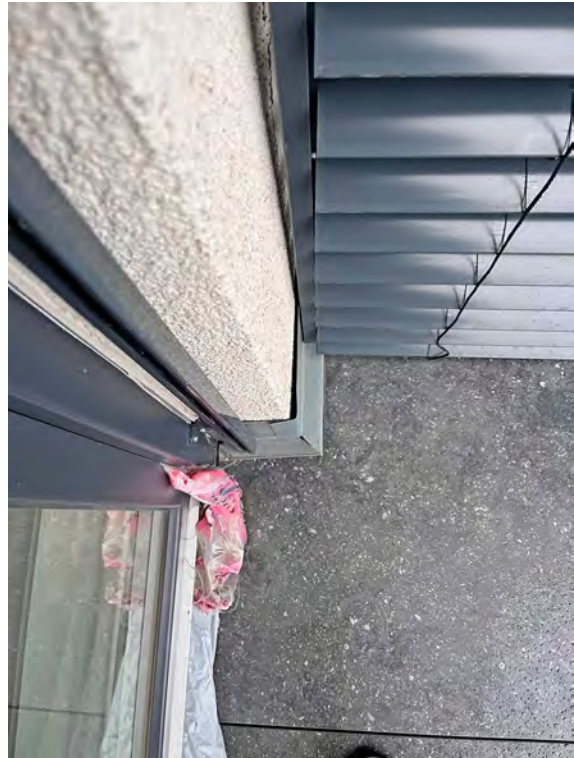
mangelhafter Sockelanschluss (exemplarisch)

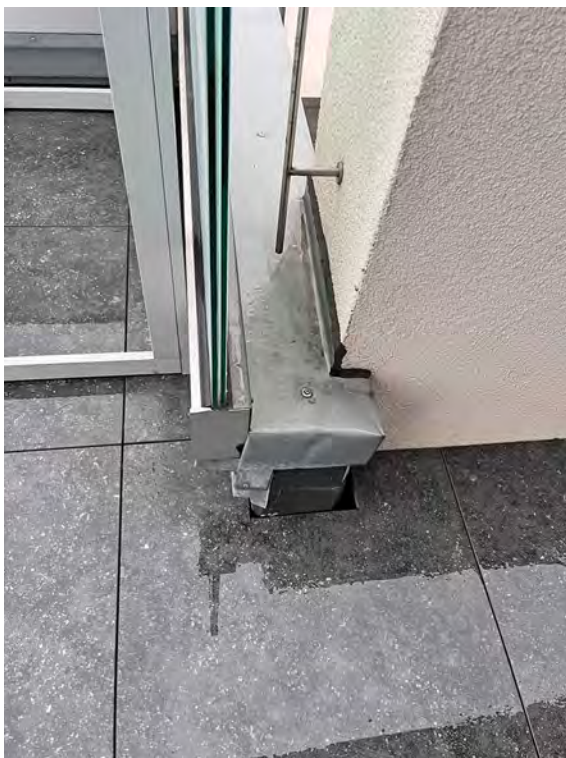
mangelhafte Ausführung der Brüstungsabdeckung im Staffelgeschoss (exemplarisch)

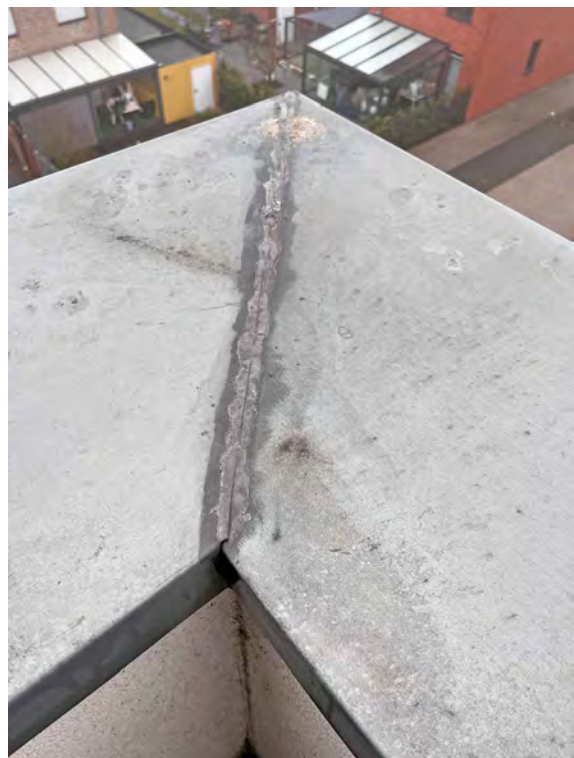
mangelhafte Ausbildung der Eckverbindung bei der Brüstungsabdeckung im Staffelgeschoss (exemplarisch)

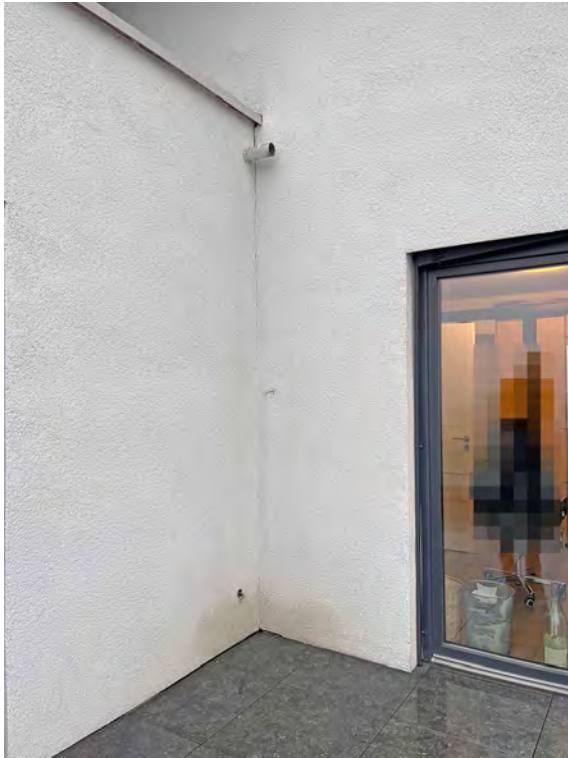
freie Entwässerung des Flachdachs auf die Dachterrasse und offene Elektro-Klemmdose

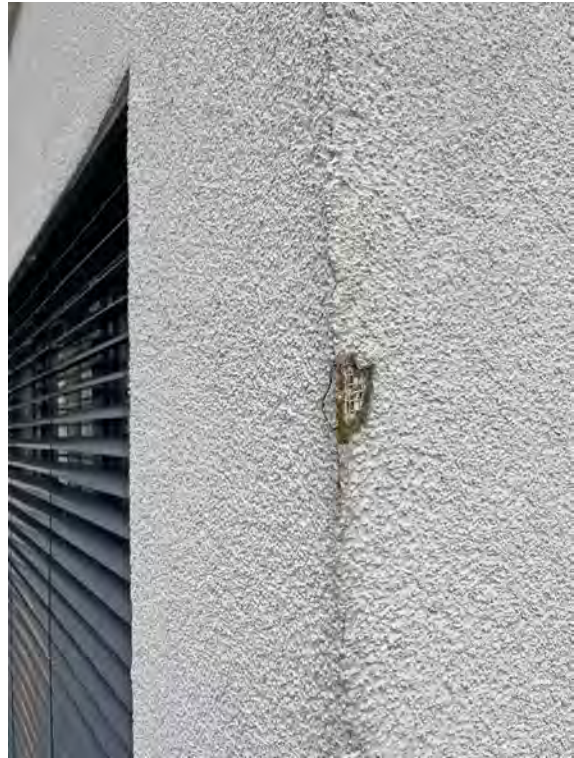
Putzbeschädigung

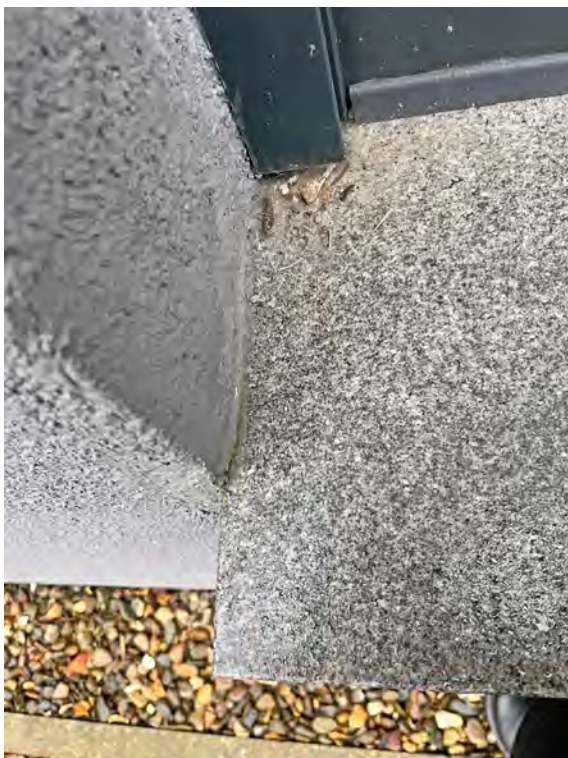
mangelhafte Putzüberdeckung im Bereich der Natursteinfensterbank (exemplarisch)

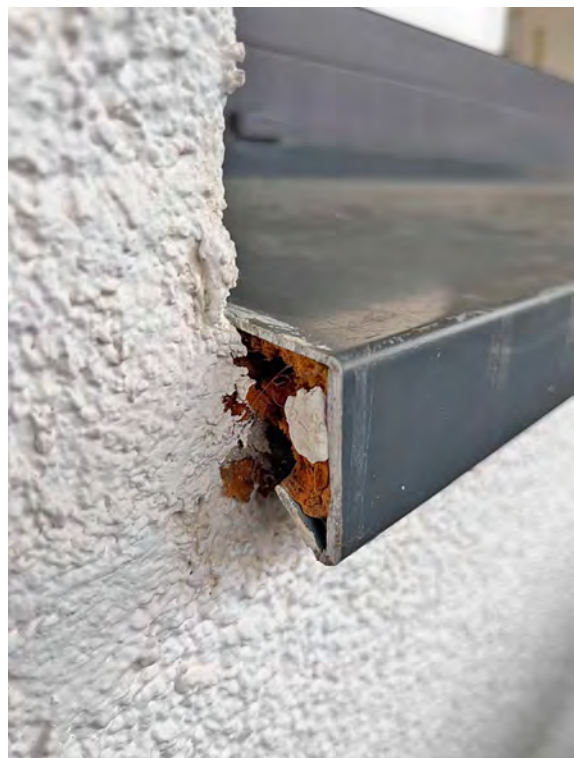
mangelhafte Putzüberdeckung und unsauberer Abschluss im Bereich der Aluminiumfensterbank (exemplarisch)

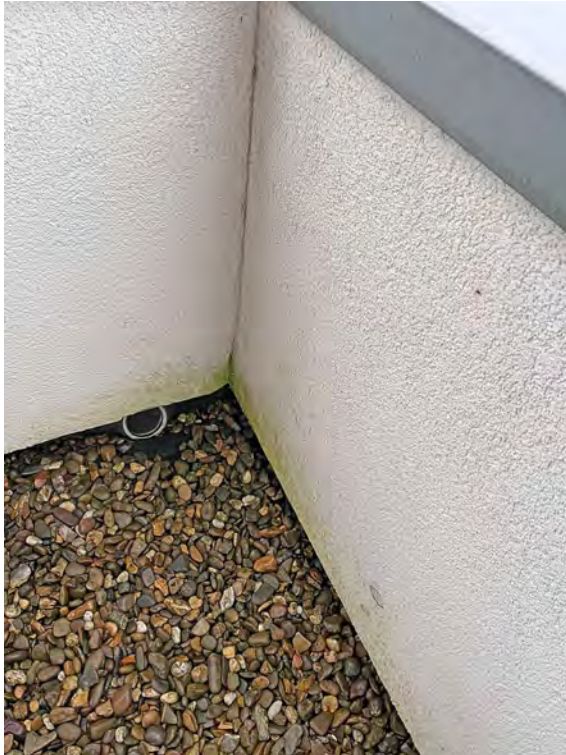
mangelhafte Entwässerung der Dachterrasse

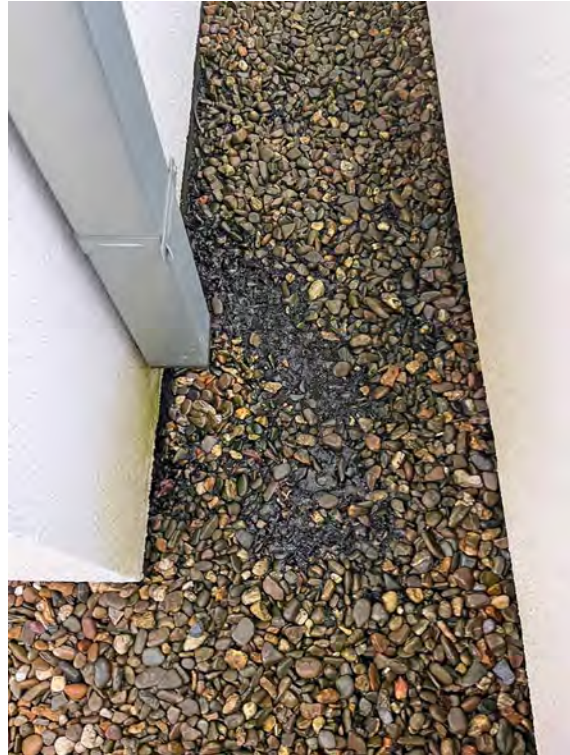
freie Entwässerung des Pultdachs auf die Dachterrasse

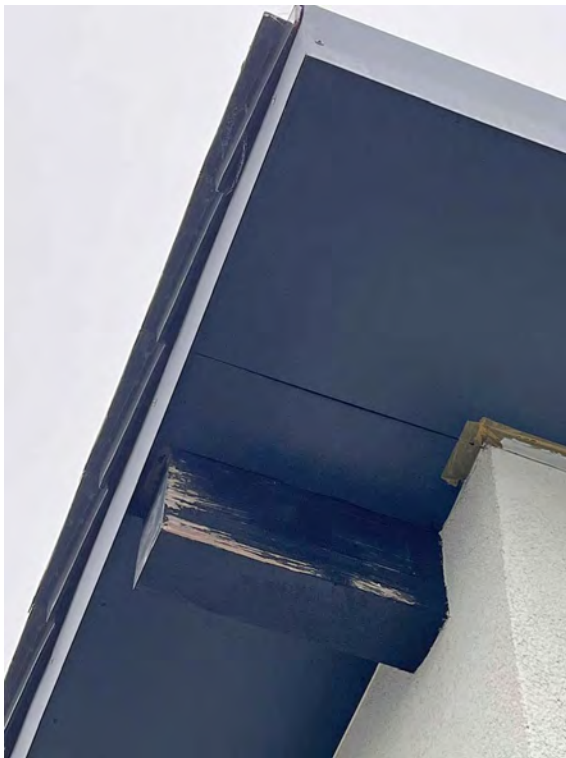
ungeschützte, abgewitterte Balkenköpfe des Pultdachs
