Erschließende Straße "Stritterhofer Weg"

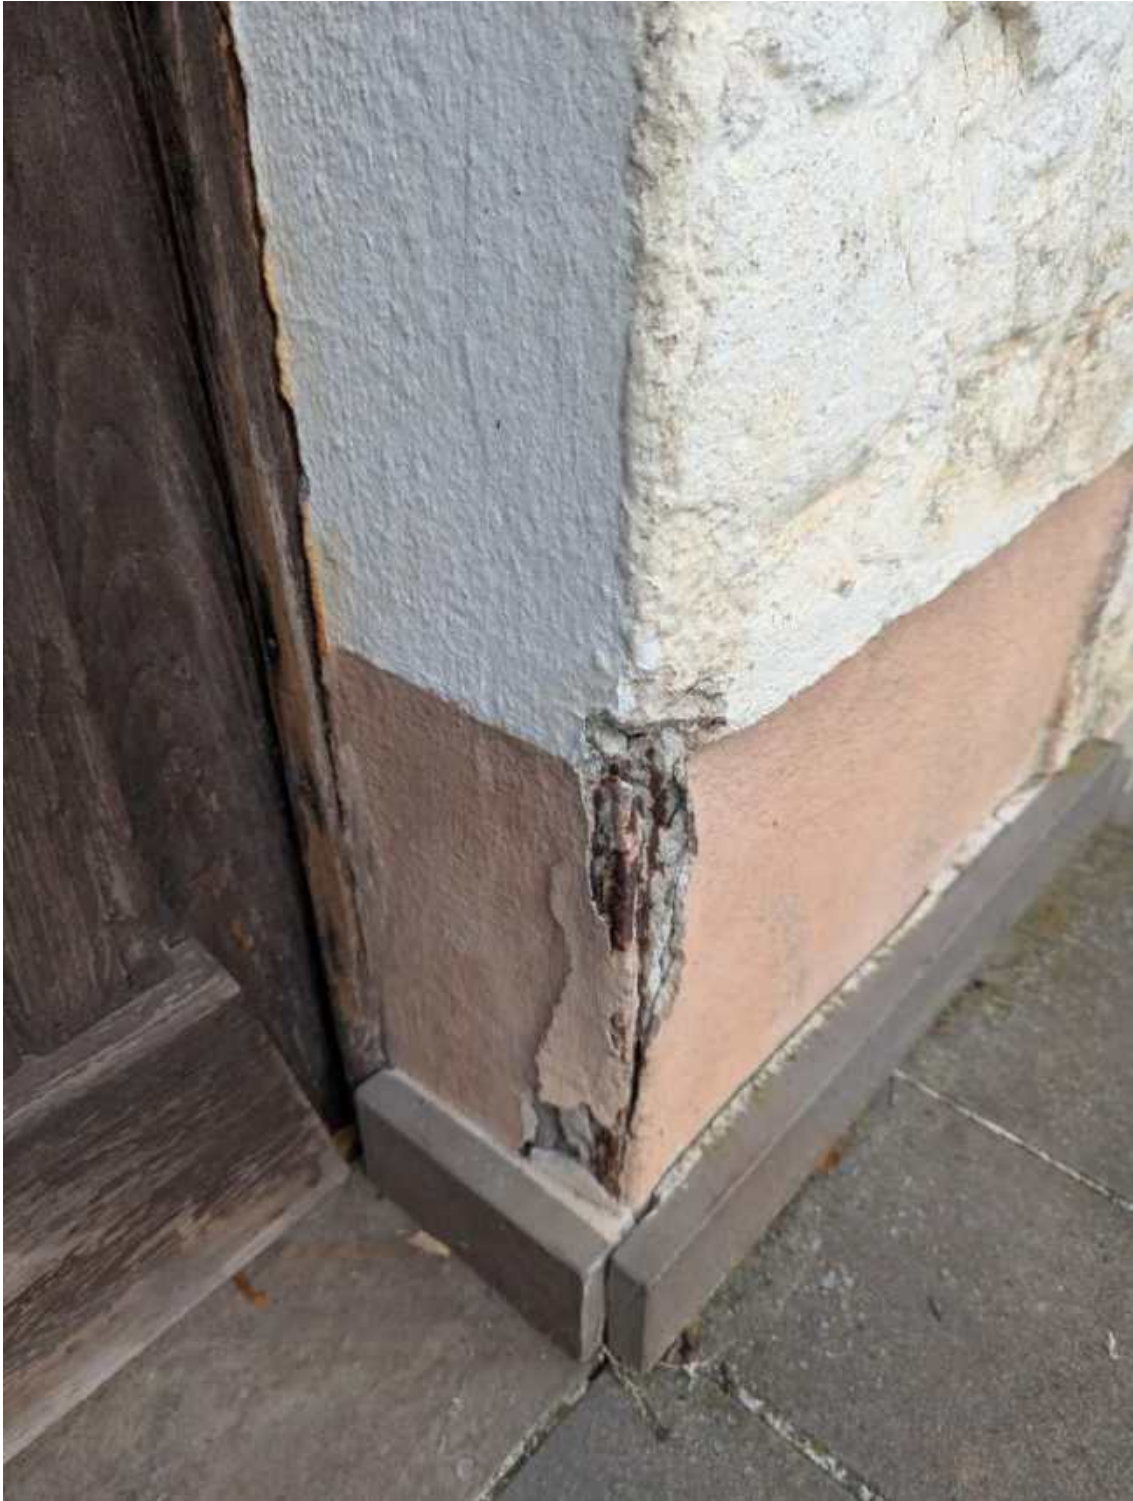
Lfd. Nr. 1 Wohnhaus Schäden am Außenputz

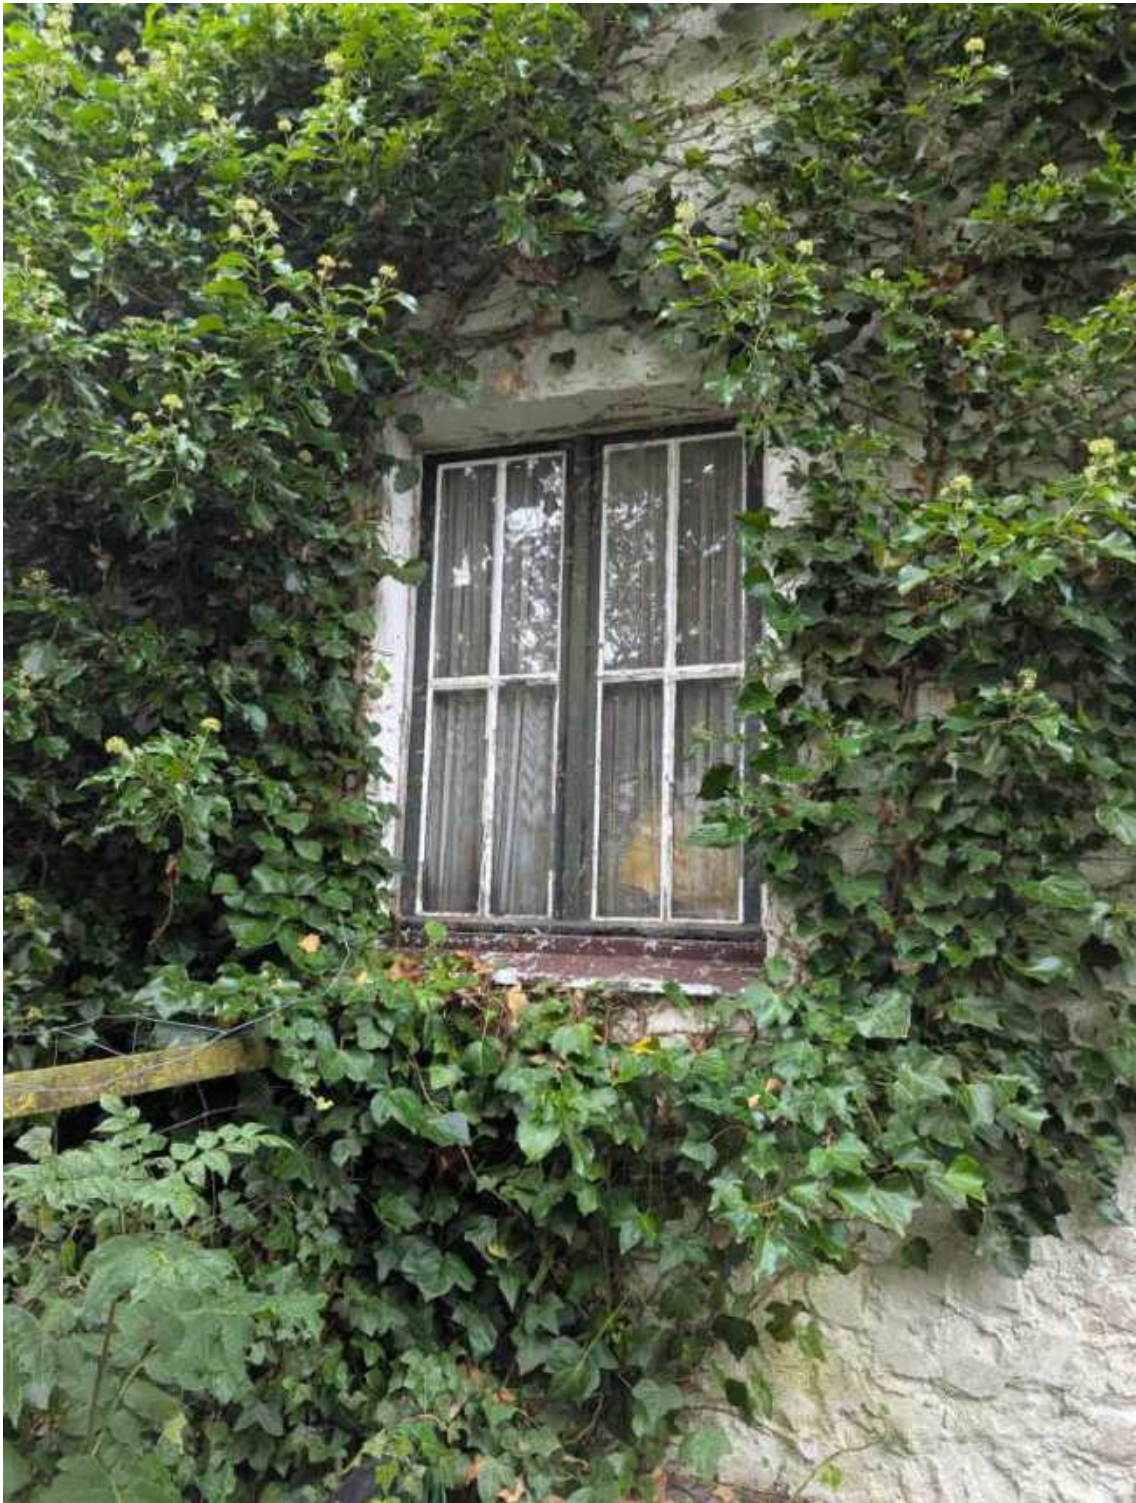
Lfd. Nr. 1 Wohnhaus Bewuchs an Hauswand

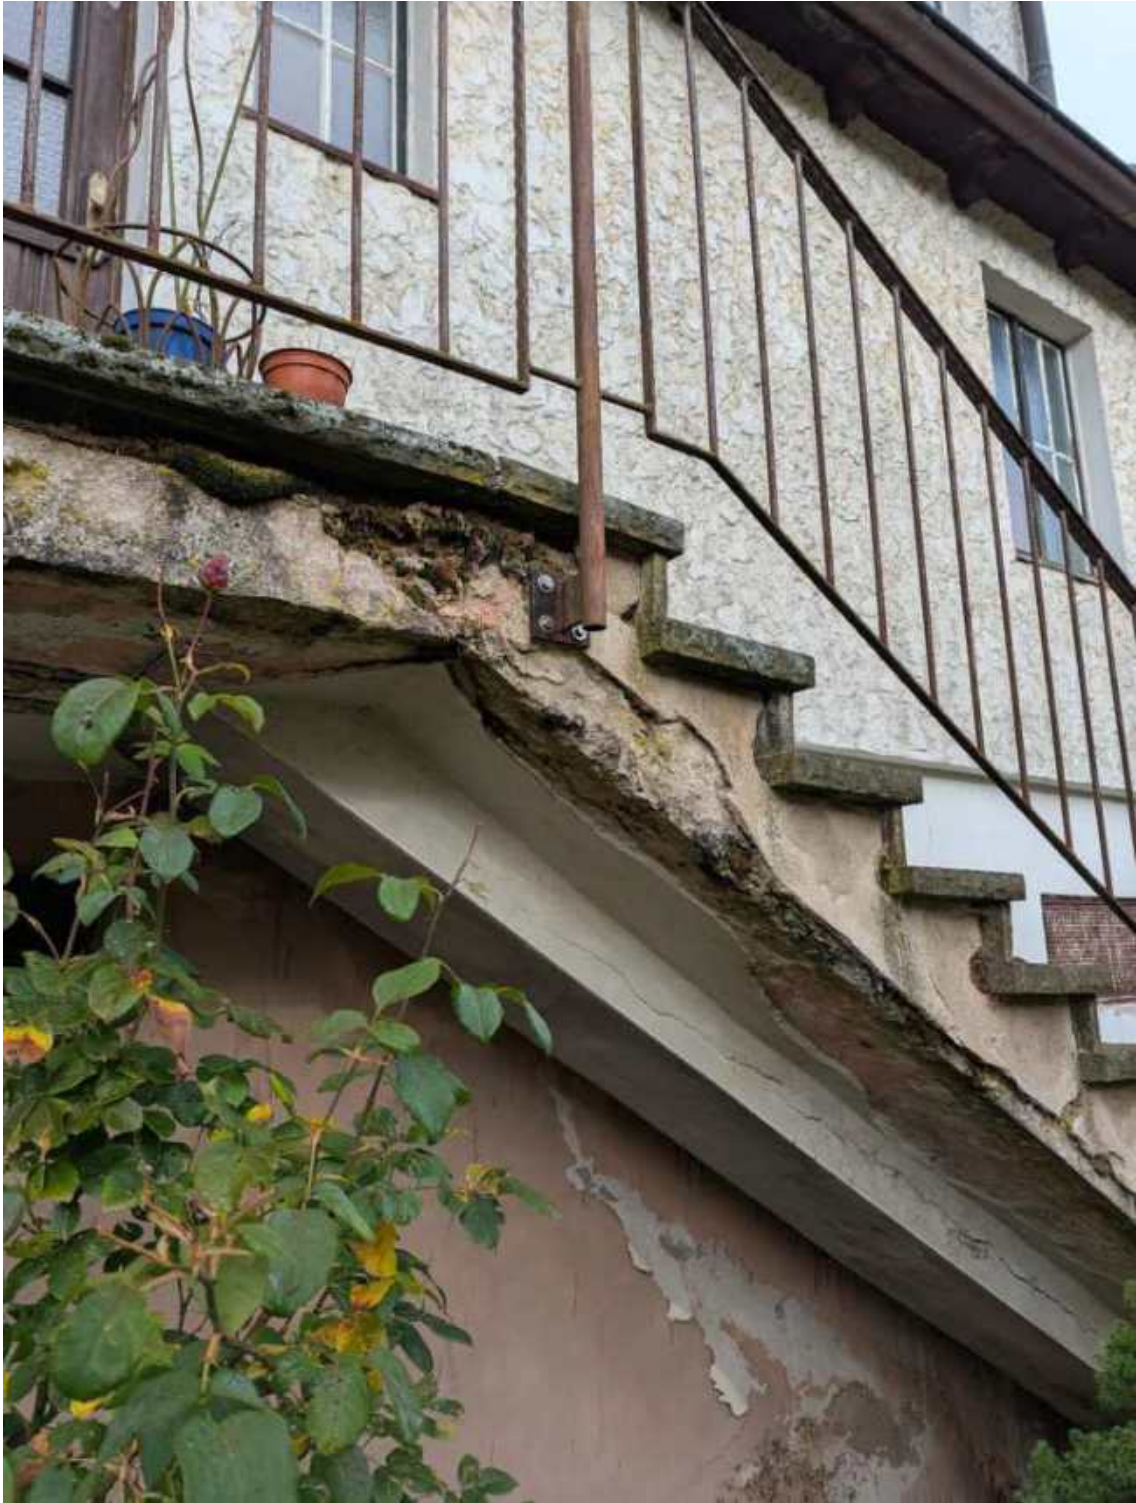
Lfd. Nr. 1 Wohnhaus Schäden am Außenputz
