----- Schadensbild WE-Nr. 18-----

----- Schadensbilder allgemein-----

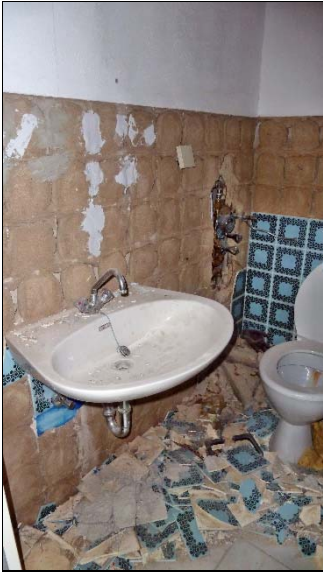
-19-

- 19 nicht fertiggestellte Badsanierung (Restarbeiten)
- 20-24 Sockel- und Wandfeuchte mit Farb- und Putzablösungen
- 25 Fassadenauswaschungen, angewitterter Außenanstrich Fensteranlage Treppenhaus
- 26+27 Farbablösungen und Instandhaltungsstau Balkone, Eingangskragplatte
- 28 offene Wandstelle Flur (Restarbeiten)
- 29 Belagsrisse Flur (Beispielfoto)
- 30 Außenwandriss
