5.1. Protokoll der Ortsbesichtigung

der Ortsbegehung Objekt **S p a n e n k a m p 3 5 , 45699 Herten**

am 04.09.2024

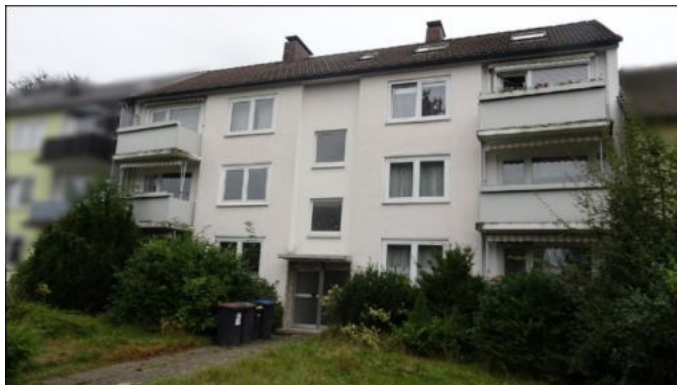
1) Straßenansicht

Das Dach ist mit Betondachsteinen gedeckt. Die Kaminköpfe sind mit Faserzementschindeln bedeckt. Im nicht ausgebauten Dachbereich Dachflächenfenster. Das baugleiche Haus des angrenzenden Nachbarn mit ausgebautem Dachgeschoss. Die Fassade zur Straße wurde nur gestrichen und nicht gedämmt.

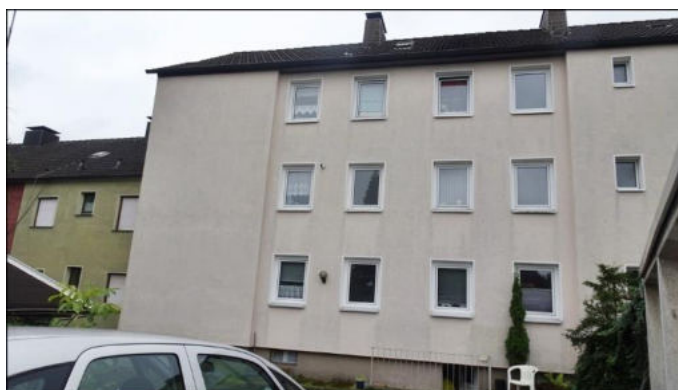
4) Rückansicht

Die rückseitige Fassade im Sockelbereich Buntsteinputz, dann Wärmedämmverbundsystem. Regenrinnen und Fallrohre aus Kupfer. Leichter beginnender Instandhaltungsstau im Bereich Anstrich. Das Wärmedämmverbundsystem ist aus ca. 2010.

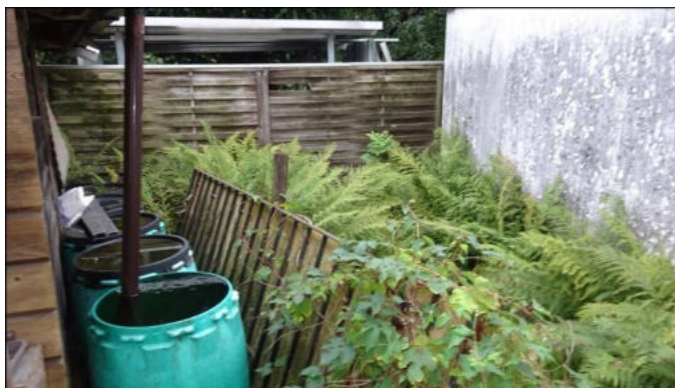
7) Bereich Gartenhütte/ Garagen

Die Garage ist eine Dreifach-Garage mit bituminöser Abklebung. Der Schuppen ist mit einer Asbestwelle belegt und vermutlich auch mit asbesthaltigen Platten als Seitenwand.

Die Hoffläche ist asphaltiert. Im Hintergrund noch eine Gartenhütte aus dem Baumarkt die mit Holzwerkstoffen vollgestellt ist. Drei Fertiggaragen nebeneinandergesetzt und ein Abstellraum.

Die Zufahrt zur Garage erfolgt über die Nachbargrundstücke. Gemäß Angaben gibt es hierzu Grundbucheintragungen. Die Freifläche hat eine geringe bis gar keine Aufenthaltsqualität. Die Einfriedungen sind Stabgitterzäune. Bei den Platten des Nebengebäudes handelt es sich augenscheinlich um Faserzementplatten.

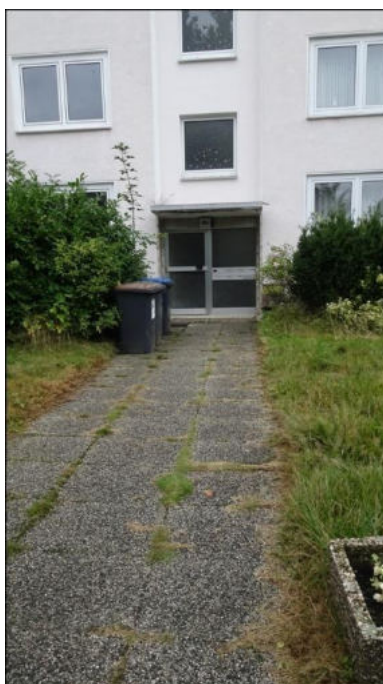
8) Zuwegung zum Eingang

Die Freifläche ist eine Gartenfläche mit Sträuchern im Randbereich, mit starken Instandhaltungsstau. Der Zugang über einen Weg mit Waschbetonplatten. Das Grundstück liegt in zweiter Reihe. Der Zugang über einen asphaltierten Weg, der schon mehrfach ausgebessert wurde.

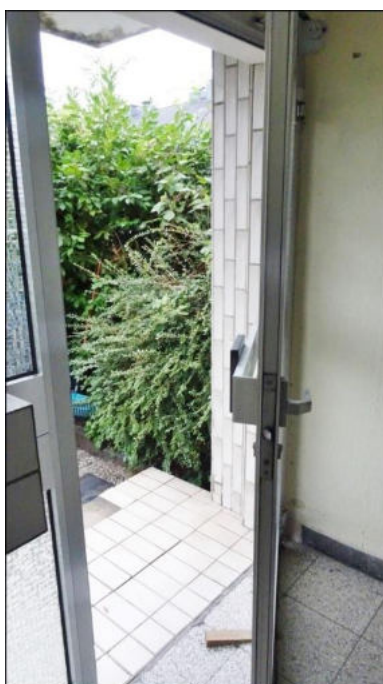
9) Eingangstür

- Hauseingangstür: Aluminiumrahmentür mit feststehendem Seitenteil und Einfachverglasung sowie integrierter Briefkastenanlage. Im Bereich des Sturzes der Hauseingangstür leichte Rissbildung.
- Fußboden: Kunststein
- Treppe: Betontreppe mit Kunststeinstufen, Stahlgeländer und Mipolamhandlauf
- Wände und Deckenunterläufe: tapeziert und gestrichen, Wände an der Stirnseite waren mal mit Paneelen verkleidet, diese wurden teilweise abgenommen um die Elektroleitung zu ertüchtigen
- Fenster: im Podestbereich ein Kunststofffenster mit Isolierverglasung
- Die Steigleitung zu den Unterverteilungskästen wurde vom Hausanschluss bis zu den jeweiligen Unterverteilungskästen erneuert.

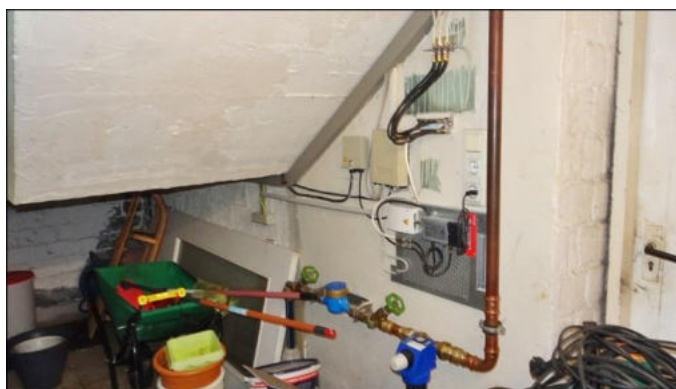
11) Keller/ Hausanschlüsse

- Fußboden: überall Fliesen
- Im Bereich der Treppe die Hausanschlüsse für Wasser und Telekommunikation
- Wände: geputzt und gestrichen im Treppenhausbereich, ansonsten Fugenglattstrich und Anstrich, im Bereich der Kelleraußenwände leichte Einwirkungen von Feuchtigkeit erkennbar
- Rechts neben der Treppe neue Hausanschlüsse für Strom und Gaszähler
- Fenster: Stahl mit Einfachverglasung und Ungezieferschutz, in diesem Bereich auch die Stromeinführung
- Die Gasleitung und die Kaltwasserleitungen wurden erneuert
