Anlage zur Wertermittlung

FOTOS

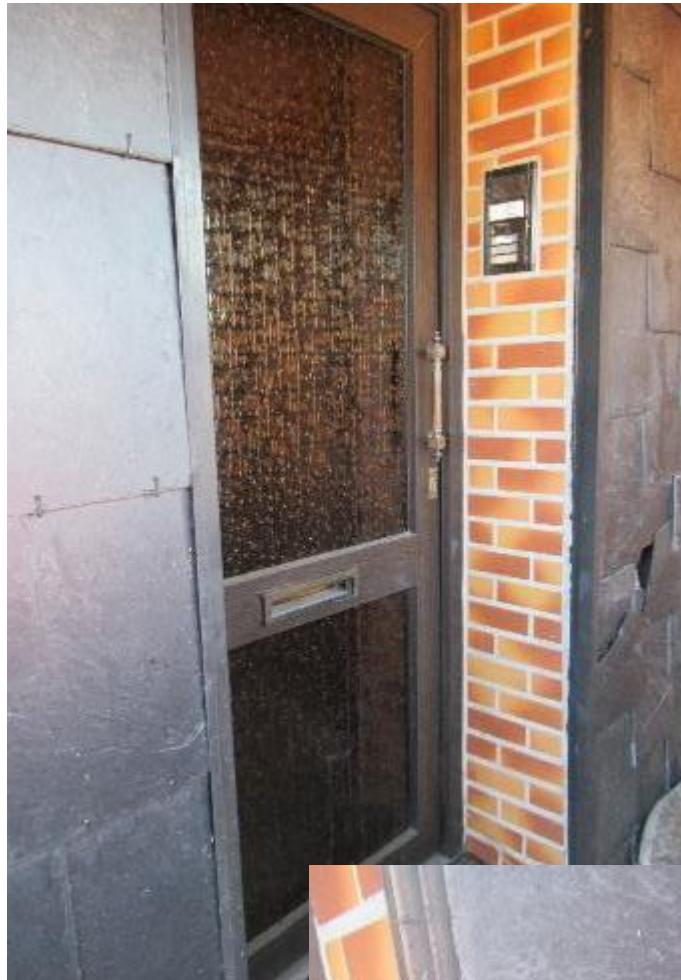
Schäden im
Bereich der
Haustür

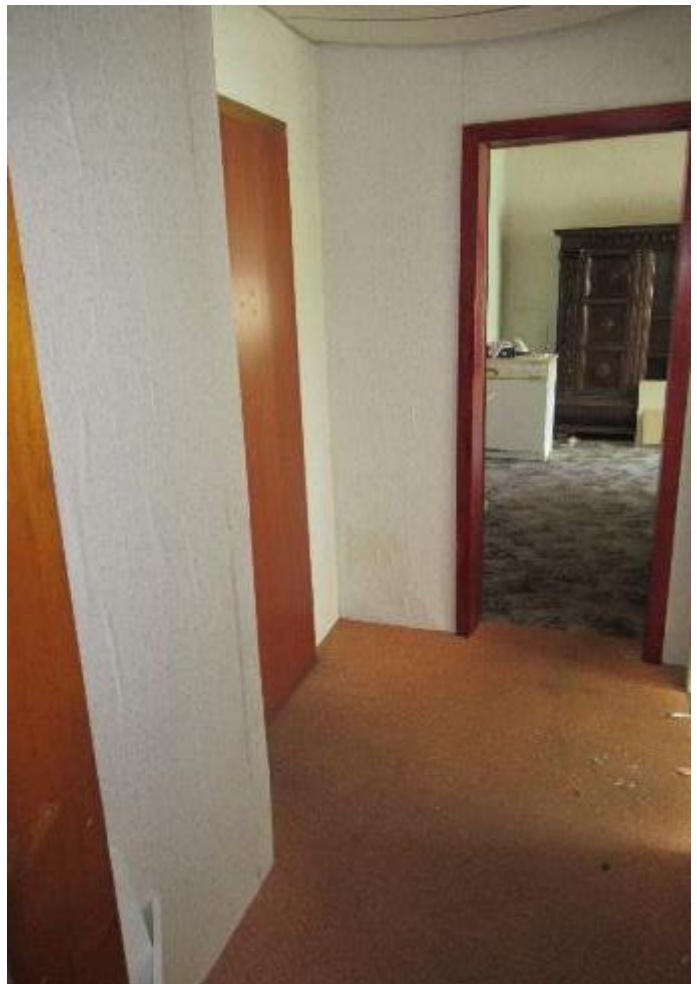
Schäden an der Decke

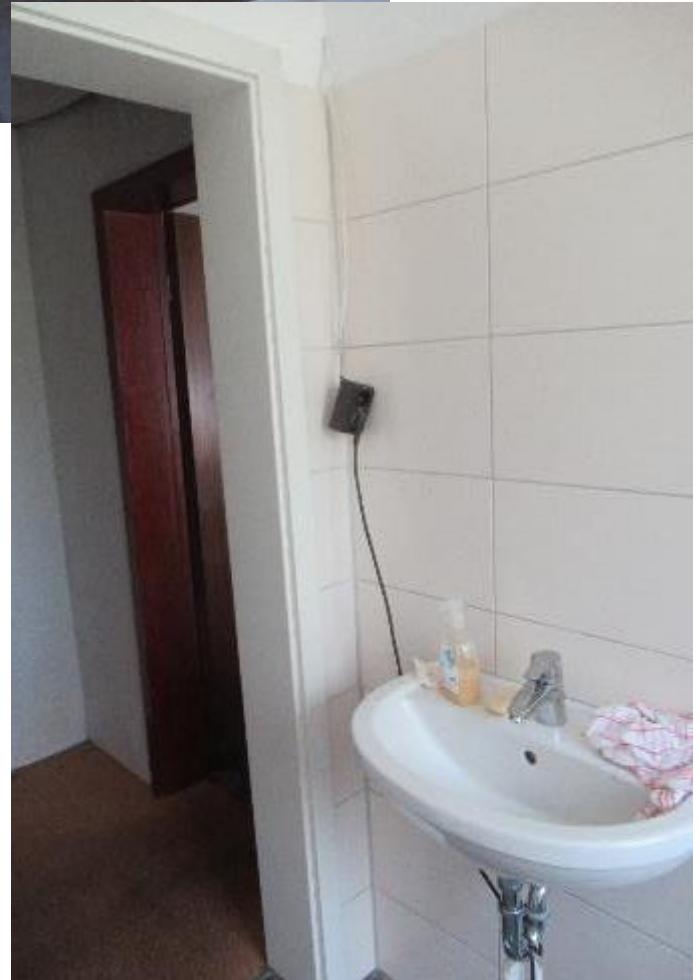
**fehlende
Steckdose im Bad**

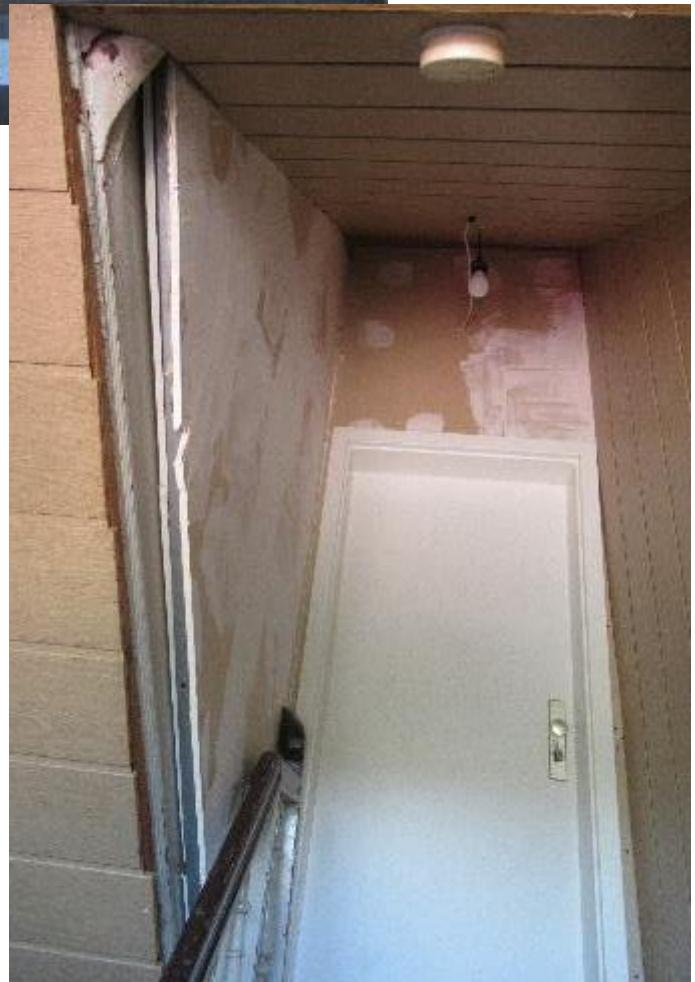
Mängel am
Innenausbau

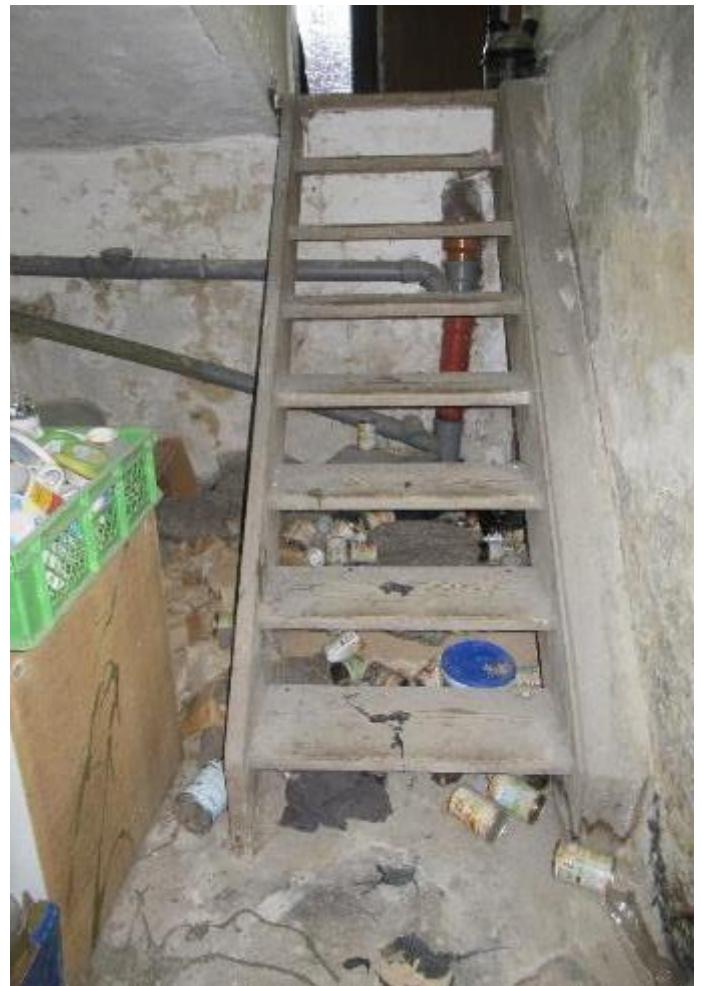
Müll und Unrat im Treppenbereich

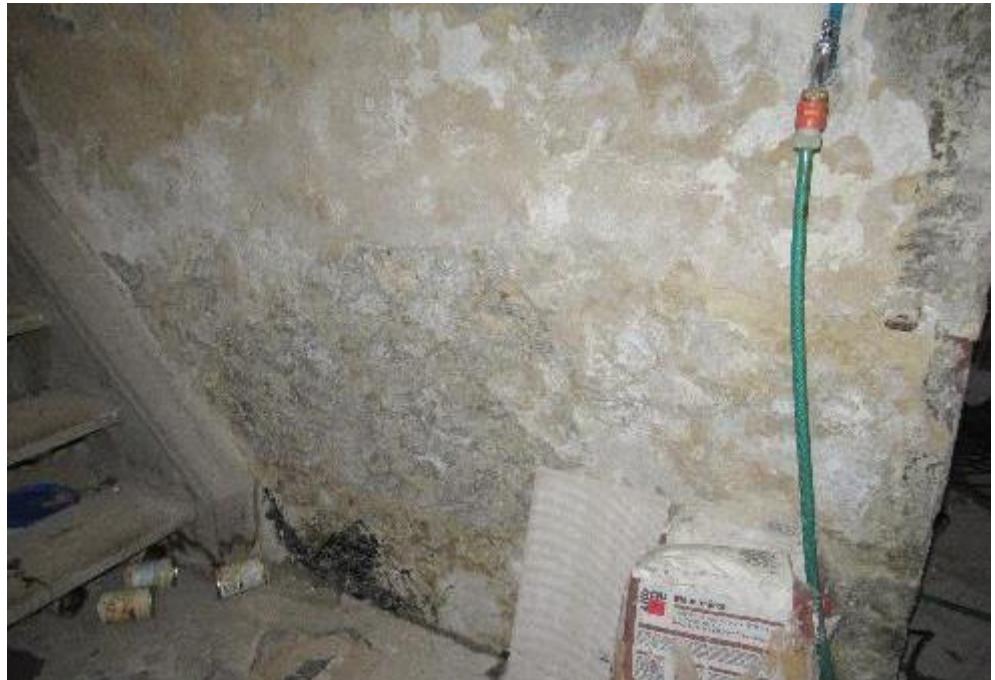
Durchfeuchtungen im Bereich der Treppe

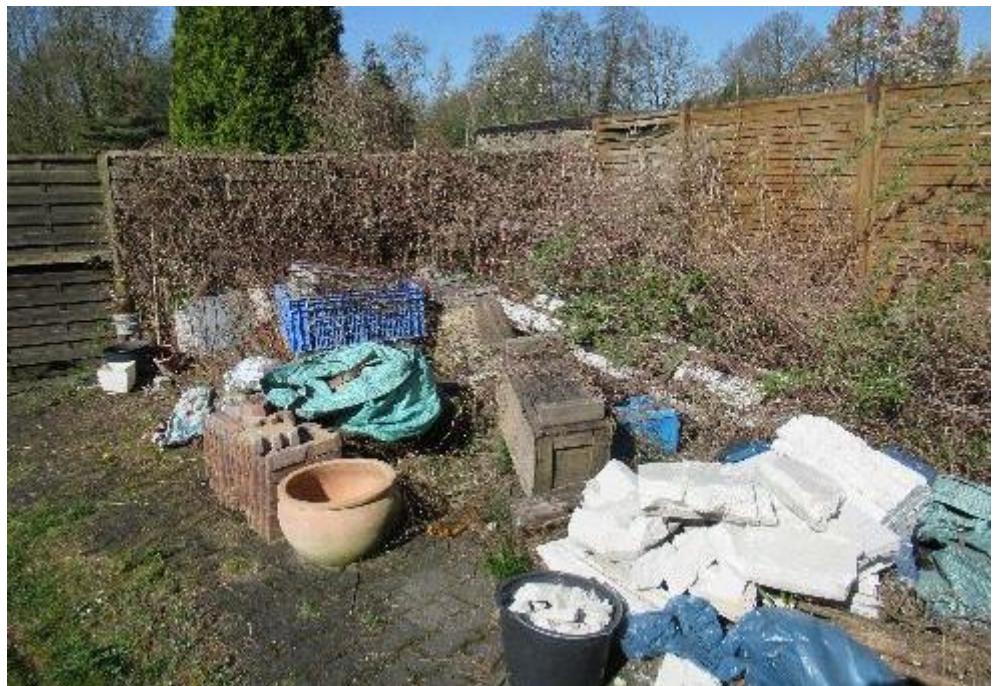
Mülllagerung im Hof

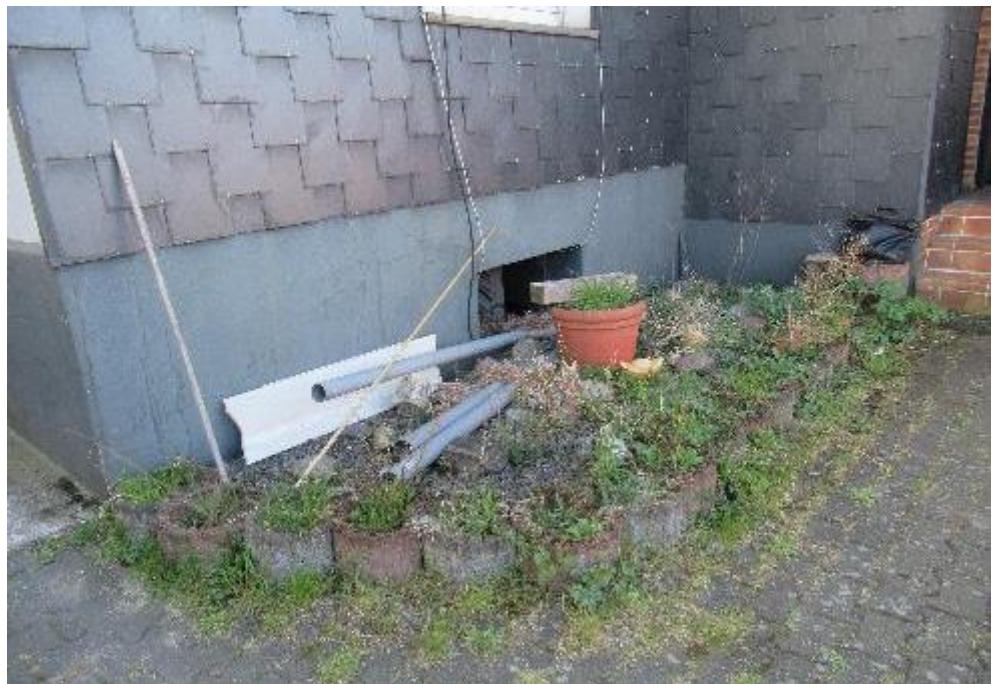
Baumaterialien hinter dem Wohnhaus

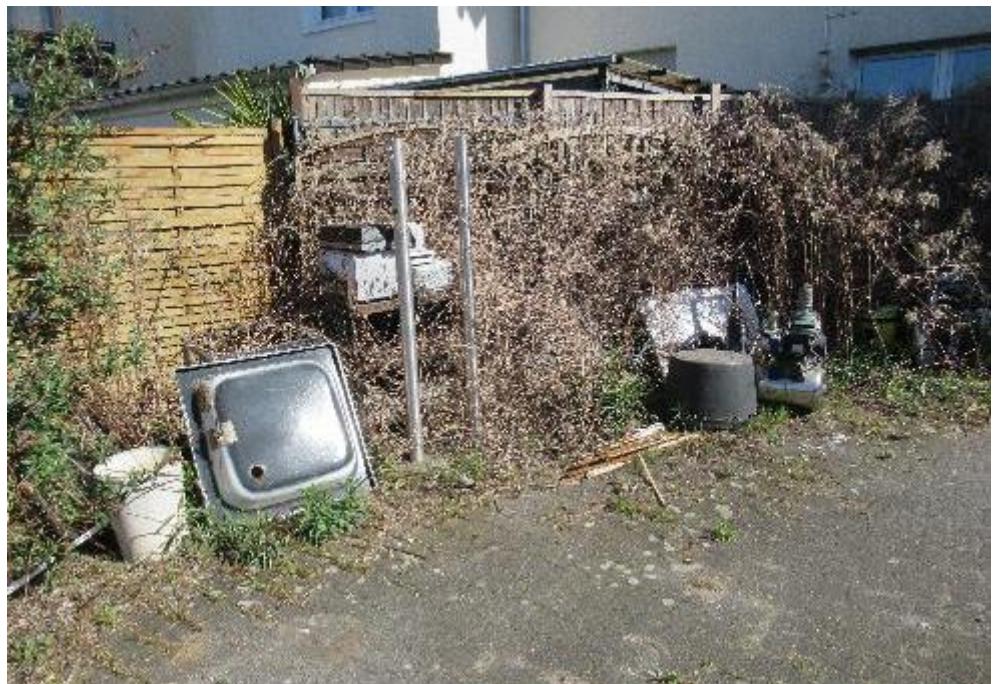
Unrat im Hofbereich
