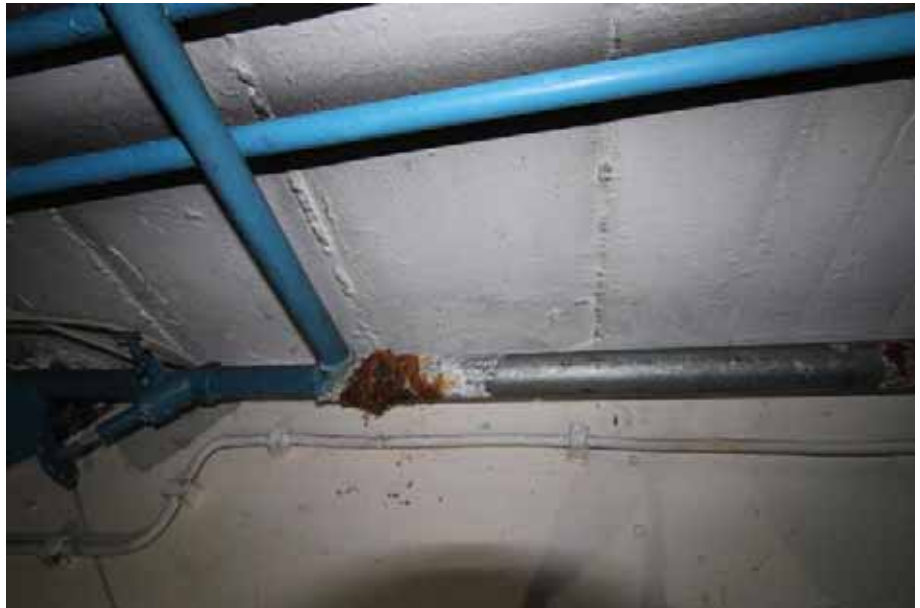
Sicht auf die korrodierten Leitungen im Heizungskeller / KG

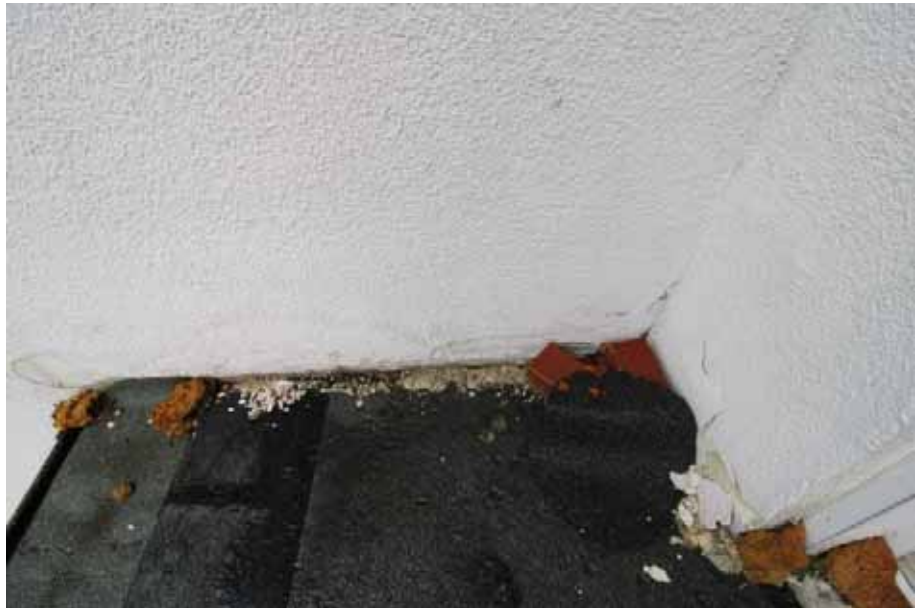
Sicht auf den fachgerecht instand zu setzenden Fassadenanschluss zur Pkw-Garage und Terrassenüberdachung / OG links
