**Straßenansicht Am Graben 11 - 19**

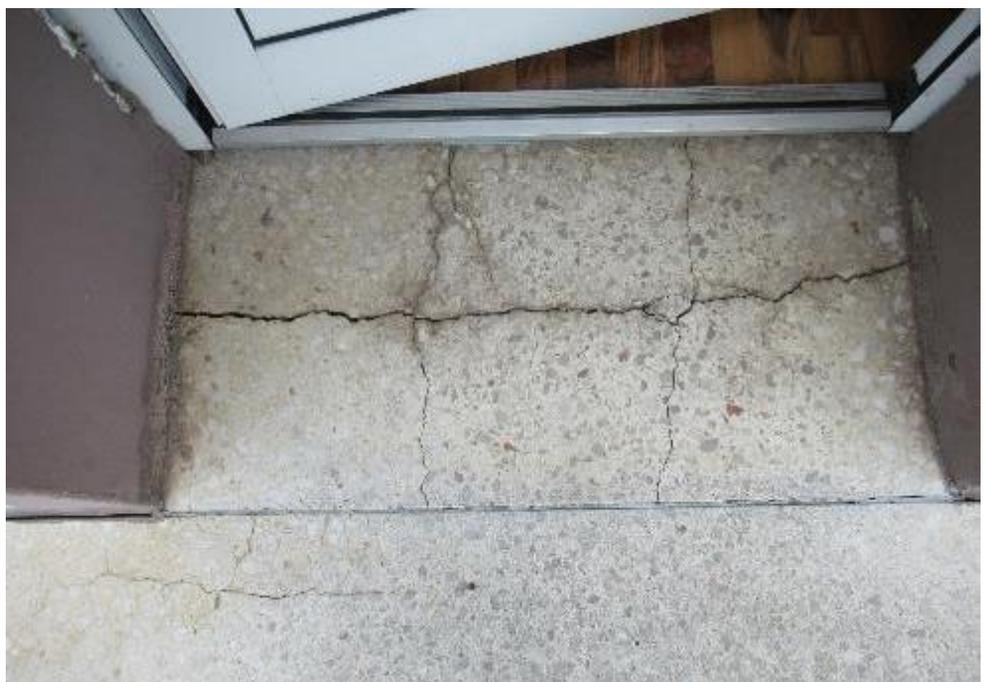
Rissbildung im Bereich der Haustür

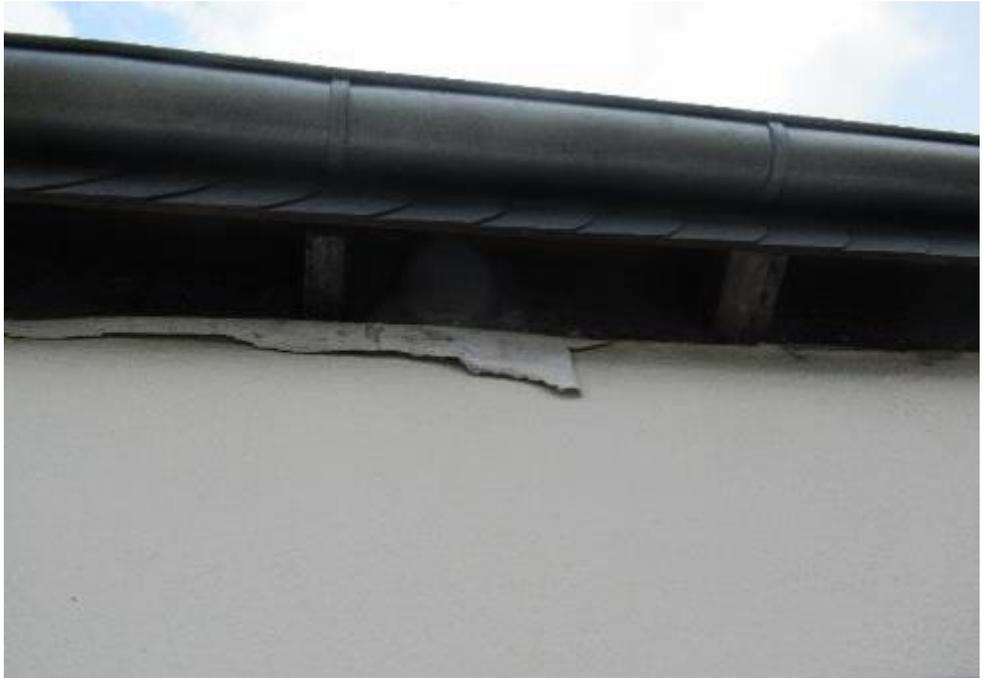
**Schäden im Bereich der Dachtraufe**

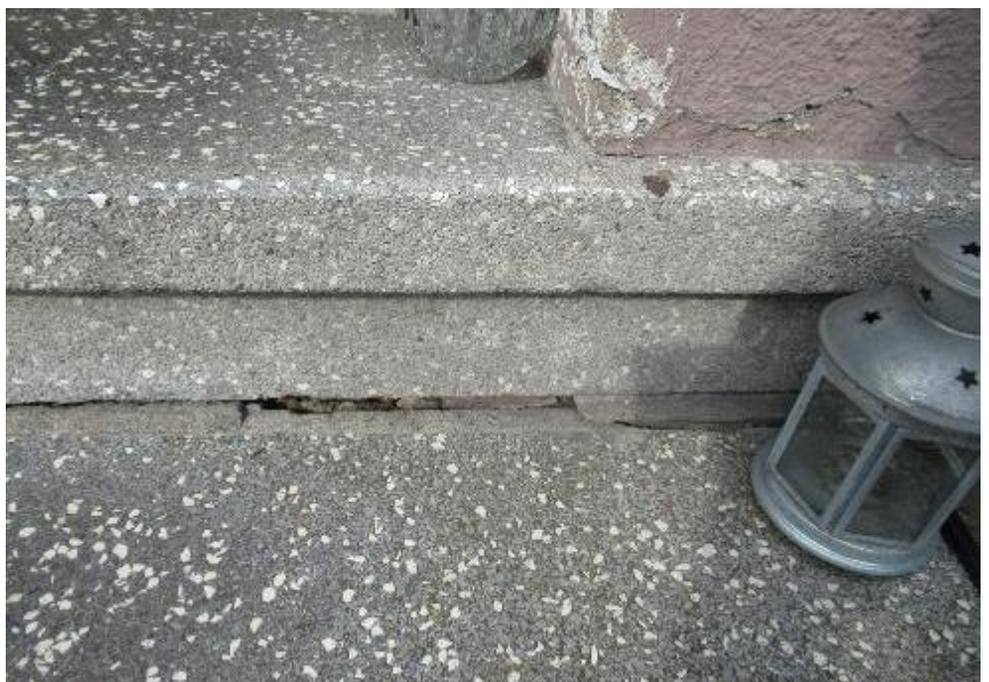
**Schäden an den Treppenstufen**

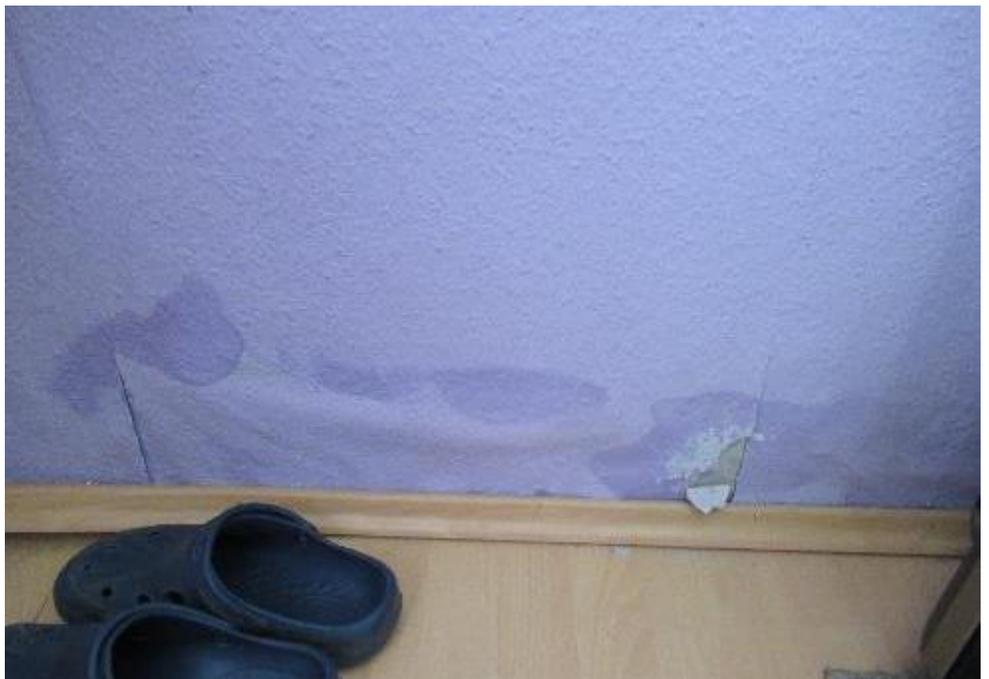
**aufsteigende Feuchtigkeit im Schlafzimmer**

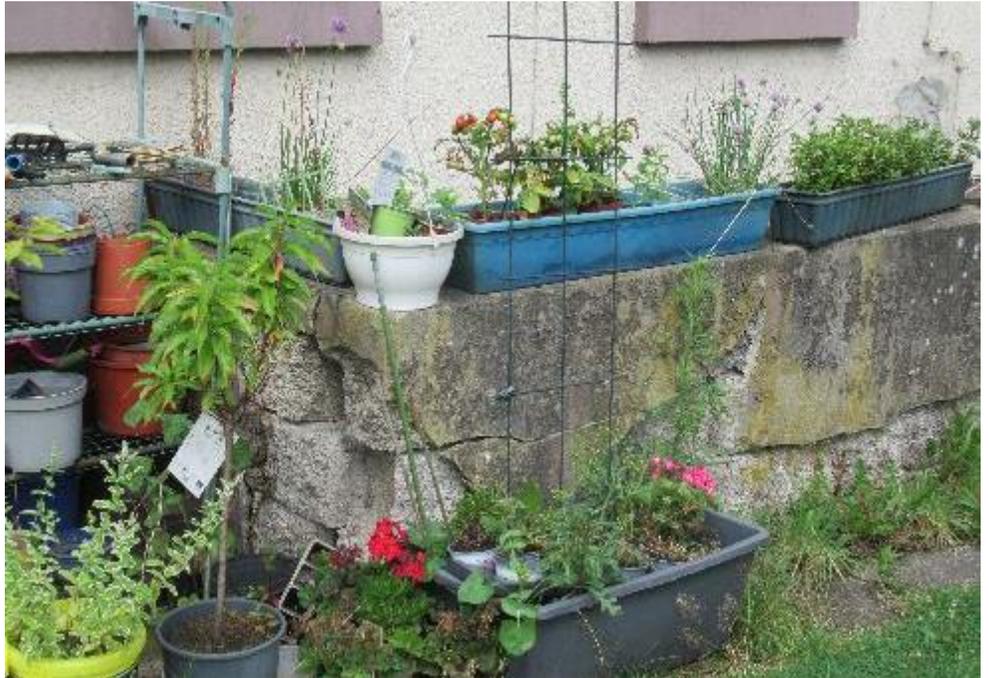
**Schäden am Kellerabgang**

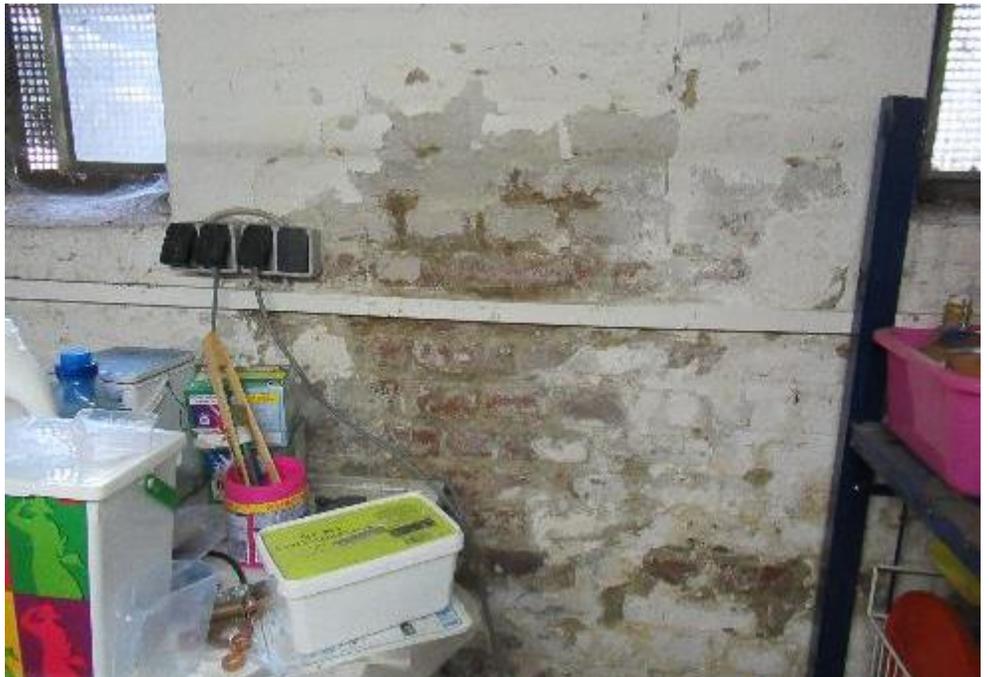
**Durchfeuchtung im Keller**

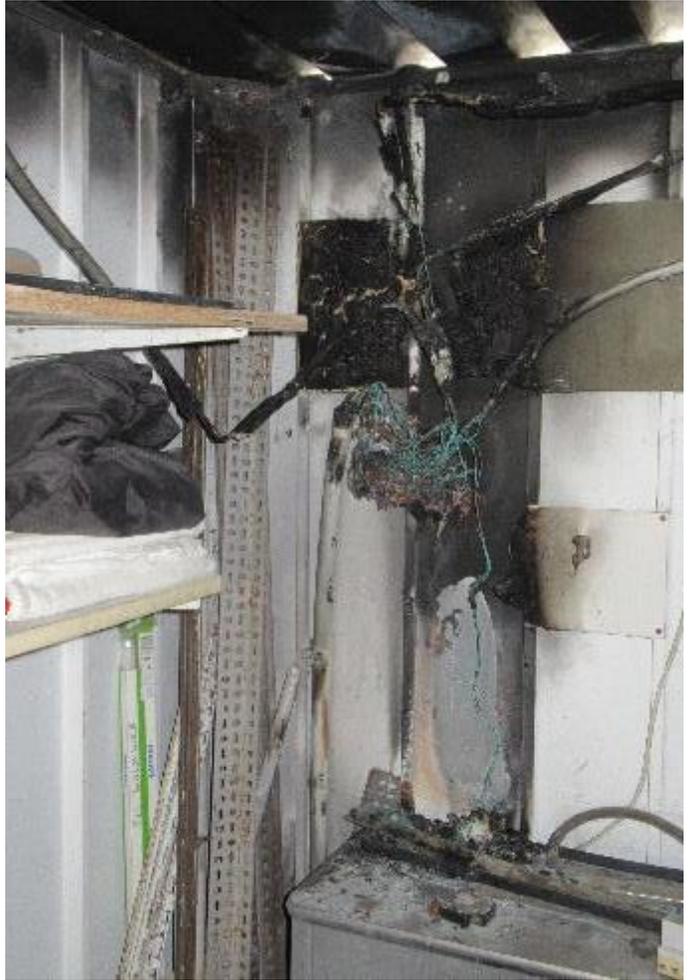
**Brandschaden in  
einer Garage**

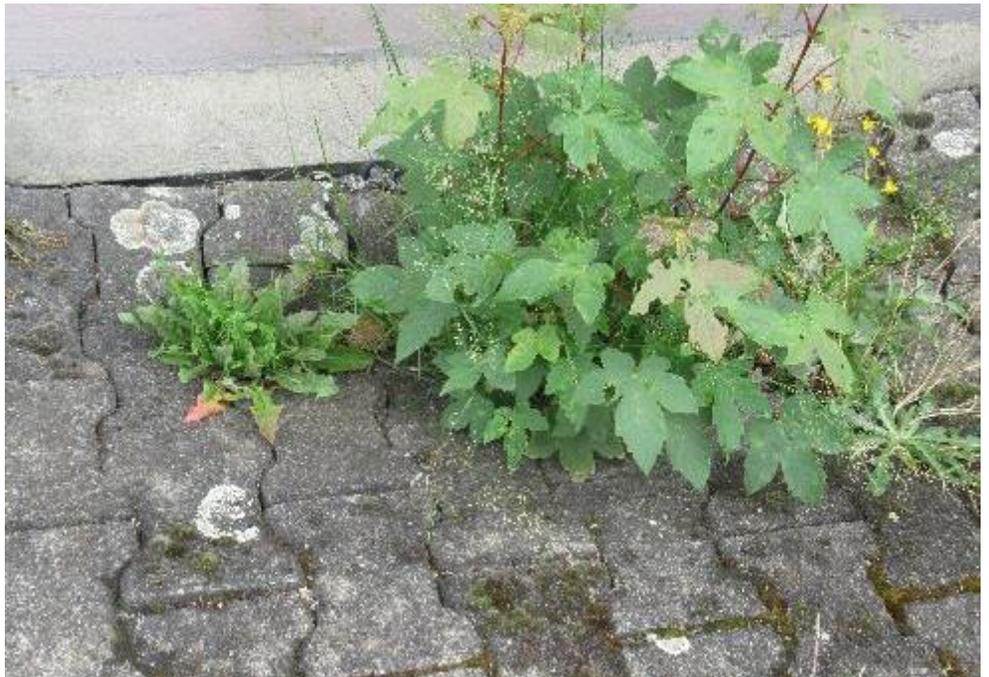
**Abgesackte Betonformsteine**

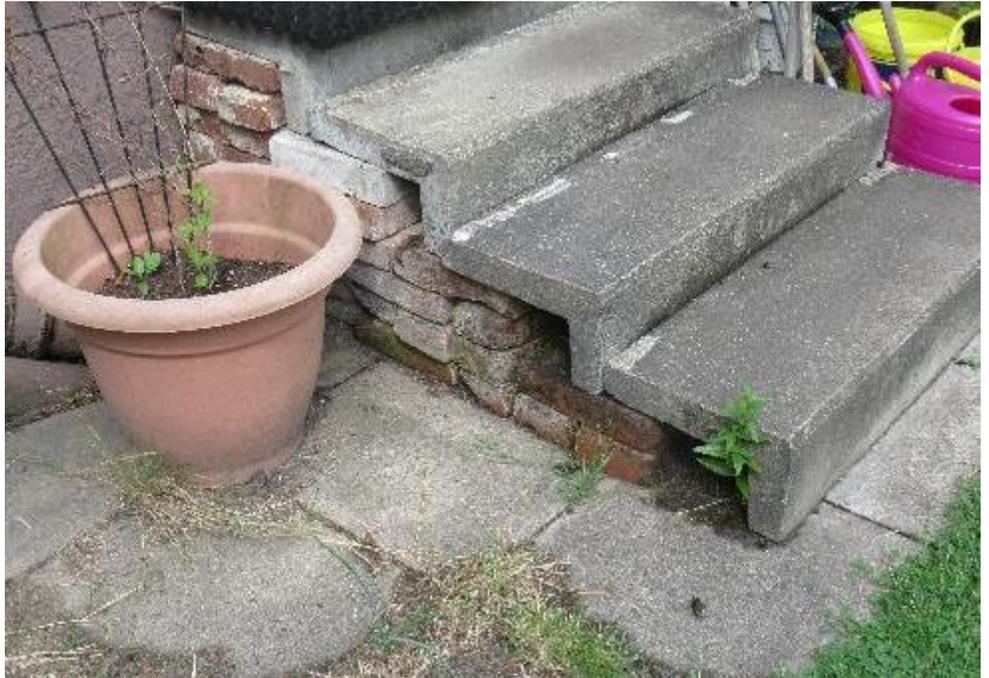
**Provisorische Treppe zum Wohnraum**

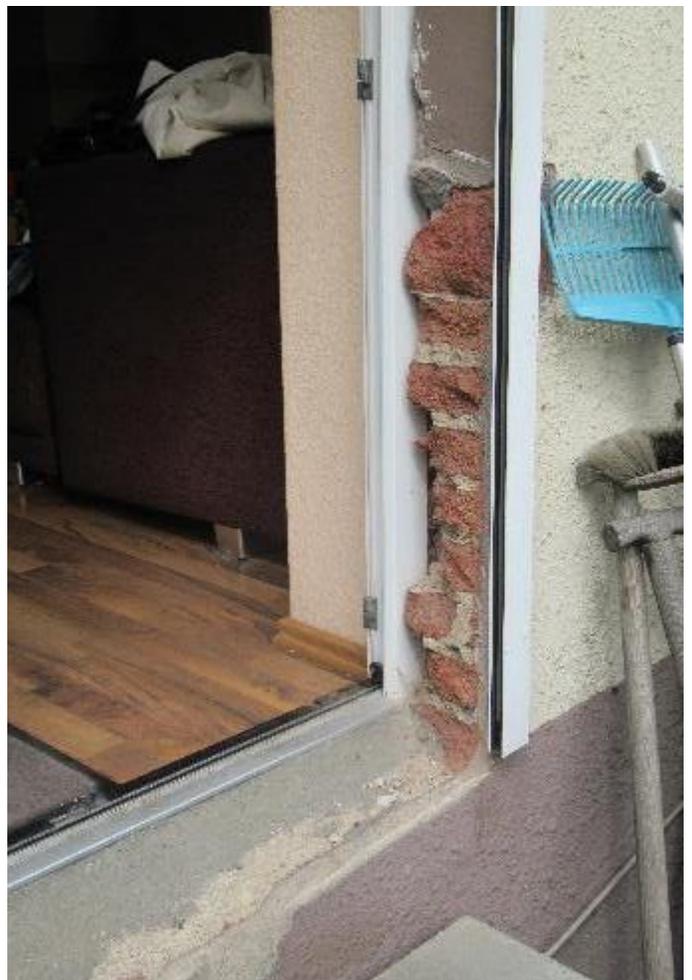
**unverputztes  
Mauerwerk im  
Türbereich zum  
Wohnraum**
