Foto Nr. 1: Doppelhaus, Ehlingstraße 55/57

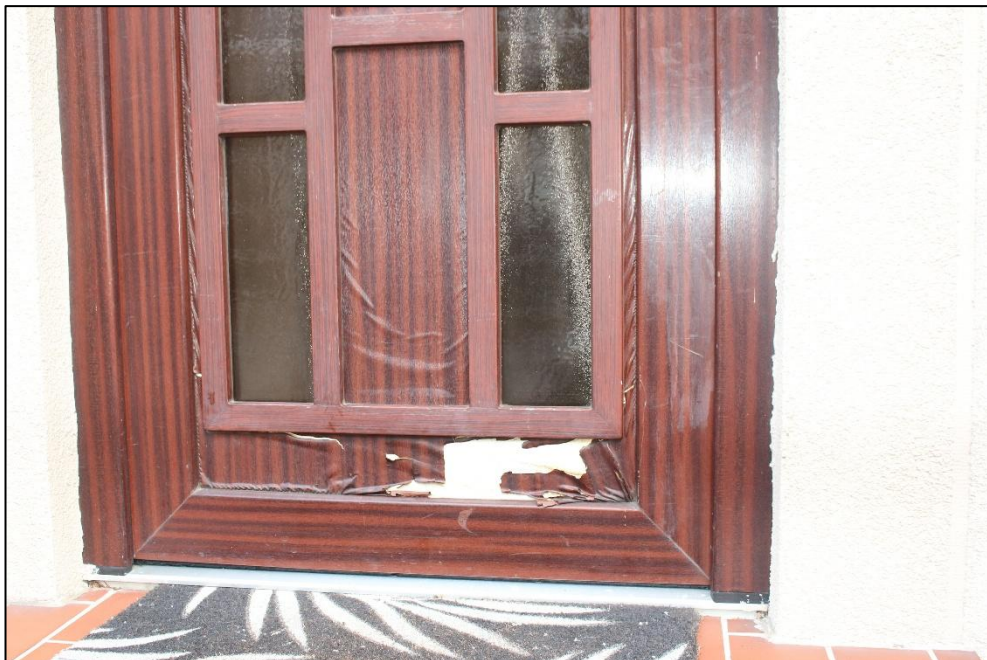
Foto Nr. 8: Doppelhaushälfte links, Ehlingstraße 55, Schaden Haustür

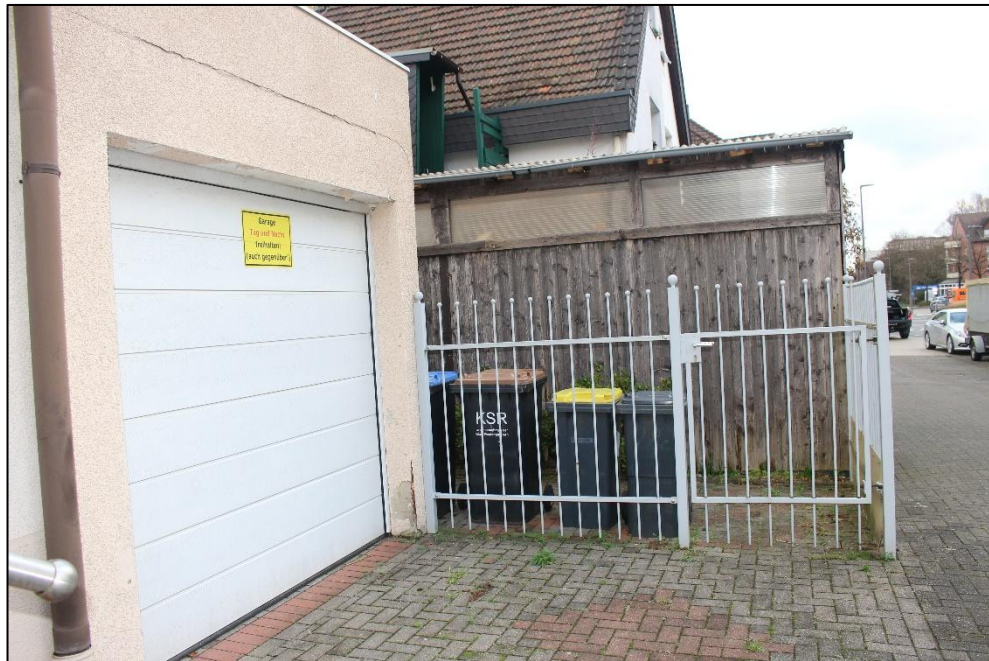
Foto Nr. 9: Garage, Ehlinstraße 57, Rissbildung Fassade

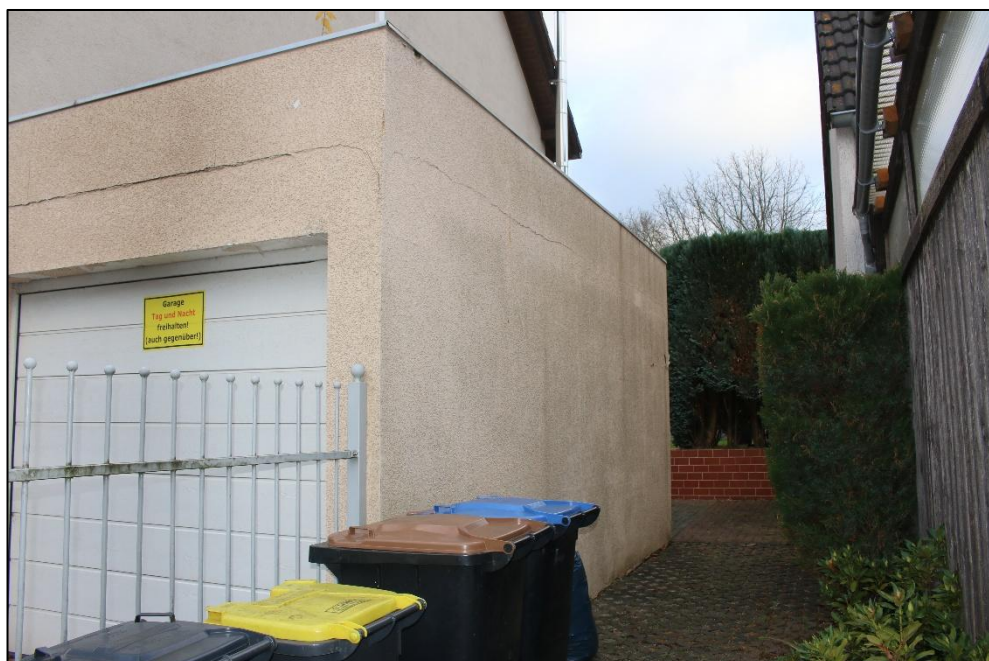
Foto Nr. 10: Garage, Ehlingstraße 57, Rissbildung Fassade

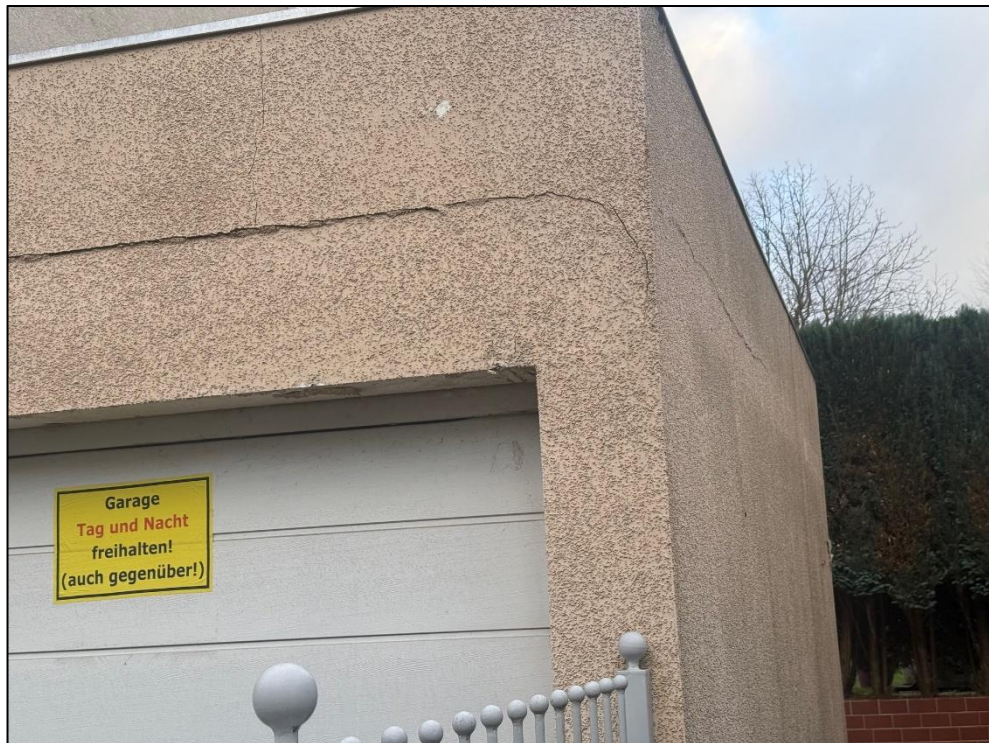
Foto Nr. 11: Garage, Ehlingstraße 57, Rissbildung Fassade
