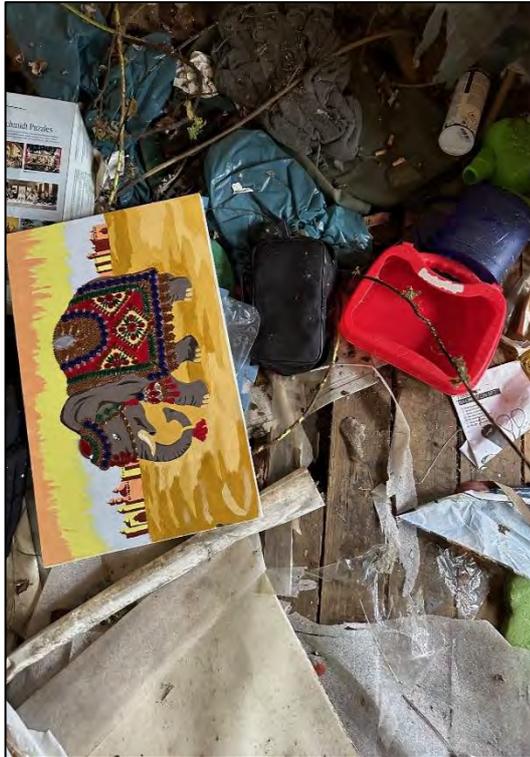
Foto Nr. 17: Gartenhaus, innen, morsche Holzdielen

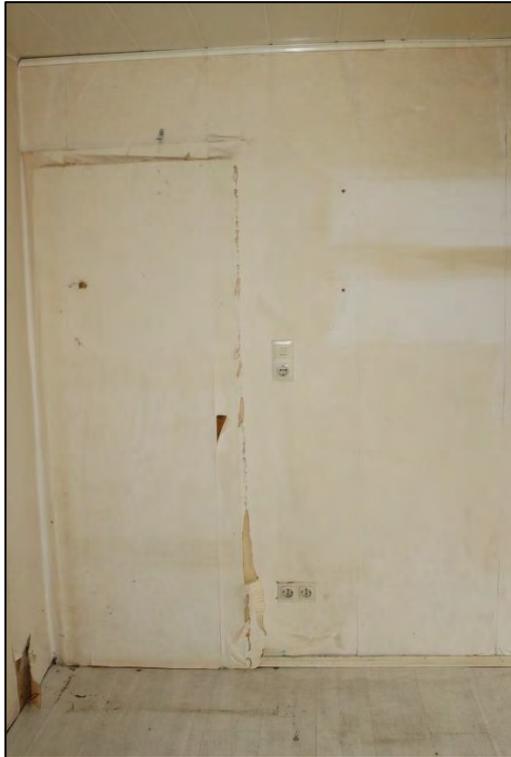
Foto Nr. 31: Erdgeschoss, WE Nr. 1, Esszimmer, verschlossene Tür zur Diele

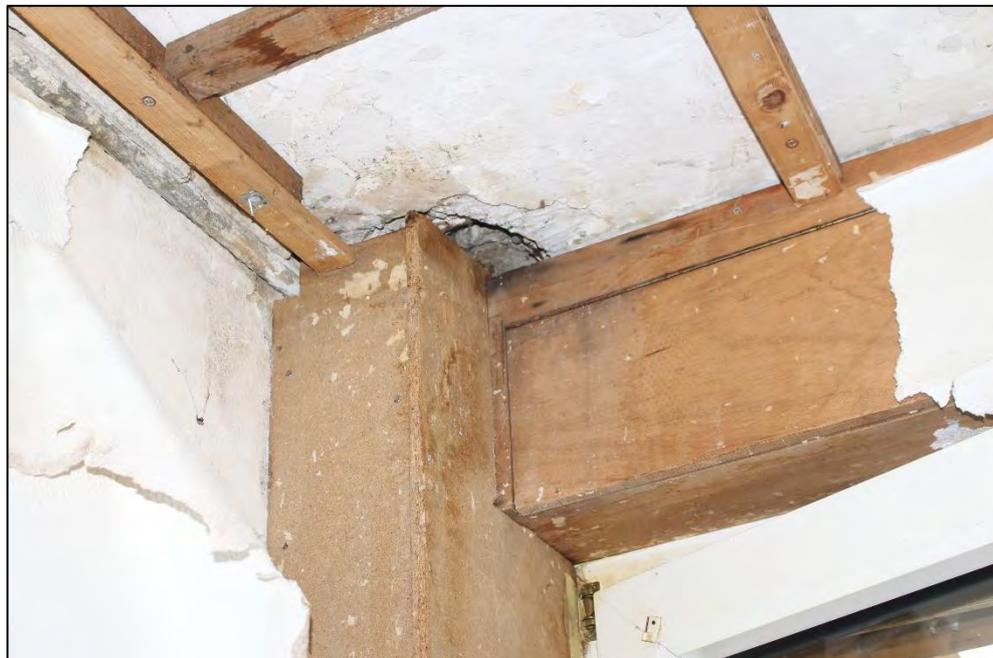
Foto Nr. 36: Erdgeschoss, WE Nr. 1, Küche / Feuchteschaden nach Rohrbruch
