5.1. Protokolle der Ortsbesichtigungen

der Ortsbegehung Objekt **Z e c h e n s t r a ß e 5 6 a , 4 5 7 1 1 Datteln**

am 10.03.2025

zu bewerten ist eine Doppelhaushälfte mit Nebengebäuden

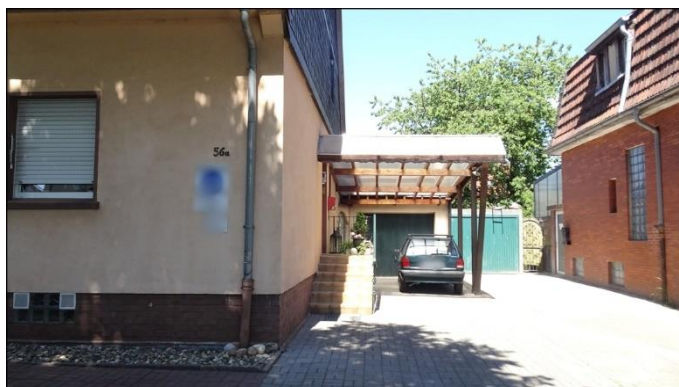
5) Zufahrt/ Hauseingang/ Carport

bezüglich oben genannten Objekts wurde eine Anhörung bezüglich des Carports und der Gartenlaube am 13.05.2025 mit AZ: 330-25-10 an die Eigentümer versendet. Beide Anlagen wurden ohne Genehmigung errichtet, sind jedoch mit den Ausmaßen und der Positionierung weder zulässig noch genehmigungsfähig.

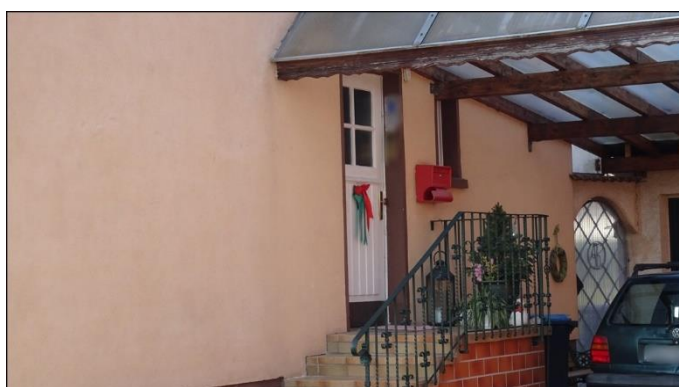
6) Hauseingang

Bei der Haustür handelt es sich um eine ältere Haustür mit Lichtausschnitten in der oberen Hälfte aus Einfachverglasung. Treppenhausfenster Kunststofffenster mit Isolierverglasung.
