**FOTOS**

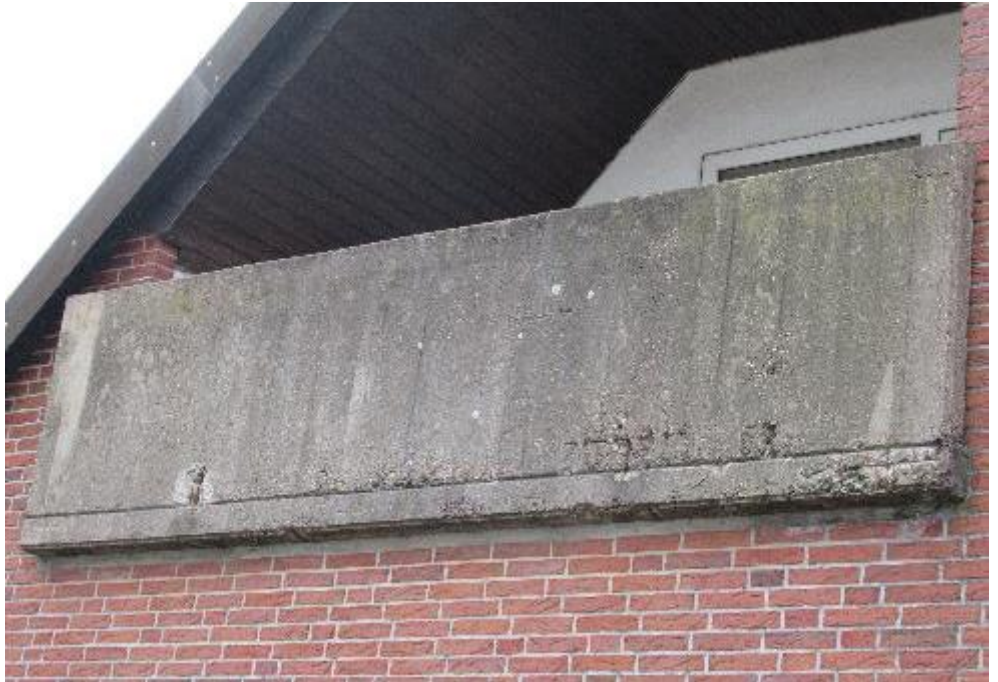
**Brüstung der Loggia (Betonausbrüche / korrodierte Eisen)**

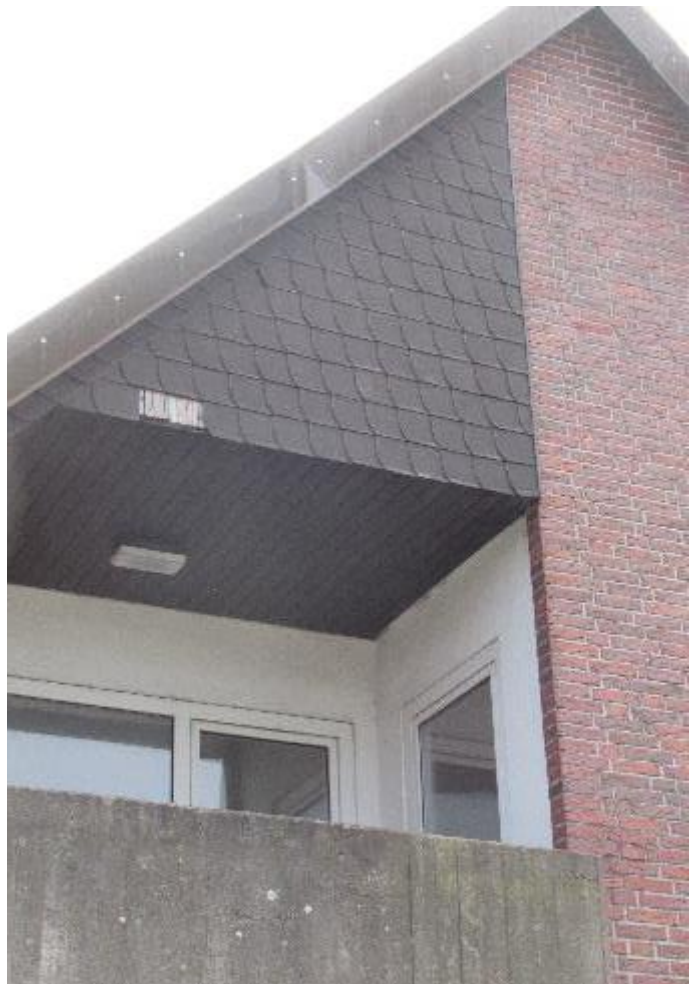
**Fehlende  
Zementfaserplatten  
an der Giebelseite**

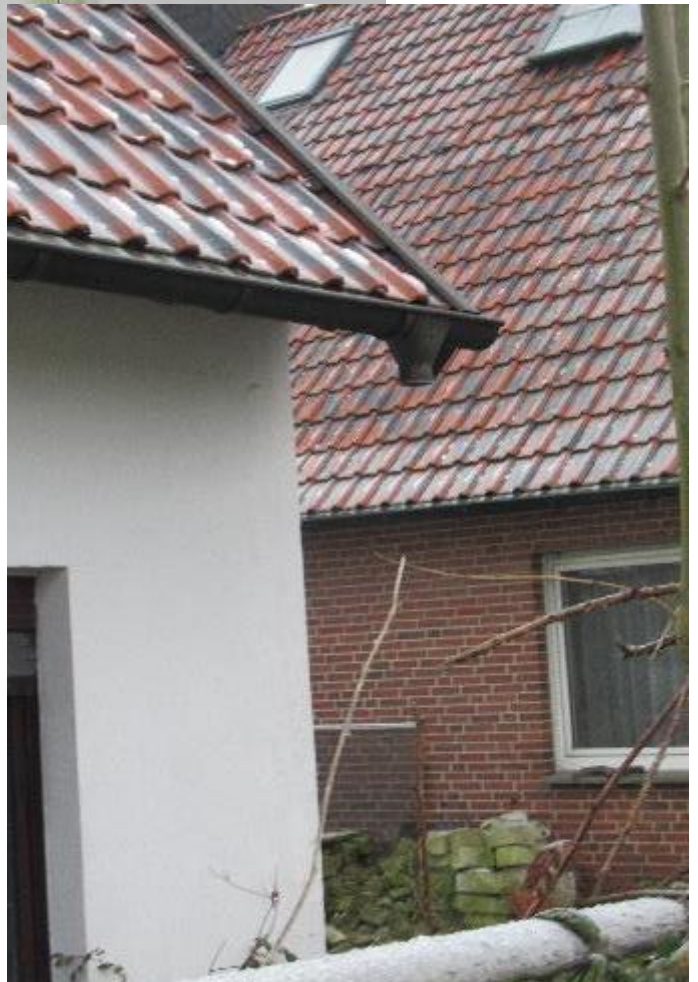
**Fehlendes Fallrohr  
am Taubenhaus**

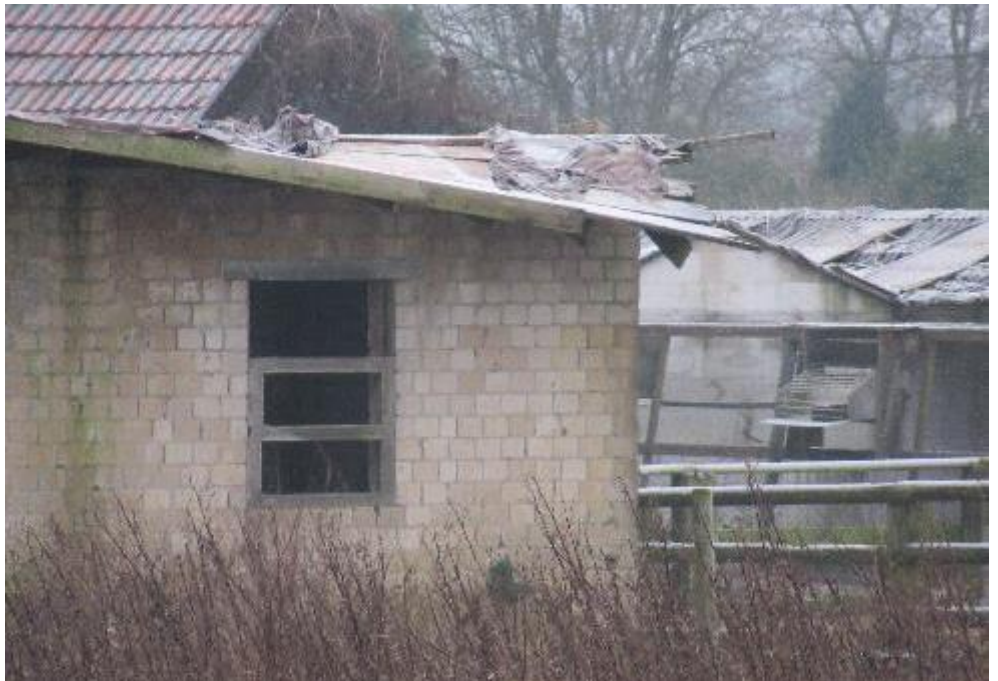
**marode Dachhaut am Pferdestall**

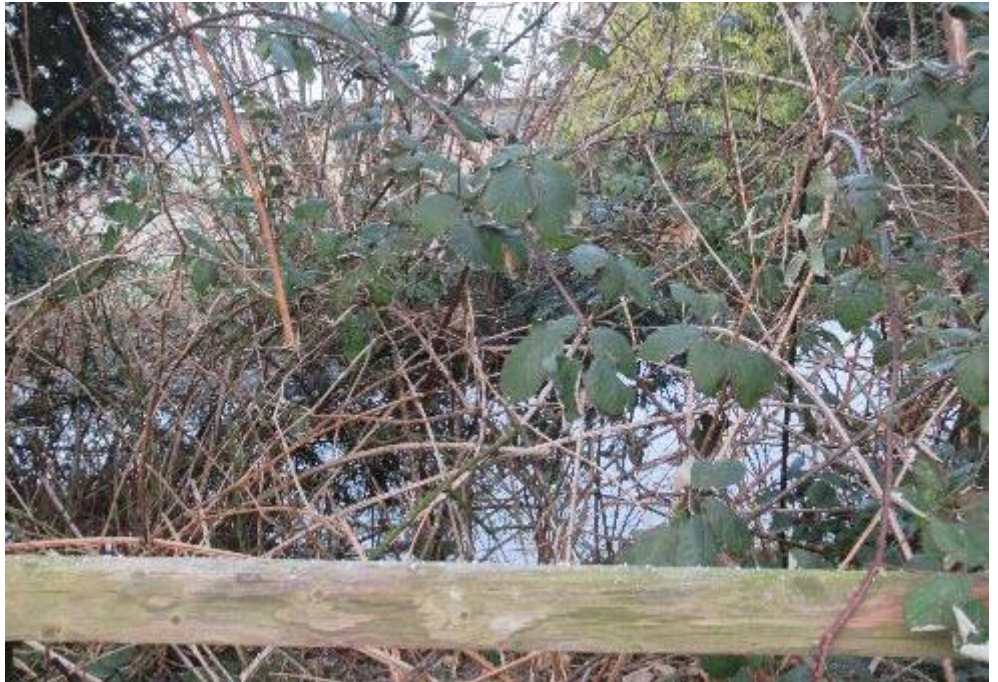
**Gartenteich hinter Spontanvegetation**

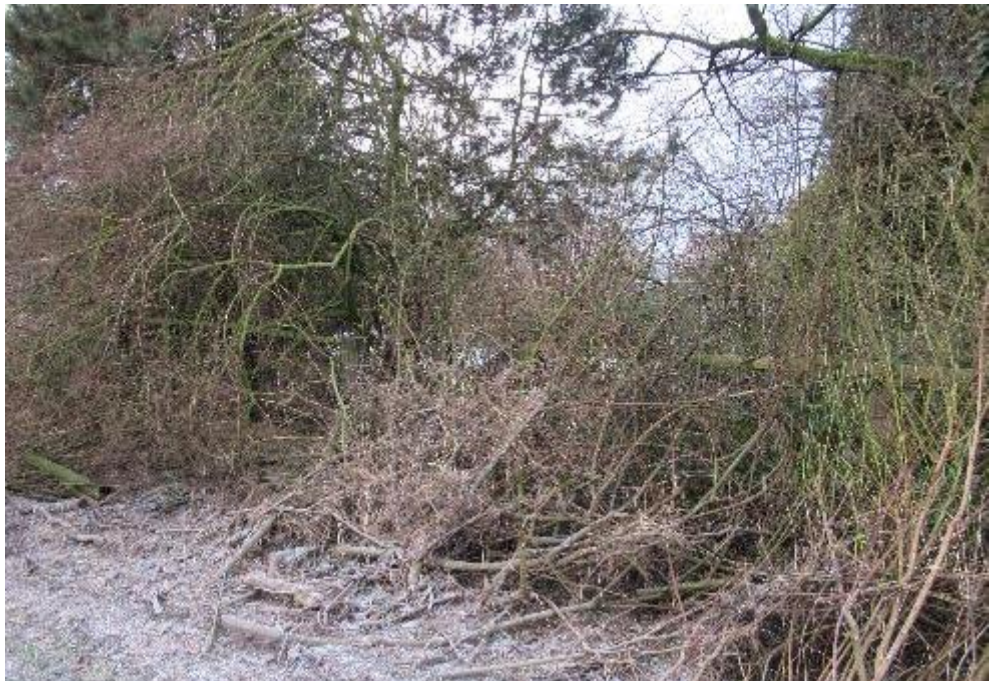
**Spontanvegetation auf dem Grundstück**
