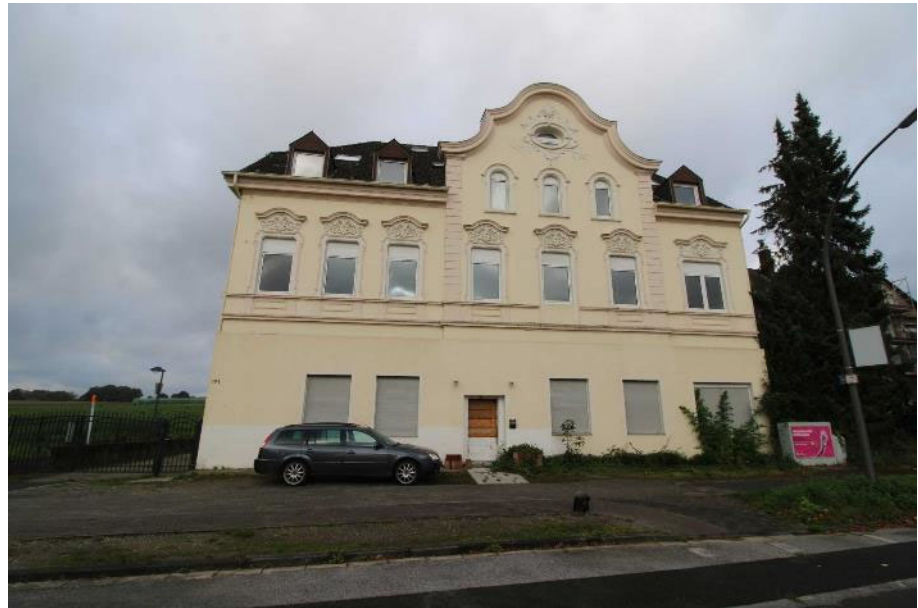
Sicht von der Suderwichstraße aus auf die Vorderansicht des zu bewertenden Objekts

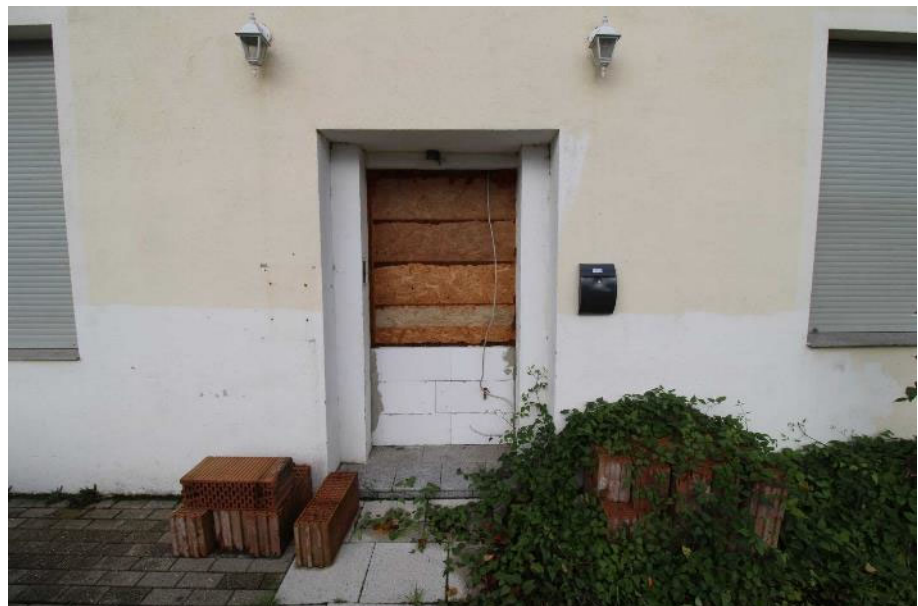
Sicht auf den verschlossenen Eingangsbereich an der Vorderseite des zu bewertenden Objekts

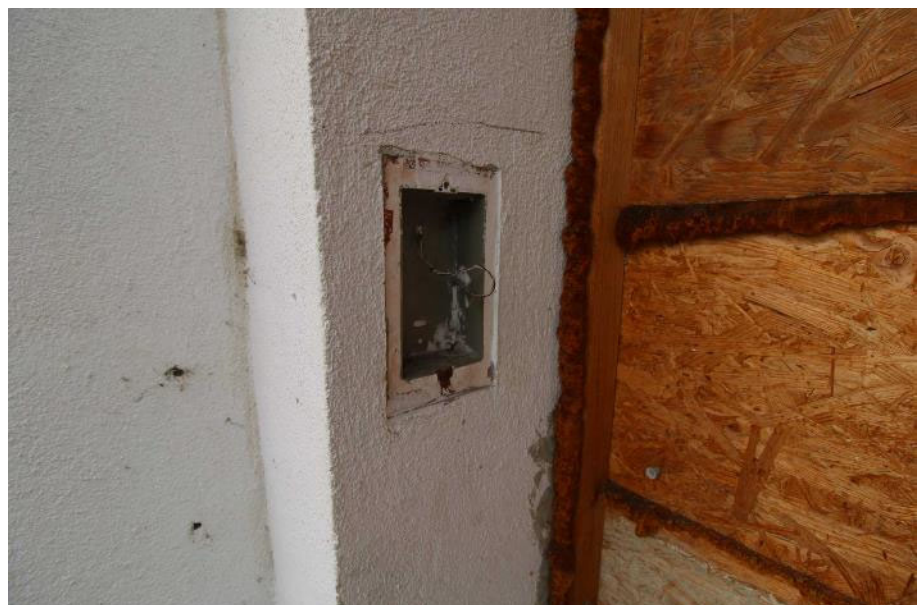
Sicht auf die demonitierte Klingeleinheit im Eingangsbereich an der Vorderseite des zu bewertenden Objekts

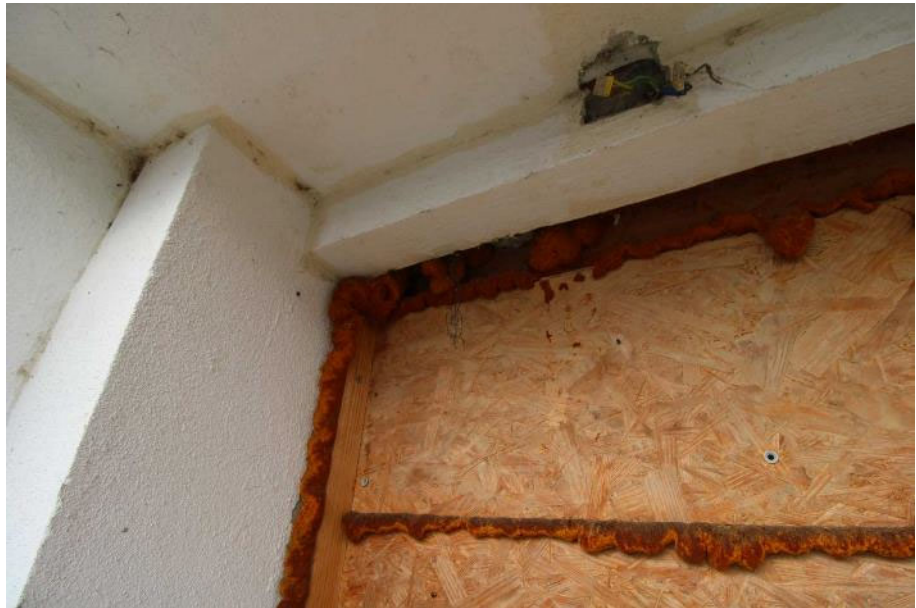
Sicht auf den verschlossenen Hauseingangsbereich an der Vorderseite (zur Straße) des zu bewertenden Objekts

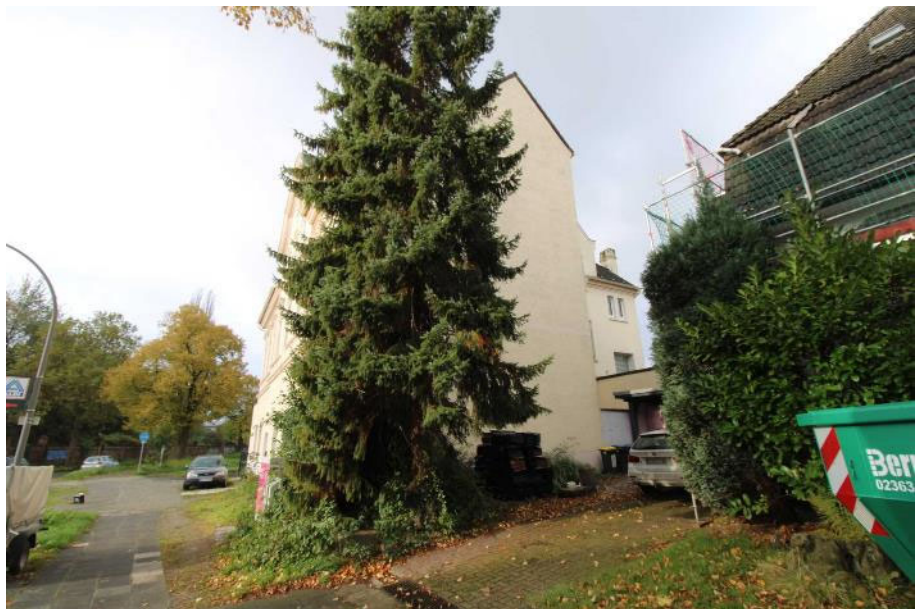
Sicht auf die rechte Giebelansicht des zu bewertenden Objekts

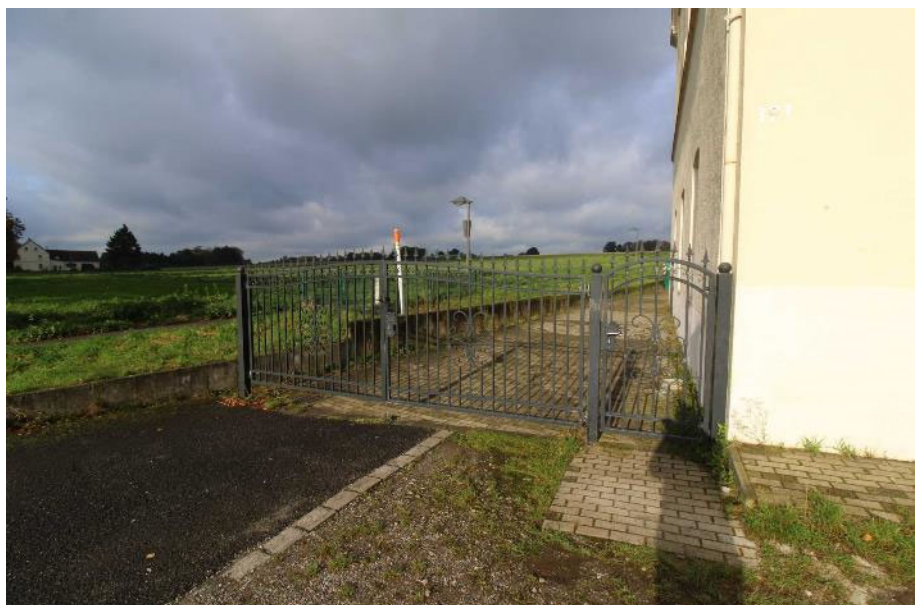
Sicht auf die Zufahrt zum rückwärtigen Grundstücksbereich an der linken Giebelseite des zu bewertenden Objekts

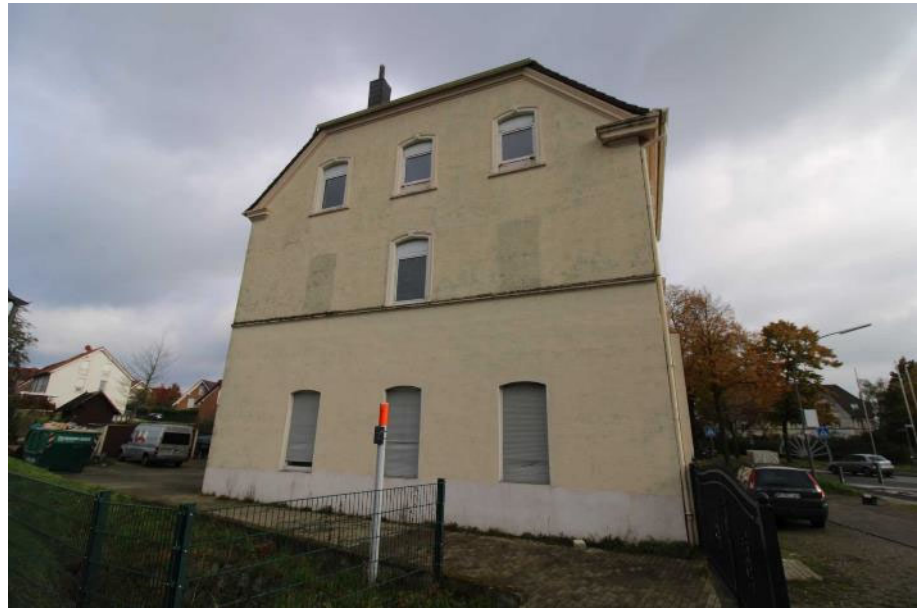
Sicht auf die linke Giebelansicht des zu bewertenden Objekts

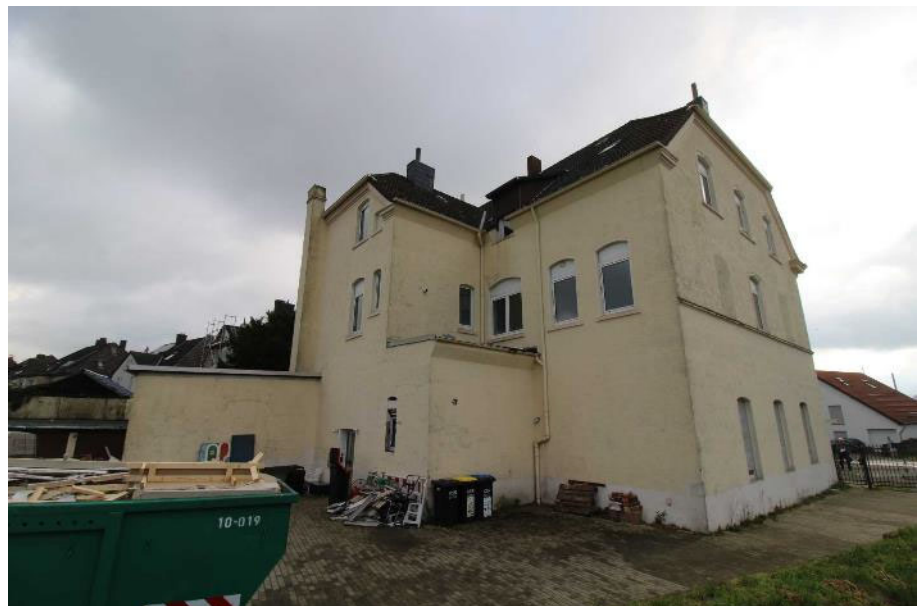
Sicht auf die linke Giebel- und Rückansicht des zu bewertenden Objekts

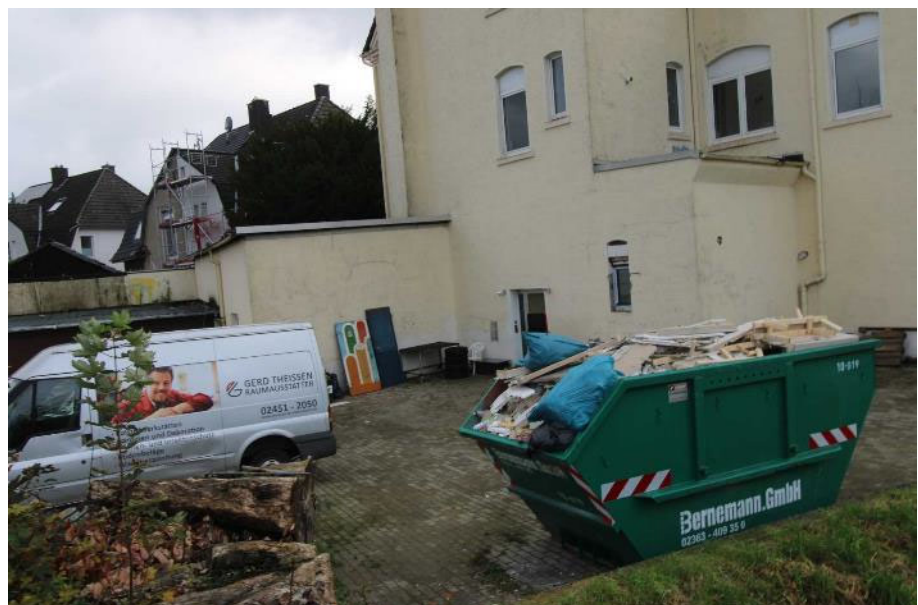
Sicht auf den Hofbereich im rückwärtigen Grundstücksbereich des zu bewertenden Objekts

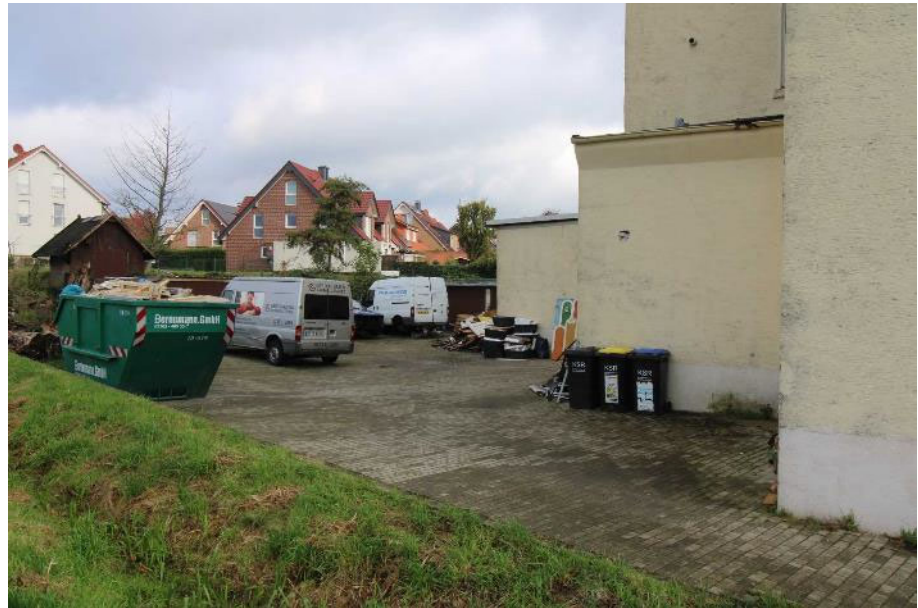
Sicht auf den Hofbereich im rückwärtigen Grundstücksbereich des zu bewertenden Objekts

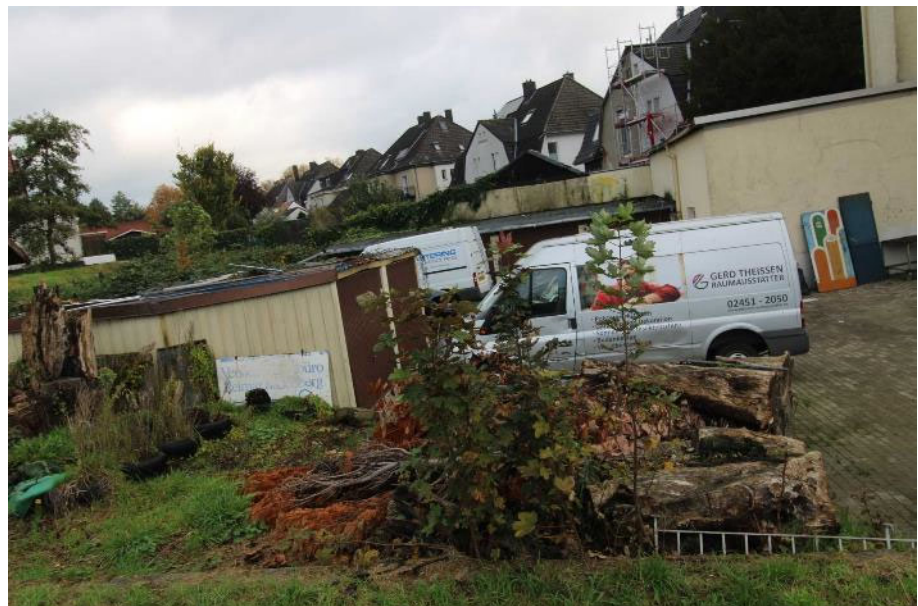
Sicht auf die Pkw-Garagen im rückwärtigen Grundstücksbereich des zu bewertenden Objekts

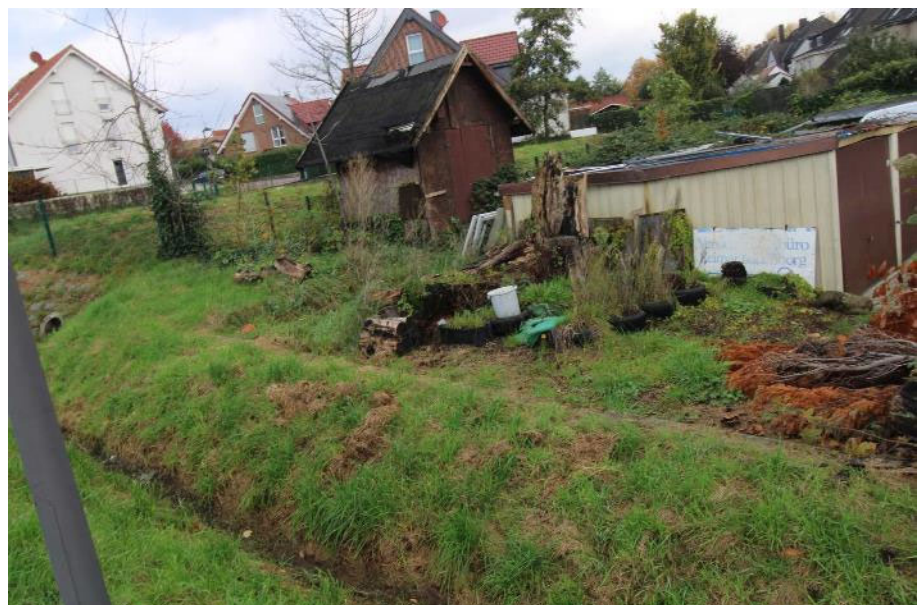
Sicht auf den Schuppen hinter den Pkw-Garagen im rückwärtigen Grundstücksbereich des zu bewertenden Objekts
