# Anlage zur Wertermittlung

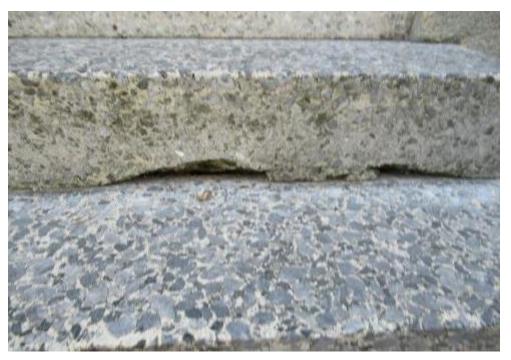
Schäden an der Eingangstreppe

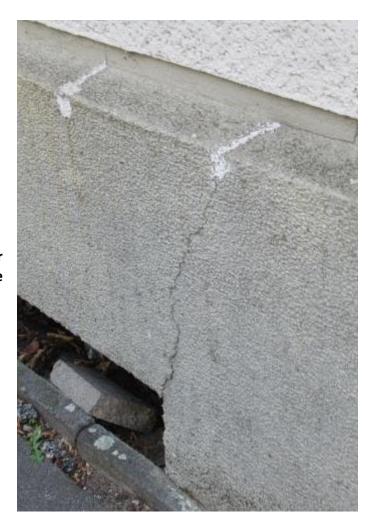
Risse in der Fassade

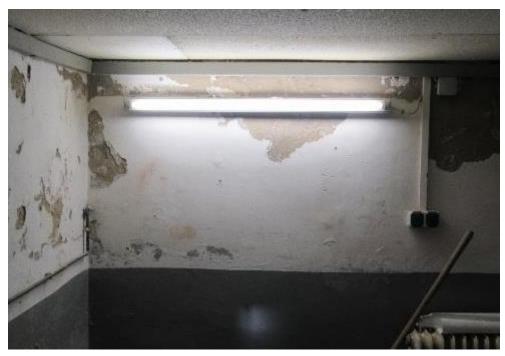
**Durchfeuchtungen im Keller**

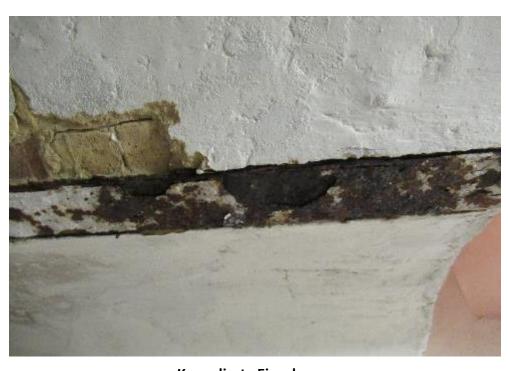
Korrodierte Eisenkappe

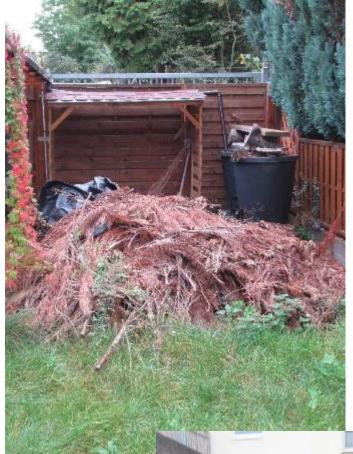
Bereich des Flurstücks Nr. 106

Unratlagerung

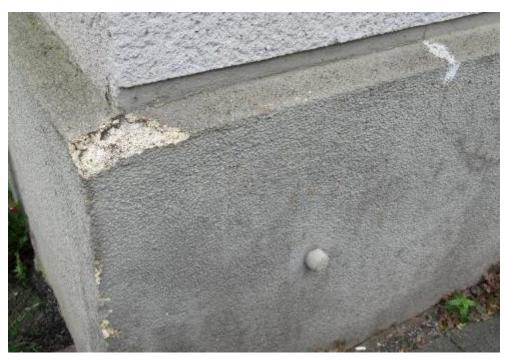
Putzabplatzungen und Risse
