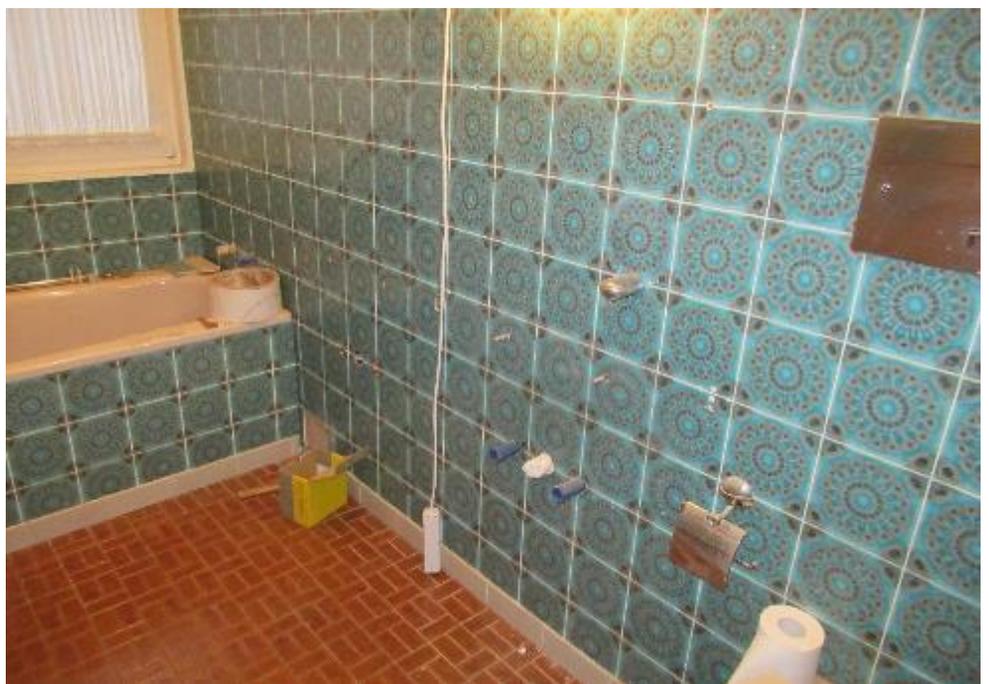
**Fehlende Waschbecken im Bad**

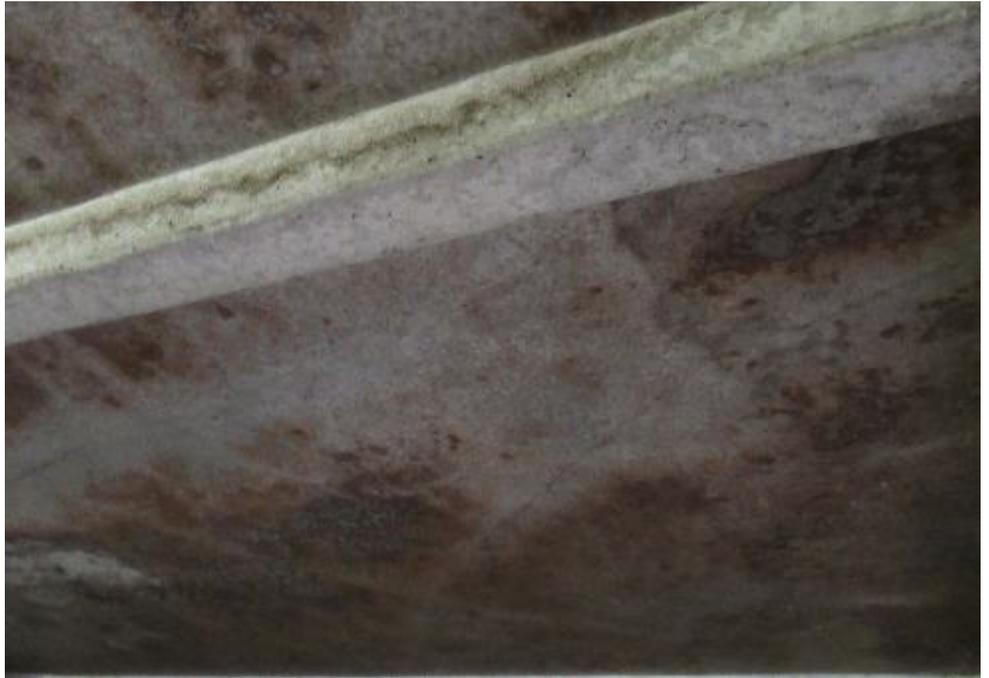
**Durchfeuchtung im Deckenbereich der Garage**

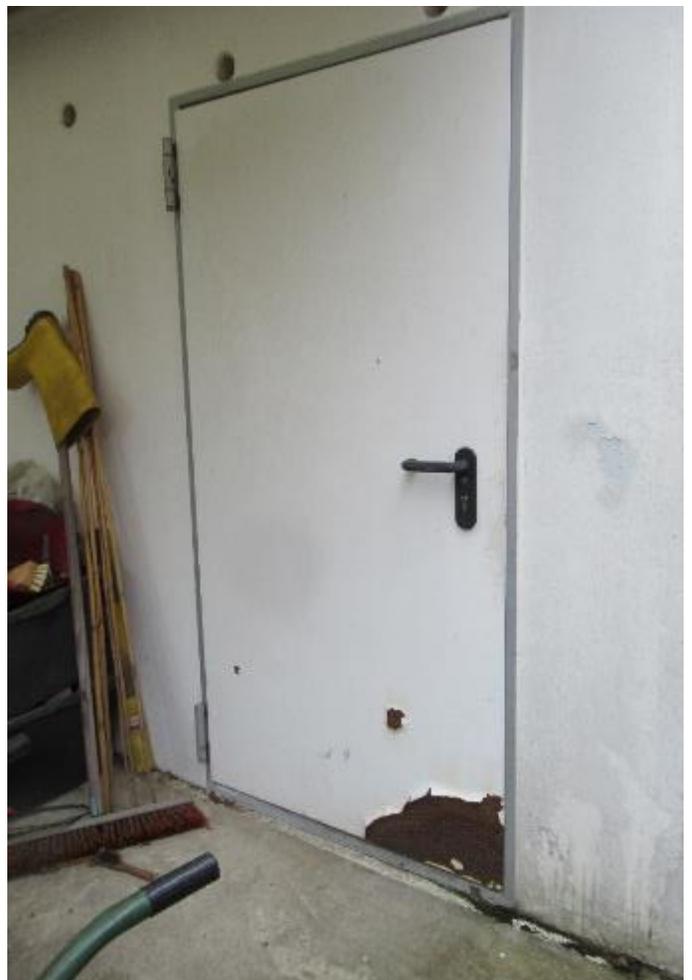
**korrodierte  
Garagentür**

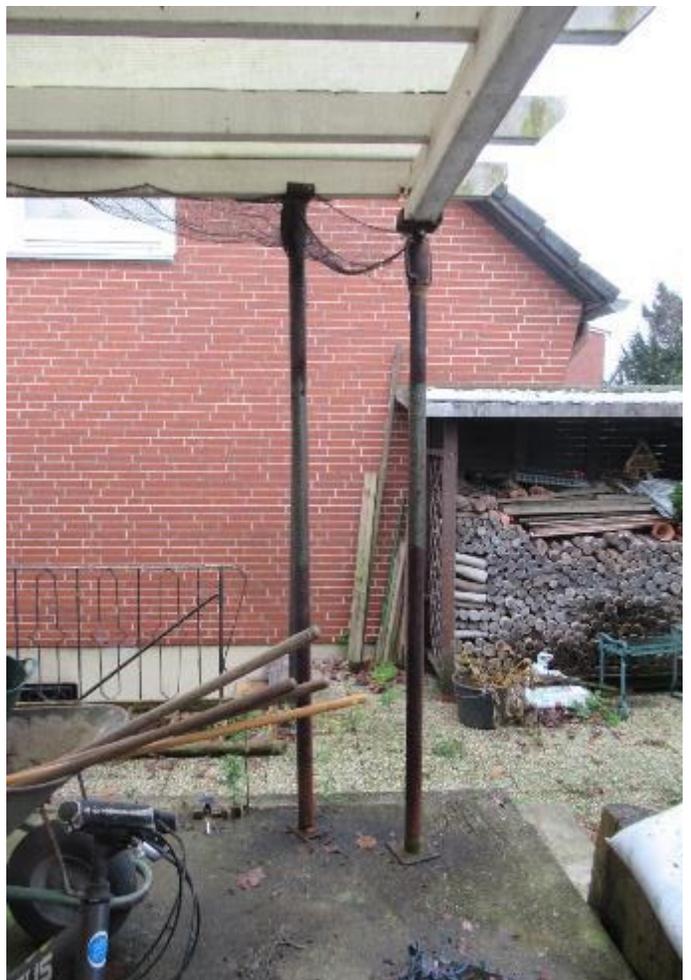
**marode  
Holzkonstruktion  
des Freisitzes**

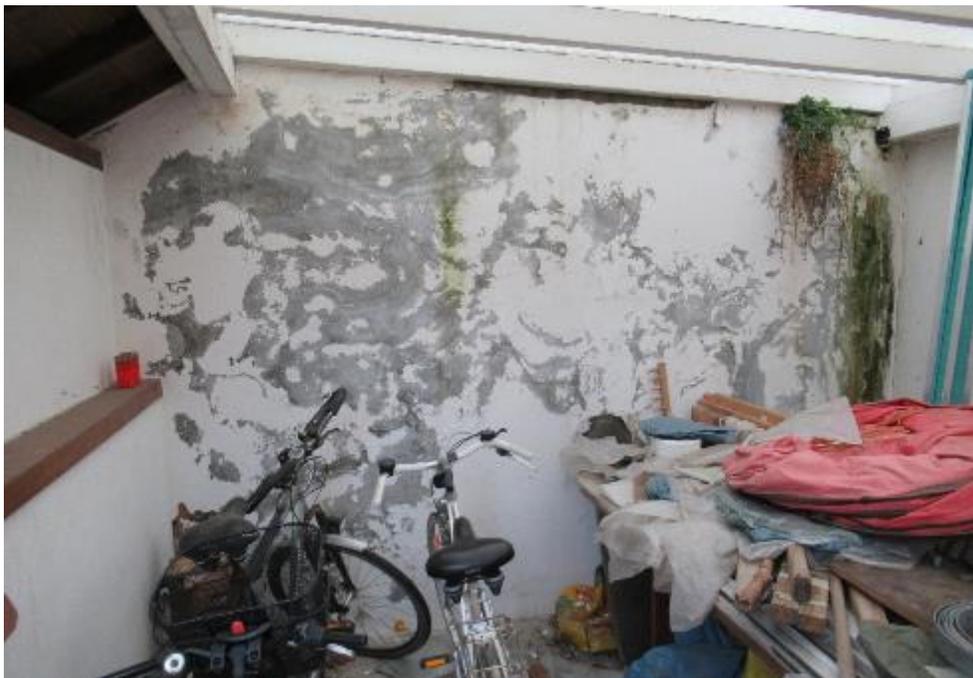
**durchfeuchtete Mauer am Freisitz**

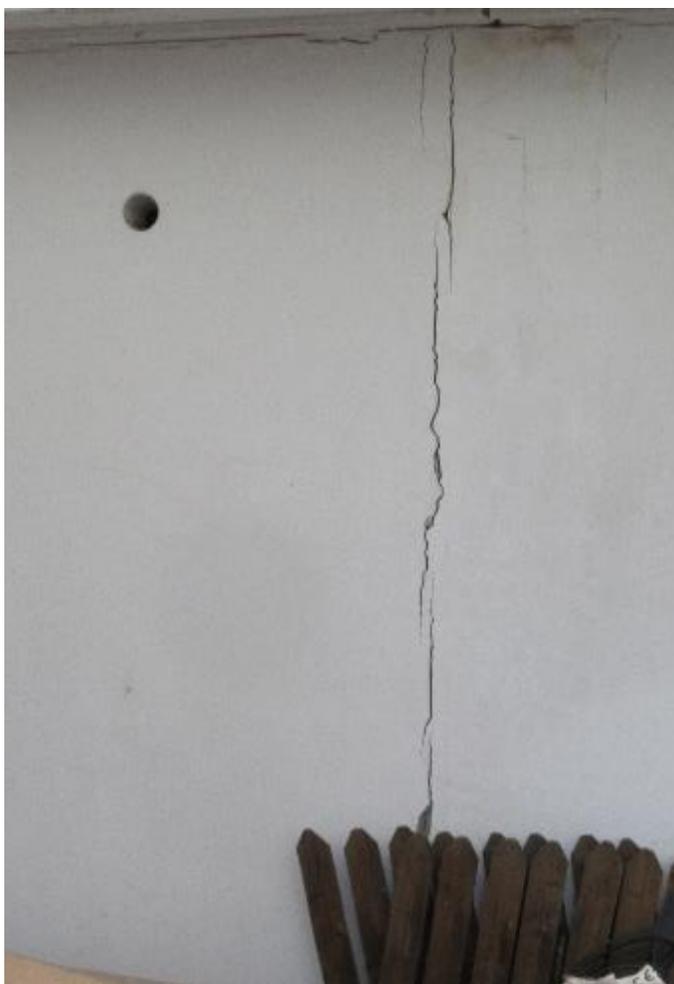
**Risse an der  
Garage**

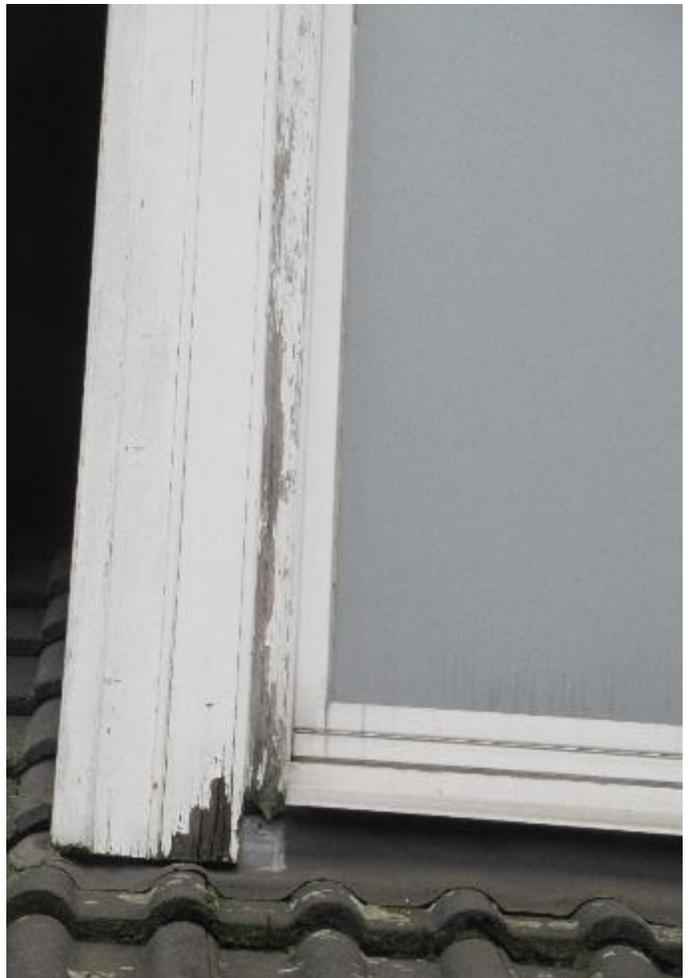
**Schäden an der  
Dachgaube**

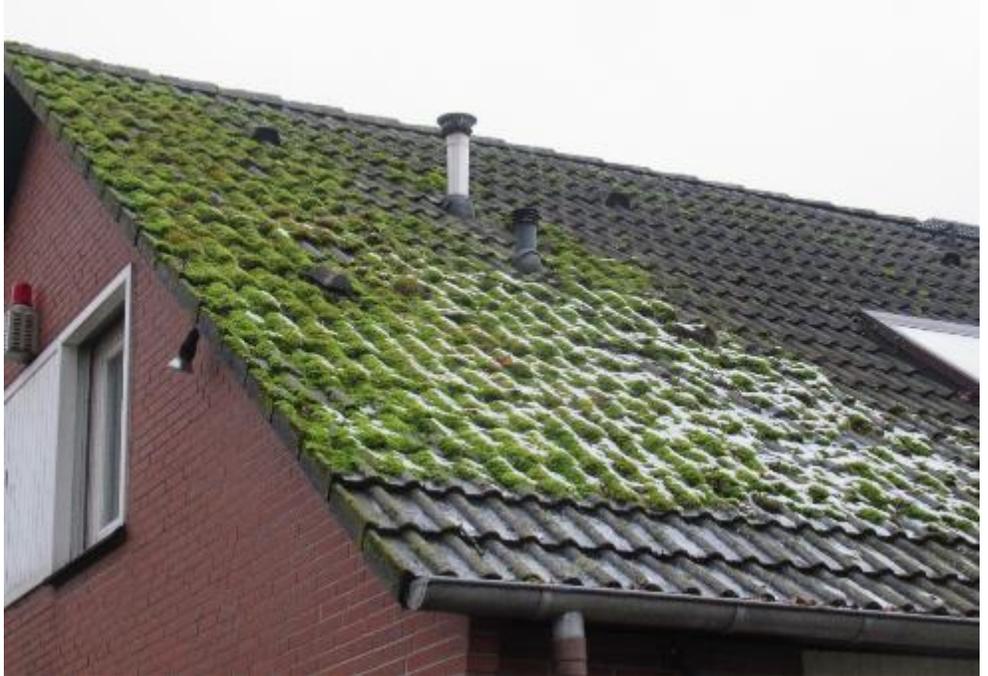
**vermooste Dachhaut**
