## GUTACHTEN GA 1542-2024

für das Objekt  
Domhofstraße 14 in 53179 Bonn  
Im Zwangsversteigerungsverfahren  
AZ 023 K 042/2022

Wachtberg, den 19.03.2024

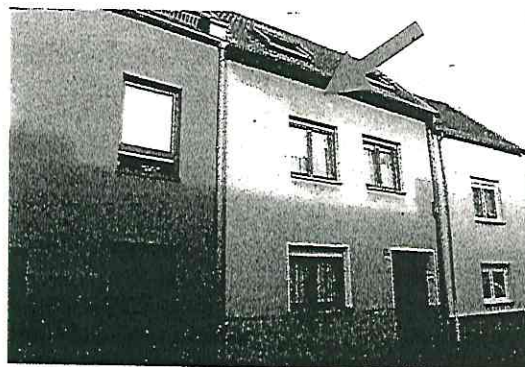
Bild 1: Bei dem Objekt Domhofstraße 14 in Bonn handelt es sich um den Neubau eines Dreifamilienhauses ohne Kellergeschoss, dass im Jahr 2018 errichtet wurde.

Im Rahmen eines Zwangsversteigerungsverfahrens sollen vorliegende Mängel und Schäden am Objekt festgestellt werden, die Auswirkungen auf die Bausub-

stanz des rechten Nachbarhauses in der Domhofstraße 12 in Bonn (roter Pfeil) haben könnten, was Gegenstand dieses Gutachtens ist.

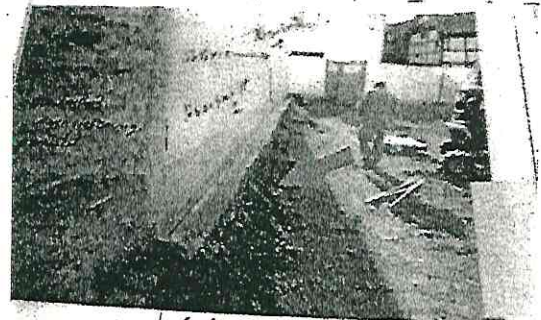
Bild 2: Hier ist zu sehen, dass der Bereich der Domhofstraße 14 das alte Bestandsgebäude abgerissen wurde. Die Gründungssohle liegt etwa 30 cm bis 50 cm tiefer als die Fundamentsohle des Hauses Domhofstraße 12. Der rote Pfeil weist auf das Erdreich unter dem Fundament Domhofstraße 12.

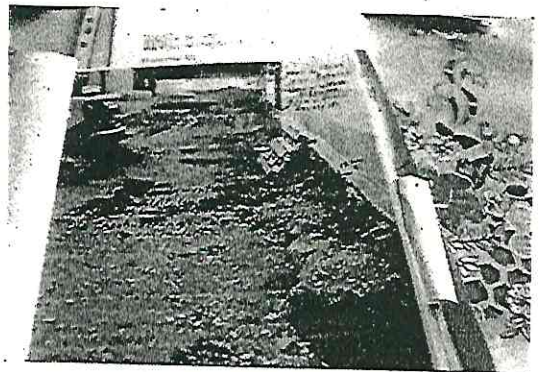
Bild 3: Dieses Foto zeigt wiederum die vorstehend beschriebene Situation.

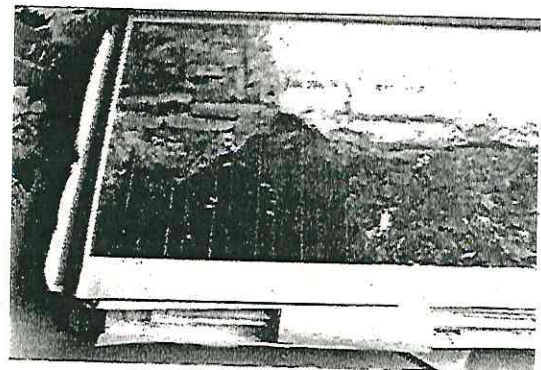
Bild 4: Dieses Foto zeigt wiederum die vorstehend beschriebene Situation.

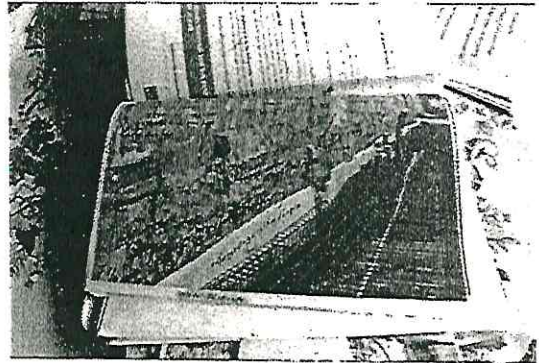
Bild 5: Dieses Foto zeigt die Bewehrung der Bodenplatte des Neubaus Domhofstraße 14. In Bewehrung ist im Anschluss zum Nachbargebäude verstärkt und nach unten geführt. So wird ein Grundbruch des Erdreichs unter dem Bestandsgebäude Domhofstraße 12 verhindert.

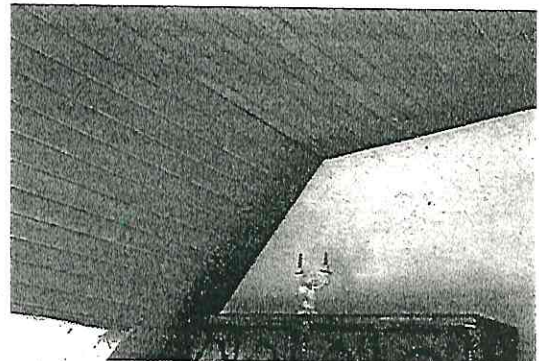
Bild 6: Blick auf die zum Gebäude Domhofstraße 14 gerichtete Giebelwand des Hauses Domhofstraße 12.

Die Wand zeigt weder Risse oder sonst irgendwelche Schäden.

Der Umstand, dass wohl unstrittig keine Unterfangung am Objekt Domhofstraße 12 hergestellt wurde, hat keine negative Auswirkung für das Objekt selber. Wenn dies der Fall wäre, so hätte sich innerhalb der sechs Jahre nach Fertigstellung des Gebäudes Domhofstraße 14 Risschäden am Objekt Domhofstraße 12 gezeigt. Dem ist aber nicht so.

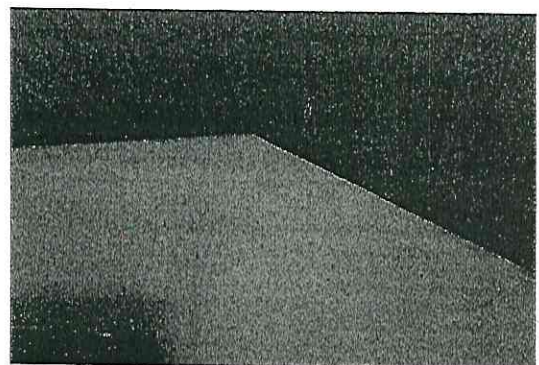
Bild 7: Wie vor Blick auf die rechte Seite der Giebelwand.

Die Wand zeigt weder Risse oder sonst irgendwelche Schäden.

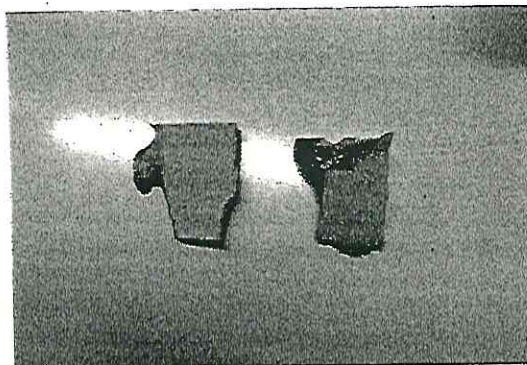
Bild 8: Diese beiden Bruchstücke der laut [REDACTED] am Objekt Domhofstraße 14 eingebauten Dämmplatten wurden mir ausgehändigt. Dieses Material brennt unter Zuführung einer Flamme, sobald die Flamme entfernt wird erlischt der Brand innerhalb weniger Sekunden.

Hier wurden Styrodur-Dämmstoffplatten eingebaut, was üblich ist und keinen Mangel darstellt. Von diesem Umstand geht keinerlei Gefahr für das Objekt in der Domhofstraße 12 aus. Zu dem ist es praktisch ausgeschlossen, dass sich diese Baustoffe überhaupt entzünden könnten, da diese im Bereich der Grenzbebauung nahezu hermetisch eingeschlossen sind.

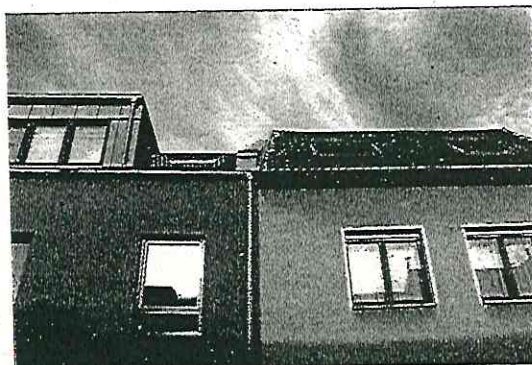
Bild 11: Blick auf die Dächer der beiden Gebäude. Das Dach Domhofstraße 12 liegt höher als das Domhofstraße 14. Daher wurden die Giebelwand Domhofstraße 14 als Brandwand höher geführt und dann mit einer Zinkabdeckung versehen, die auch den Dachrand des Hauses Domhofstraße überdeckt. Damit soll verhindert werden, dass Regenwasser in die Fuge der beiden Häuser eindringen kann.

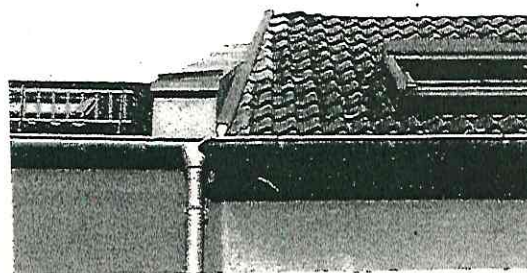
Bild 12: Blick auf die vorbeschriebene Situation.

Die Ziegeleindeckung wurde mit Zinkblechen überdeckt und mit Schrauben durch die Ziegel an der darunter befindlichen Lattung befestigt. Hier hat wohl eine Schraube nicht gegriffen und steht nach oben hervor.

Die Ausführung entspricht den Regeln der Bautechnik. Der Umstand, dass wohl einige Schrauben nicht in die Lattung eingegriffen haben, ist nicht problematisch, da hier die darunter liegende Unterspannbahn offen sichtlich nicht beschädigt wurde. Wäre dem so wäre es zwischenzeitlich zu Feuchteschäden im Inneren des Hauses Domhofstraße 12 gekommen. Diesbezügliches konnte nicht festgestellt werden. Da dies in den letzten sechs Jahren nicht der Fall war kann als gesichert davon ausgegangen werden, dass auch in Zukunft nicht erfolgen wird.
