## Auszug aus dem Verkehrswertgutachten

23 K 049/22

über das Wohnungseigentum Nr. 14

Fritz-Schroeder-Ufer 38  
53111 Bonn (Castell)

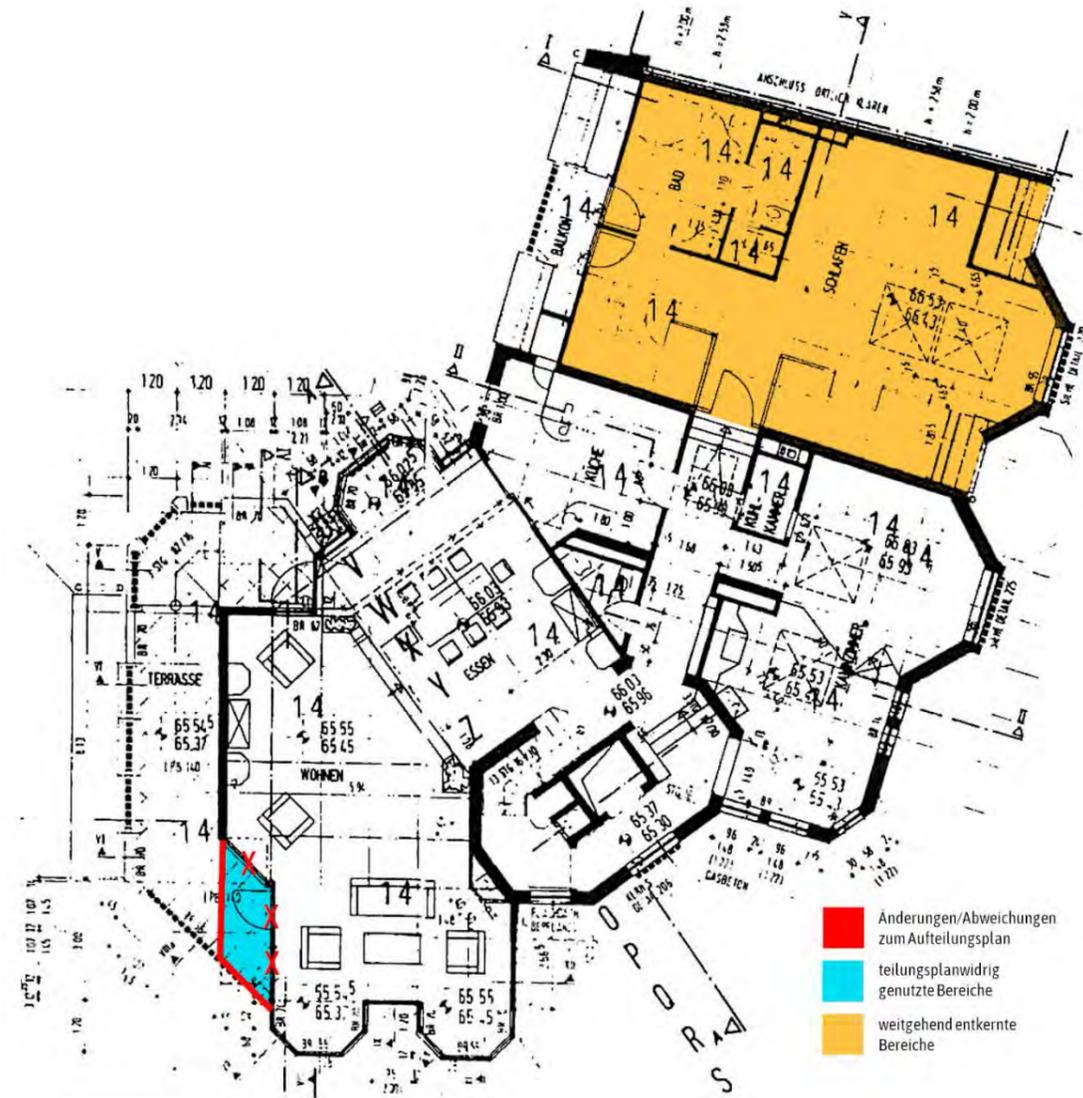
Grundrissanordnung Dachgeschoss (gemäß Aufteilungsplan)

Hinzuweisen sei, dass im Dachgeschoss aufgrund eines Leitungswasserrohrbruchs der rückwärtige Bereich der Wohnung (Schlafzimmer einschließlich der zwei Schrankräume sowie Bad/WC) zum Wertermittlungsstichtag weitestgehend entkernt sind. Der entsprechende Wohnflächenbereich ist in den Grundrissplänen im Anlagenteil des Gutachtens kenntlich gemacht.

Anlässlich der Ortstermine konnte festgestellt werden, dass innerhalb der Wohnung Wohnflächenanteile teilungsplanwidrig genutzt werden. Die entsprechenden Teilbereiche sind in den Grundrissplänen im Anlagenteil des Gutachtens grob überschlägig einskizziert.

**Hinweis:** Änderungen und Abweichungen wurden rot gekennzeichnet; der gelb gekennzeichnete Bereich ist in der Örtlichkeit weitgehend entkernt teilungswidrig genutzte Bereiche sind türkis gekennzeichnet

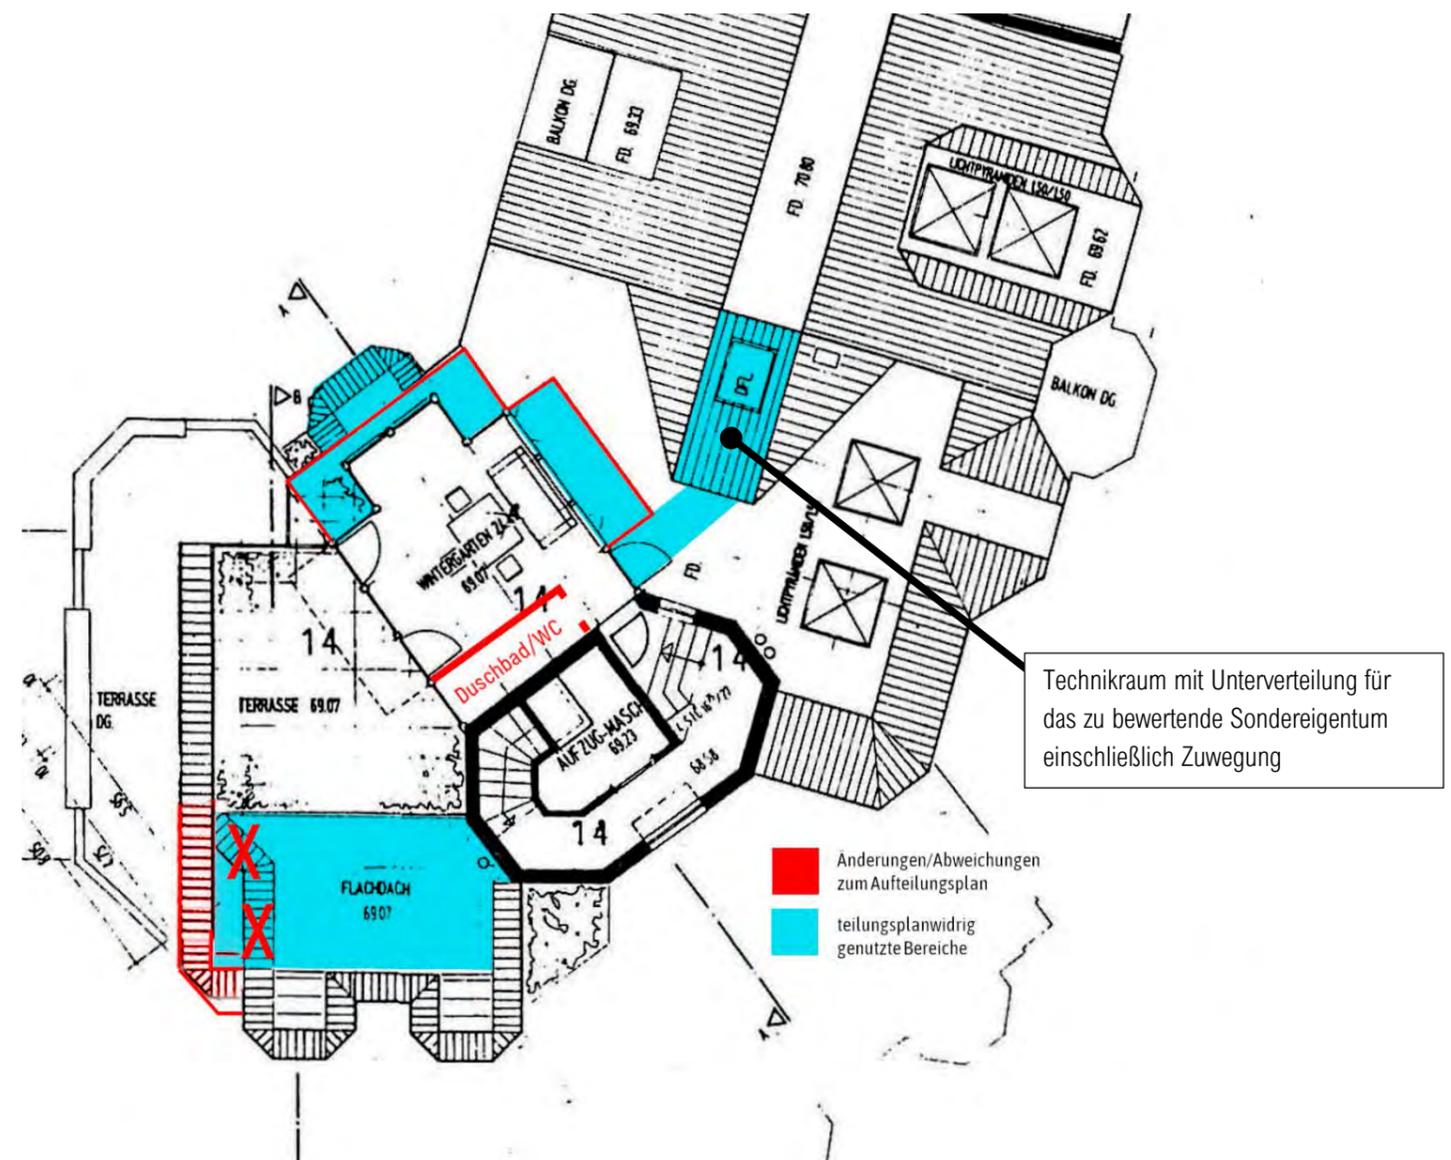
Grundrissanordnung Turmgeschoss (gemäß Aufteilungsplan)

stimmen im Bereich der zu bewertenden Wohnung mit Ausnahme der auf das Flachdach erweiterten Terrasse (Turmgeschoss) im Wesentlichen mit der Örtlichkeit überein.

Hinweis: Änderungen und Abweichungen wurden rot gekennzeichnet; teilungsplanwidrig genutzte Bereiche sind türkis gekennzeichnet
