**Bearbeitungs-Nr.:** 2024 GG 6

## GUTACHTEN

**Zwangsversteigungsverfahren Paeßens in Erbengemeinschaft**  
Kirselsstraße 6  
47589 Uedem

Kirselstraße 6 in 47589 Uedem

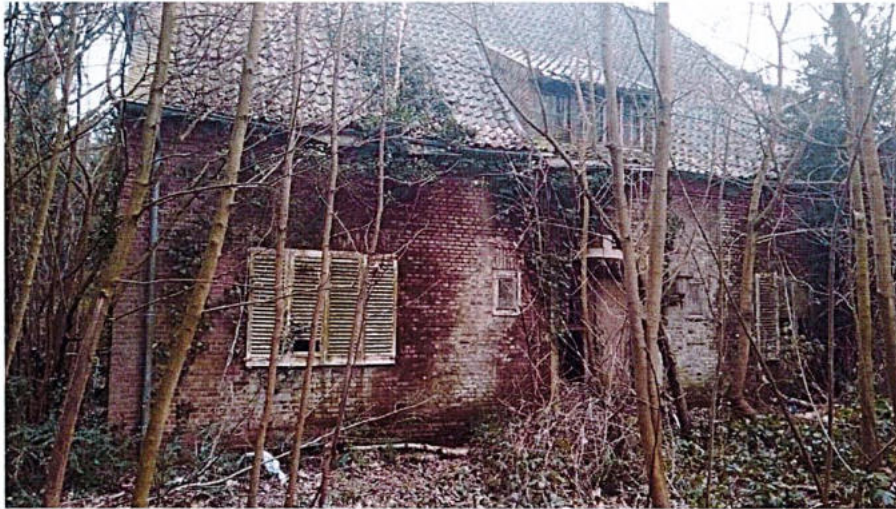
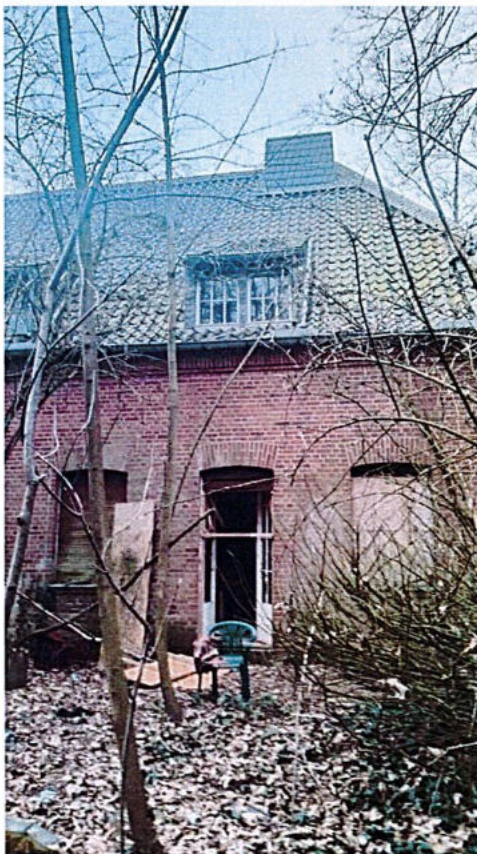
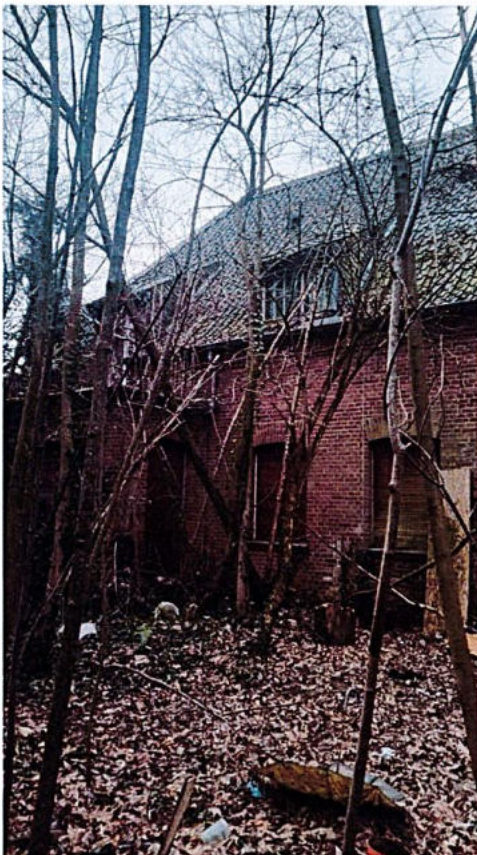
Die Fassade besteht außen aus einer Verklinkerung. (s. Fotos Nr. 1-3)

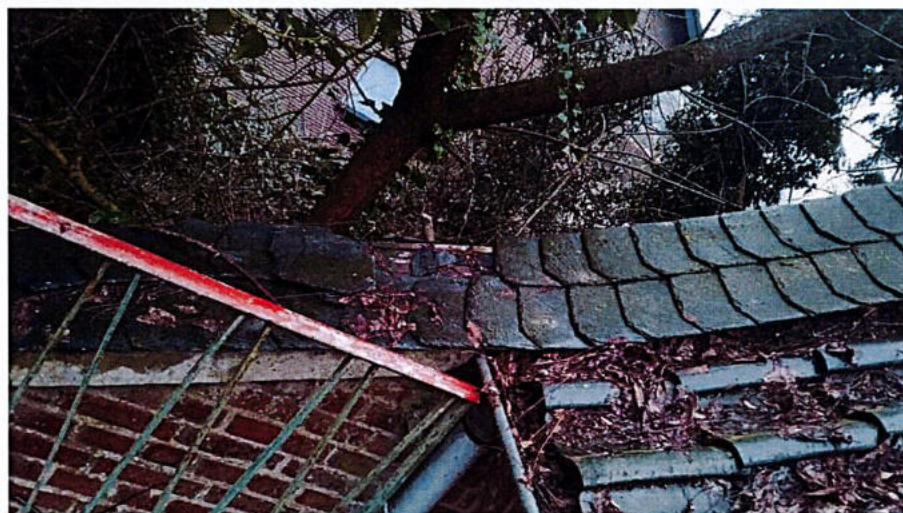
Foto Nr. 6

Auf der linken Seite der Gartenfassade ist die Verschieferung der Giebelmauerabdeckung beschädigt, so dass hier die Holzbohle verfault ist. (s. Foto Nr. 6)

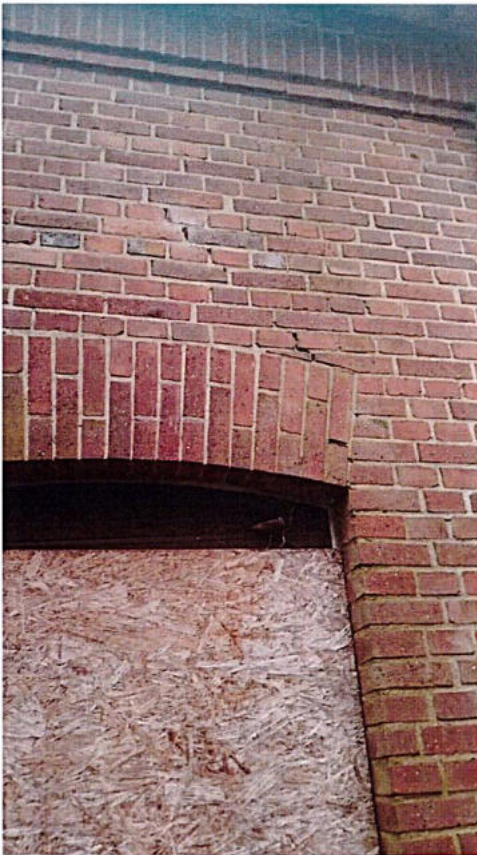
Foto Nr. 7

An der Rückseite ist ein dem Fugenverlauf folgender Riss in der Klinkerschale vorhanden.  
(s. Foto Nr. 7)

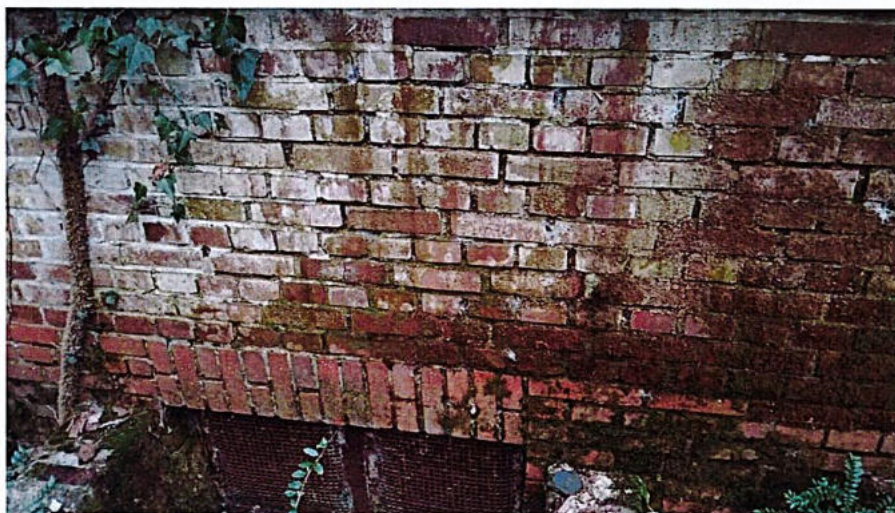
Foto Nr. 8

Die Dachrinnen sind defekt, sodass das Wasser an der Fassade herunterläuft. Das Klinkermauerwerk ist durchgefeuchtet. (s. Foto Nr. 8)

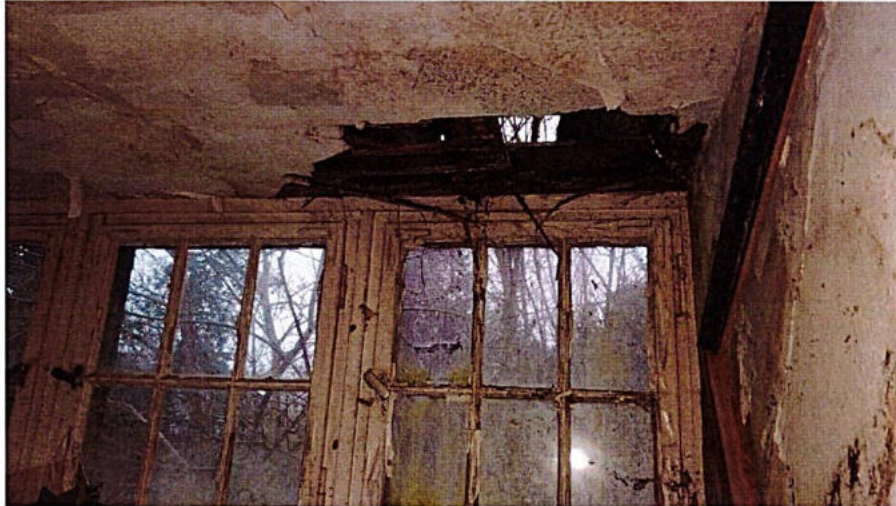
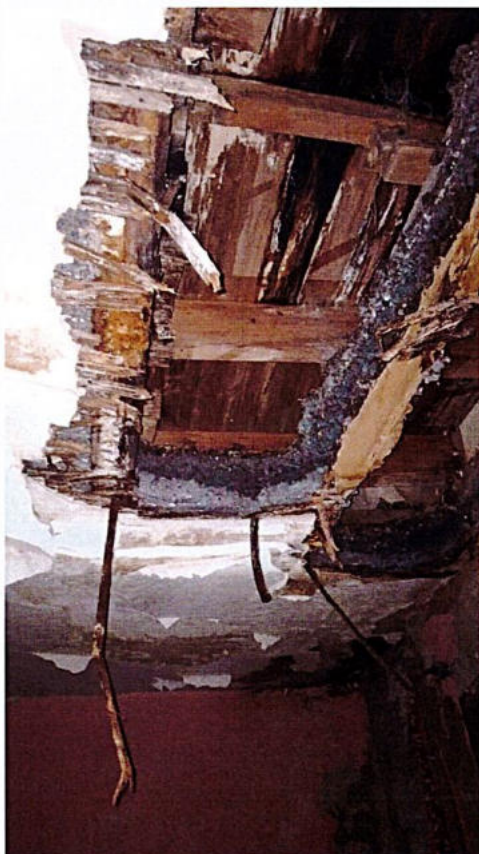
Im Bereich des Eingangs ist das Dach undicht, sodass hier die Erdgeschossdecke durchnässt wurde und unterseitig die Spalierlatten weggefault sind und der Einschub zwischen den Deckenbalken, bestehend aus Asche, herabgefallen ist. (s. Fotos Nr. 9 und 10)

Es ist dabei zu berücksichtigen, dass gegebenenfalls einige Holzbalken im Bereich der zerstörten Decke auszutauschen sind.

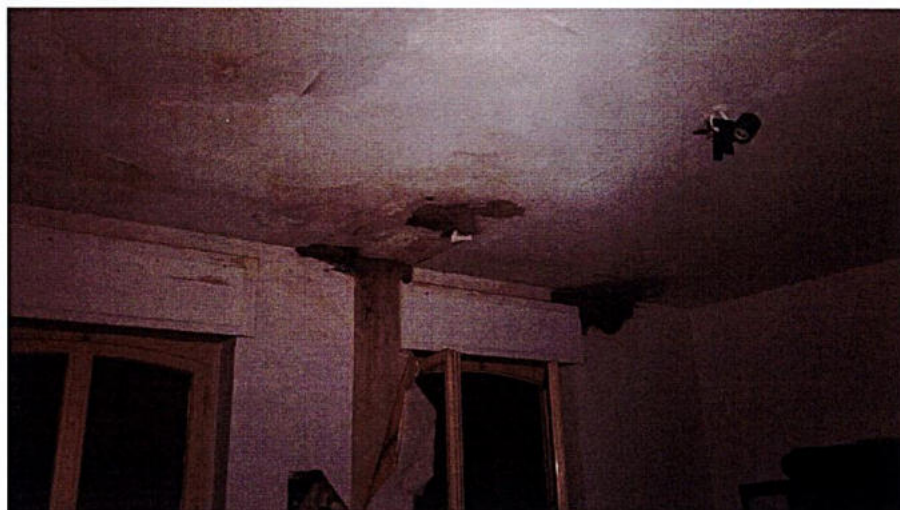
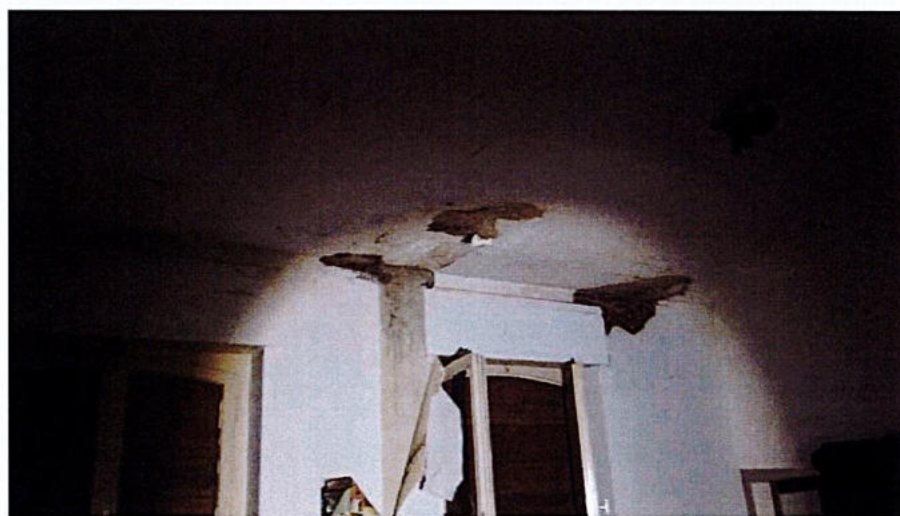
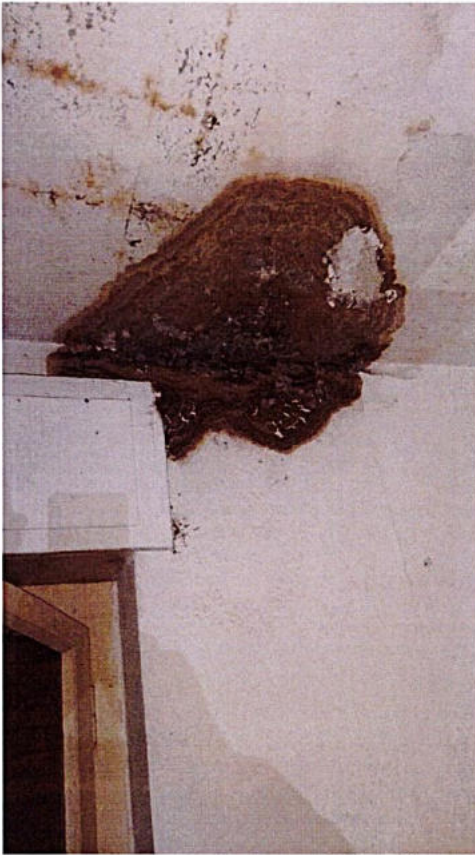
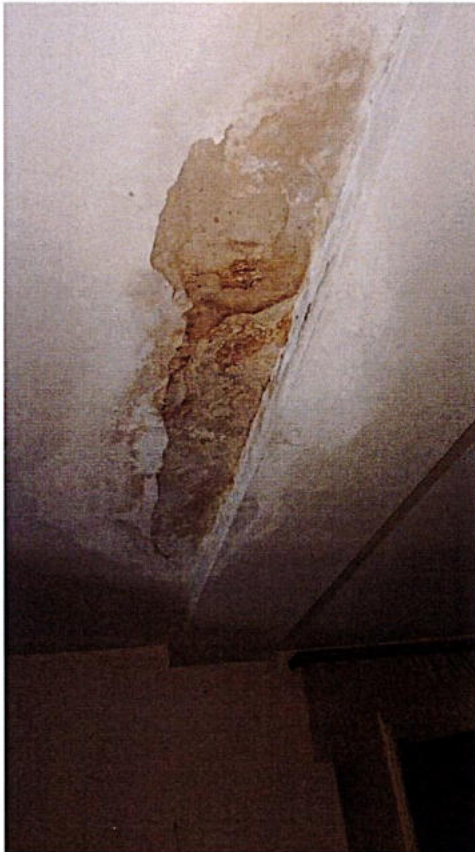
Die Holzbalkendecken sind ebenfalls partiell durchgefeuchtet. (vergl. Fotos Nr. 11 - 14)

Die durchfeuchteten Stellen sind auf Pilzbefall zu untersuchen.

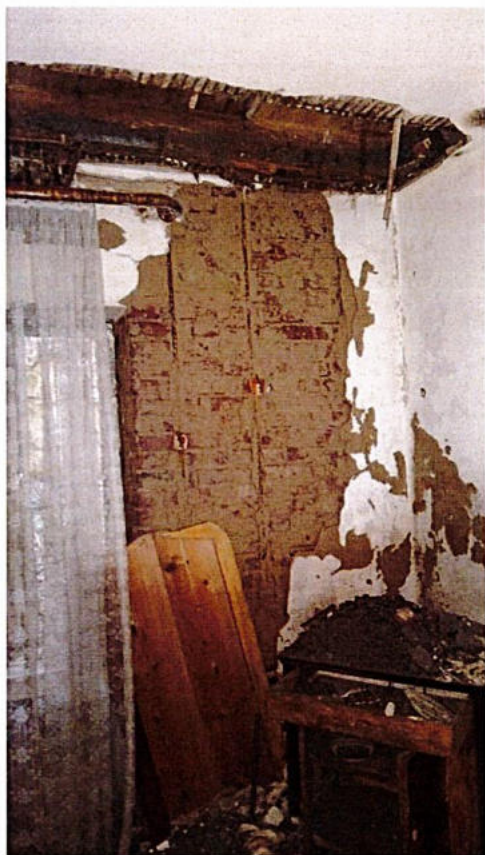
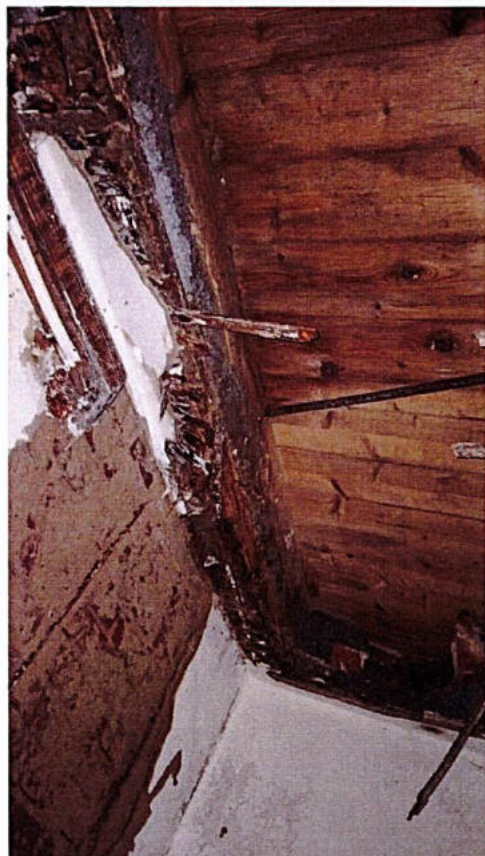
An einer Stelle ist die Außenwand komplett durchfeuchtet und der Putz ist abgefallen. Die darunter befindliche Bausubstanz (Mauerwerk) scheint nicht in Mitleidenschaft gezogen worden zu sein. (s. Fotos Nr. 15 und 16)
