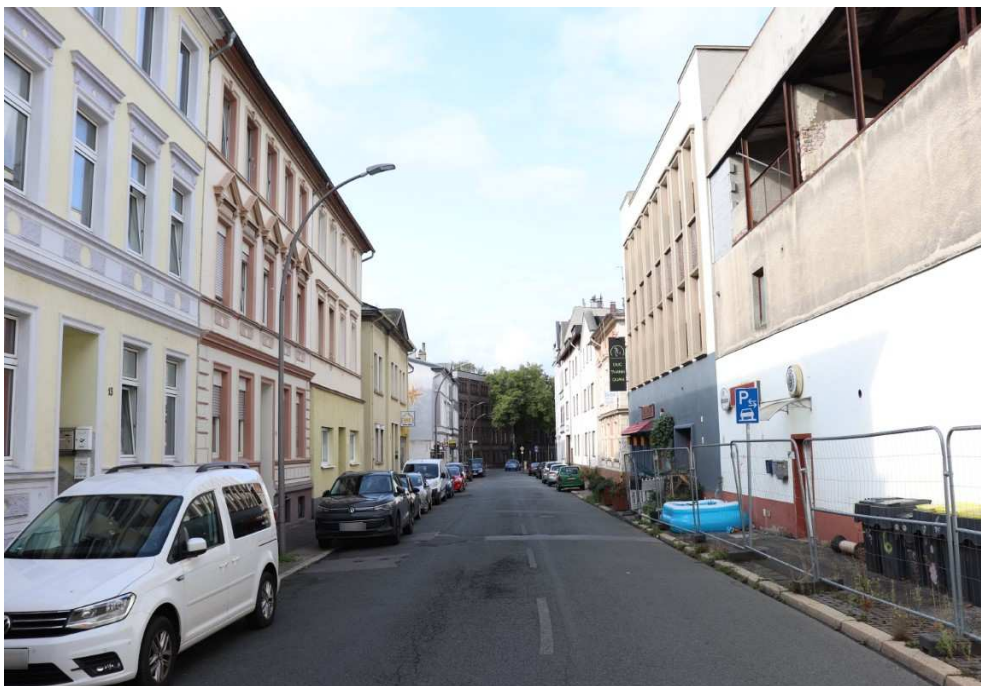
**Bild 1**

Straßensituation Grüner Weg  
-Blick in Richtung Südwesten-

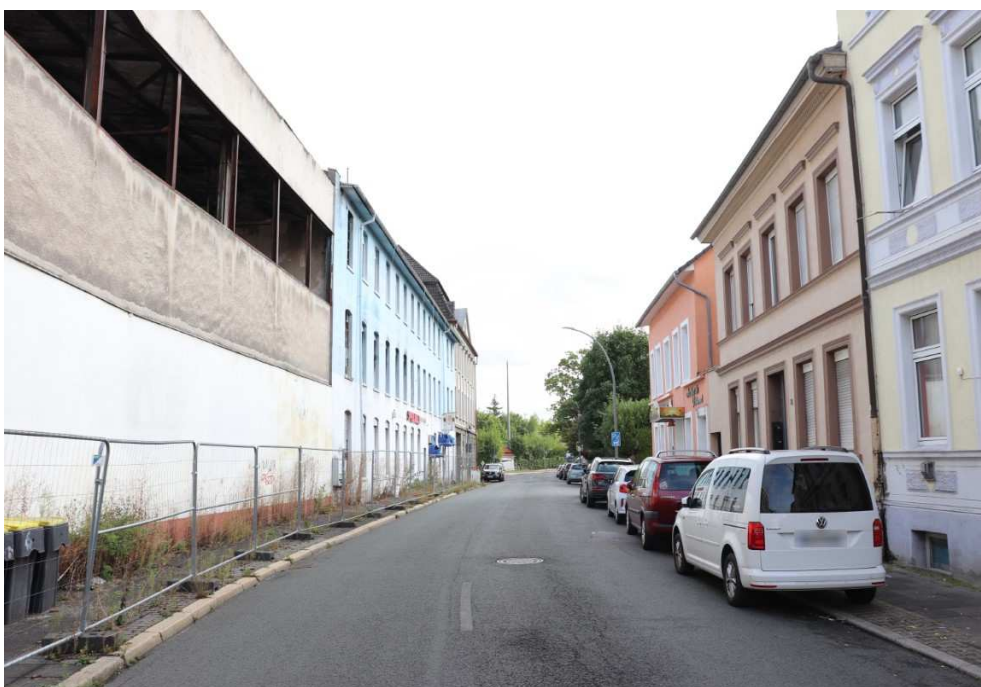
**Bild 2**

Straßensituation Grüner Weg  
-Blick in Richtung Nordosten-

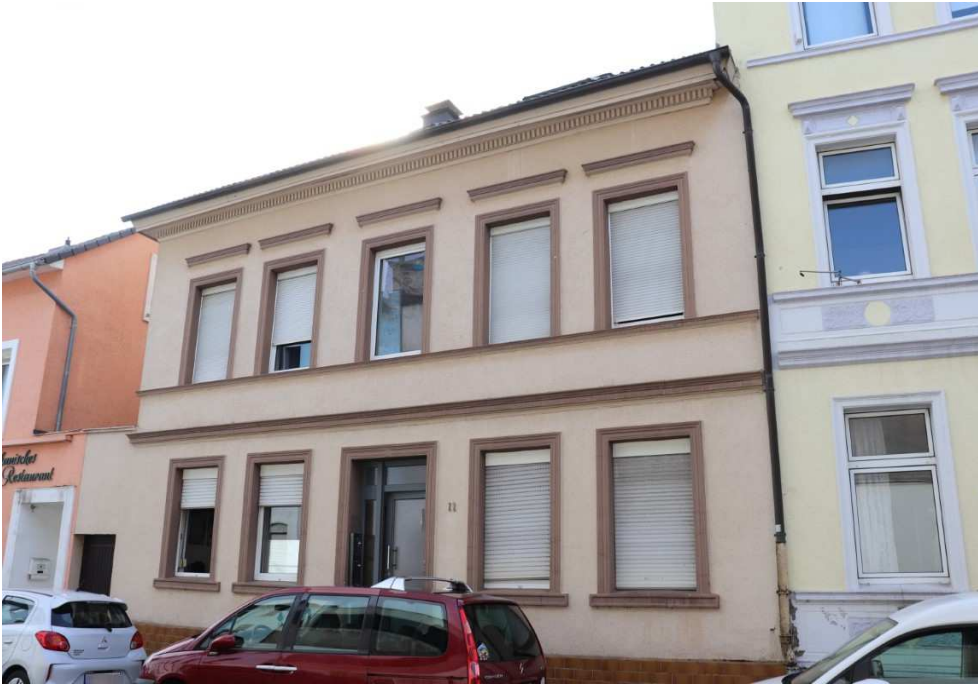
**Bild 3**  
Grüner Weg 11  
-Vorderansicht-

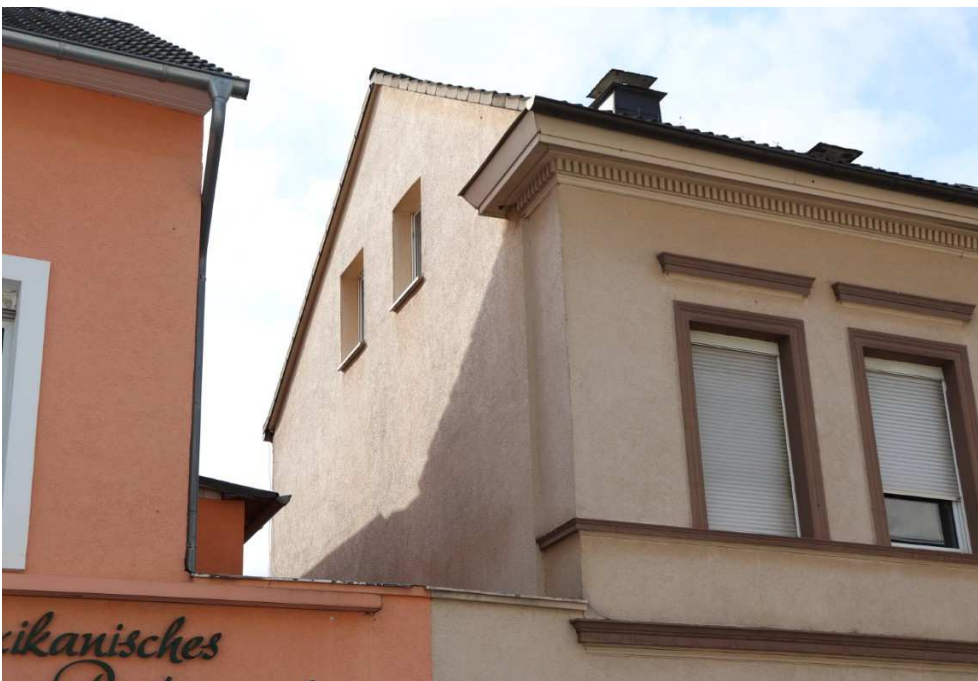
**Bild 4**  
Grüner Weg 11  
-freie Giebelansicht-

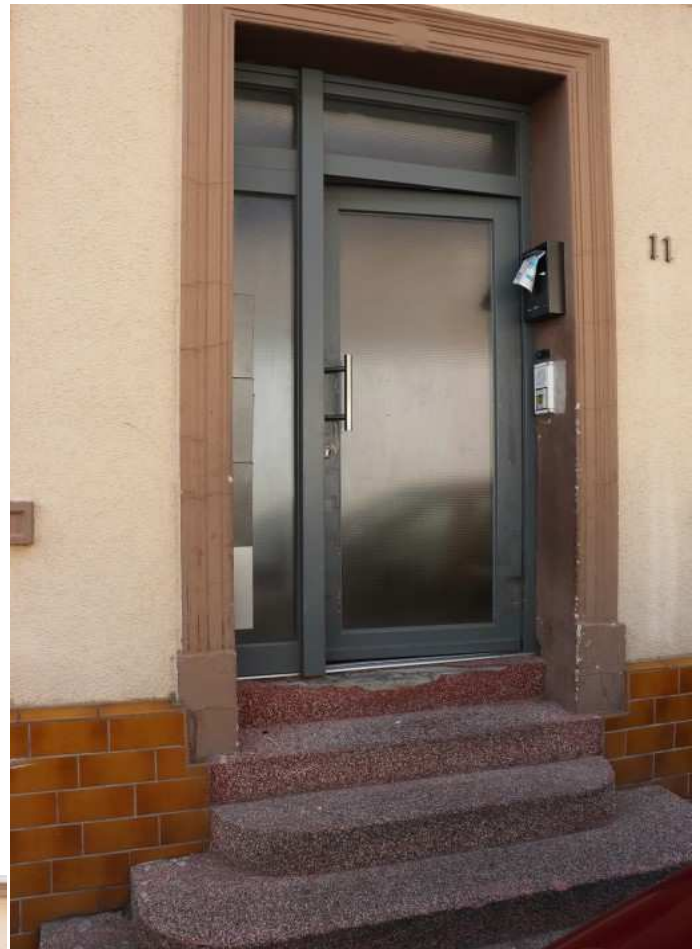
**Bild 5**  
Hauseingangsbereich

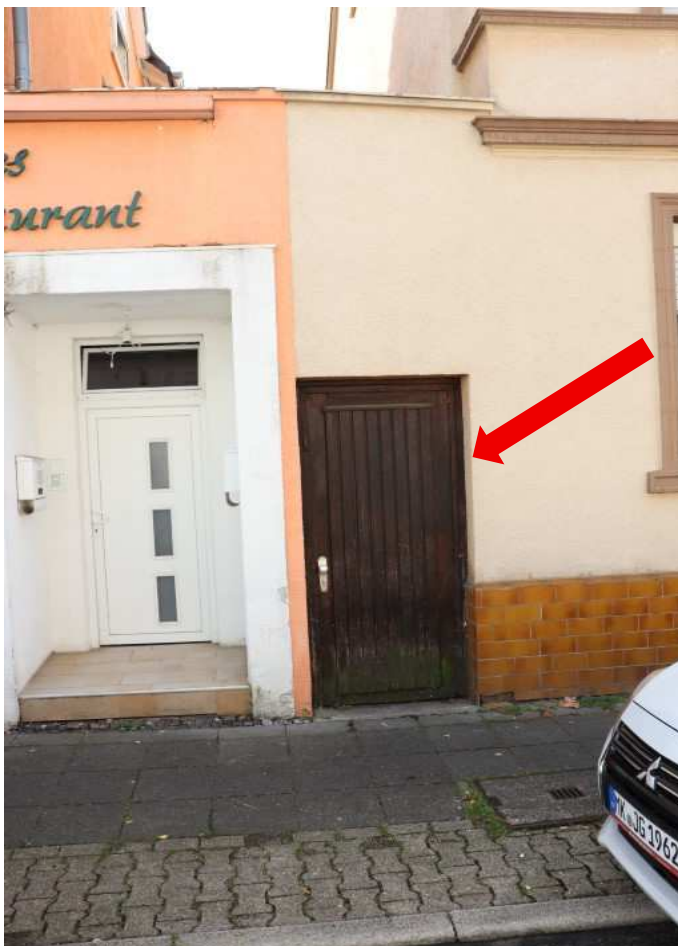
**Bild 6**  
Tür zur Gasse zwischen den Gebäuden  
Grüner Weg 9 und 11

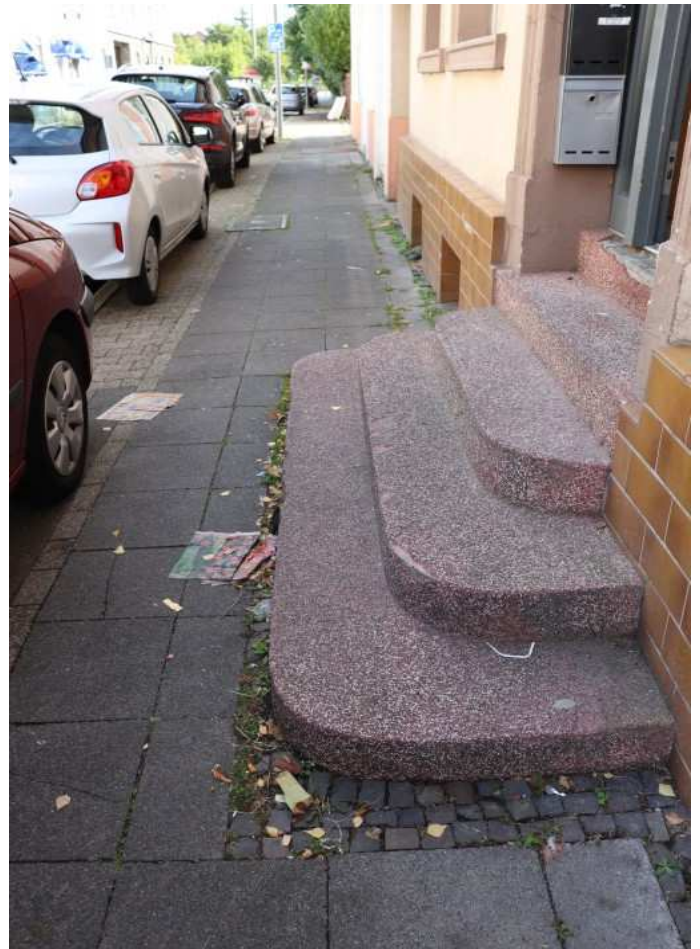
**Bild 7**

Hauseingangstreppe im Bereich der  
öffentliche Wegefläche

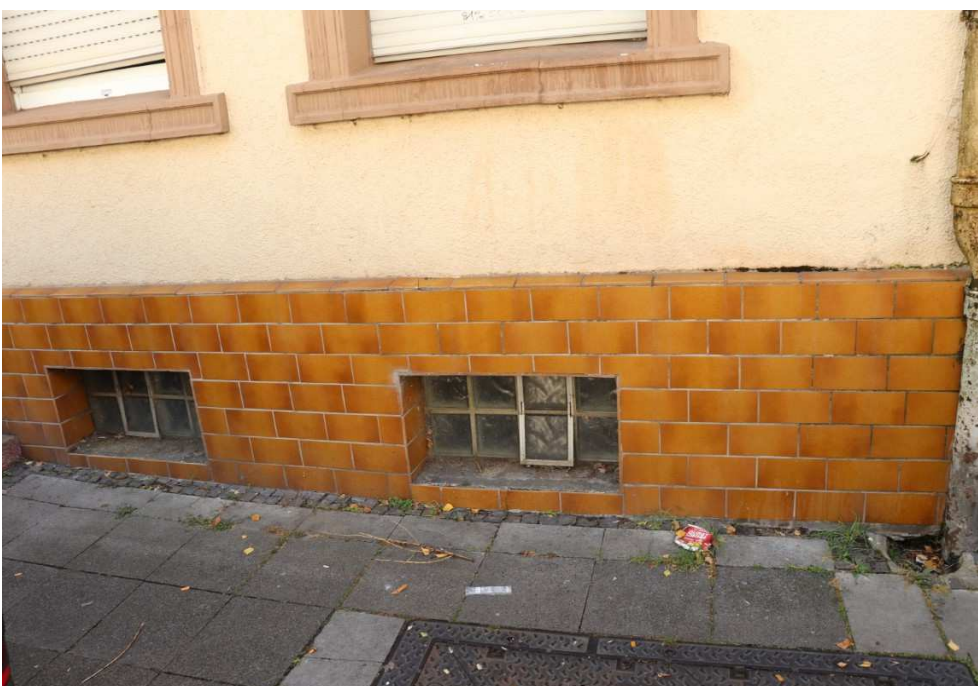
**Bild 8**

Vorderfront, Fassade  
-Sockelbereich mit Fliesenbekleidung und Glasbausteinen als Kellerfenster-

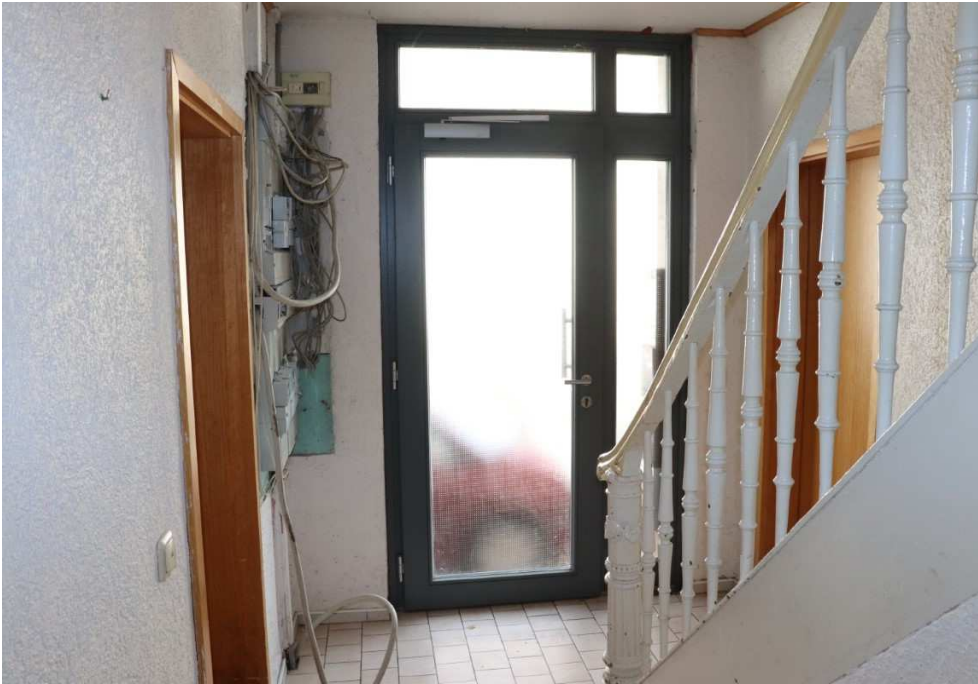
**Bild 9**

Treppenhaus, Erdgeschoss

-Hauseingangstür und Wohnungseingänge EG rechts und EG links-

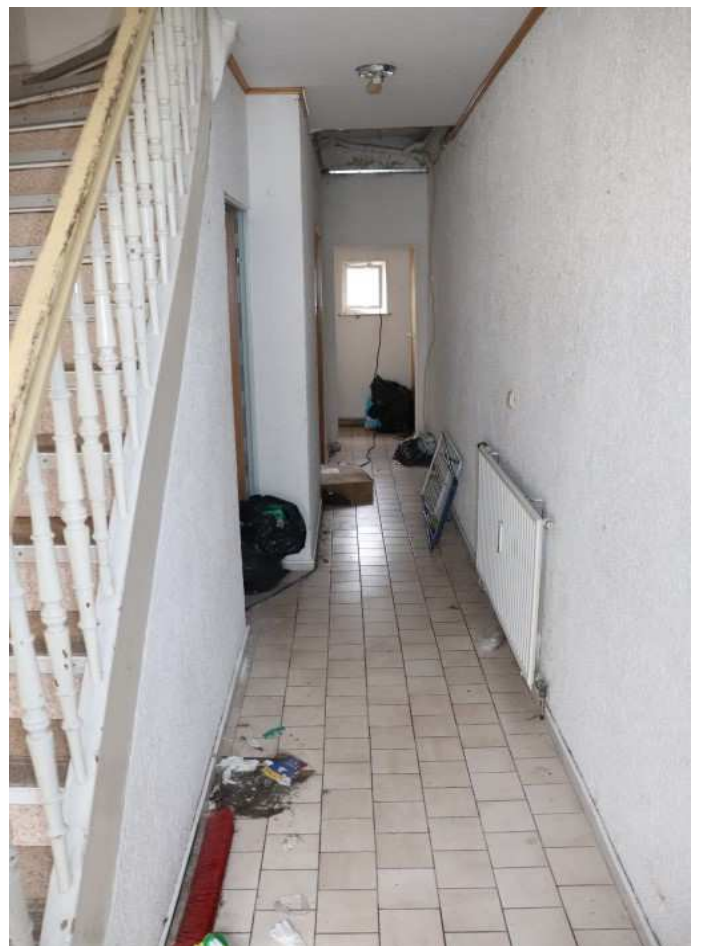
**Bild 10**

Treppenhaus, Erdgeschoss

-Treppenhausflur-

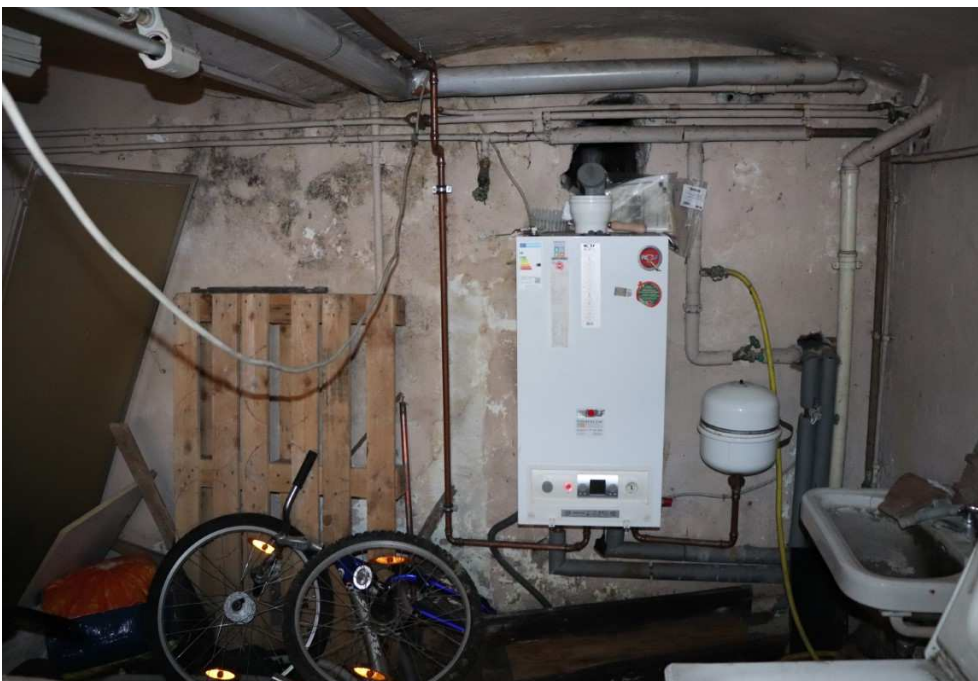
**Bild 18**  
Kellergeschoss, Heizungskeller  
-Gaszentralheizung-

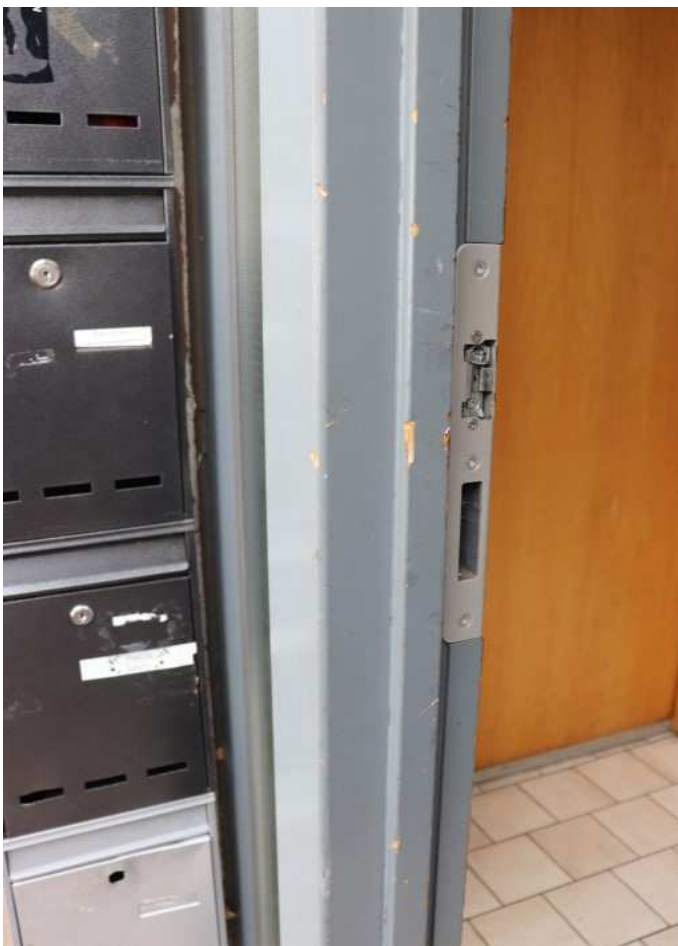
**Bild 22**

Auszug der Mängel/Schäden  
-Hauseingangstür im Schließbereich defekt-

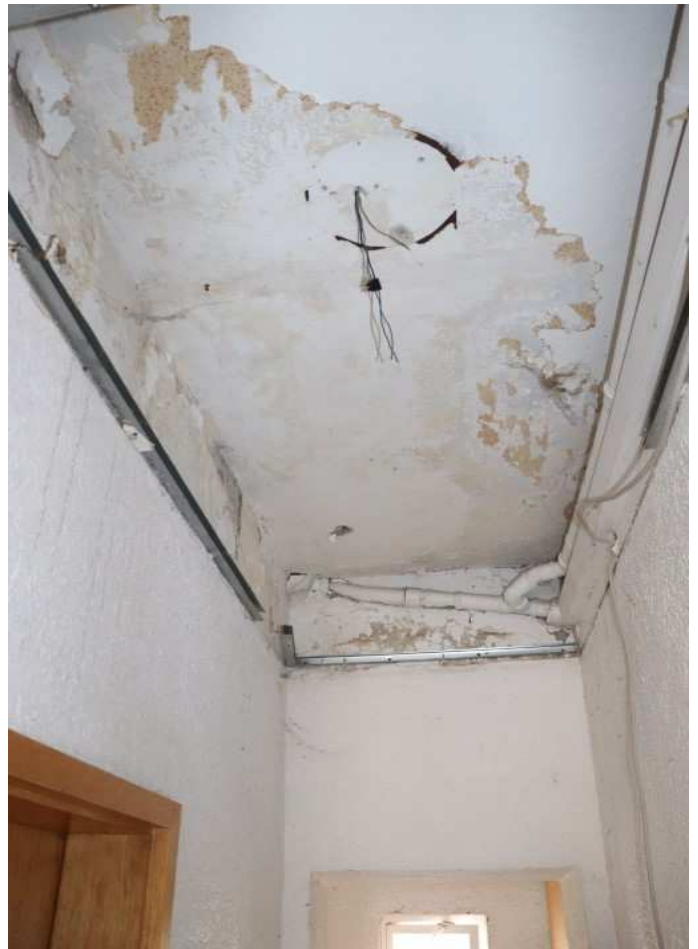
**Bild 23**

Auszug der Mängel/Schäden  
-Treppenhaus, Erdgeschoss mit fehlender  
Deckenverkleidung, nur noch Unterkon-  
struktion vorhanden-

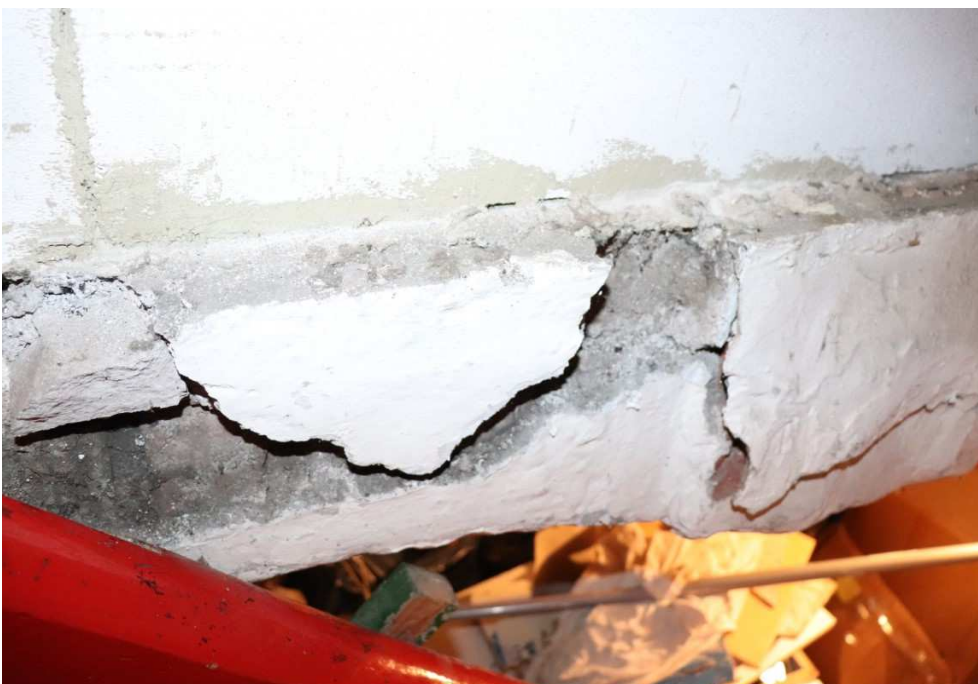
**Bild 24**

Auszug der Mängel/Schäden  
-Treppenauslass der Kellertreppe z.T. stark reparaturbedürftig-

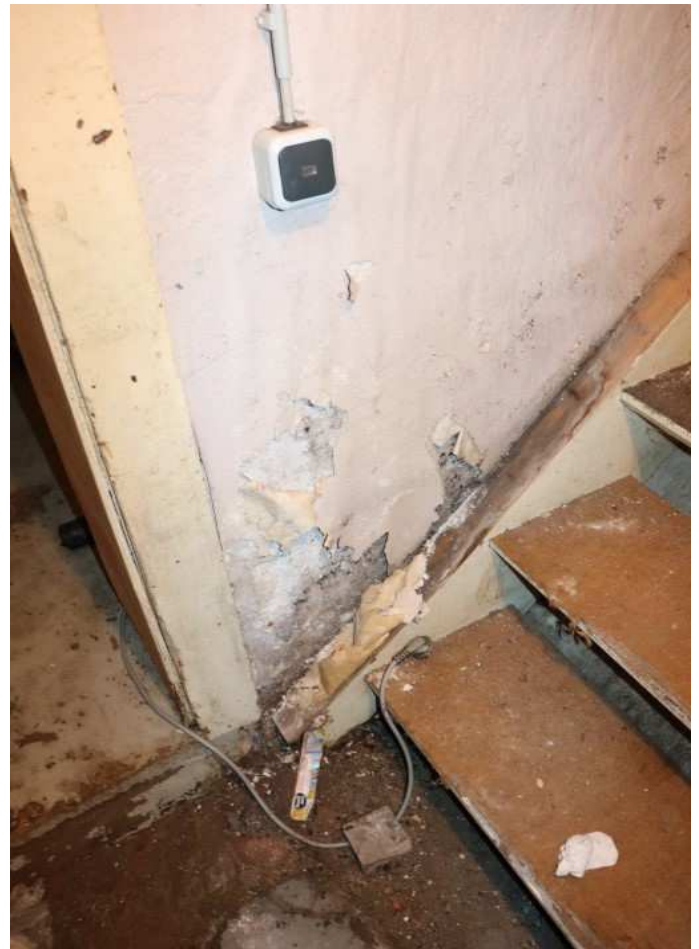
**Bild 25**

Auszug der Mängel/Schäden  
-Feuchtigkeitsschaden im Wandbereich am  
Kellertreppenabgang-

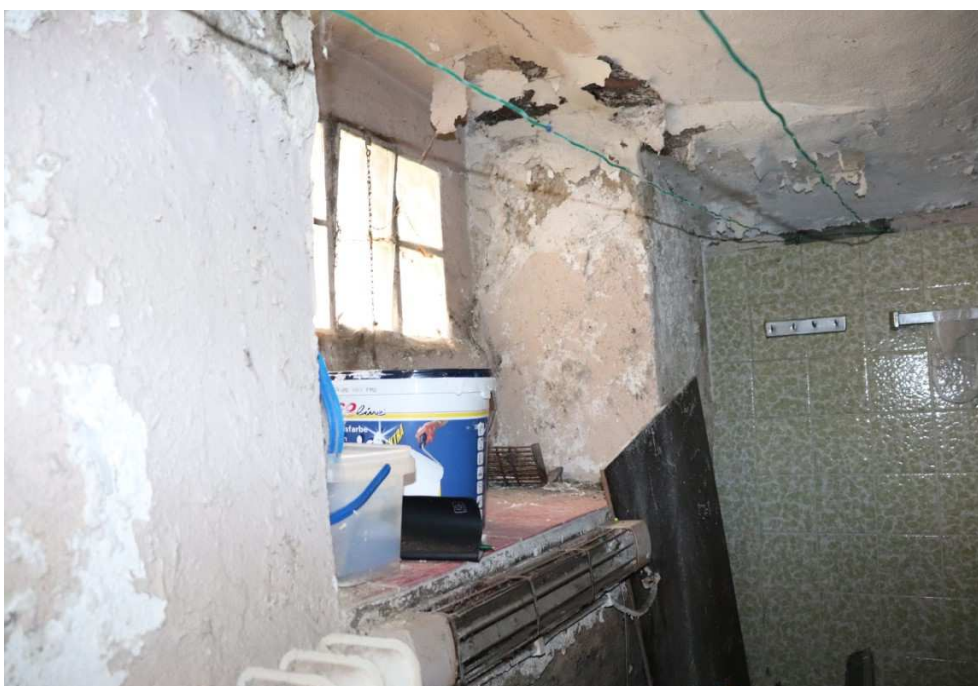
**Bild 26**

Auszug der Mängel/Schäden  
-Heizungskeller mit Feuchtigkeitsschäden/Farbanstrich blättert ab-
