Dipl.-Ing. agr. Wilhelm Otten

Von der Ingenieurkammer-Bau NW öffentlich bestellter und vereidigter
Sachverständiger für die Bewertung
von bebauten und unbebauten Grundstücken

Gutachten

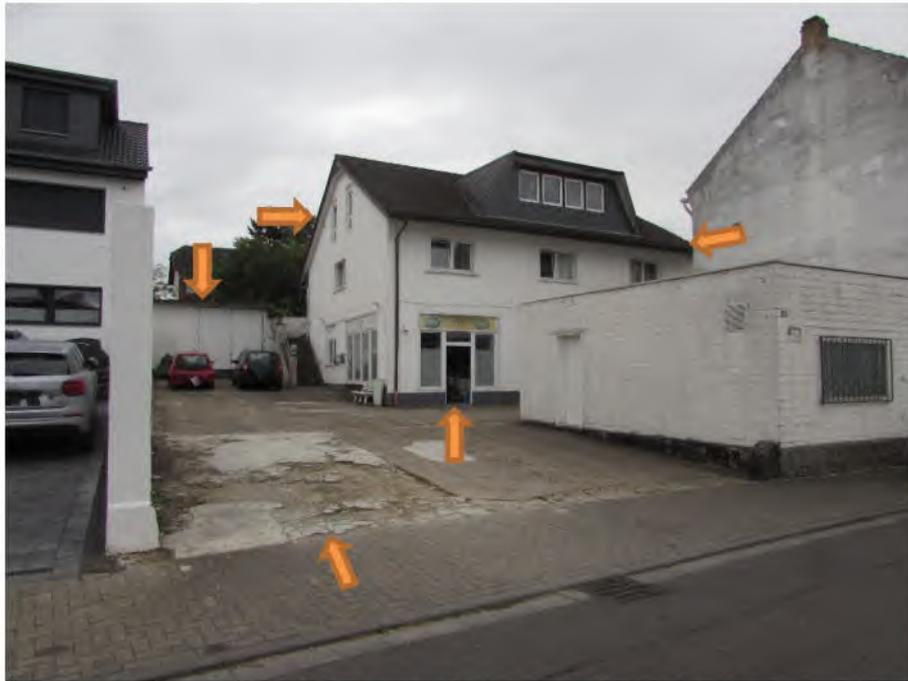
Foto 1: Wohn-/Bürogebäude und Garagen-/Lagergebäude,
Straßenansicht
Zufahrt über das Flurstück 380: stark beschädigter Betonboden

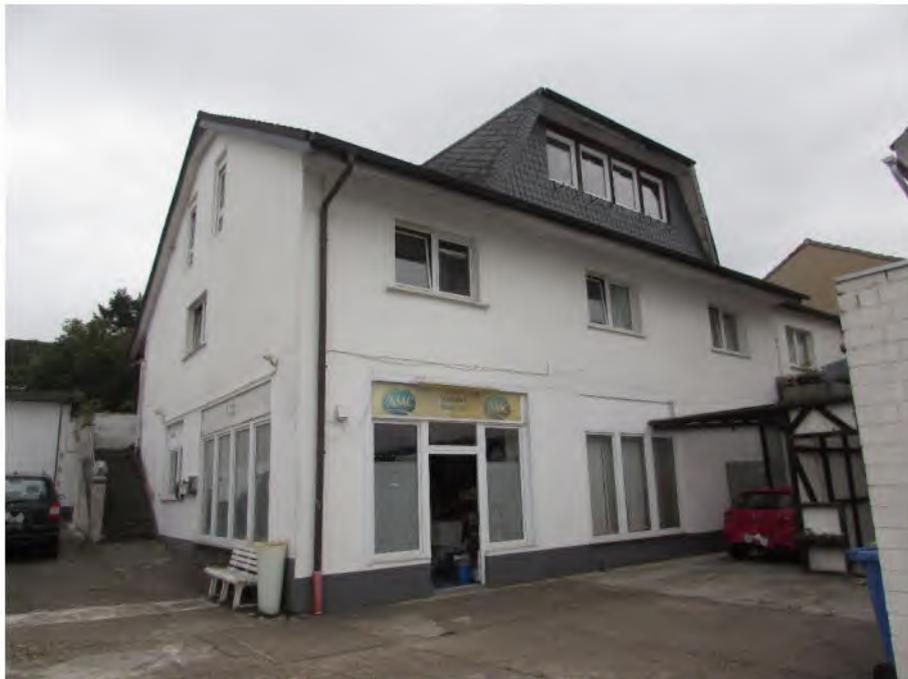
Foto 2: Wohn-/Bürogebäude, Straßen-/Seitenansicht, Gewerbeinheit
im Erdgeschoss, Wohnungen 1 bis 3 im Obergeschoss, Wohnung 4 im
Dachgeschoss

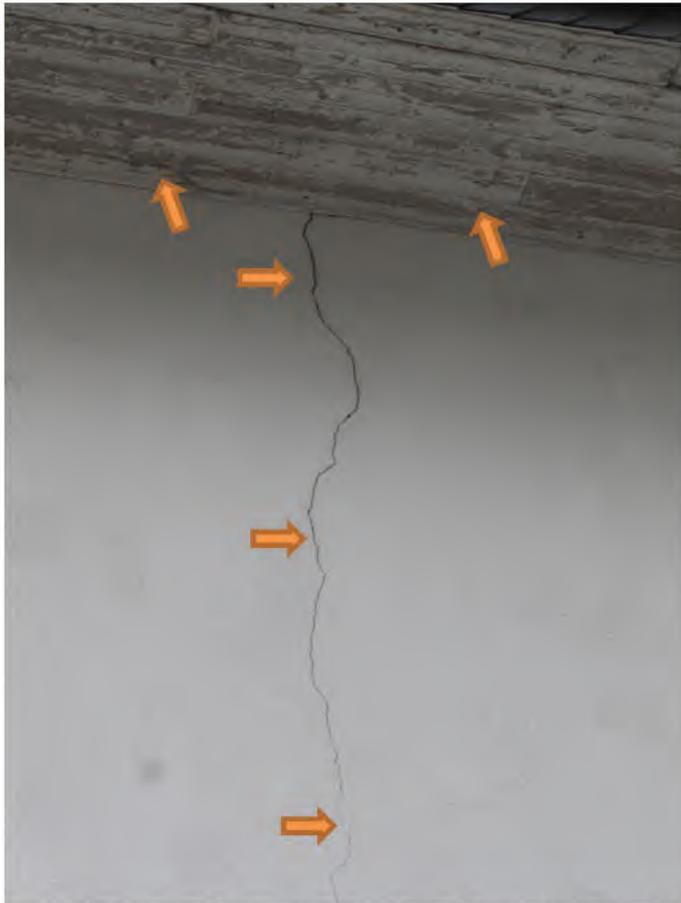
Foto 3: Wohn-/Bürogebäude, verwitterte Holzverkleidung der Untersicht des Dachüberstandes, Risse in der Fassade

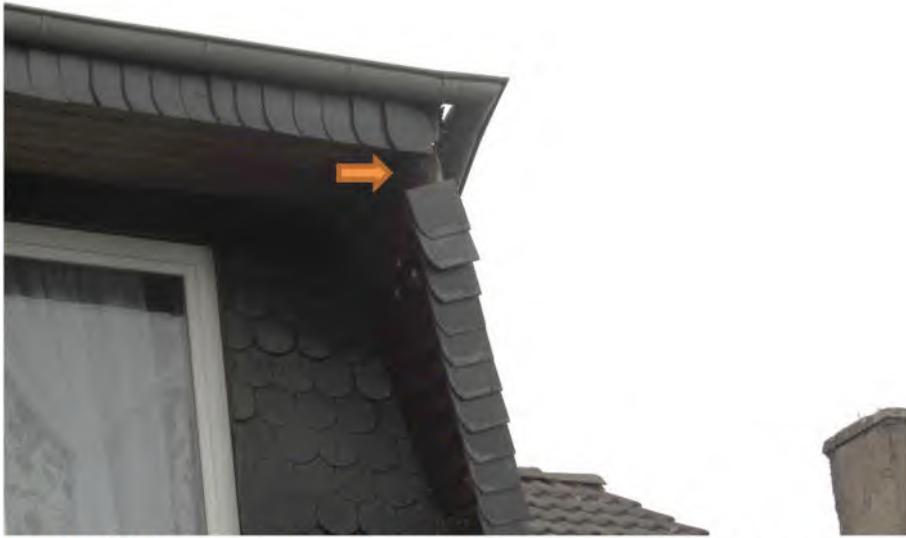
Foto 5: Wohn-/Bürogebäude, beschädigte Verkleidung der rückwärtigen Dachgaube

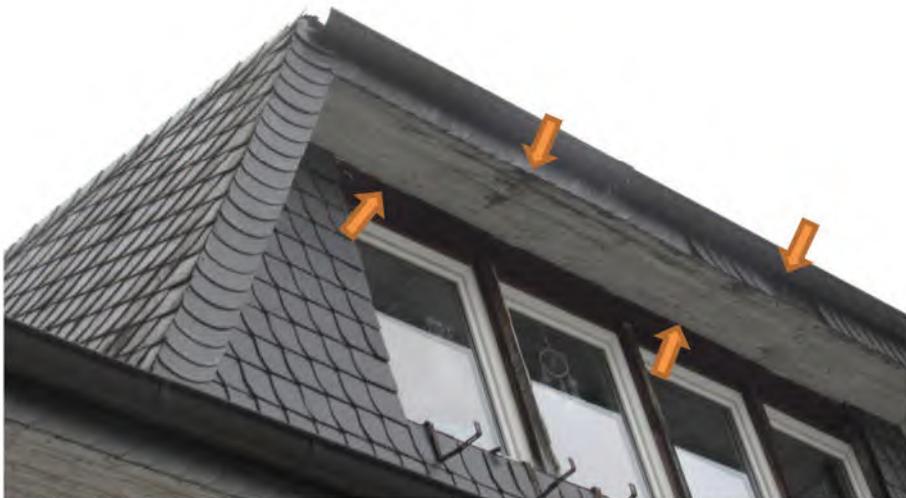
Foto 6: Wohn-/Bürogebäude, verwitterte, beschädigte Verkleidung der Dachgaube, Feuchtigkeit an der Untersicht

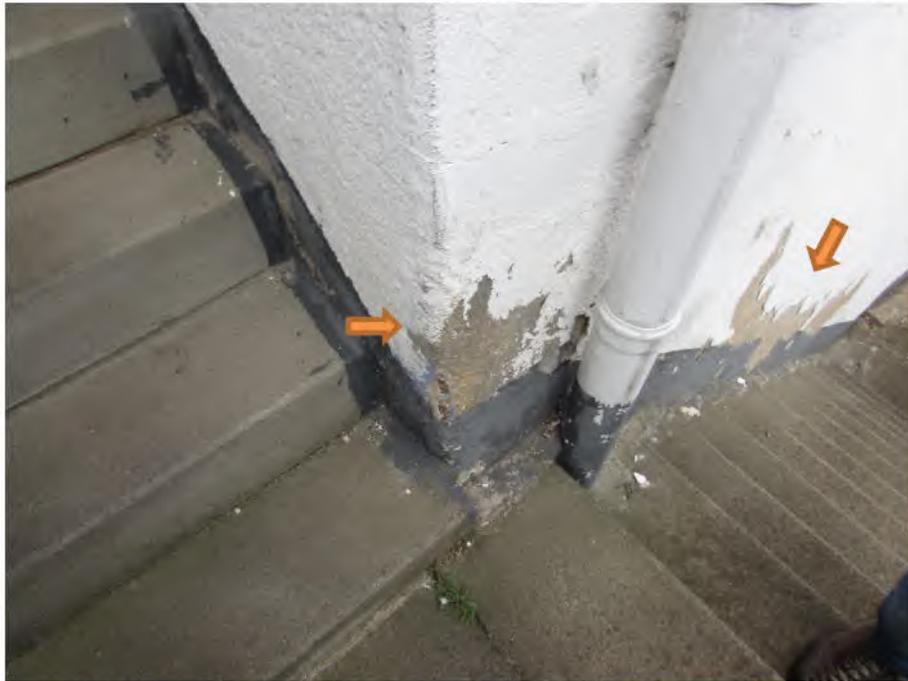
Foto 7: Wohn-/Bürogebäude, Zugangstreppe zum Laubengang.
Feuchtigkeit und Beschädigungen im Wandbereich

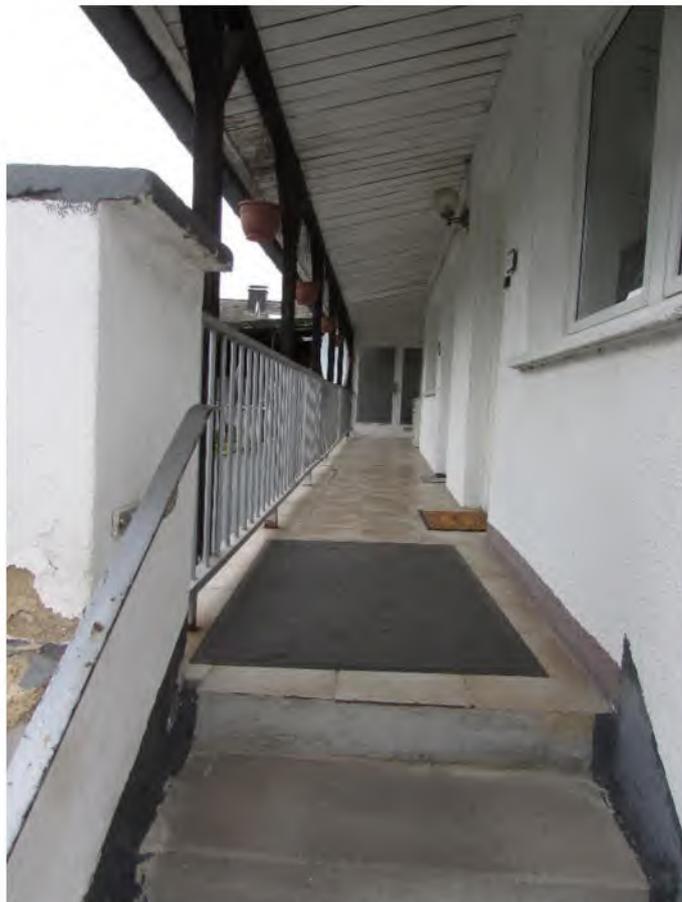
Foto 8: Wohn-/Bürogebäude, Obergeschoss, Laubengang, Zugang zu
den Wohnungen

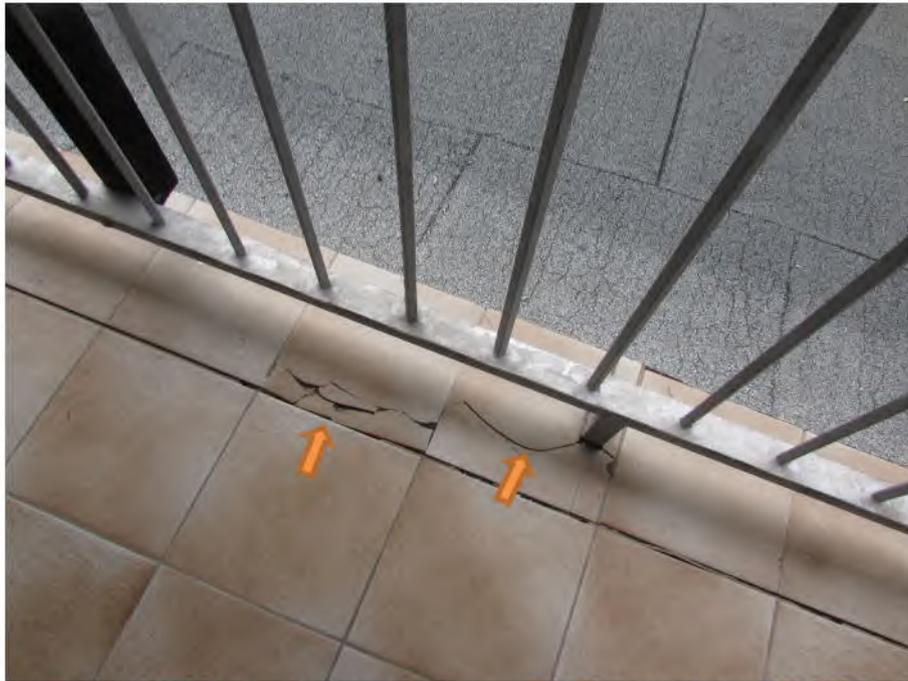
Foto 9: Wohn-/Bürogebäude, Obergeschoss, beschädigte Bodenfliesen des Laubengangs

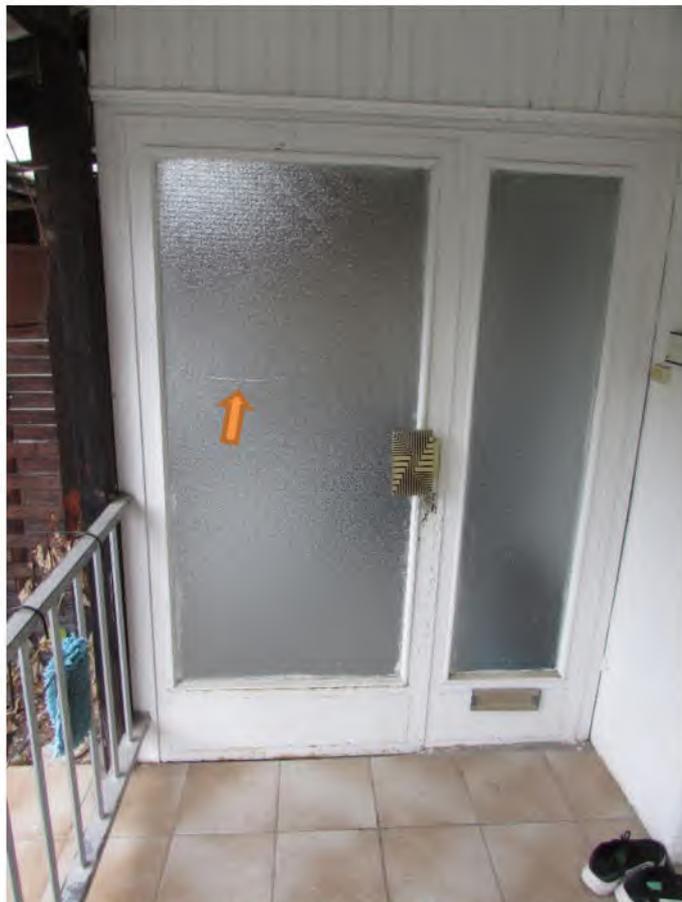
Foto 10: Wohn-/Bürogebäude, Obergeschoss, gerissene Verglasung der Zwischentür zur Wohnung 3

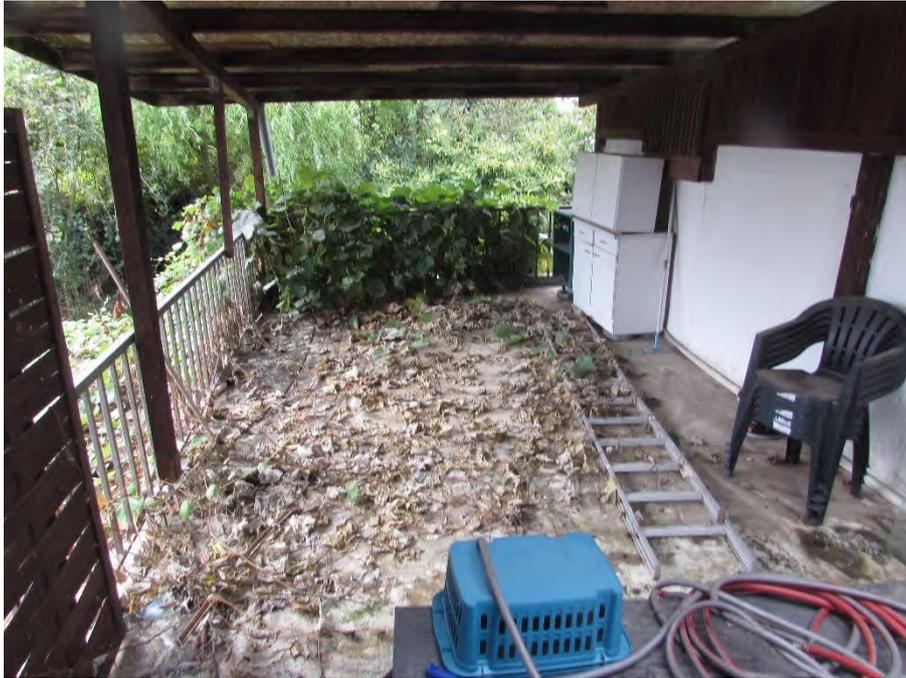
Foto 11: Wohn-/Bürogebäude, Obergeschoss, Wohnung 3, überdachter Freisitz

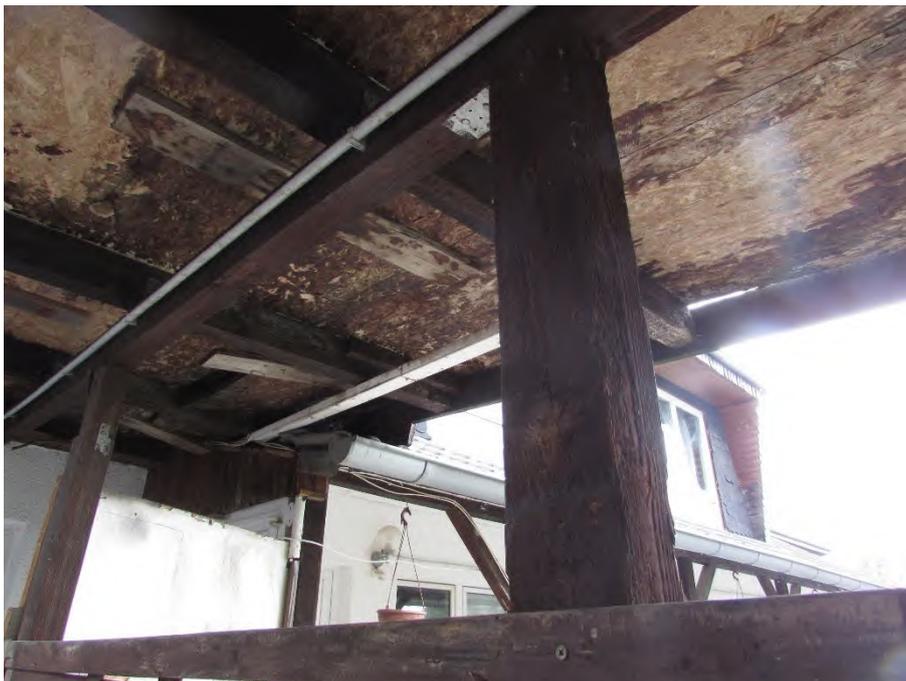
Foto 12: Wohn-/Bürogebäude, Obergeschoss, Wohnung 3, überdachter Freisitz, undichtes Dach, Feuchtigkeit im Deckenbereich

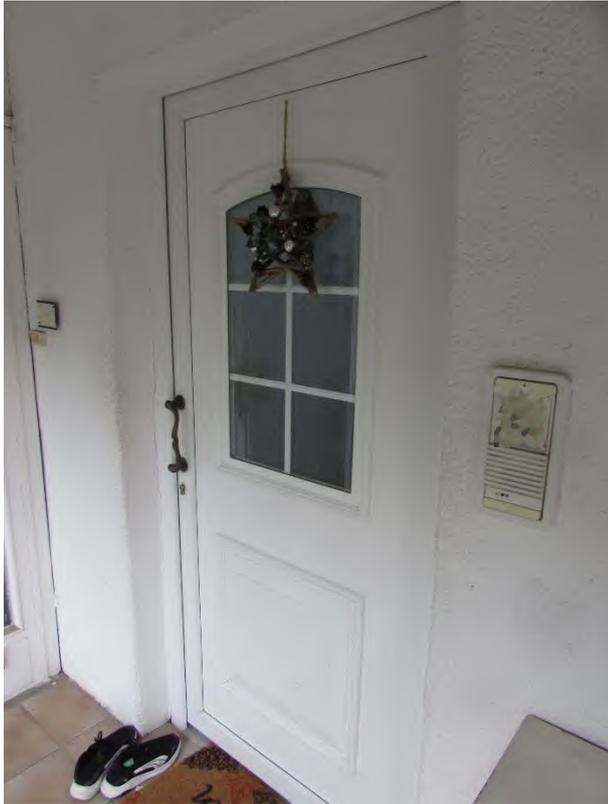
Foto 13: Wohn-/Bürogebäude, Obergeschoss, Zugang zur Wohnung 4

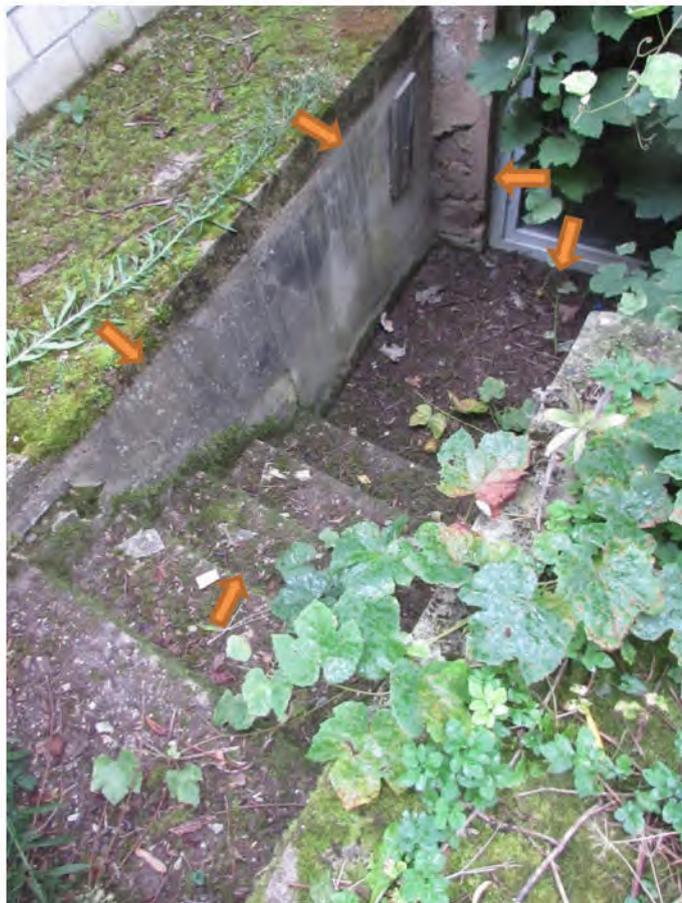
Foto 16: Lager-Anbau, Außenzugangstreppe zum Lager, Feuchtigkeit und Beschädigungen im Boden- und Wandbereich

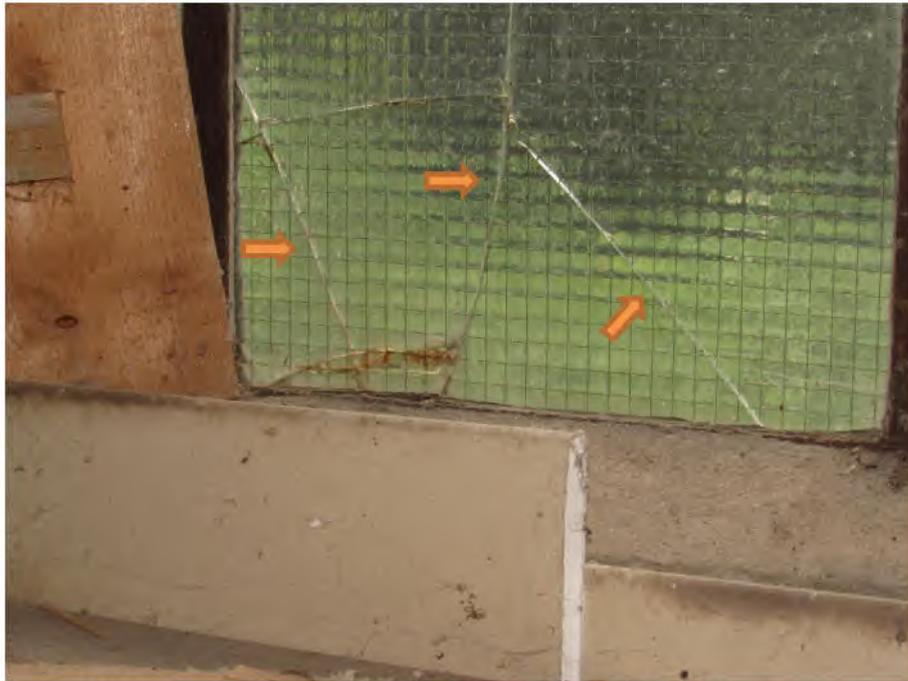
Foto 17: Lager-Anbau, gerissene Verglasung der Fenster (exemplarisch)

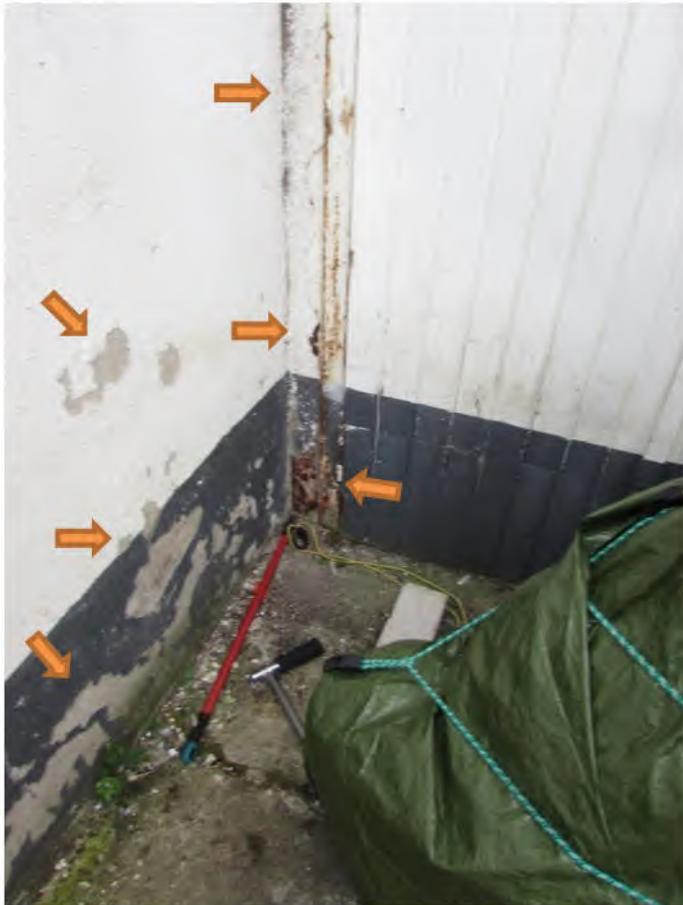
Foto 19: Garagen-/Lagergebäude, Schäden und Feuchtigkeit an der Fassade und der seitlichen Begrenzungsmauer

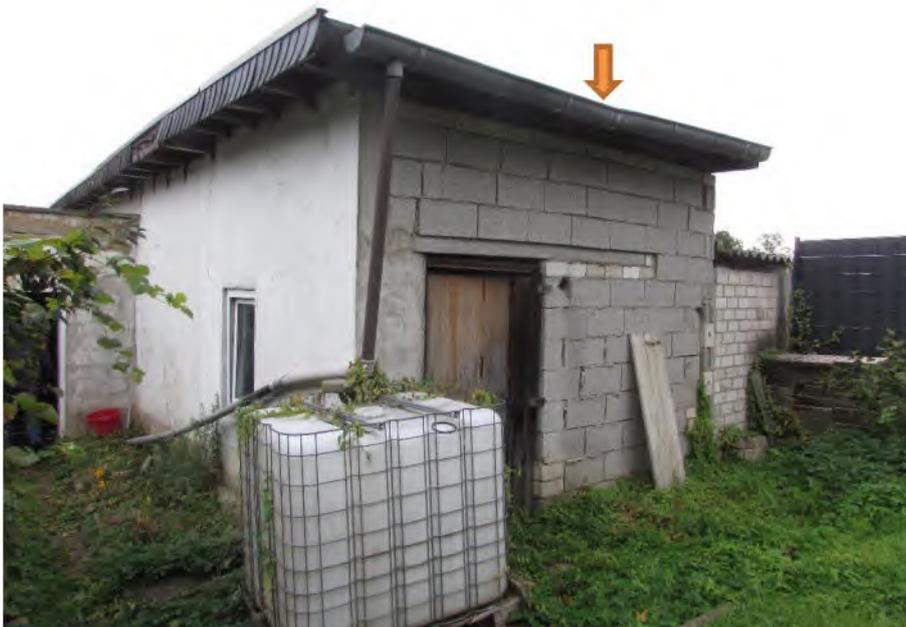
Foto 20: Garagen-/Lagergebäude, Rück-/Seitenansicht, verbeulte Dachrinne, fehlender Außenputz

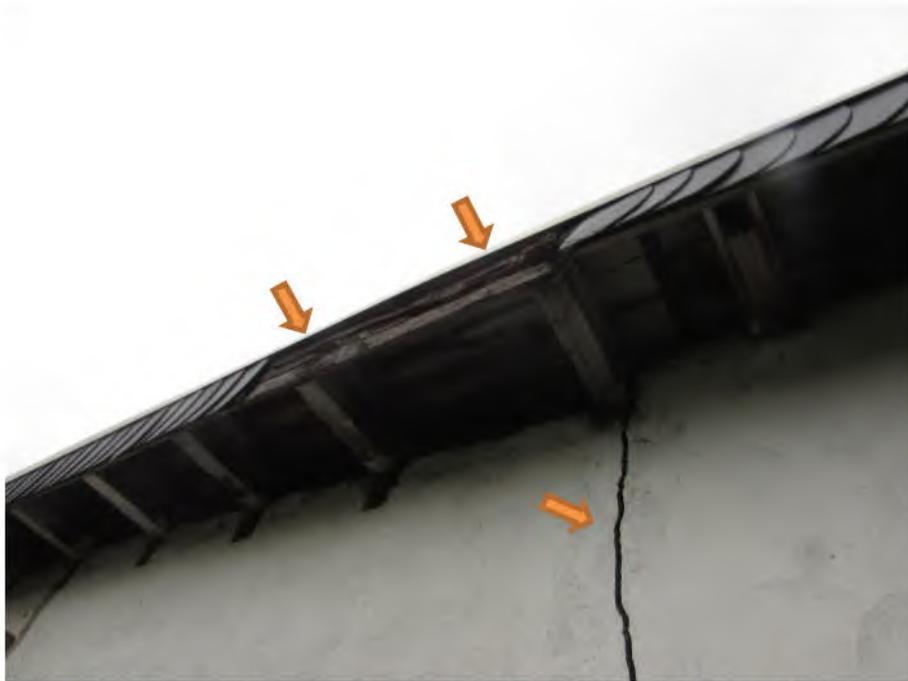
Foto 21: Garagen-/Lagergebäude, beschädigte Verkleidung des Dachabschlusses, Risse im Mauerwerk

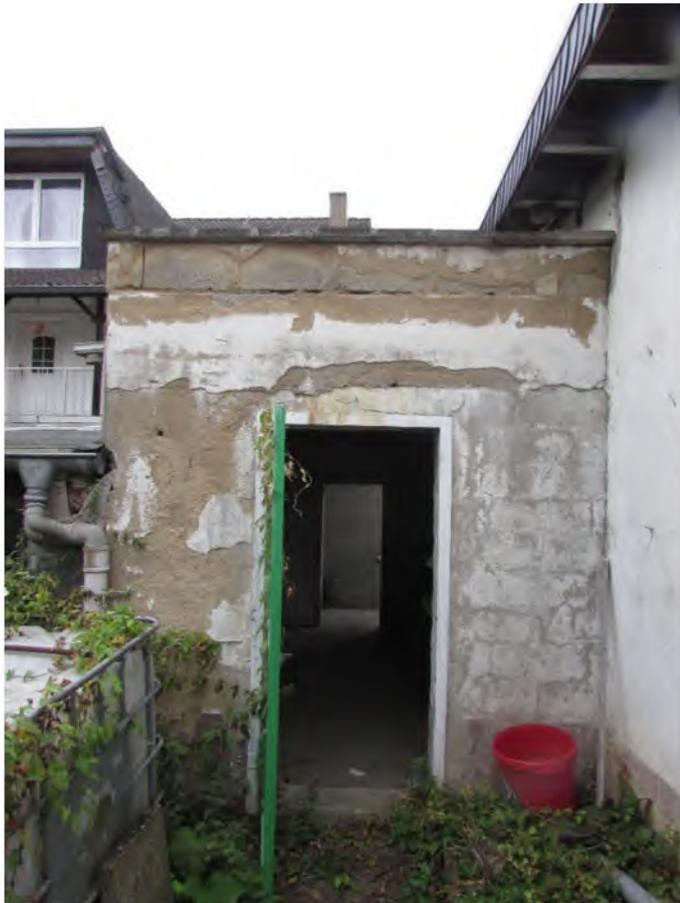
Foto 22: überdachter Durchgang (zwischen Garagen-/Lagergebäude und Lageranbau), Schäden und Feuchtigkeit an der Fassade

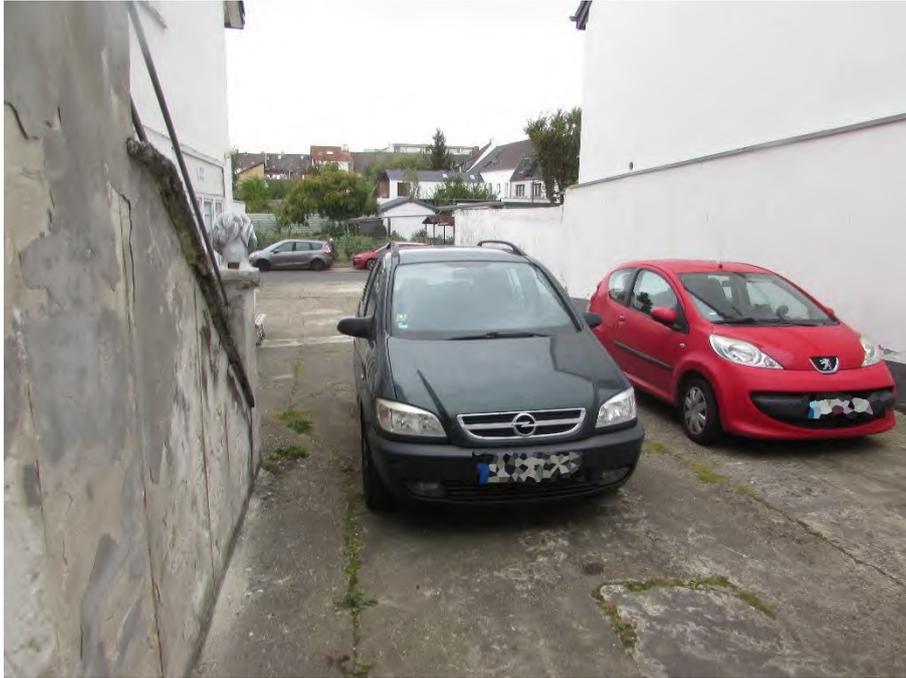
Foto 23: Flurstück 379: Feuchtigkeit und Beschädigungen an der Wand der Außentreppe (links)
Flurstück 380, Zufahrt: beschädigter Betonboden

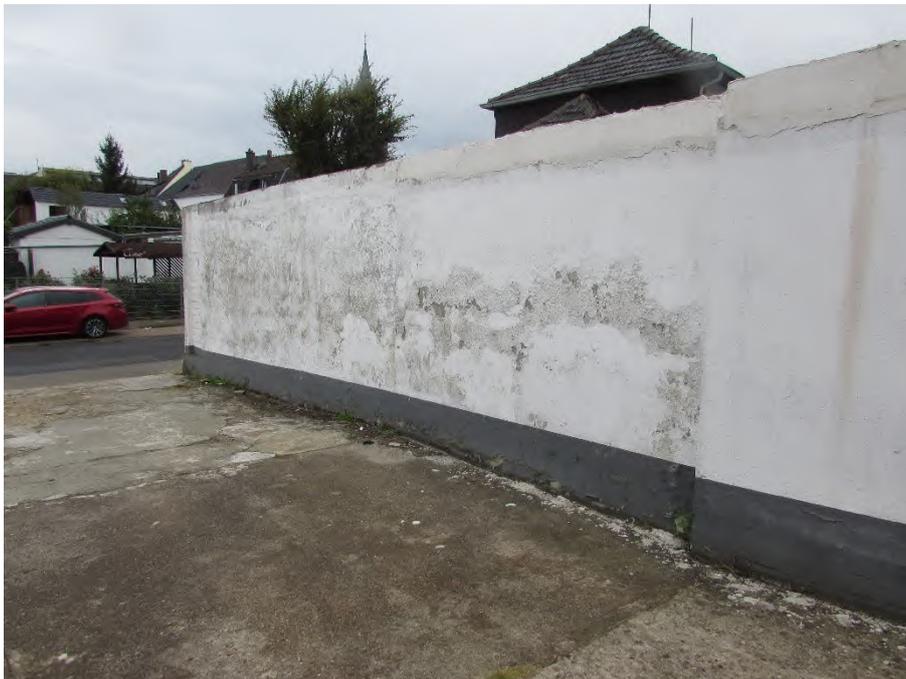
Foto 24: Flurstück 380, Beschädigungen und Feuchtigkeit an der Begrenzungsmauer

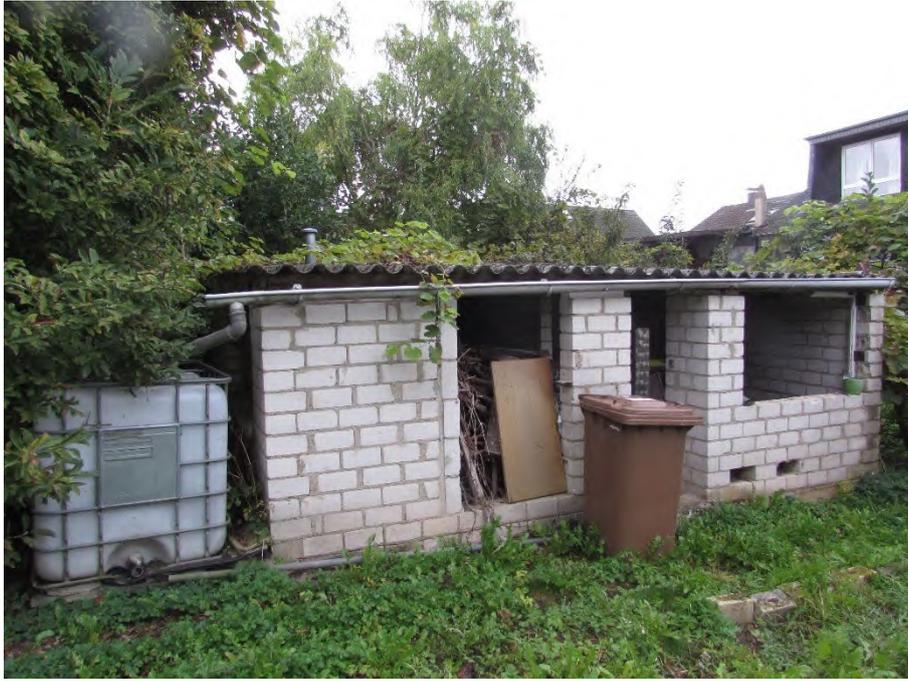
Foto 27: Flurstück 381, abbruchreifer Schuppen
