**Dipl.-Ing. agr. Wilhelm Otten**

# Gutachten

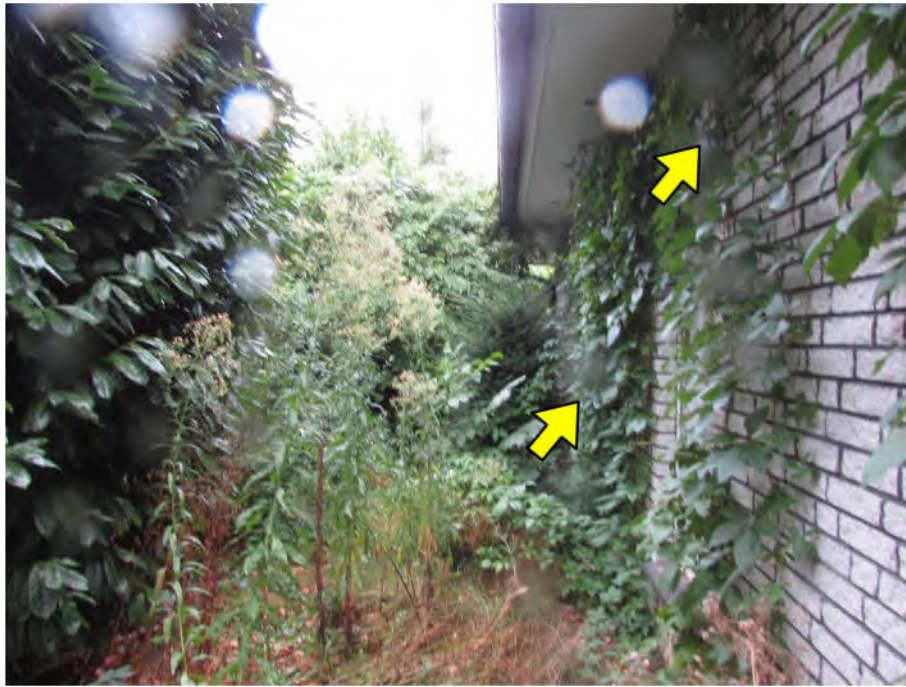
Foto 3: Wohnhaus: verwilderte Eingrünung auf der Fassade

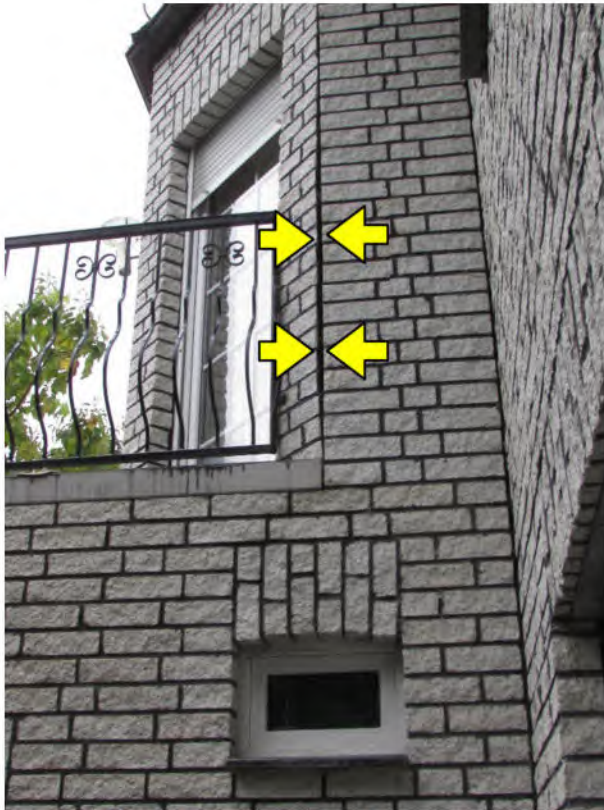
Foto 5: Wohnhaus: nicht ordnungsgemäß gerade Fuge der Fassadenverklinkerung

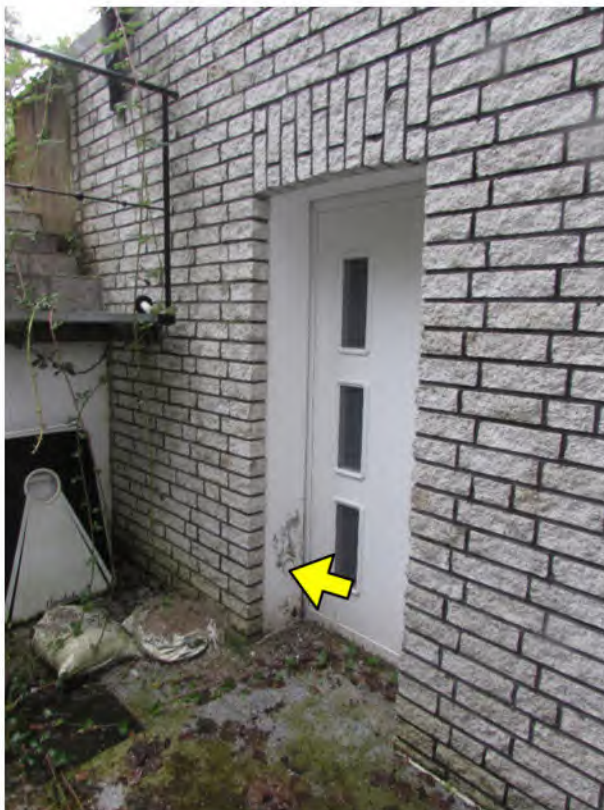
Foto 6: Wohnhaus, Kelleraußentür: Feuchtigkeit im Türлаибungsbereich

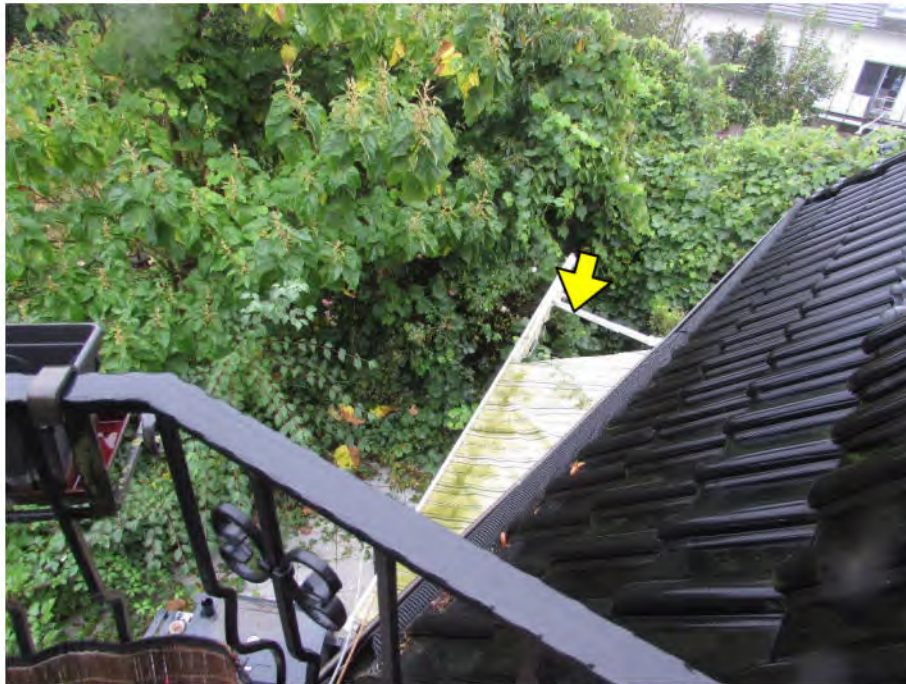
Foto 7: erneuerungsbedürftige, zerrissene Markise

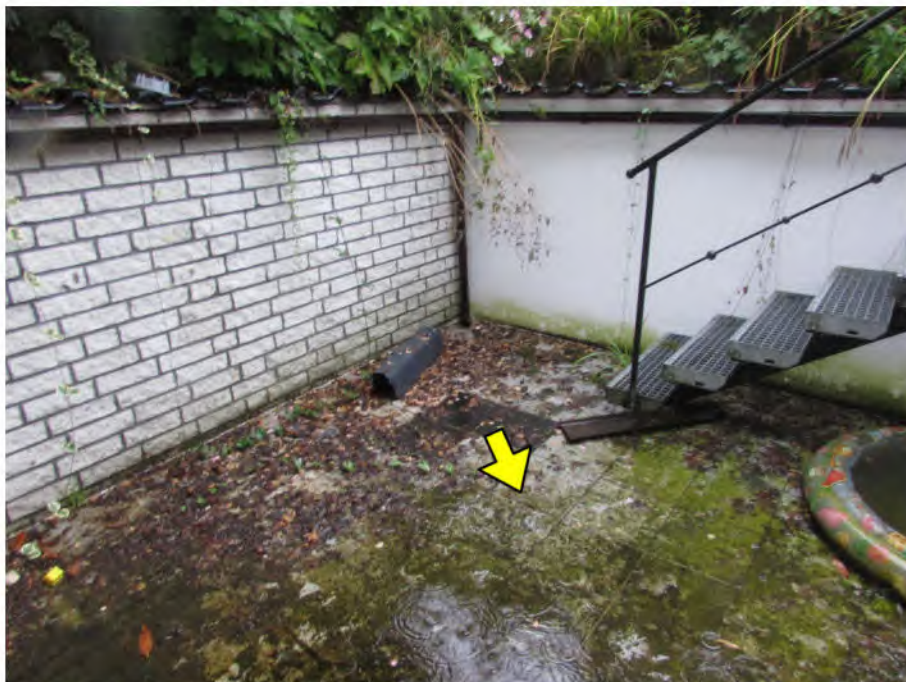
Foto 8: Wohnung 1, Kellergeschoss, Terrasse 1: stehendes Wasser, überprüfungsbedürftige Entwässerung

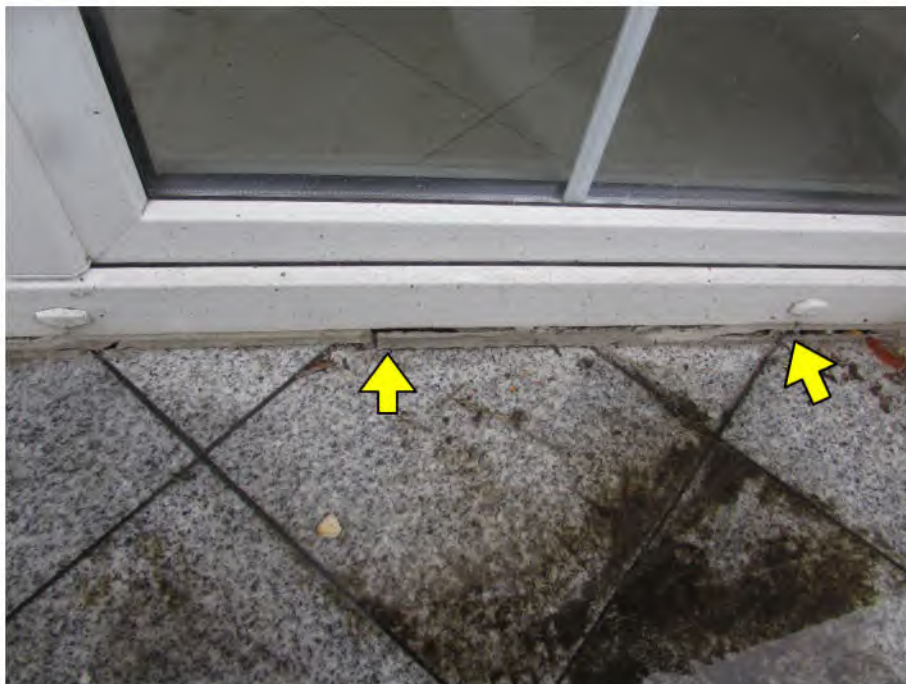
Foto 10: Wohnung 1, Erdgeschoss, (Dach-)Terrasse 2: beschädigte, undichte Anschlussfugen

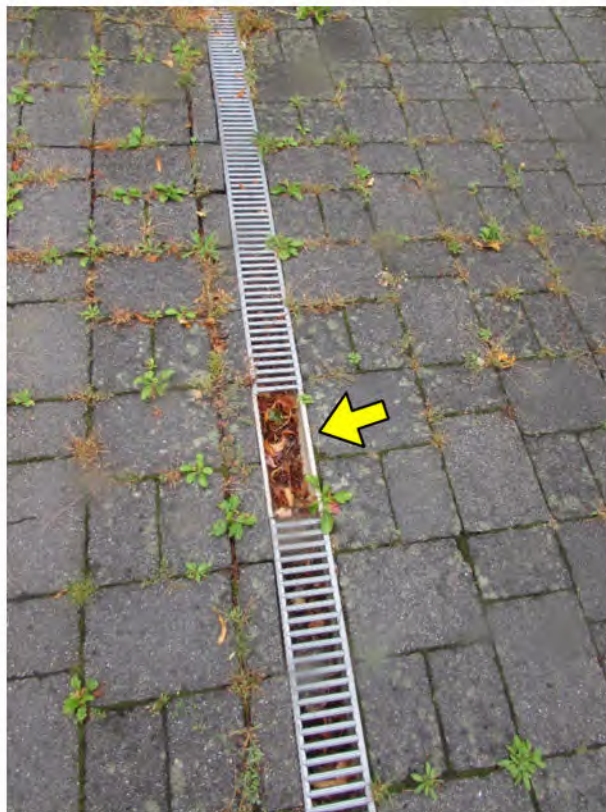
Foto 14: vereinzelt fehlende Blechabdeckung der Zufahrt-  
Entwässerungsrinne

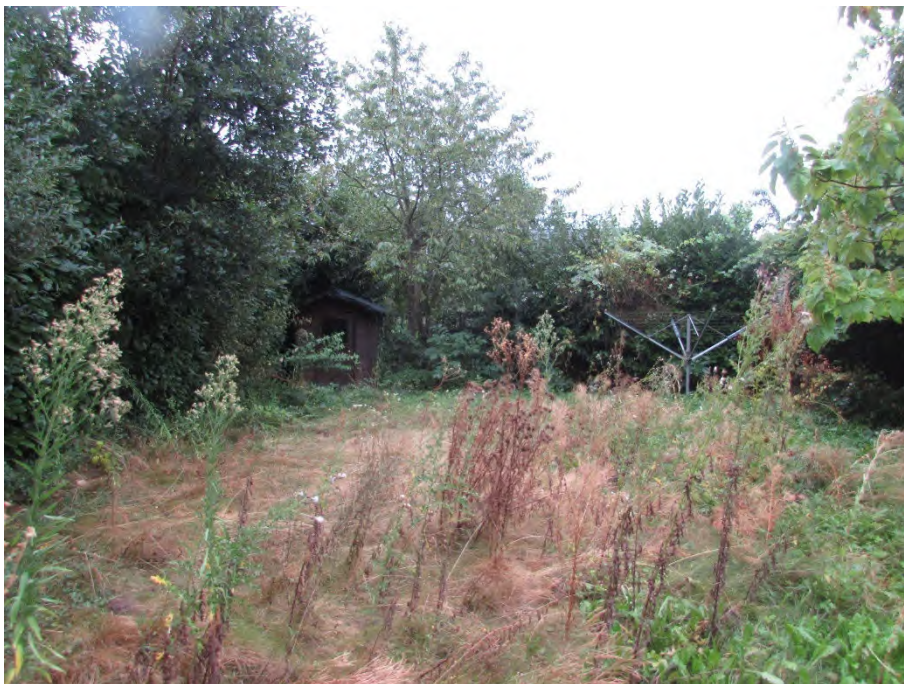
Foto 16: rückwärtiger Grundstücksbereich, Außenanlagen: verwilderte Eingrünung, Holzgartenhaus

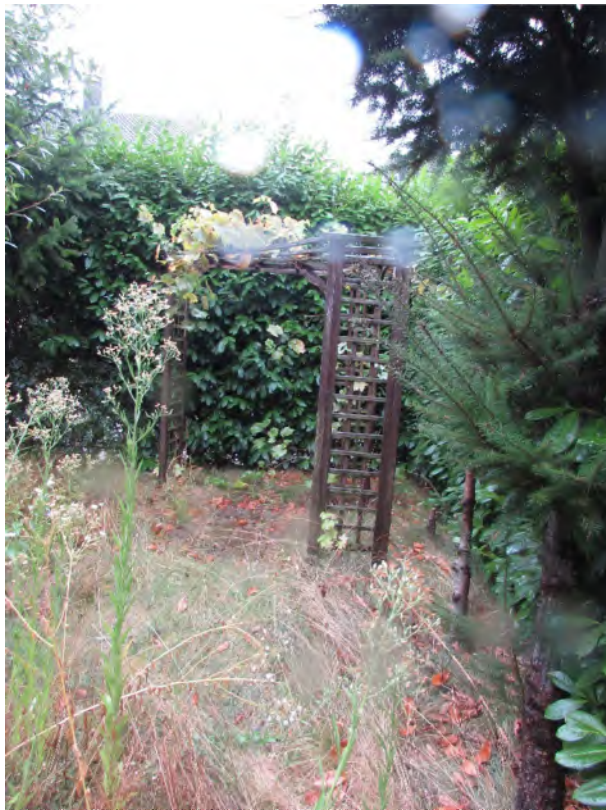
Foto 18: verwitterte Holzpergola
