Anlage 2: Fotobeschreibung

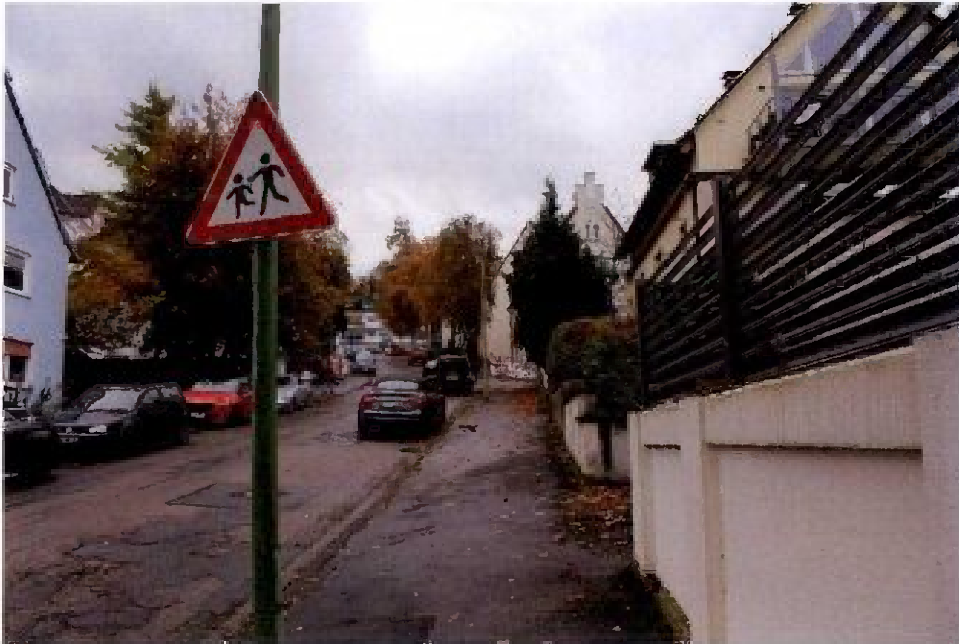
Bild 1: Umgebungsbebauung Richtung Südosten

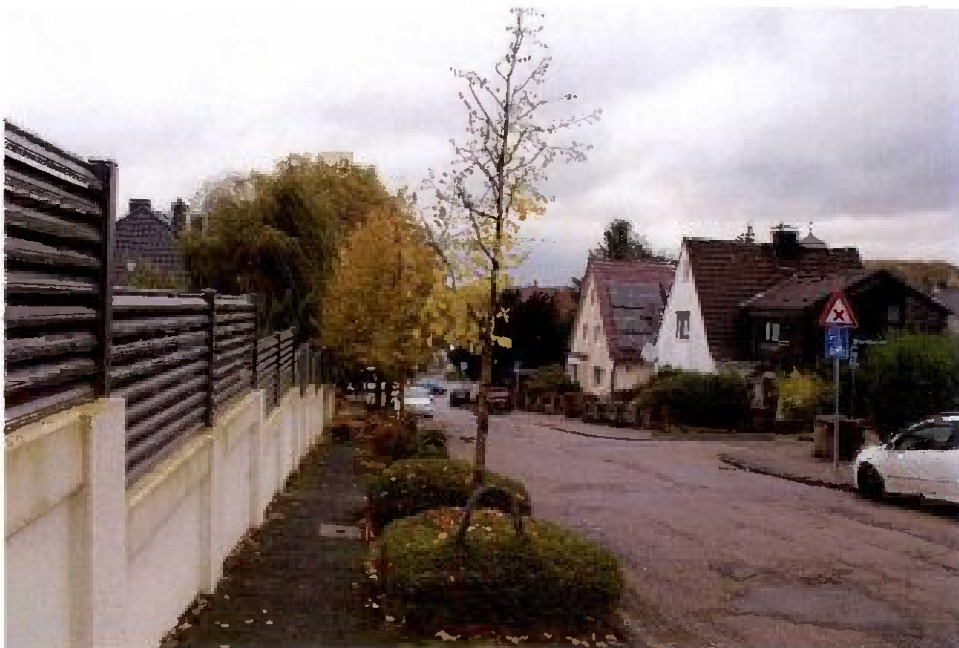
Bild 2: Umgebungsbebauung Richtung Nordwesten

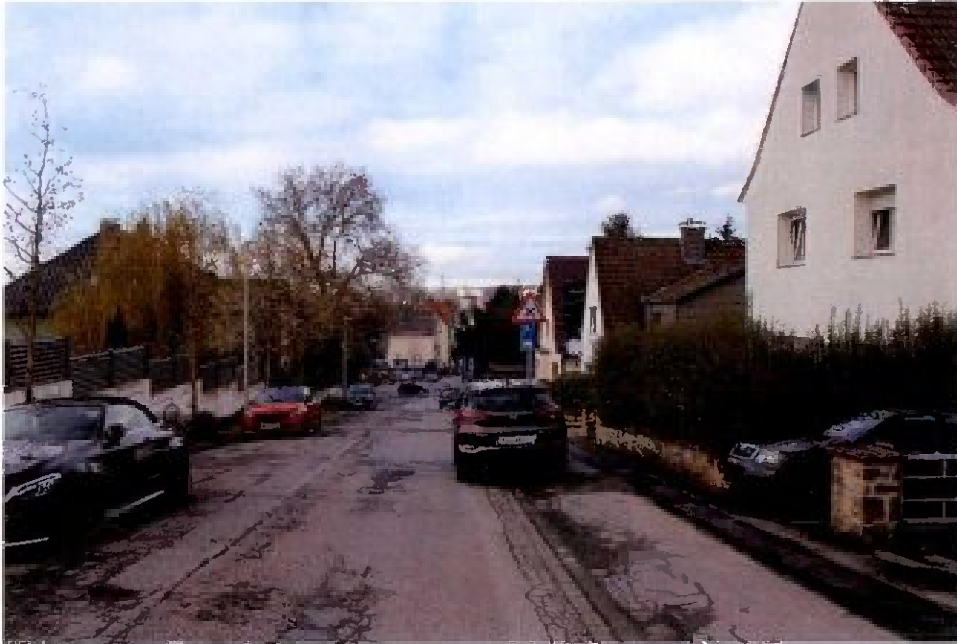
Bild 3: Umgebungsbauung Richt Nordwesten und Straßenansicht / Südwestgiebel

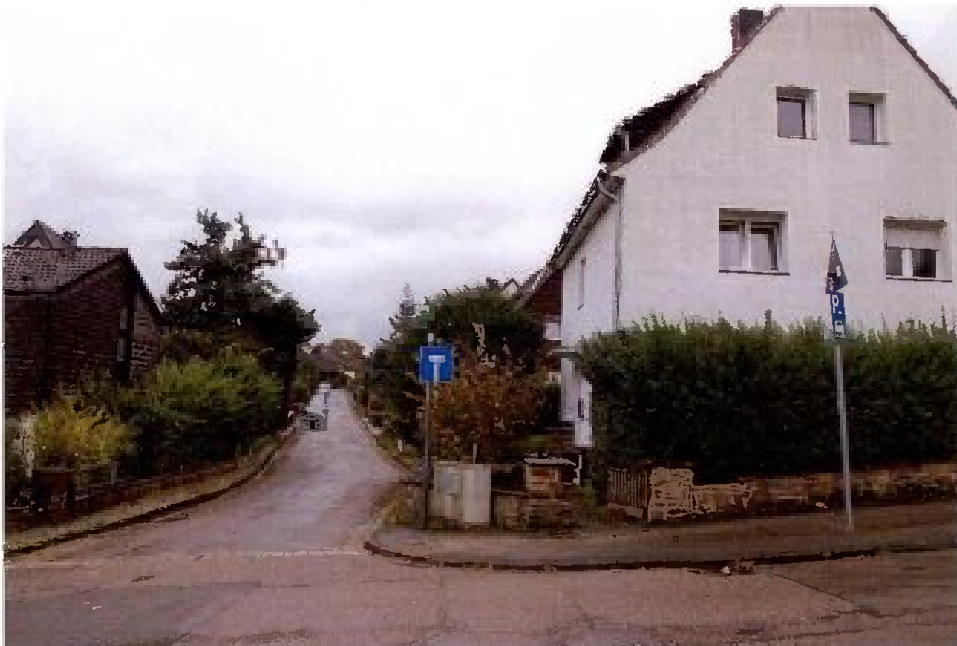
Bild 4: Südwestgiebel und Nordwestseite

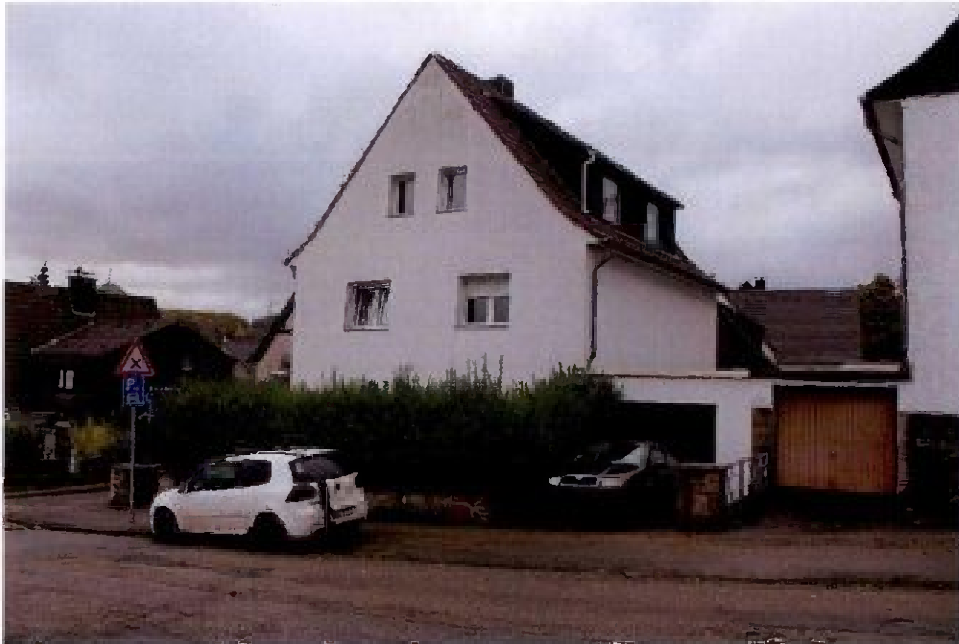
Bild 5: Straßenansicht/Südwestgiebel und Südostansicht

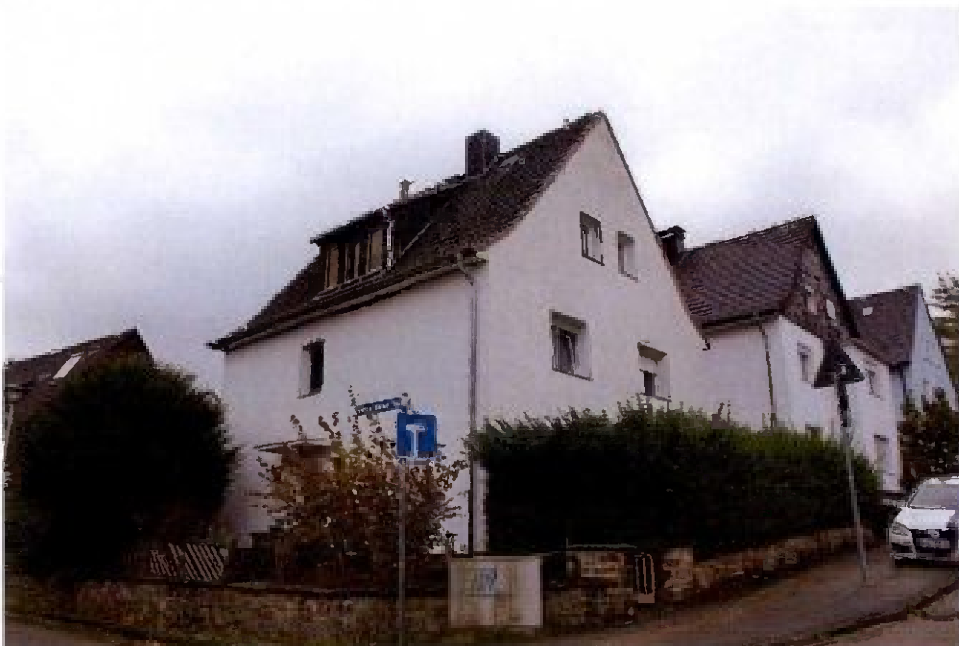
Bild 6: Straßenansicht/Nordwestansicht und Südwestgiebel

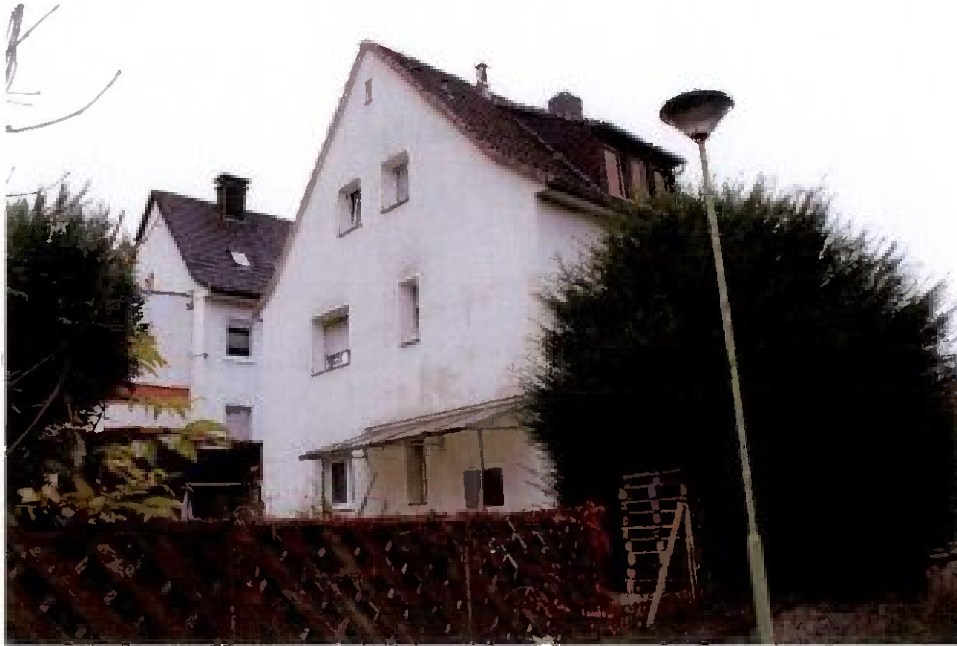
Bild 7: Rückansicht/Nordostgiebel

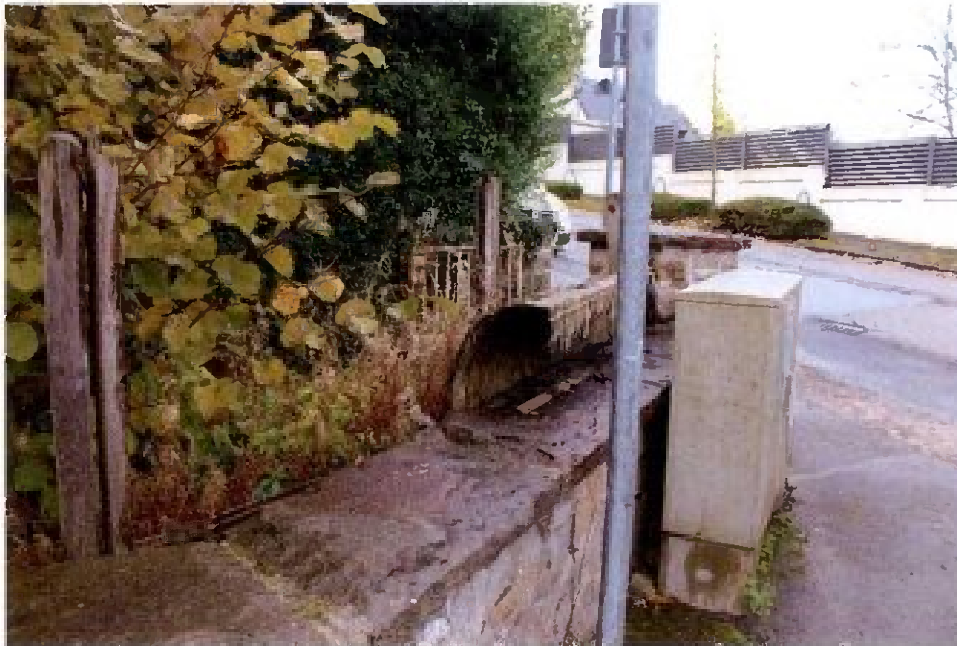
Bild 8: defekte Einfriedung

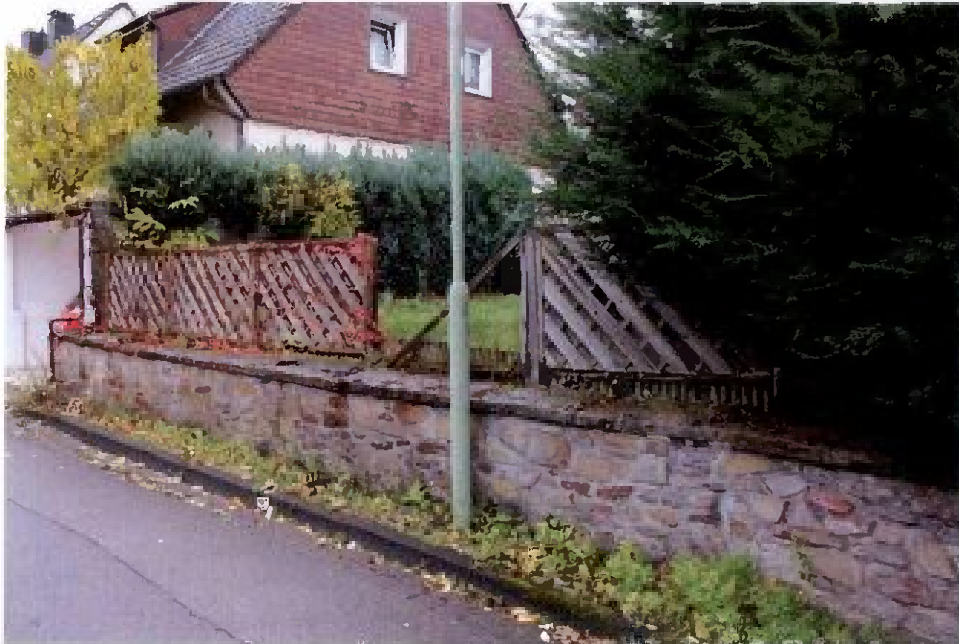
Bild 9: wie vor

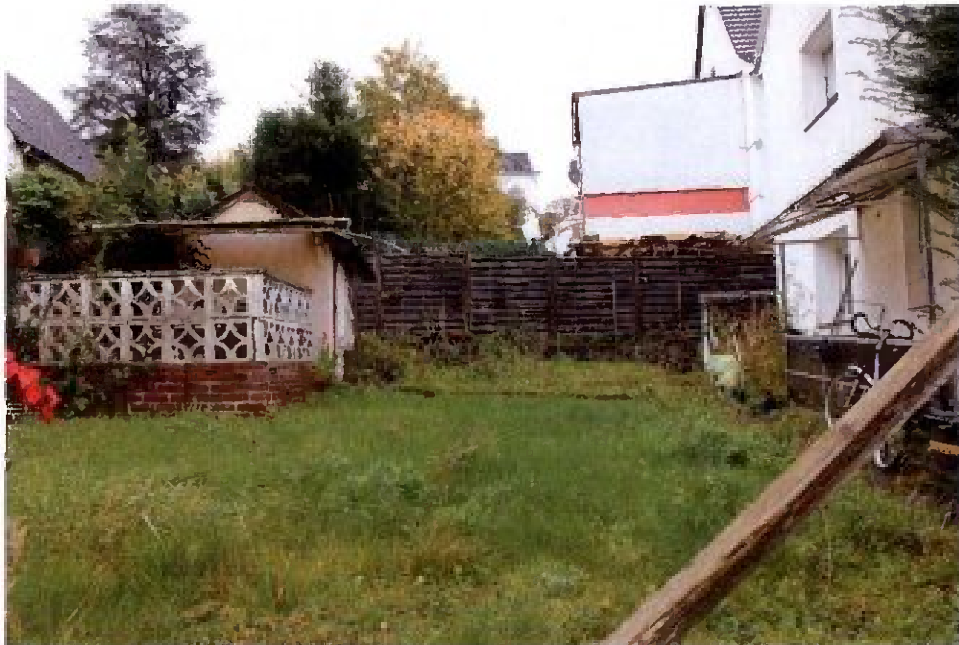
Bild 10: Blick in den Garten mit Gartenhaus und Terrasse

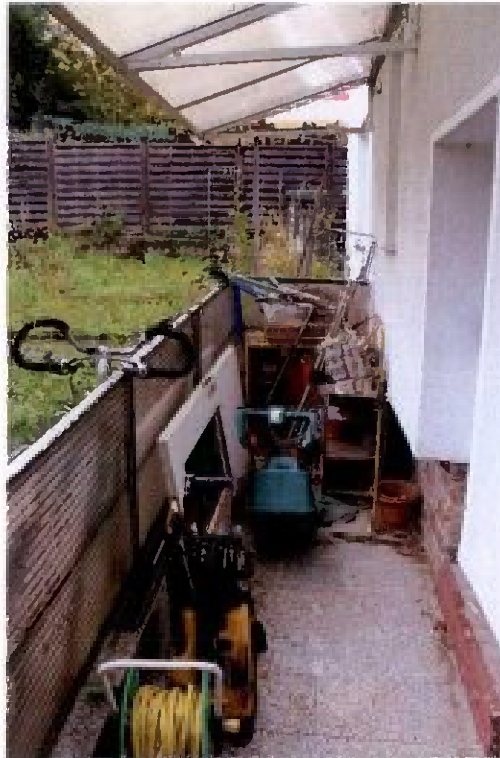
Bild 11: überdachte Terrasse

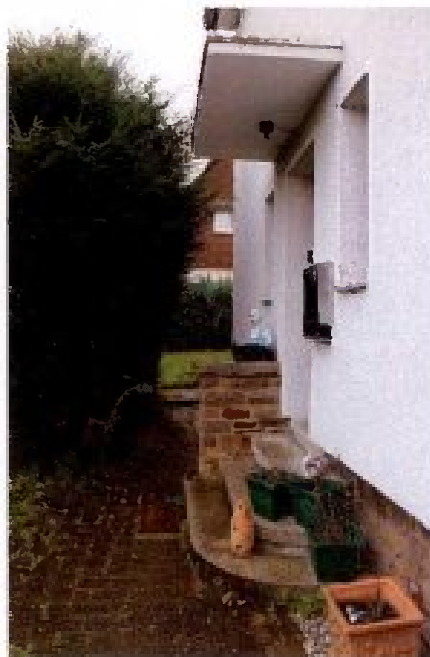
Bild 12: Hauseingang

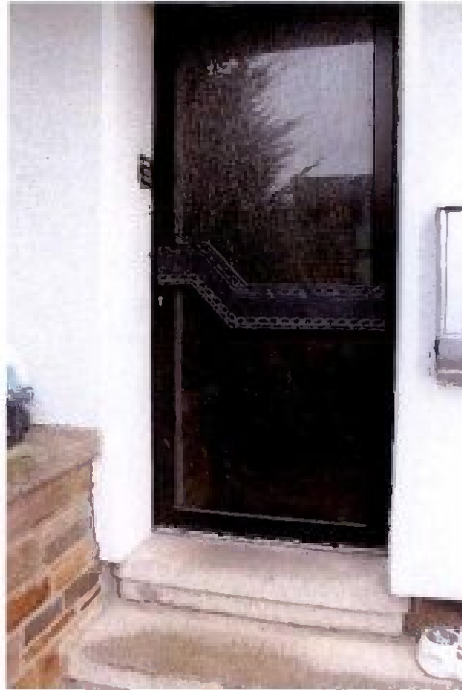
Bild 13: Hauseingangstür

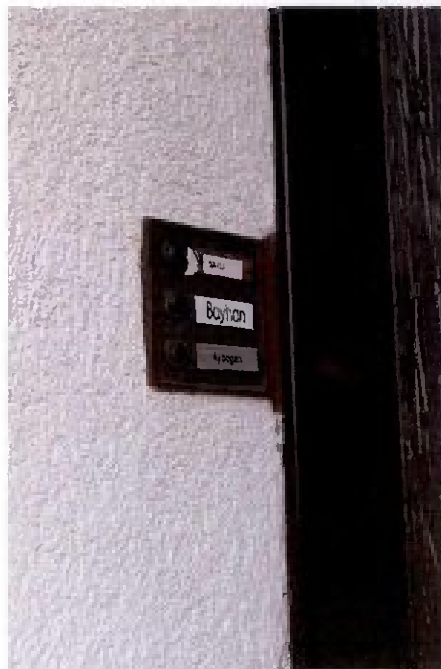
Bild 14: Klingelanlage

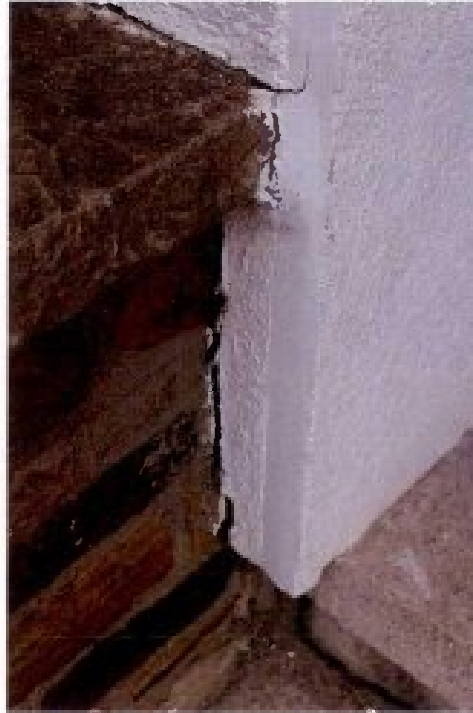
Bild 15: defekter Sockel neben der Hauseingangstür

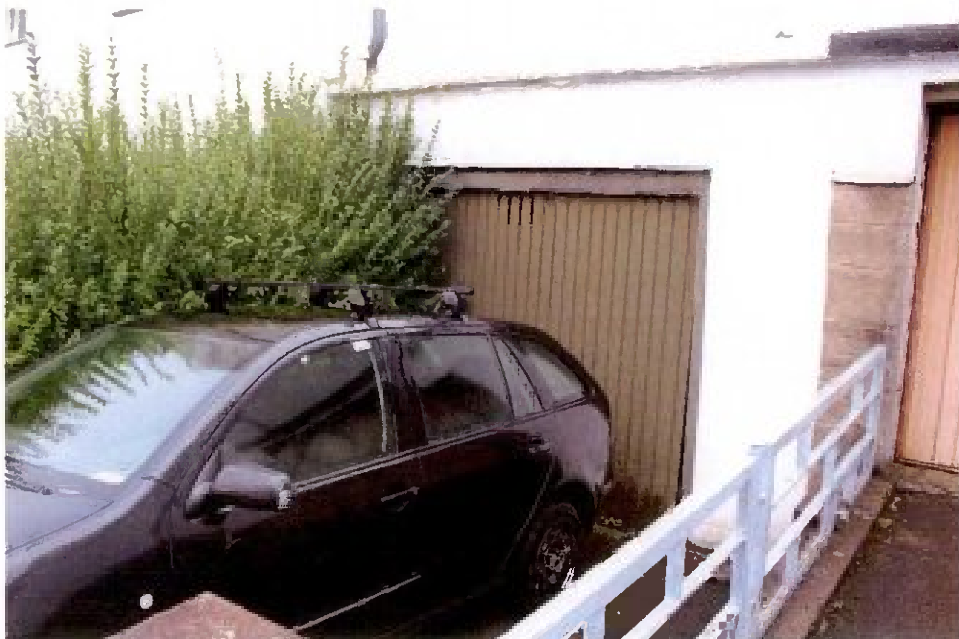
Bild 16: Garage
