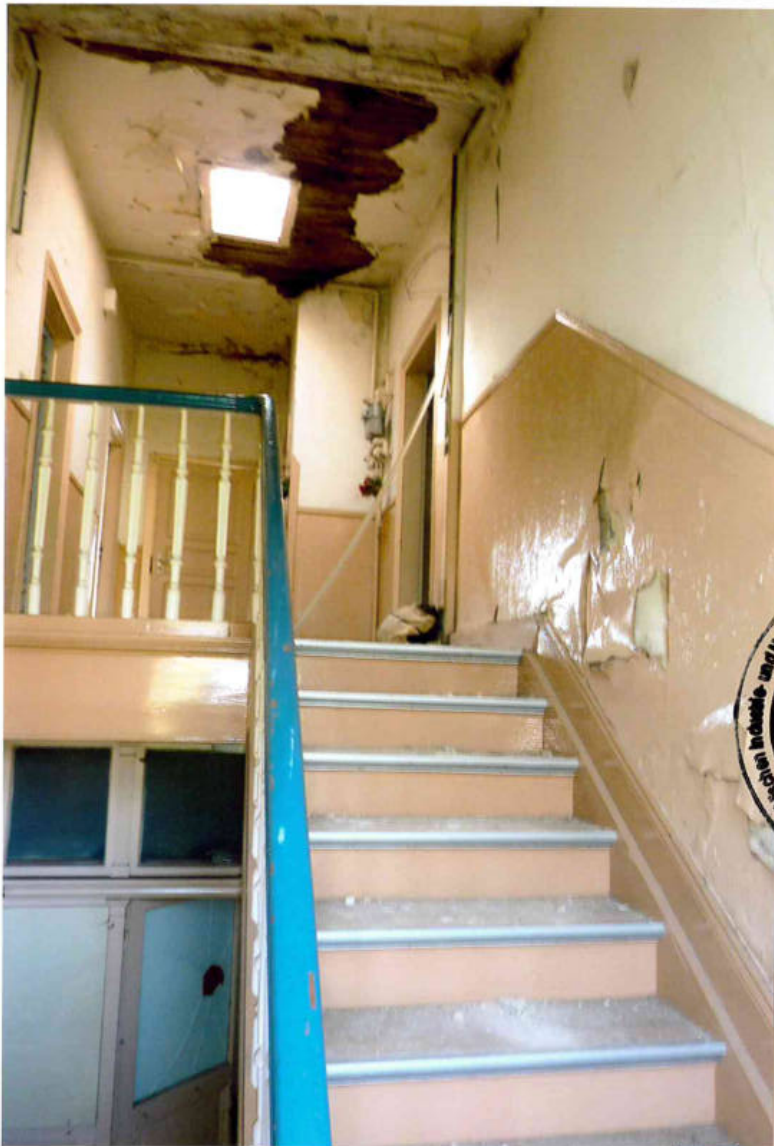
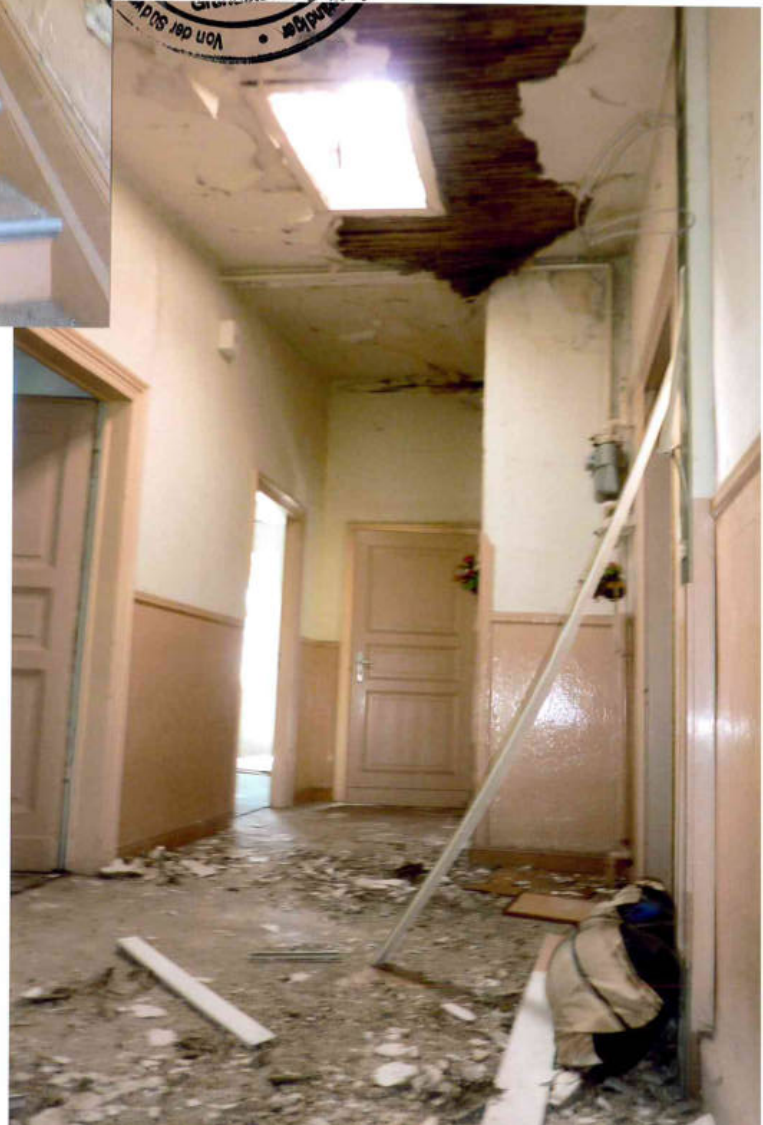
Bild 43 und 44
Dachgeschossflur mit erheblichen
Feuchteschäden an Deckenunter-
sichten
