von der SIHK zu Hagen ö.b.u.v. Sachverständige für die Bewertung von bebauten und unbebauten Grundstücken

Fotodokumentation zum Gutachten Nr. 10/22, Blatt 1
Hohler Weg 23 (21, 21a) in 58636 Iserlohn

9. FOTODOKUMENTATION

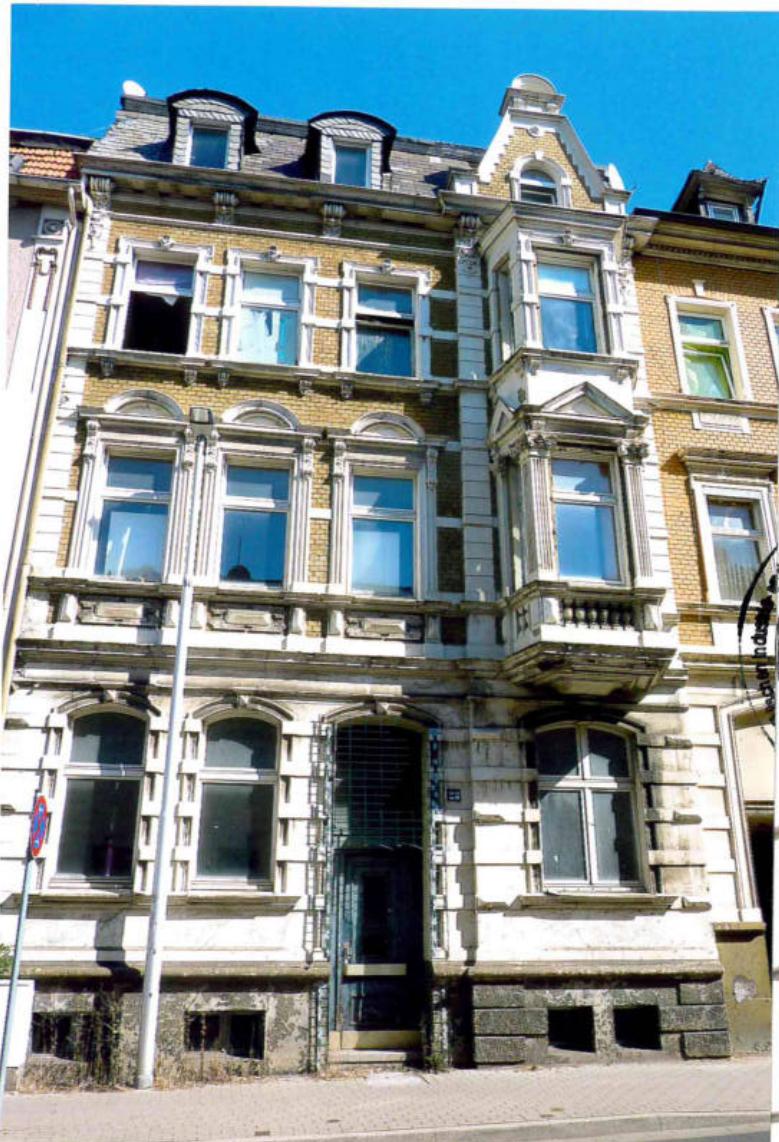
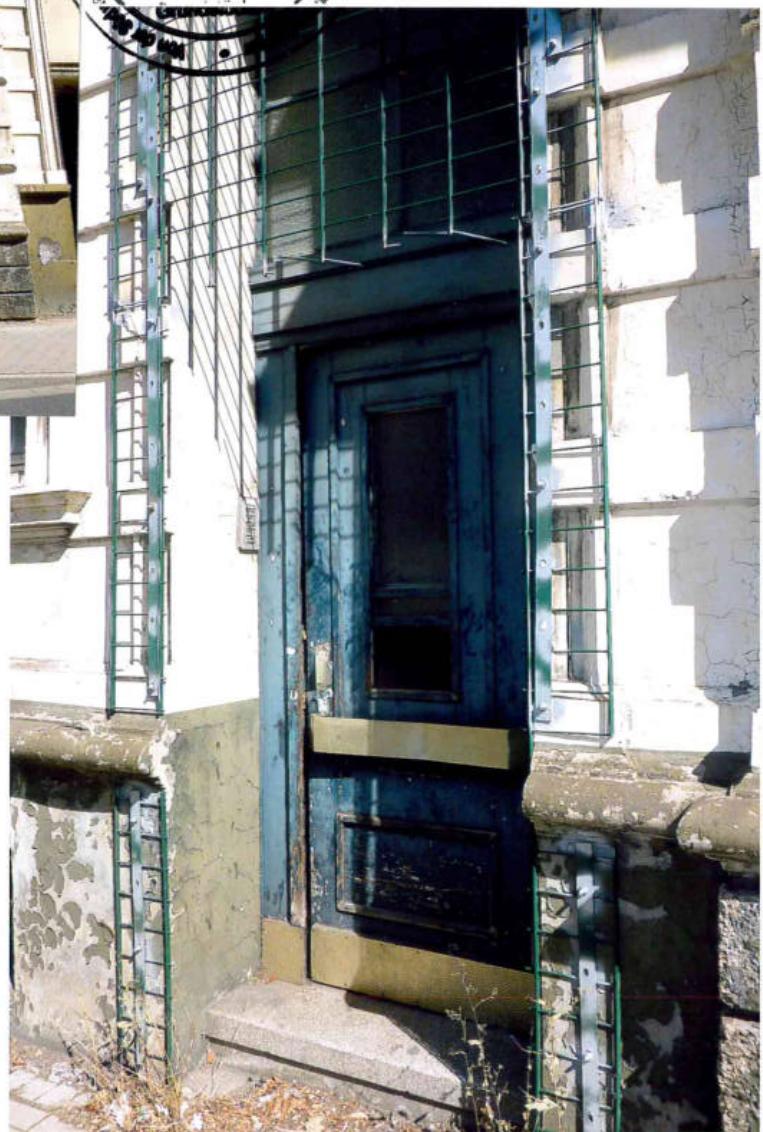
Bild 1 und 2
Straßenseitige Ansicht des zu bewertenden Mehrfamilienhauses
Hohler Weg 23 in Iserlohn

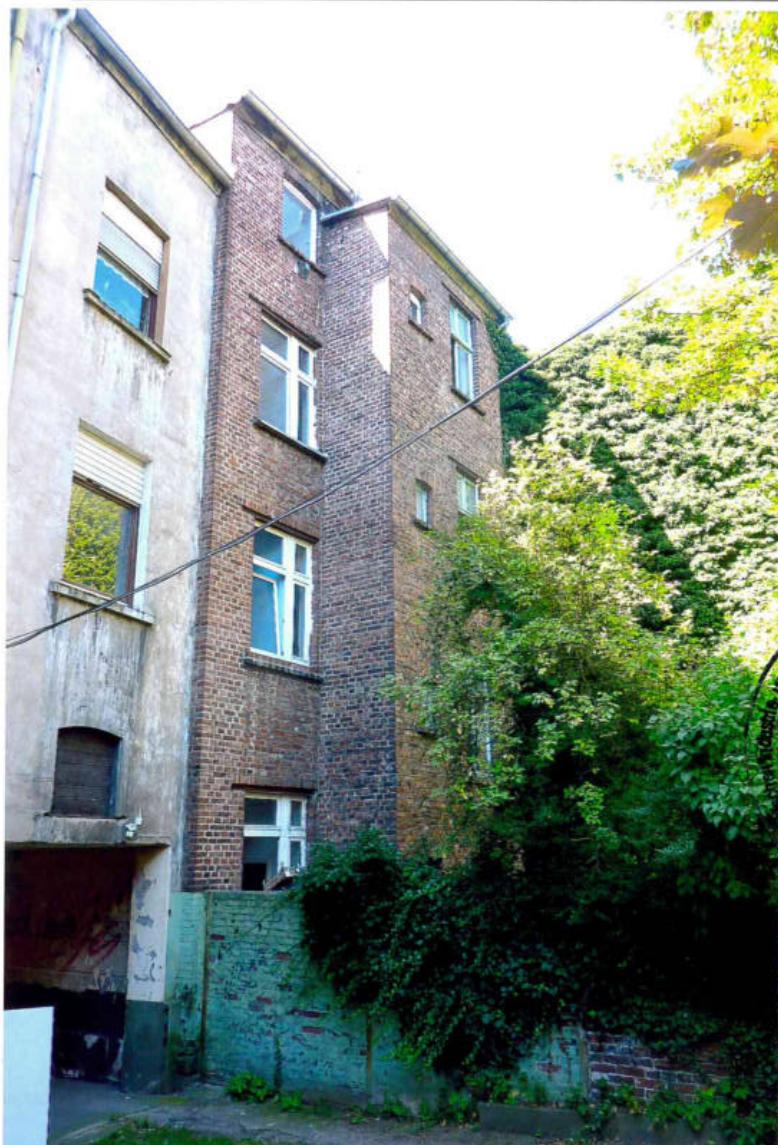
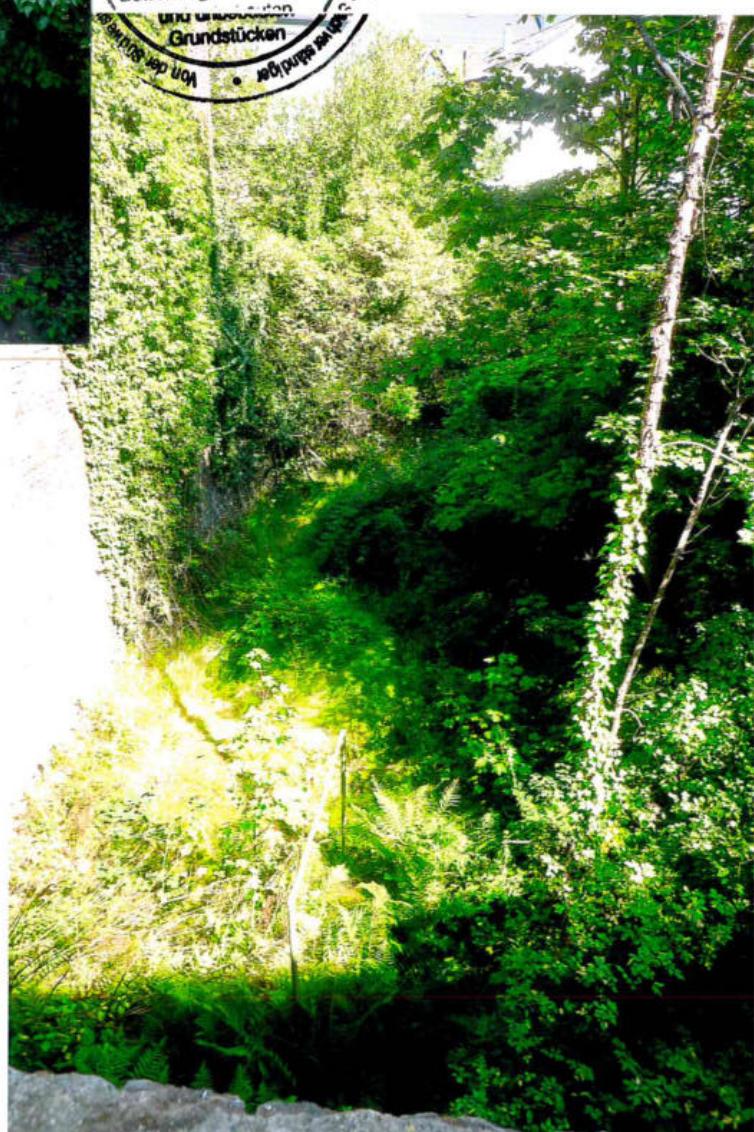
Bild 3 und 4

Zum Norden orientierte Rückansicht des Wohnhauses sowie Blick vom oberen Treppenhausflur auf die rückseitig gelegenen wildbewachsenen Freiflächen

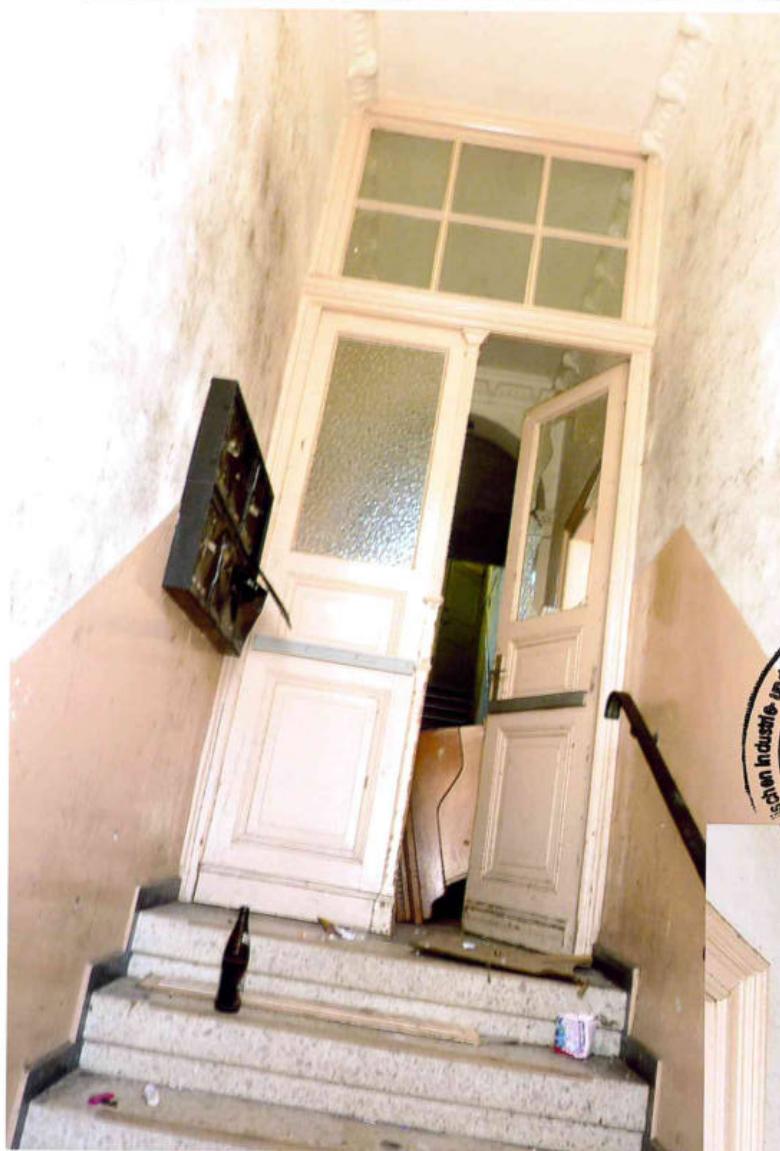
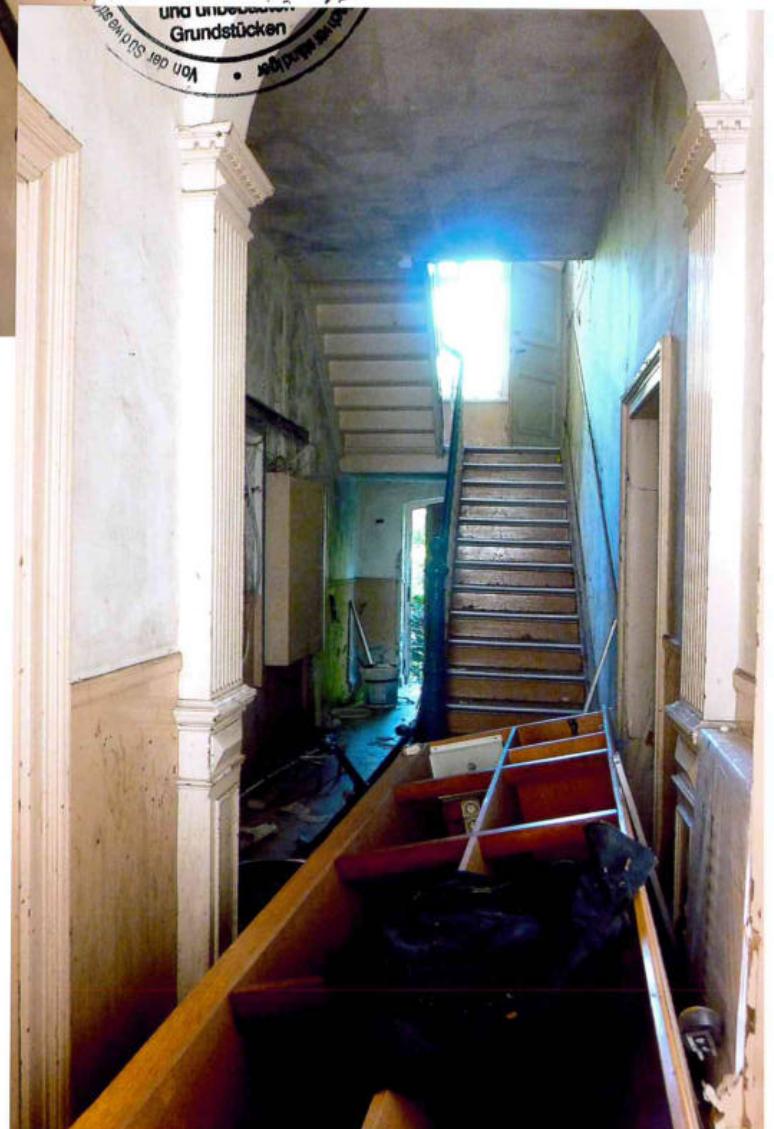
Bild 5 und 6
Hauseingangsflur sowie im Erdgeschoss gelegener Treppenhausflur

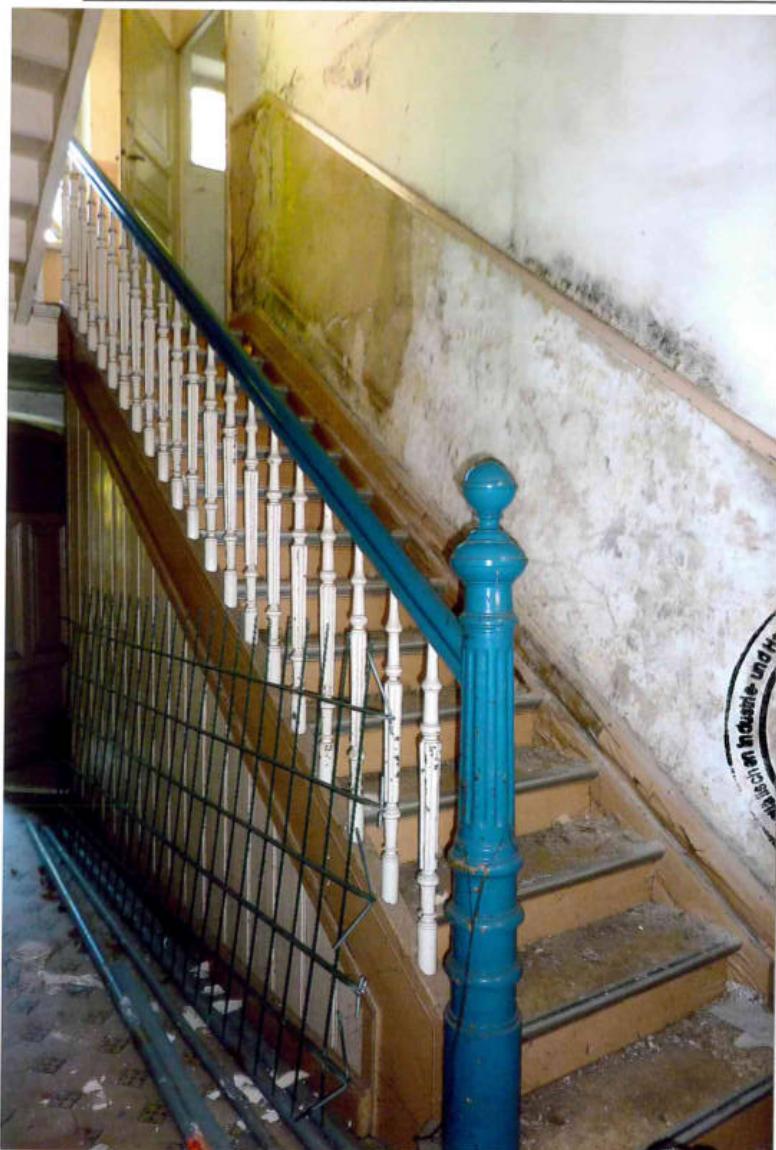
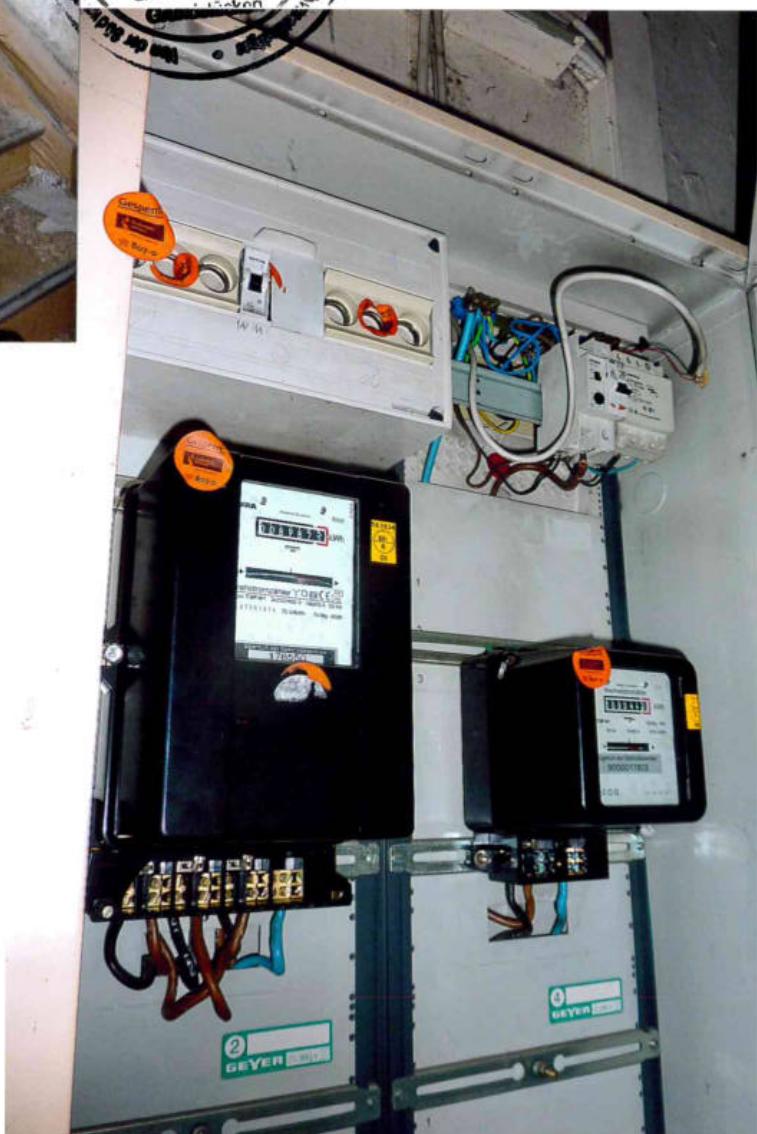
Bild 7 und 8

Zum Obergeschoss führende Holztreppe sowie Blick in dem im Erdgeschoss-Treppenhausflur gelegenen Elektro-Zähler- und Sicherungskasten

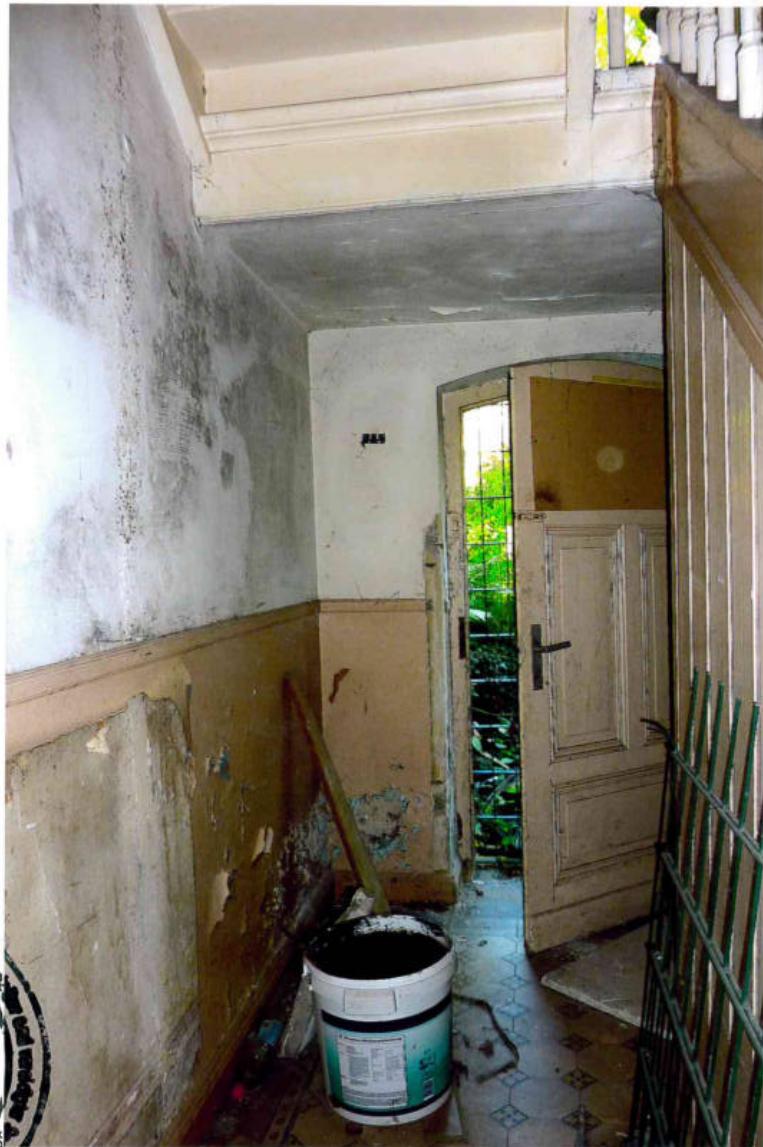
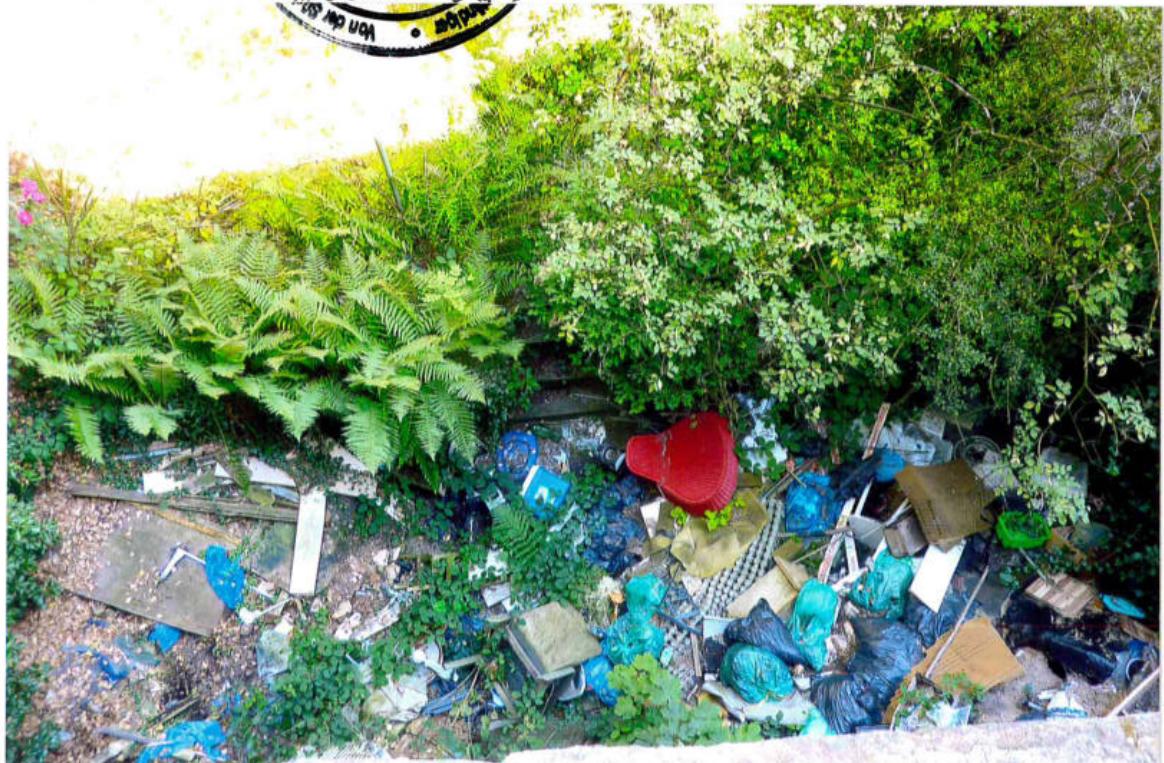
Bild 9 und 10

Zum rückseitigen Grundstücksteil führende Außentür sowie Blick vom Treppenhausflur auf die hinter dem Wohnhaus gelegene Hof-, Terrassenfläche o.Ä.

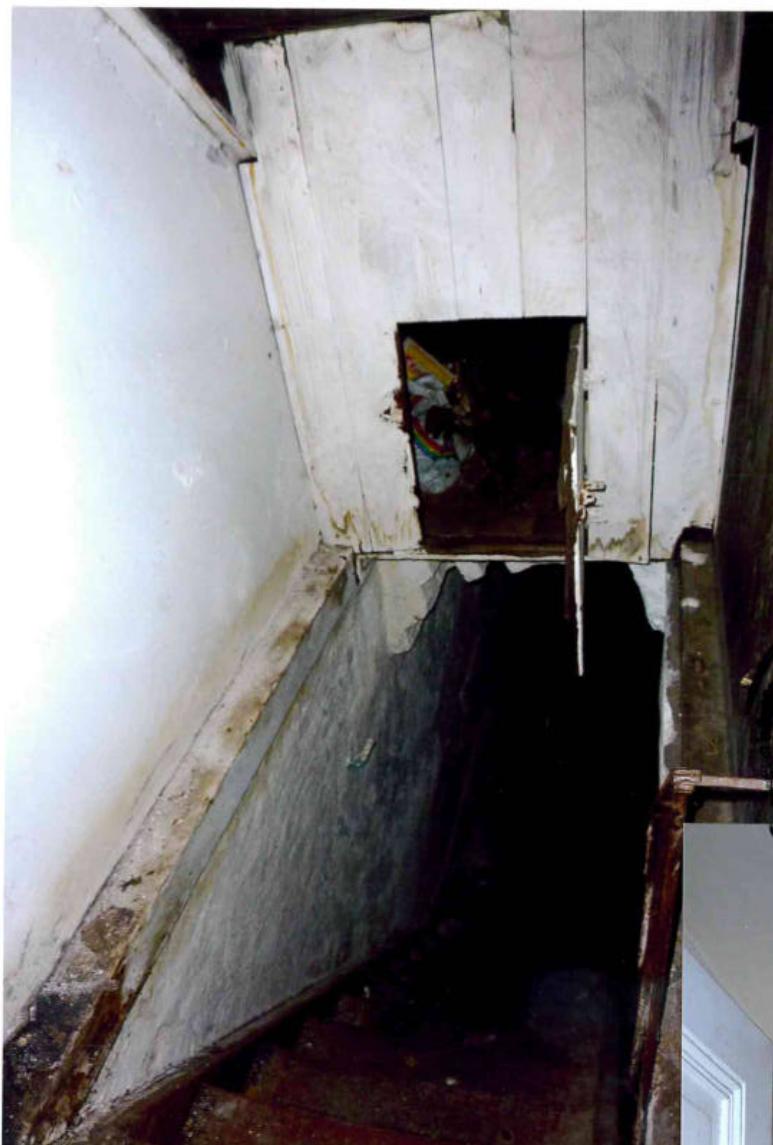
Bild 11

Blick auf die zum Kellergeschoss
führende Holzstiege

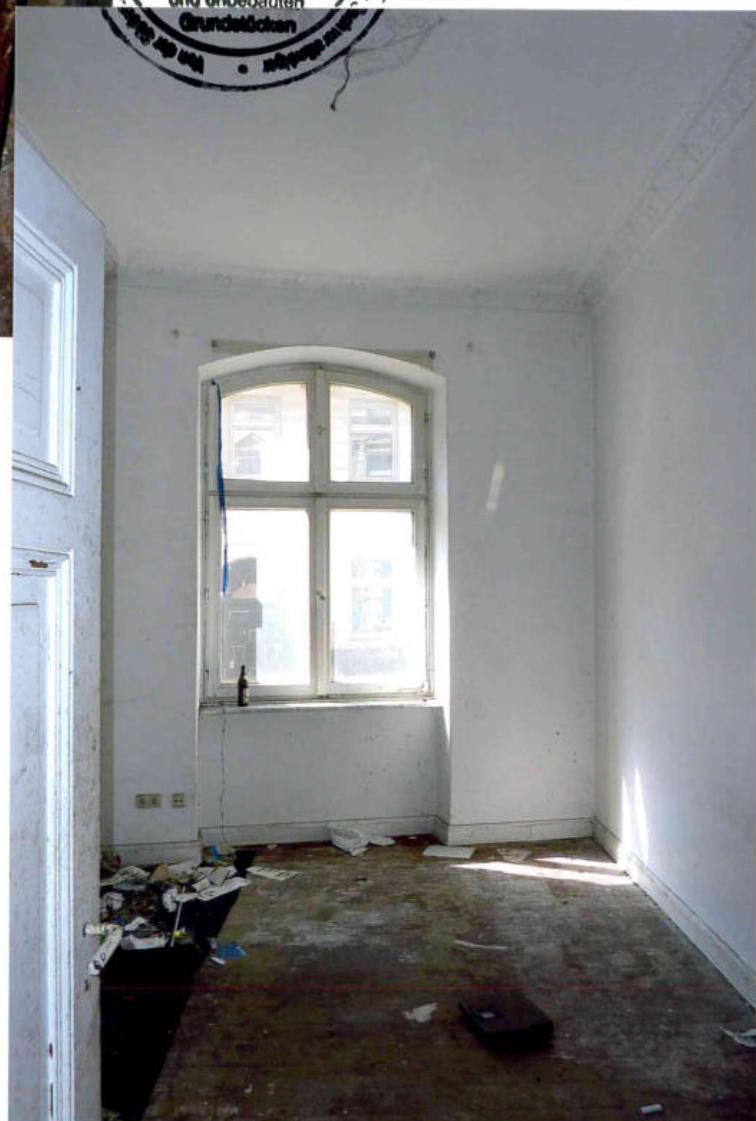
Bild 12

Wohn-/ Schlafraum der im Erdge-
schoss rechts gelegenen Wohnein-
heit WE 1

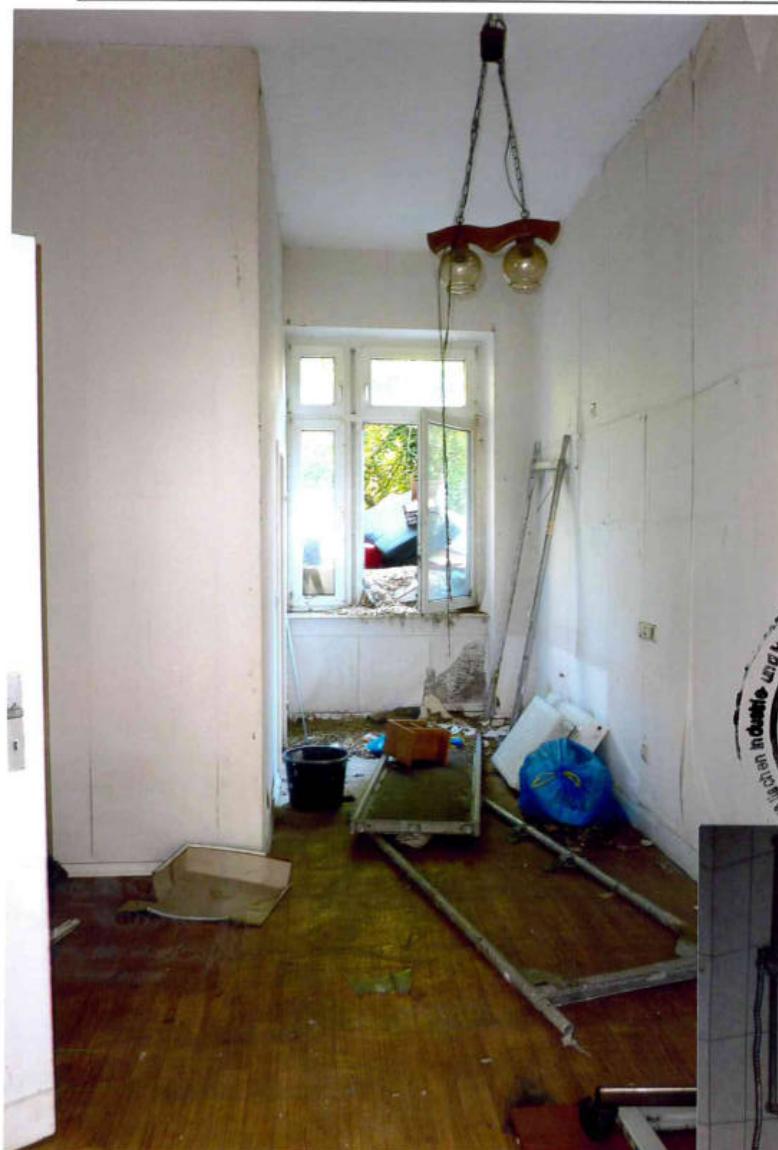
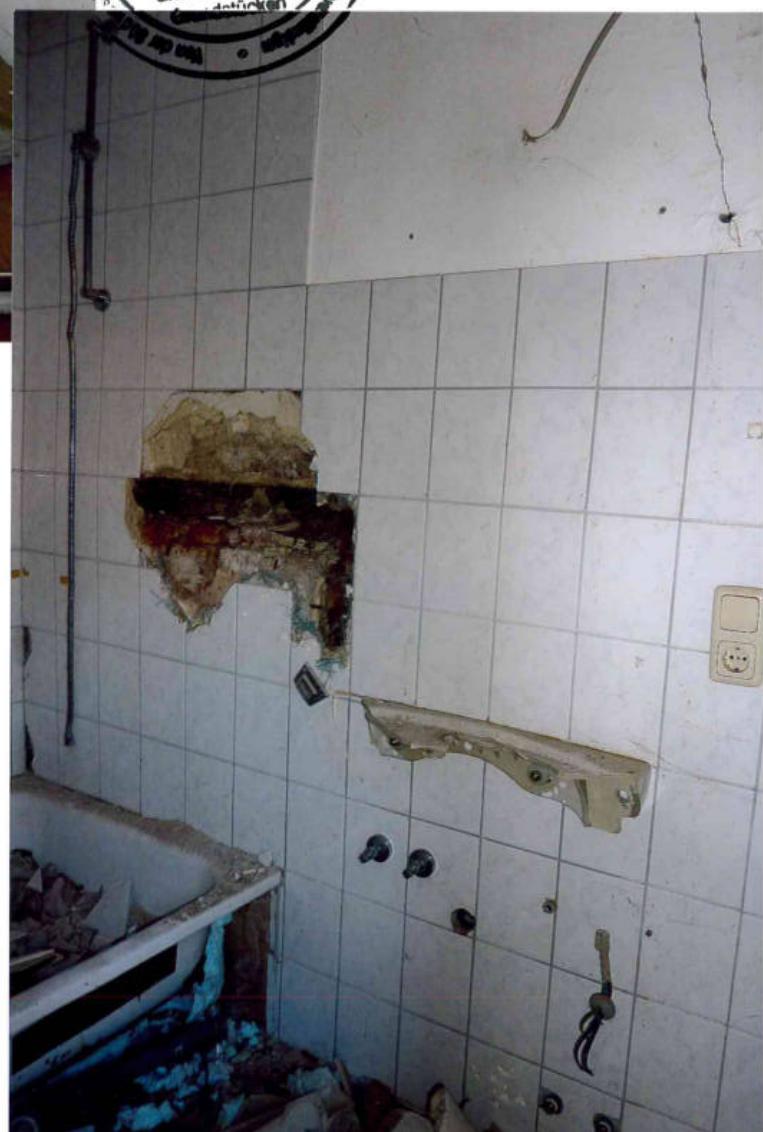
Bild 13 und 14
Küchenraum sowie Teilbereich des
Duschbads der Wohneinheit WE 1

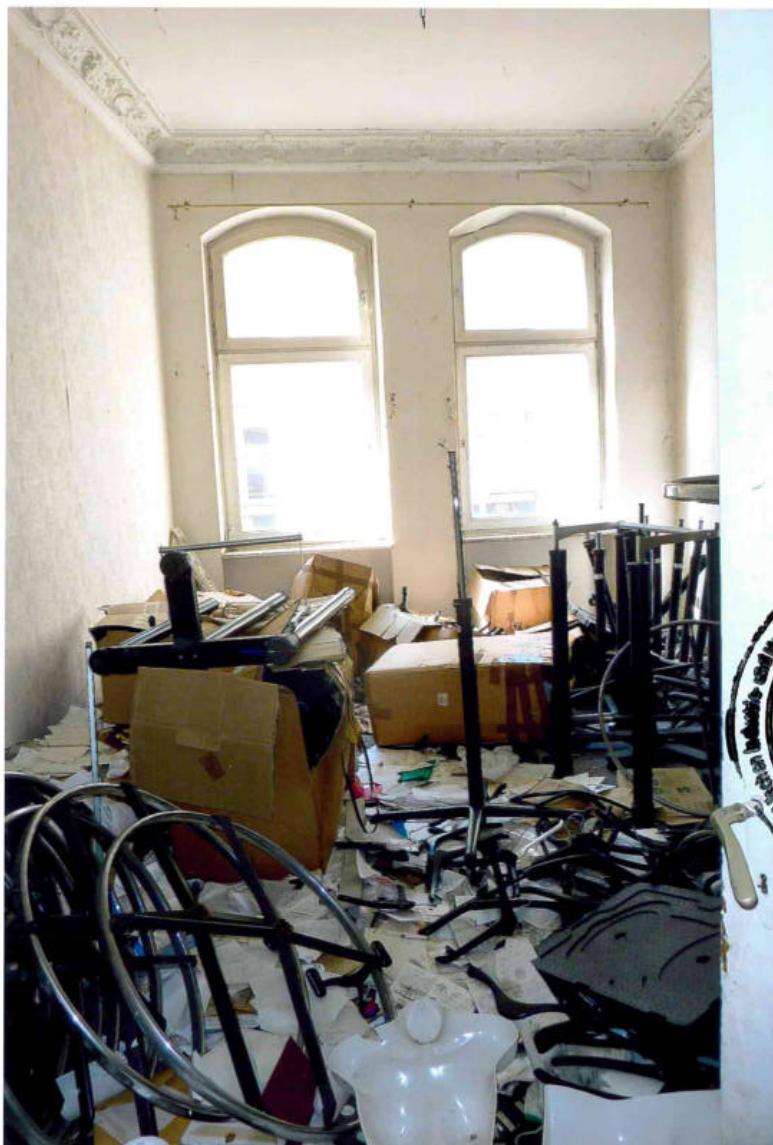
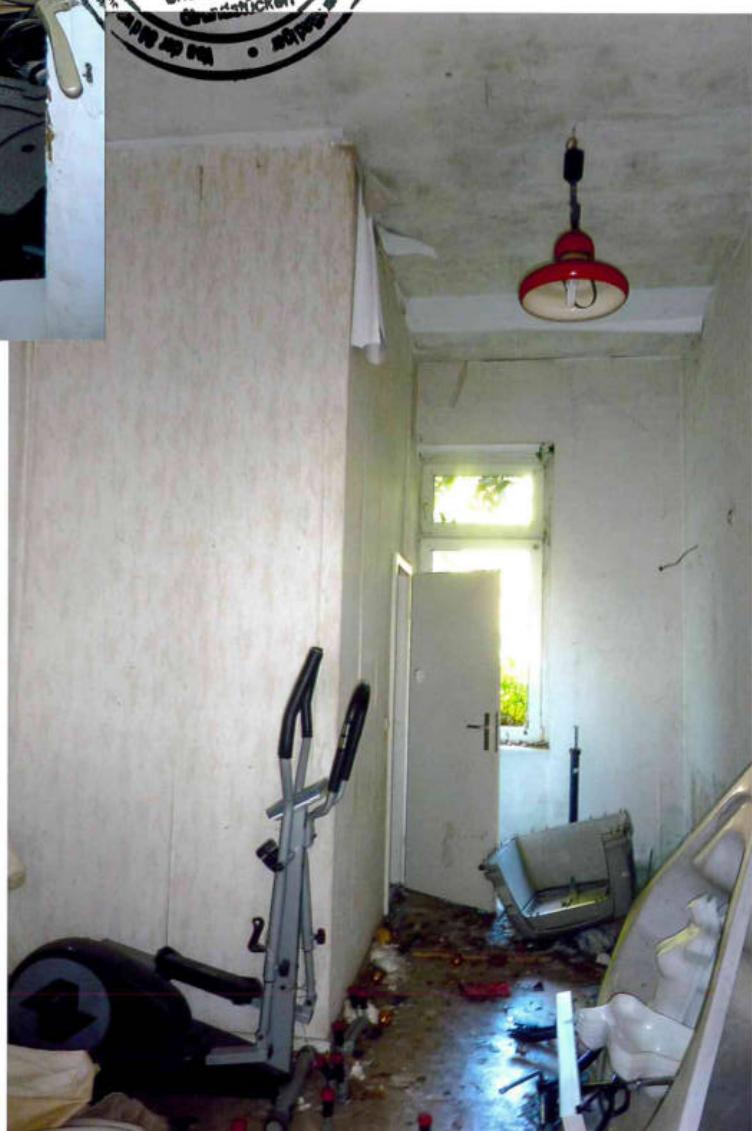
Bild 15 und 16
Wohn-/ Schlafraum sowie Küchen-
raum der im Erdgeschoss links gele-
genen Wohneinheit WE 2

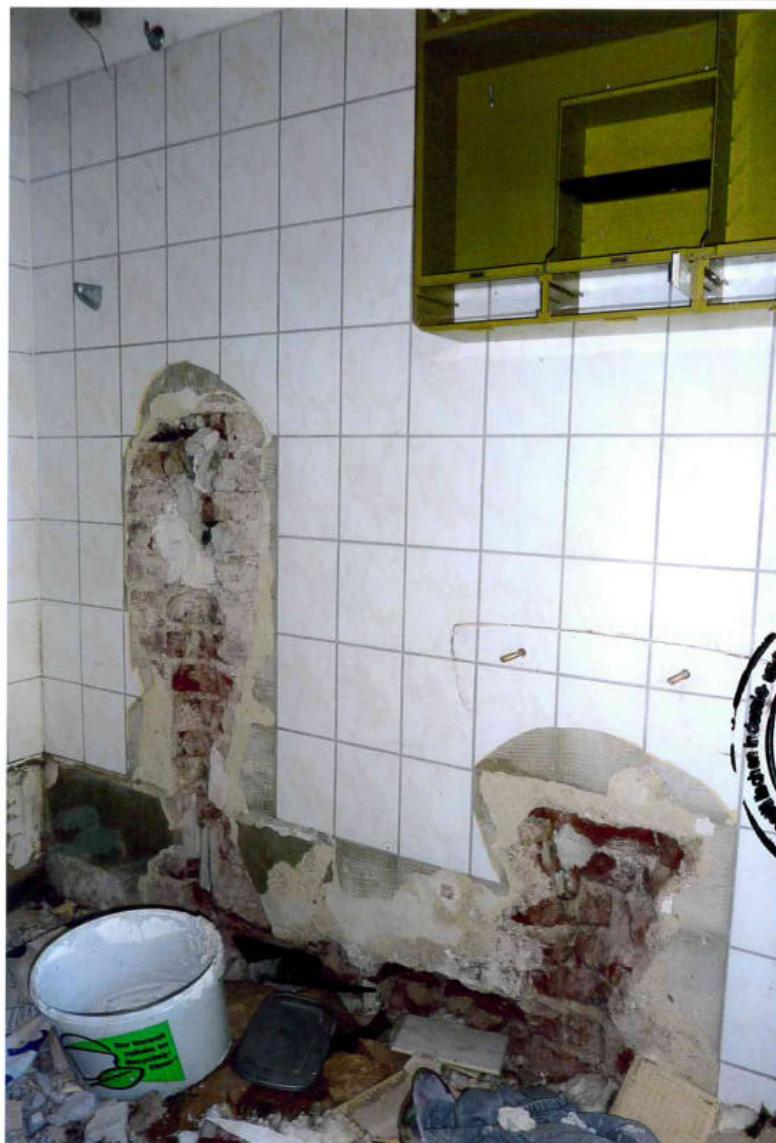
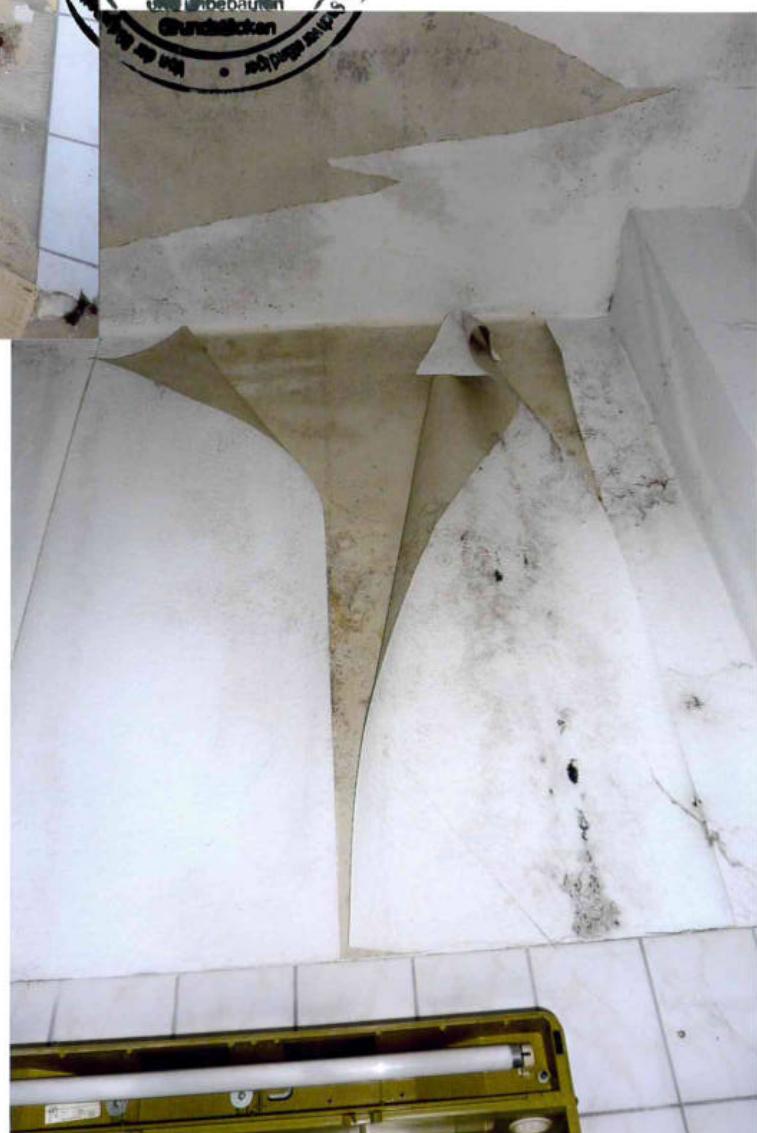
Bild 17 und 18
Blick in das Duschbad der WE 2

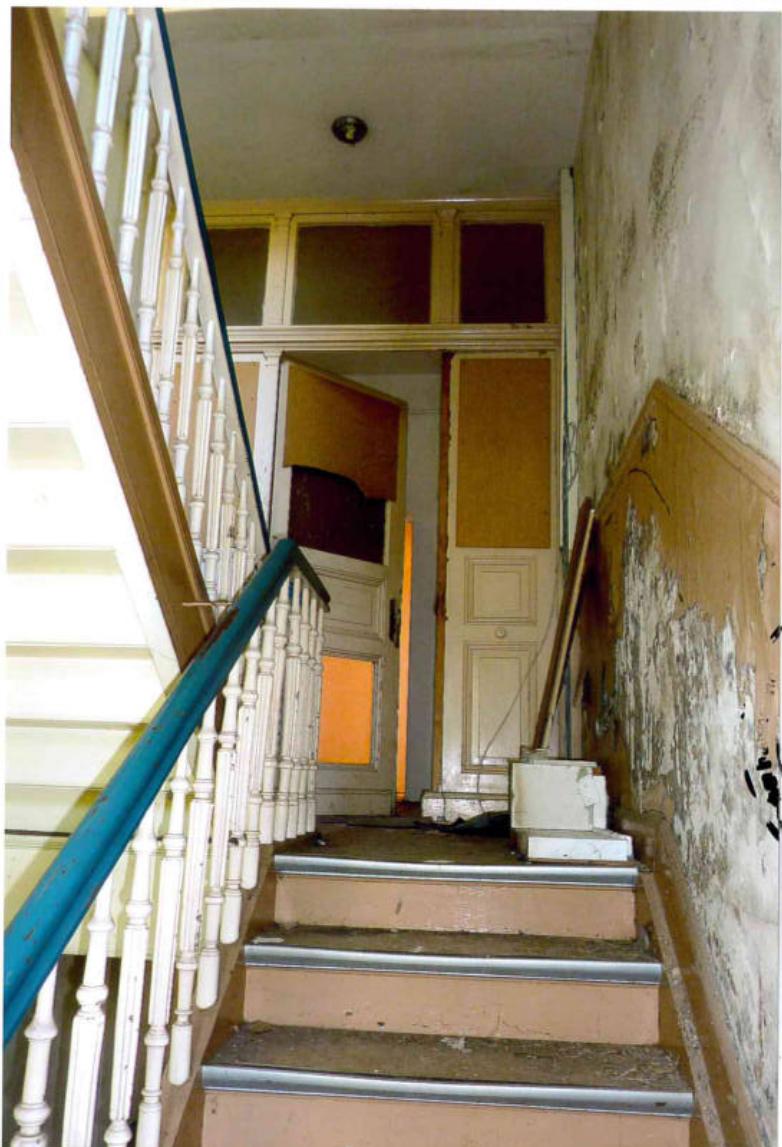
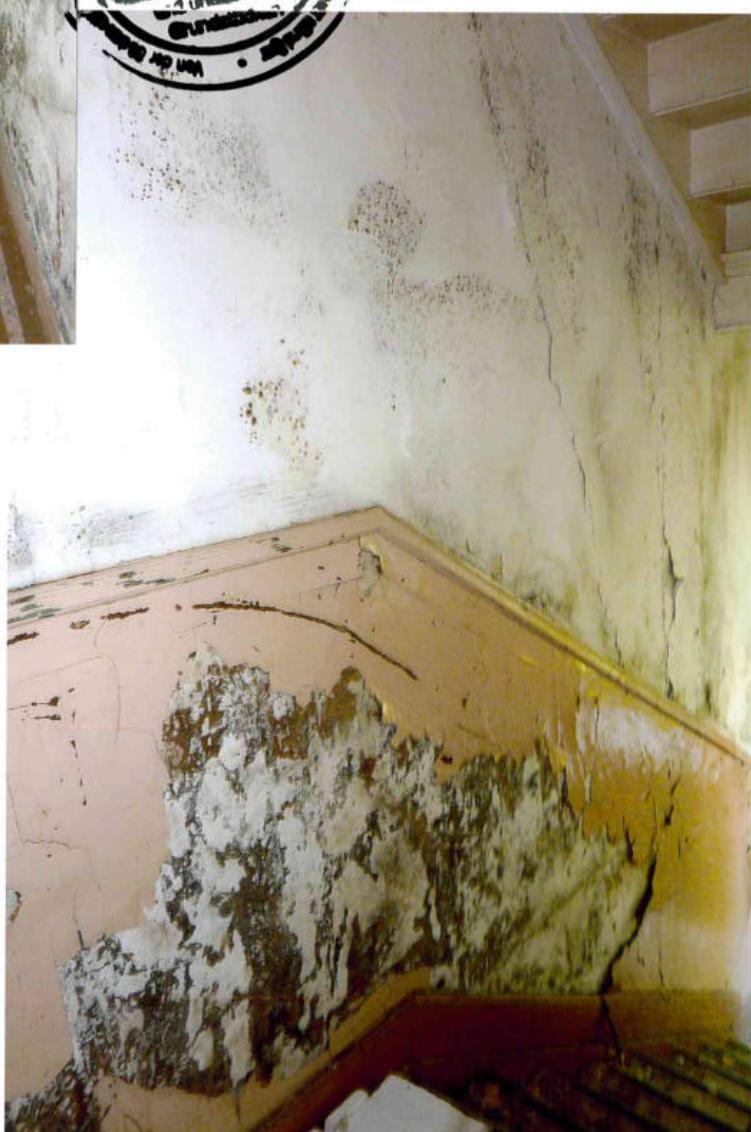
Bild 19 und 20

Blick von der Treppe auf die Wohnungsabschlusstür der im ersten Obergeschoss gelegenen Wohneinheit WE 3

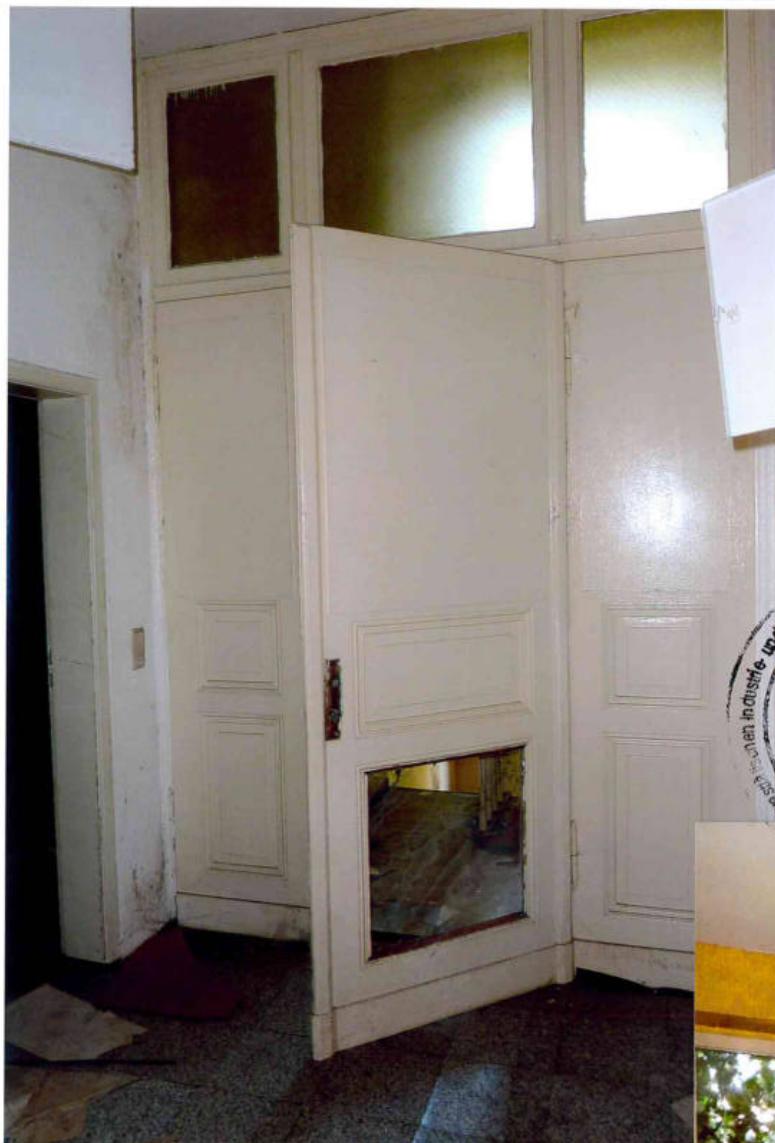
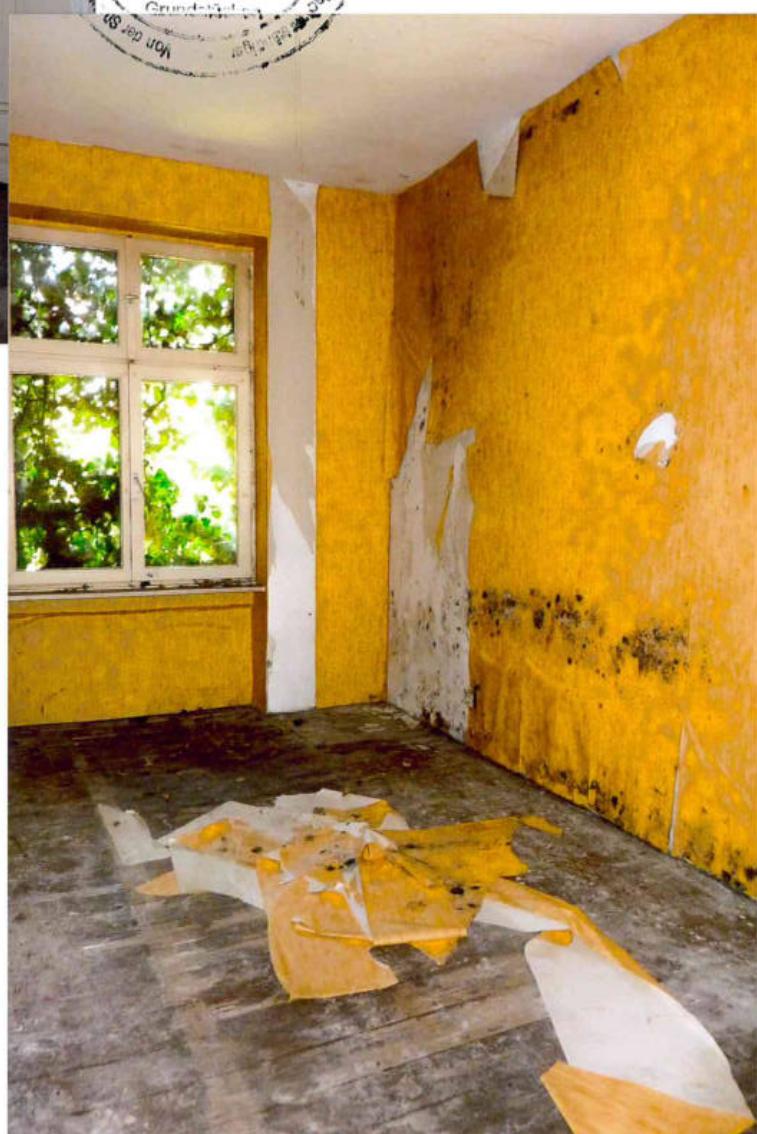
Bild 21 und 22
Wohnungsflur sowie rückseitig
gelegener Wohn-/ Schlafraum der
WE 3

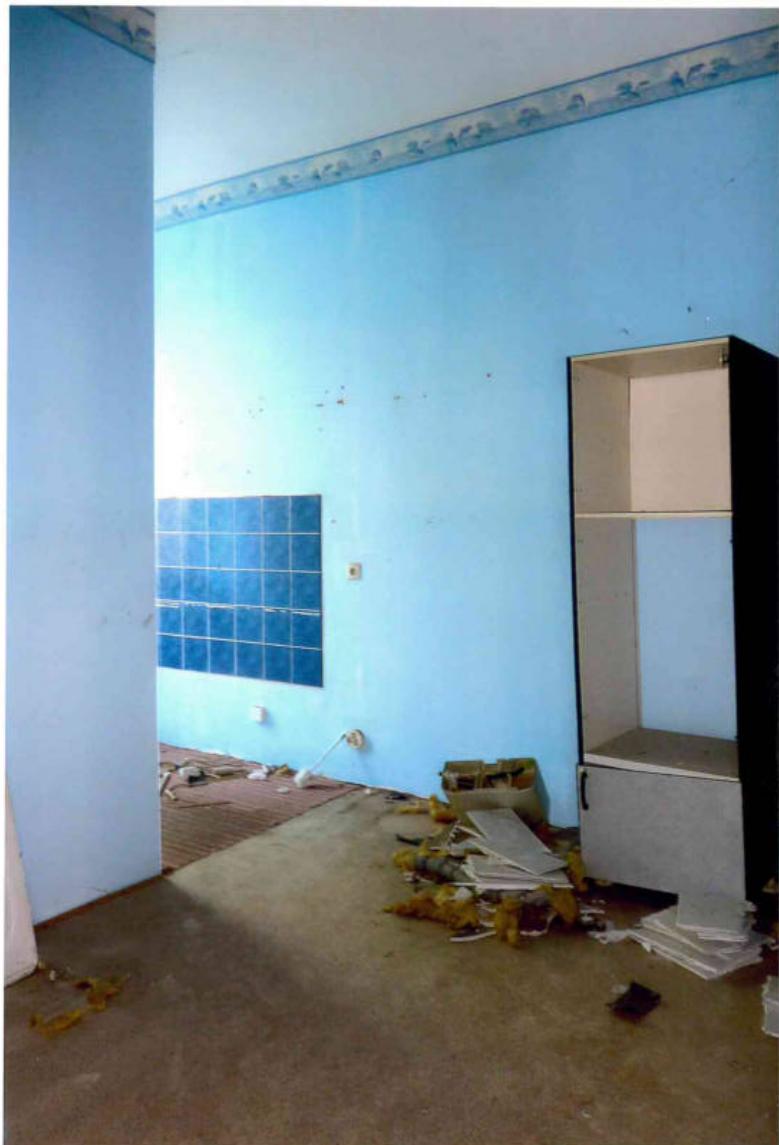
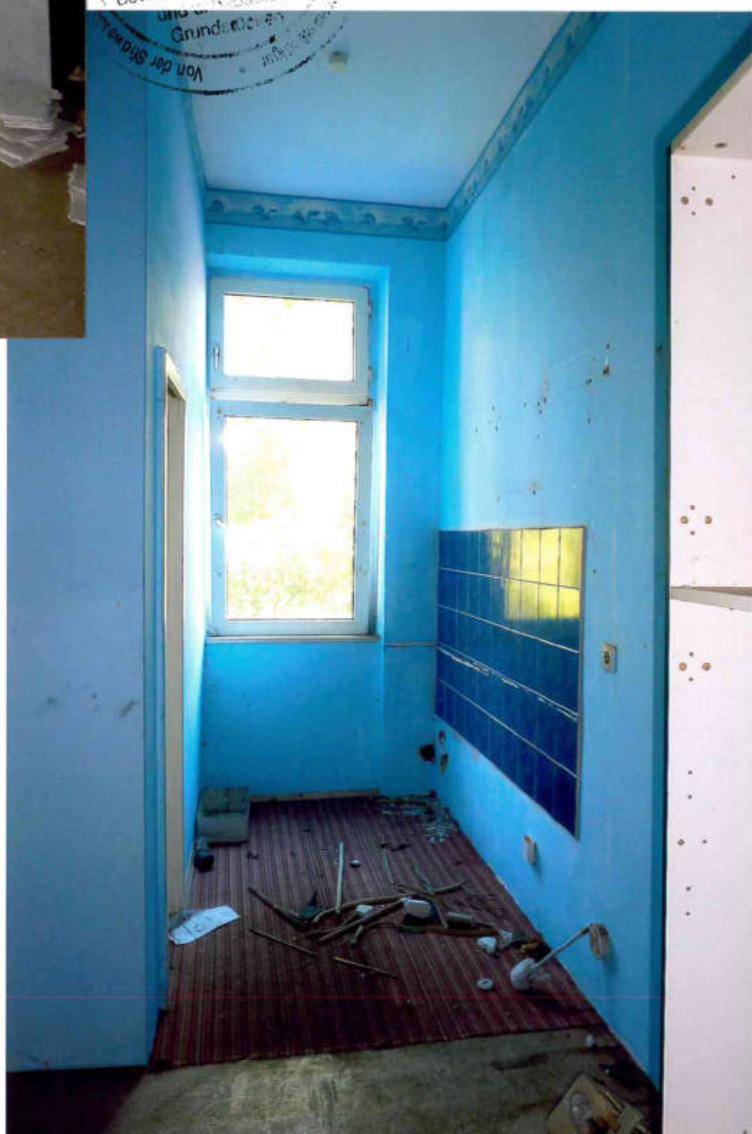
Bild 23 und 24
Küche der WE 3

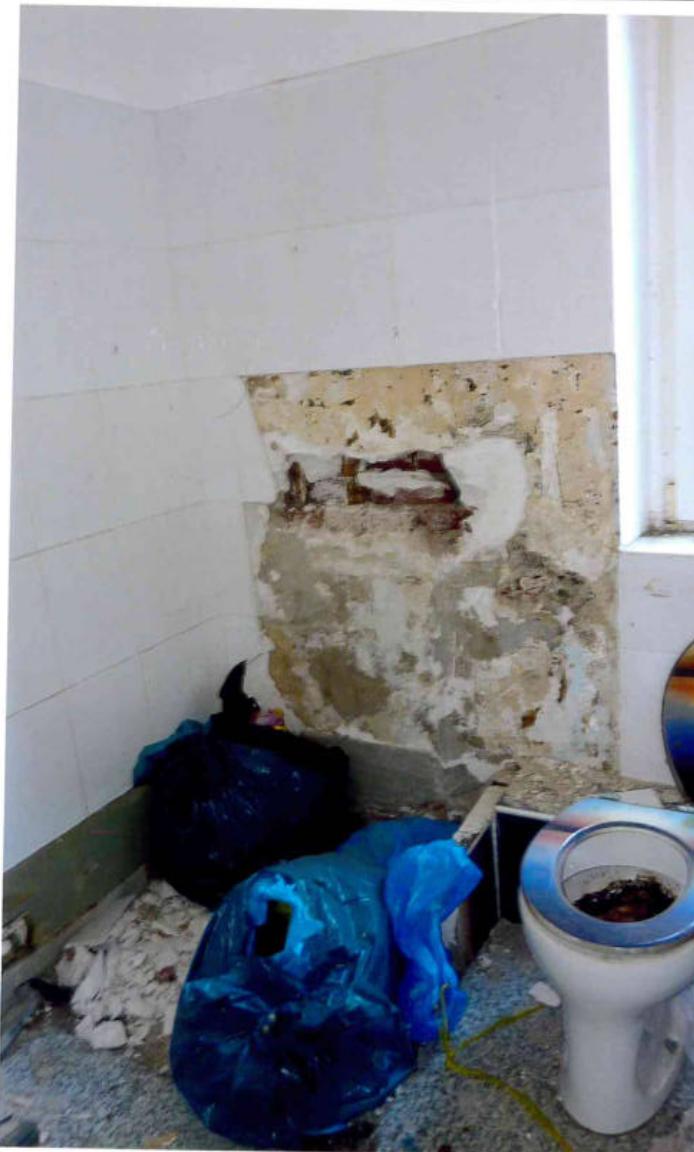
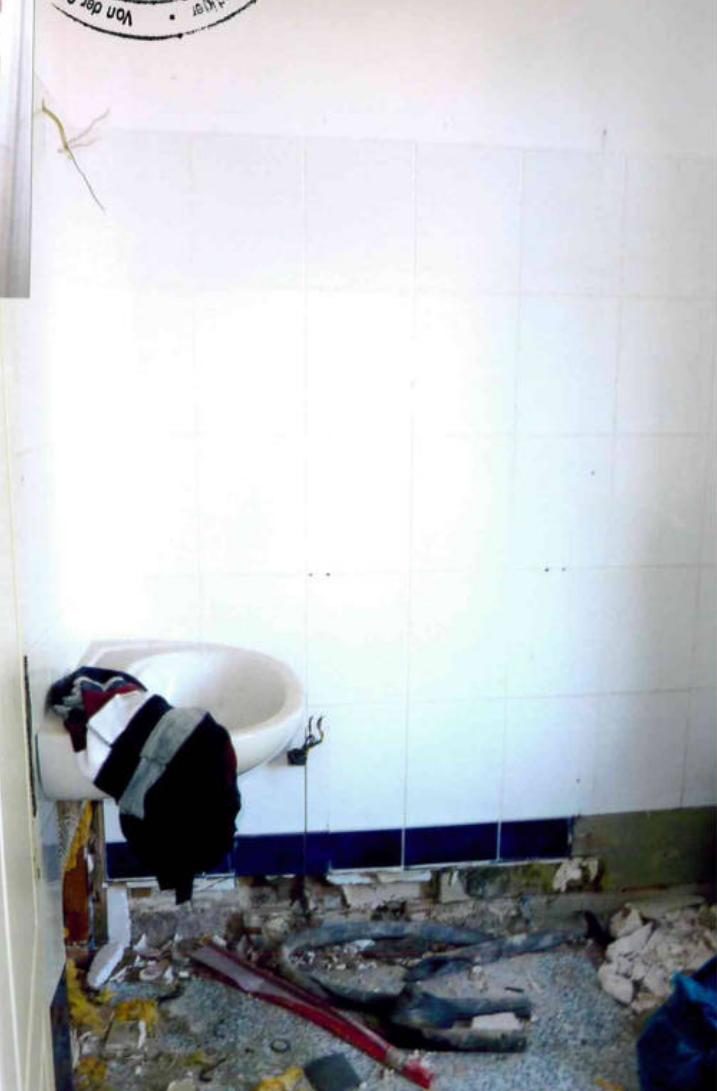
Bild 25 und 26
Duschbad
