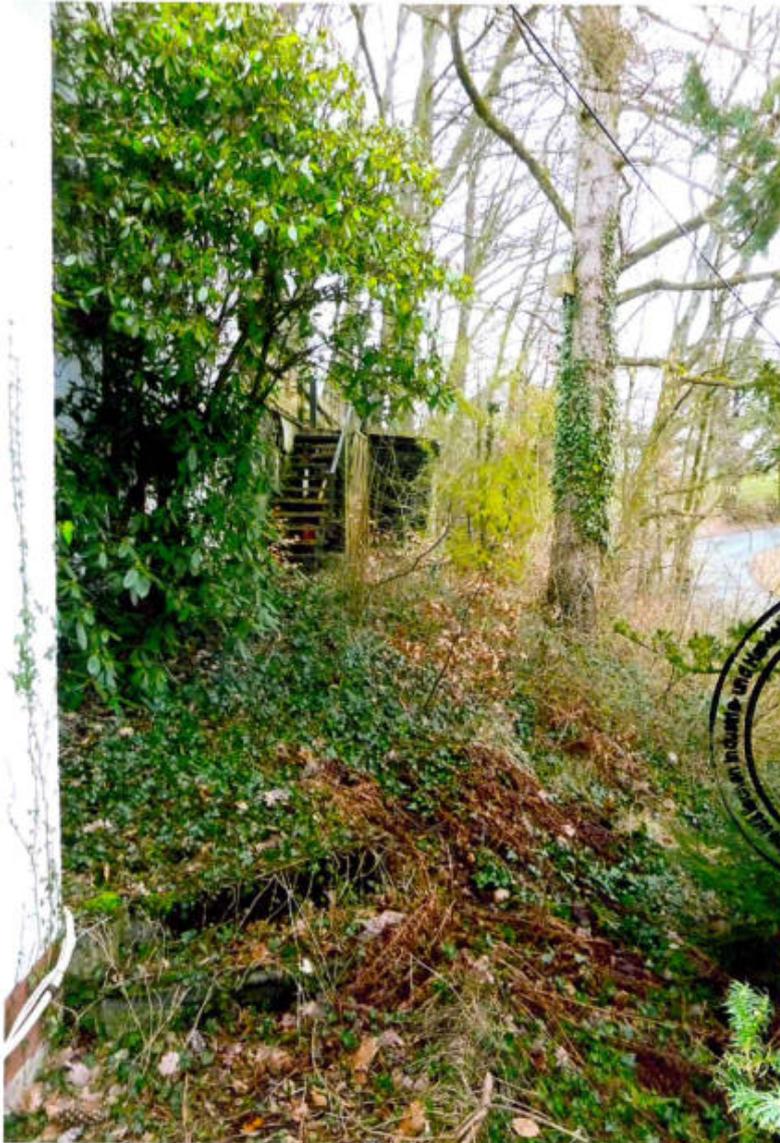
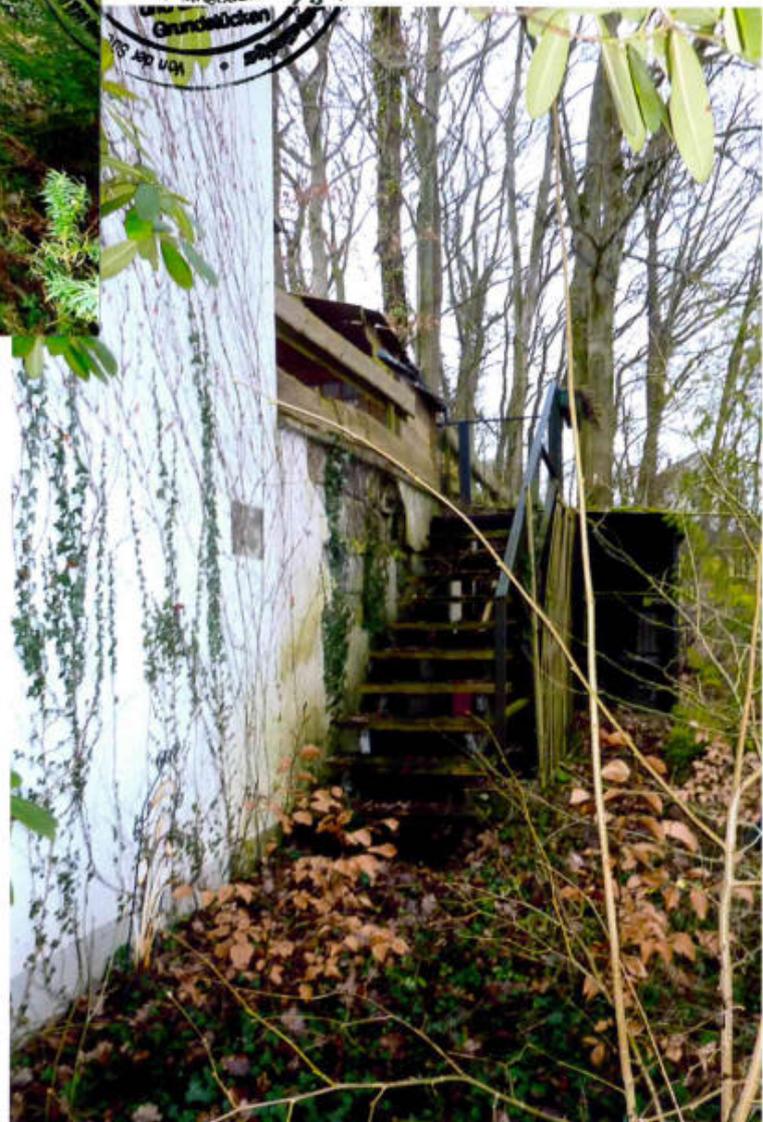
Bild 29 und 30

Blick vom Süden auf die o.g. Außentreppe, an deren parallel verlaufenden Stützmauer erhebliche Putzabplatzungen vorhanden sind.
