## Anlage 1: Fotobeschreibung

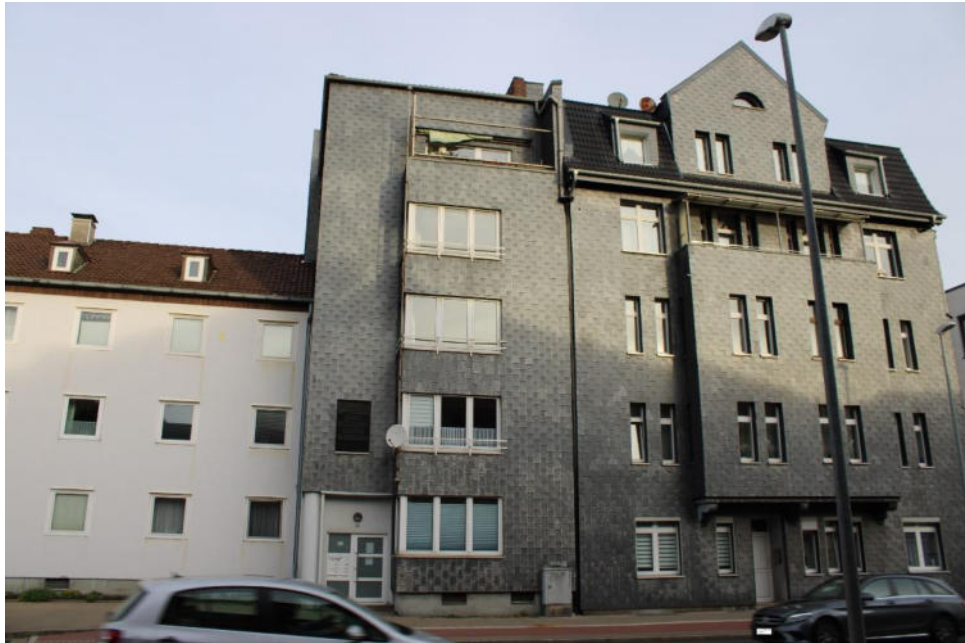
Bild 3: Straßenansicht / Südostansicht

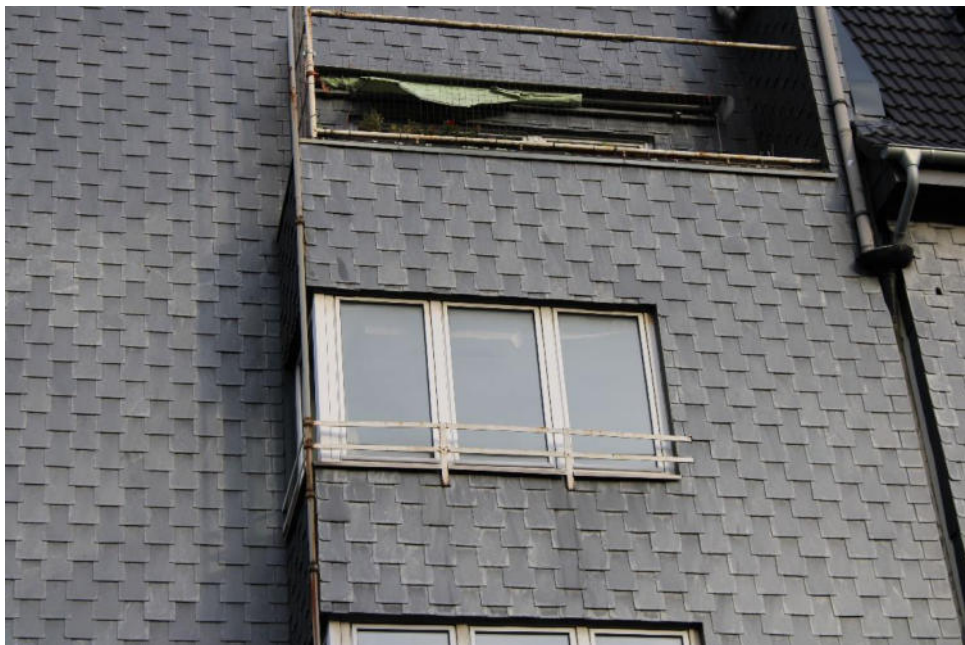
Bild 4: Straßenansicht / Detail Balkon im 4. OG zur Straßenseite

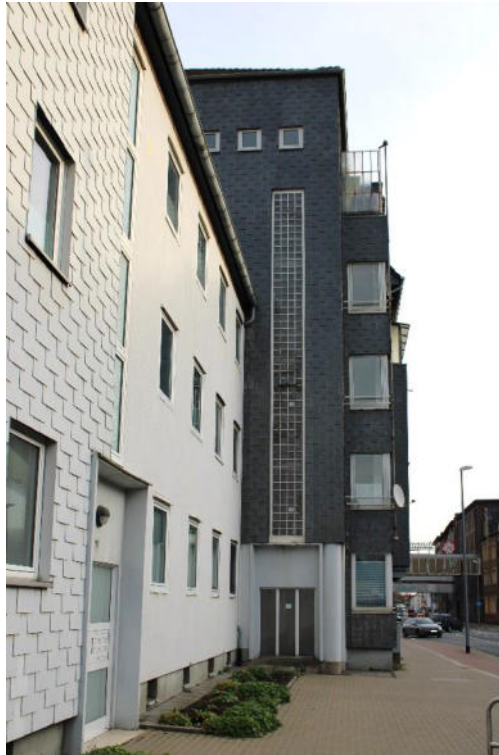
Bild 5: Straßenansicht / Südwestansicht

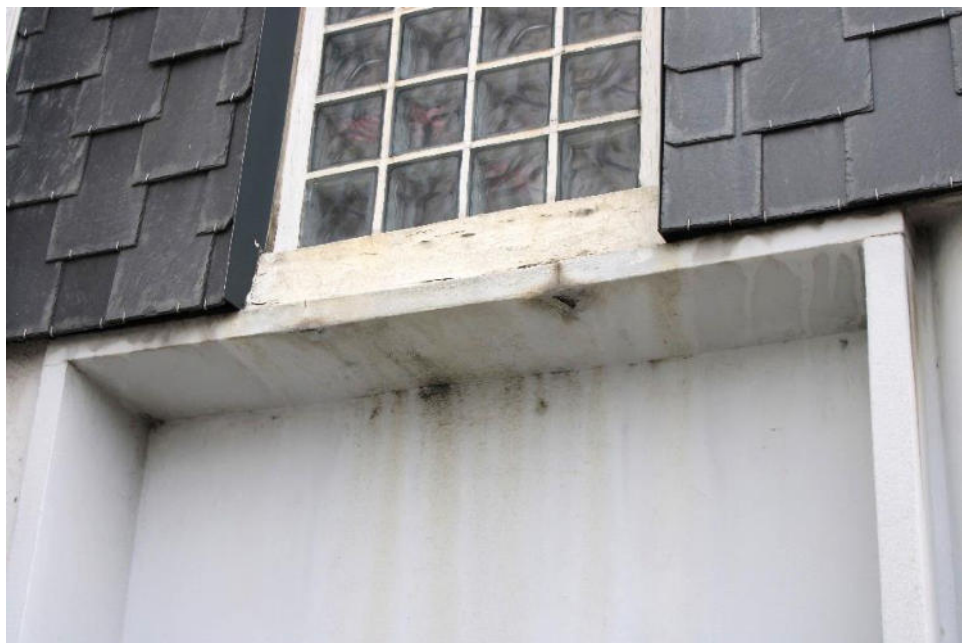
Bild 6: Detailfoto Schäden / Feuchtigkeitseinwirkungen

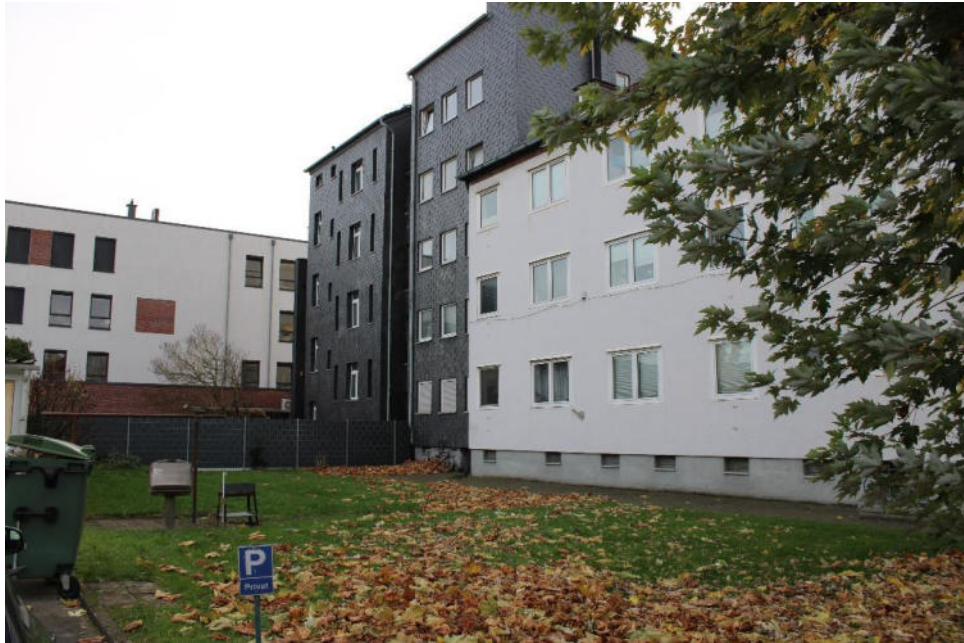
Bild 7: Rückansicht / Nordwestansicht Gebäudegruppe 154 bis 158

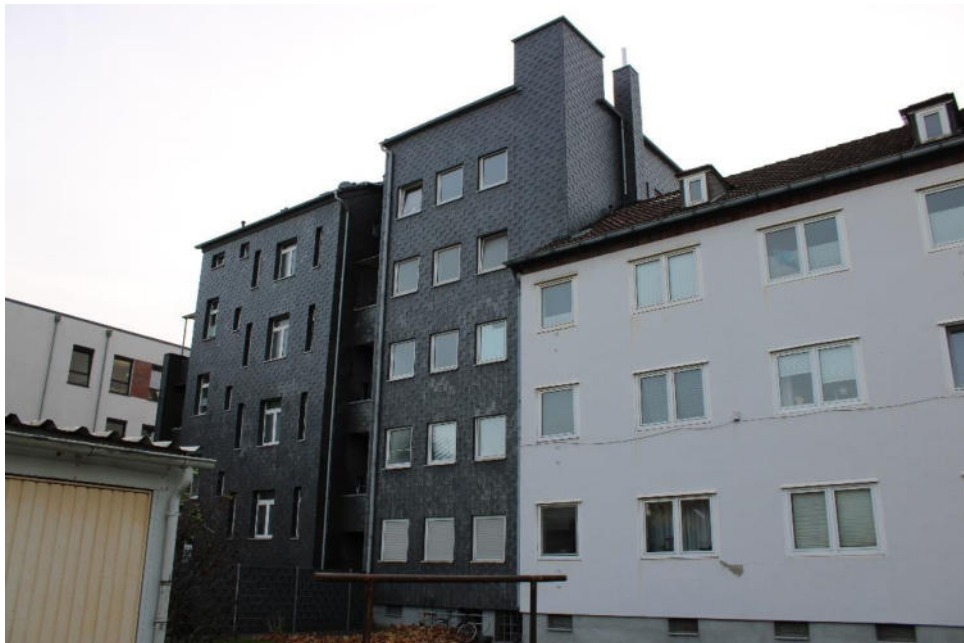
Bild 8: Rückansicht / Nordwestansicht Gebäude 154 und 156

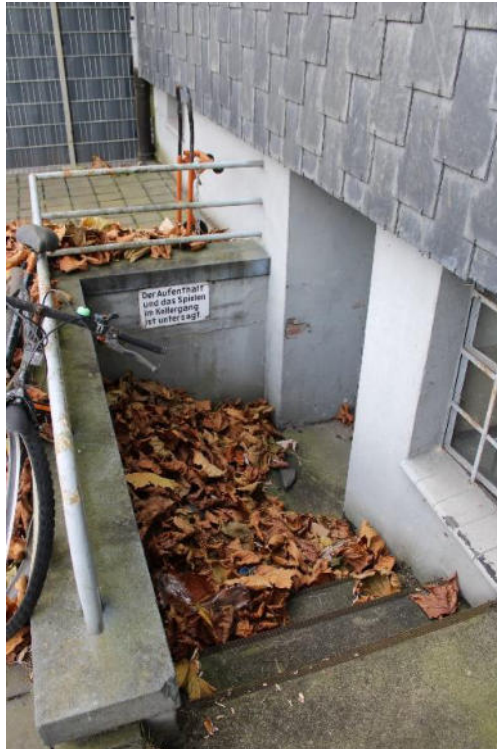
Bild 9: rückseitig gelegene Kelleraußentreppe des Gebäudes Enneper Str. 156

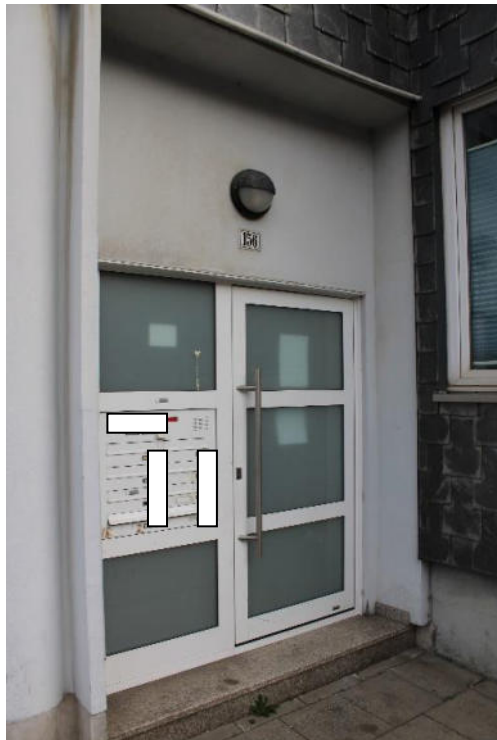
Bild 10: Hauseingangtür Gebäude Enneper Str. 156

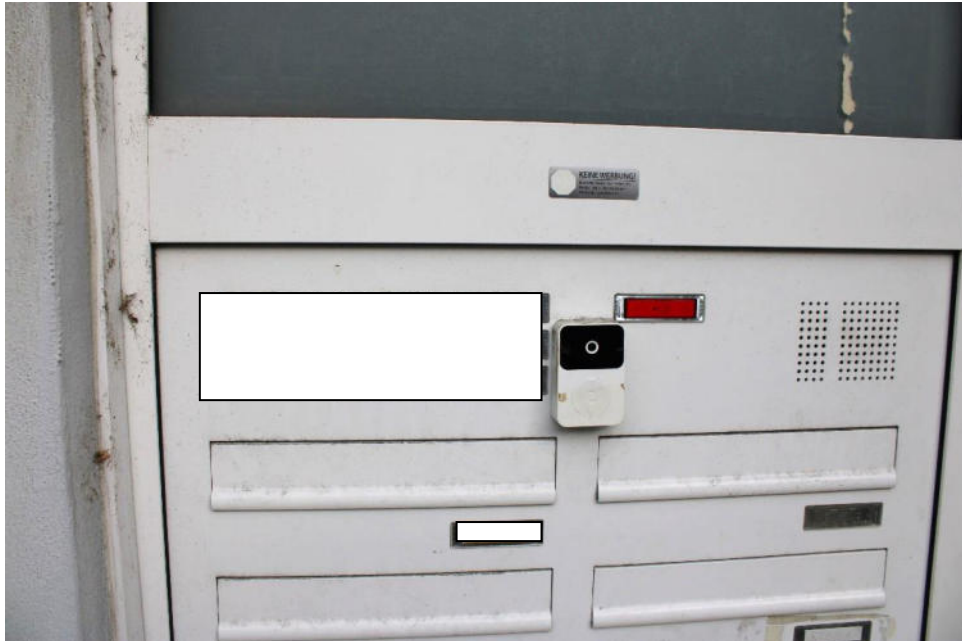
Bild 11: Klingel- / Gegensprech- und Briefkastenanlage des Gebäudes
