Anlage 2: Fotobeschreibung

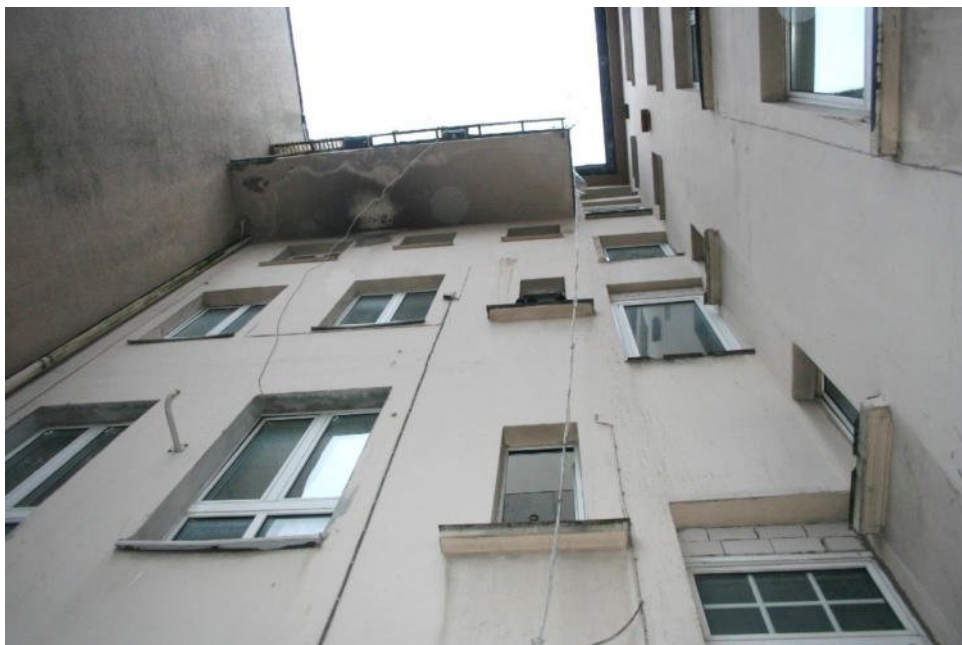
Bild 12: Südwestansicht / schadhafter Balkon

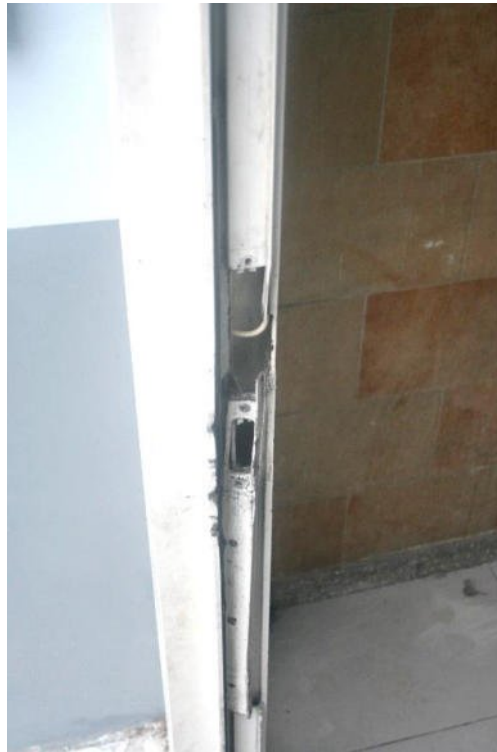
Bild 13: Hauseingang (defektes Schließblech)

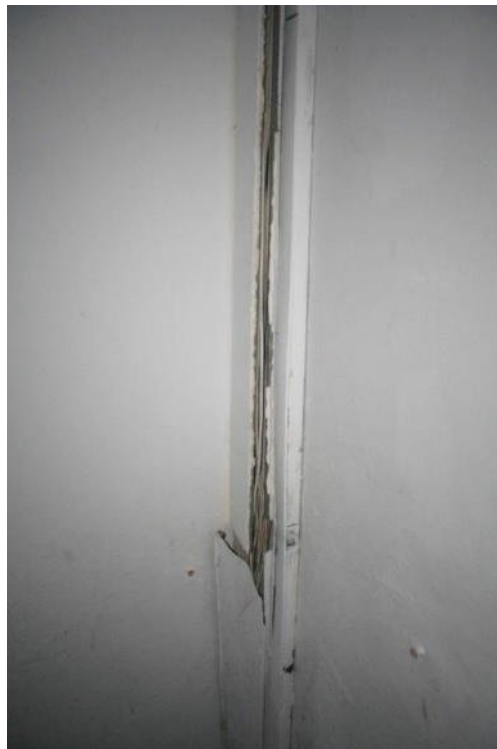
Bild 18: Schäden im Treppenhaus

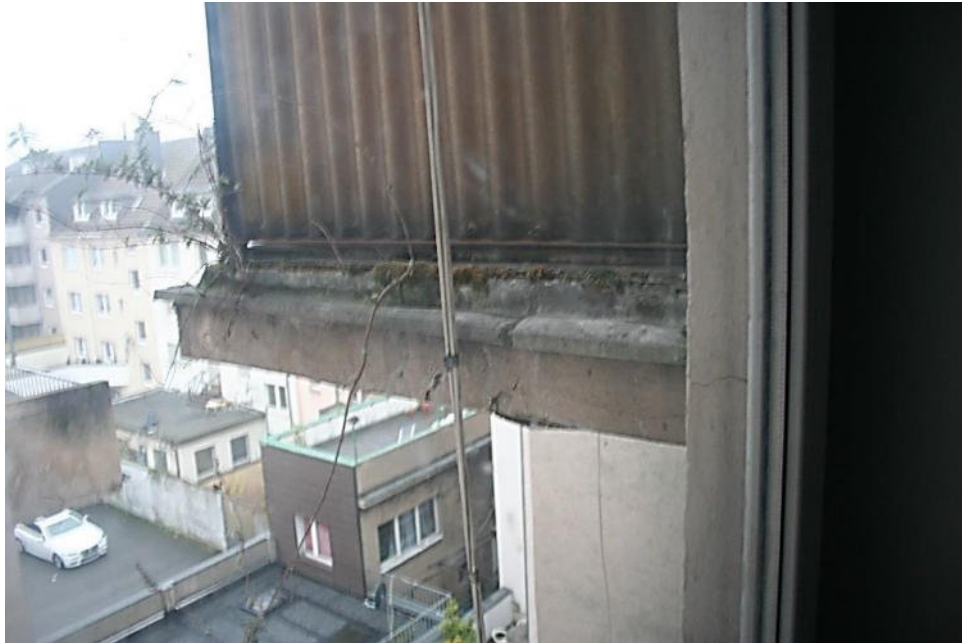
Bild 19: schadhafter Balkon im 4. OG

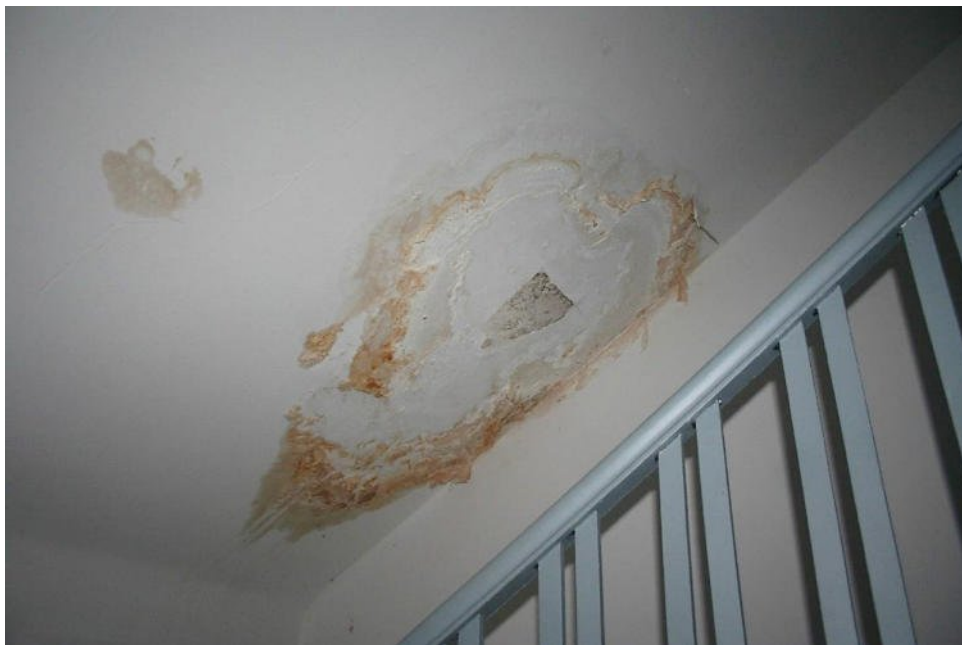
Bild 20: Feuchtigkeitsschaden im Treppenhaus
