## Anlage 1: Fotobeschreibung

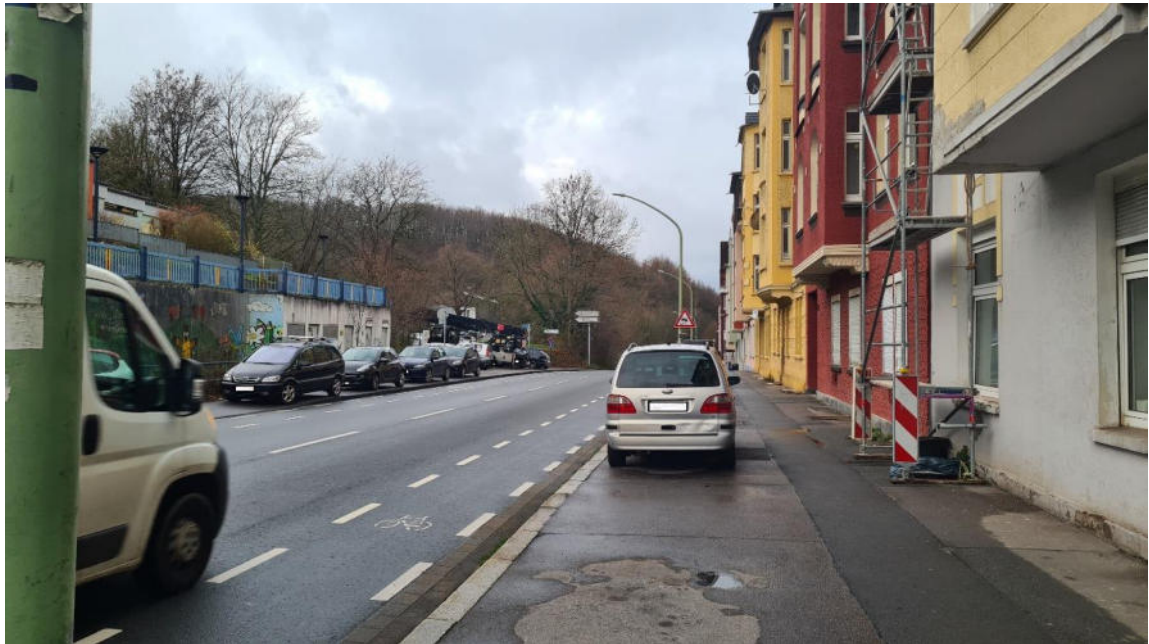
Bild 1: Umgebungsbebauung Eugen-Richter-Straße Richtung Westen

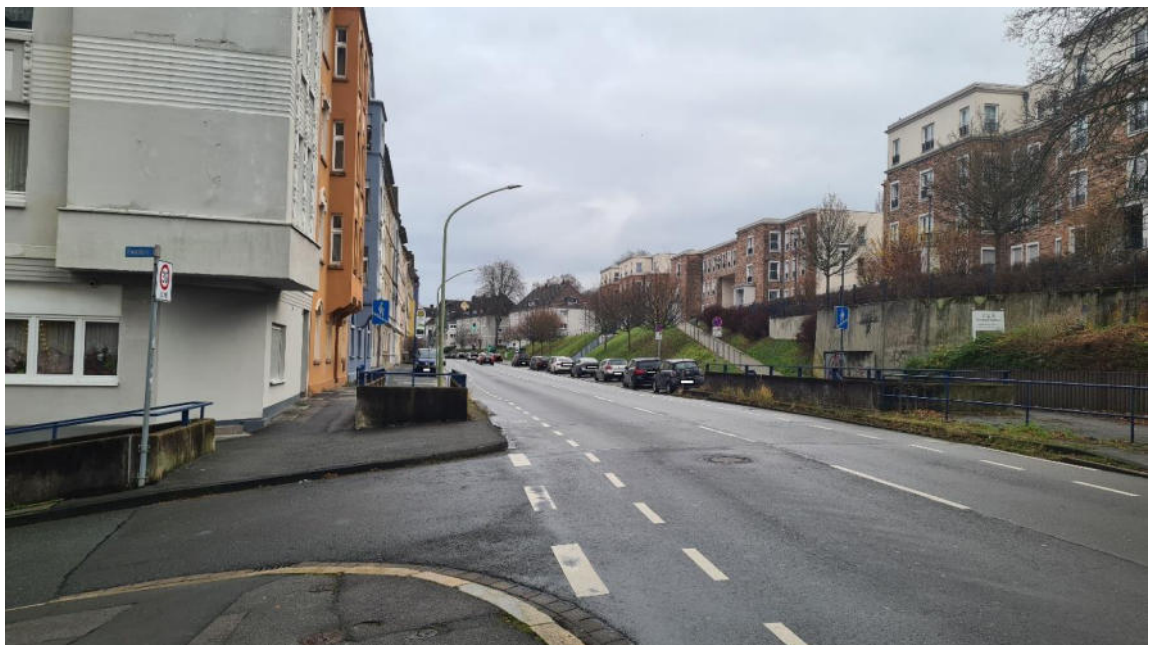
Bild 2: Umgebungsbebauung Eugen-Richter-Straße Richtung Osten

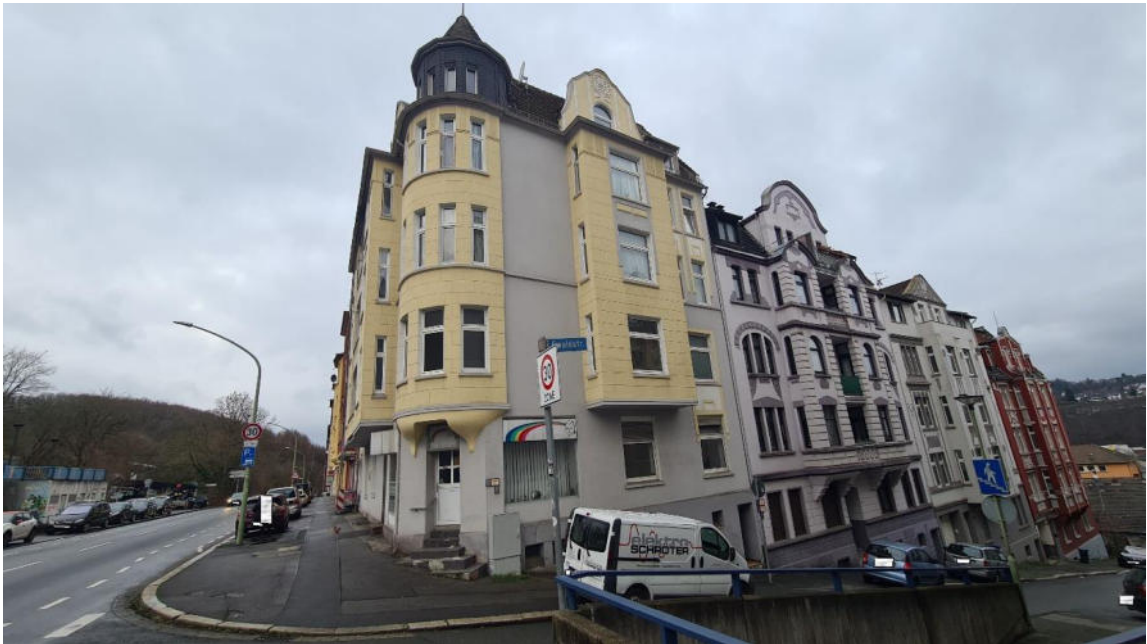
Bild 3: Straßenansicht Ewaldstraße / Ostansicht

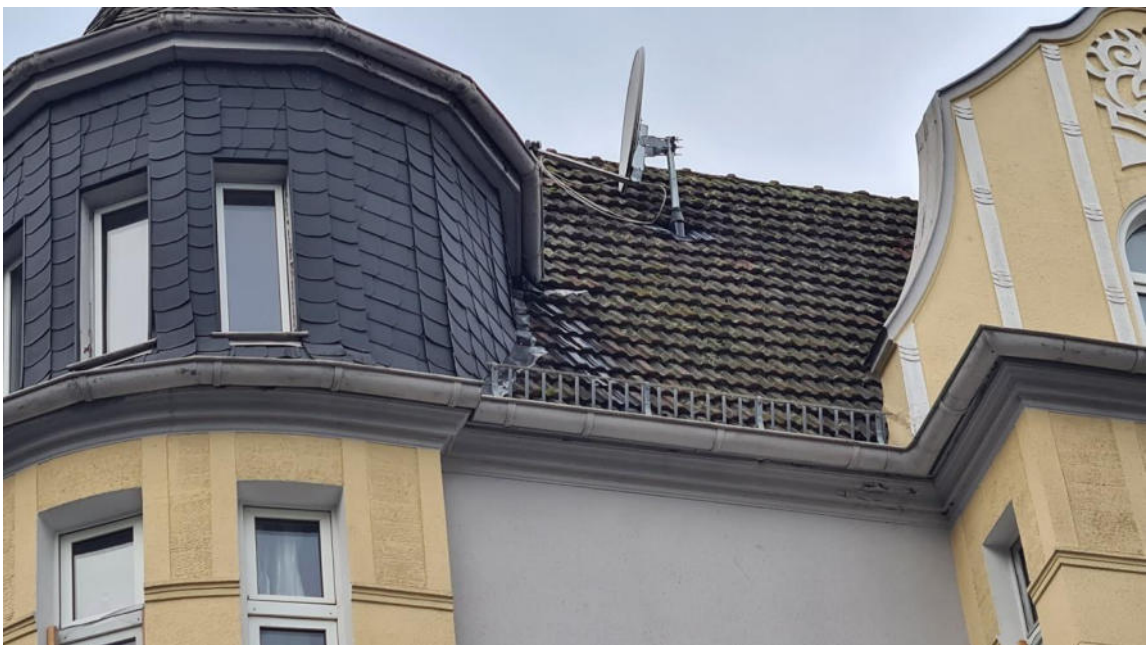
Bild 4: Detailfoto Dachflächen zur Ewaldstraße

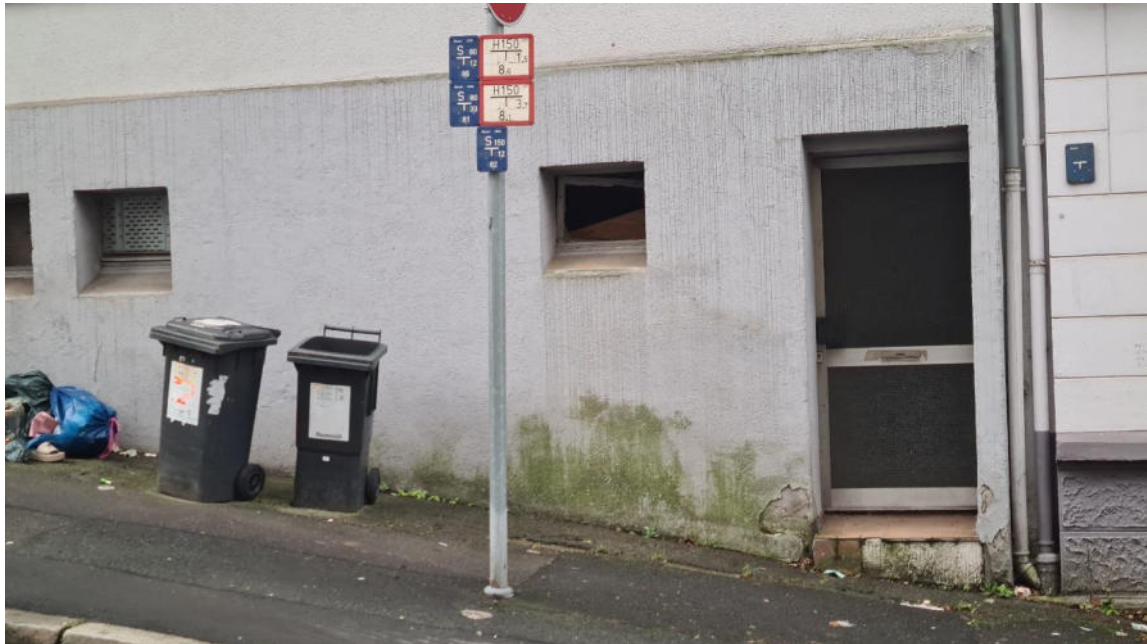
Bild 5: Kellerzugangstür an der Ewaldstraße / Feuchtigkeitsschäden in den Sockelbereichen

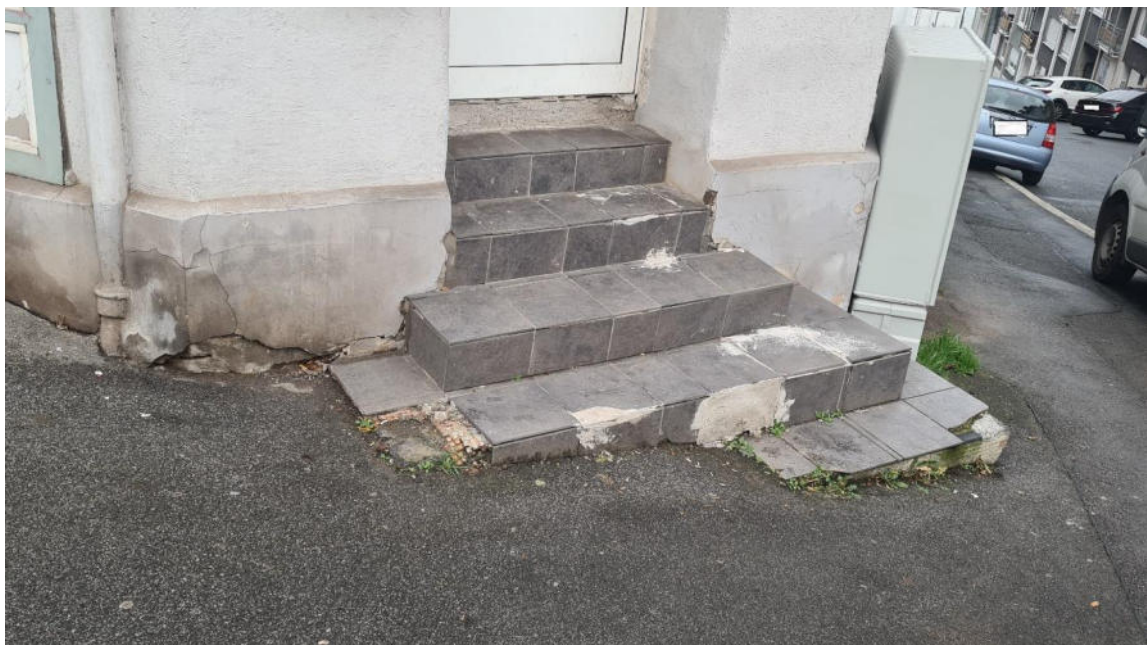
Bild 6: Detailfotos Schäden Treppe zum Ladenlokal im Eckbereich Eugen-Richter-Straße / Ewaldstraße

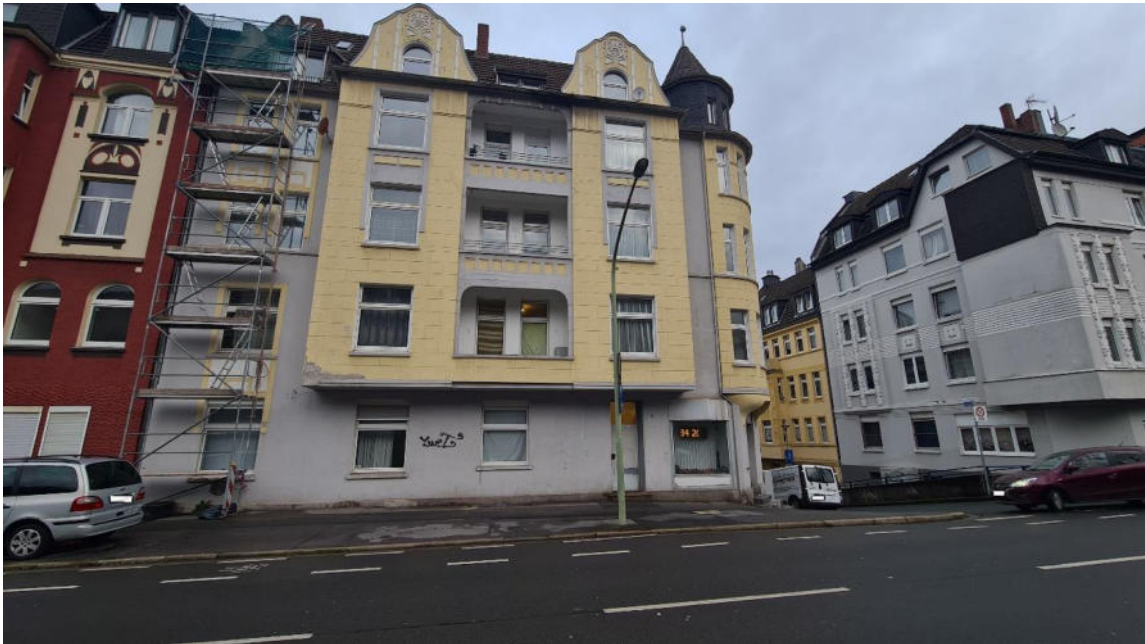
Bild 7: Straßenansicht Eugen-Richter-Straße / Südansicht

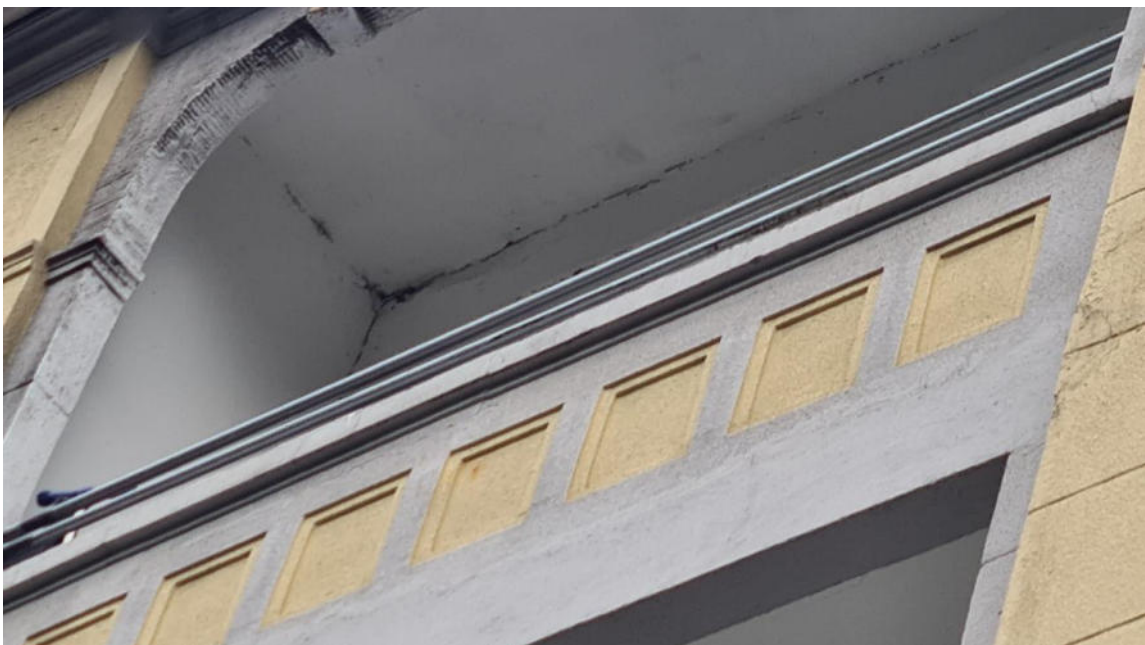
Bild 8: Detailfoto Feuchtigkeitseinwirkungen Balkon zur Eugen-Richter-Straße

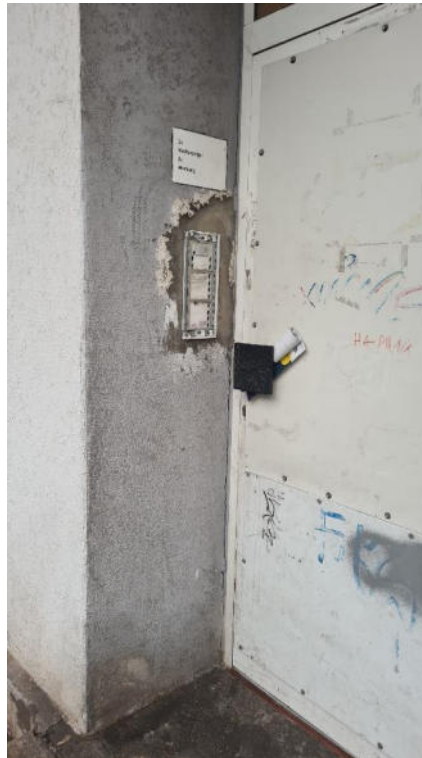
Bild 9: Hauseingangstür Eugen-Richter-Straße zu den Wohnungen / Tür- und Klingelanlage defekt
