Anlage 2: Fotobeschreibung

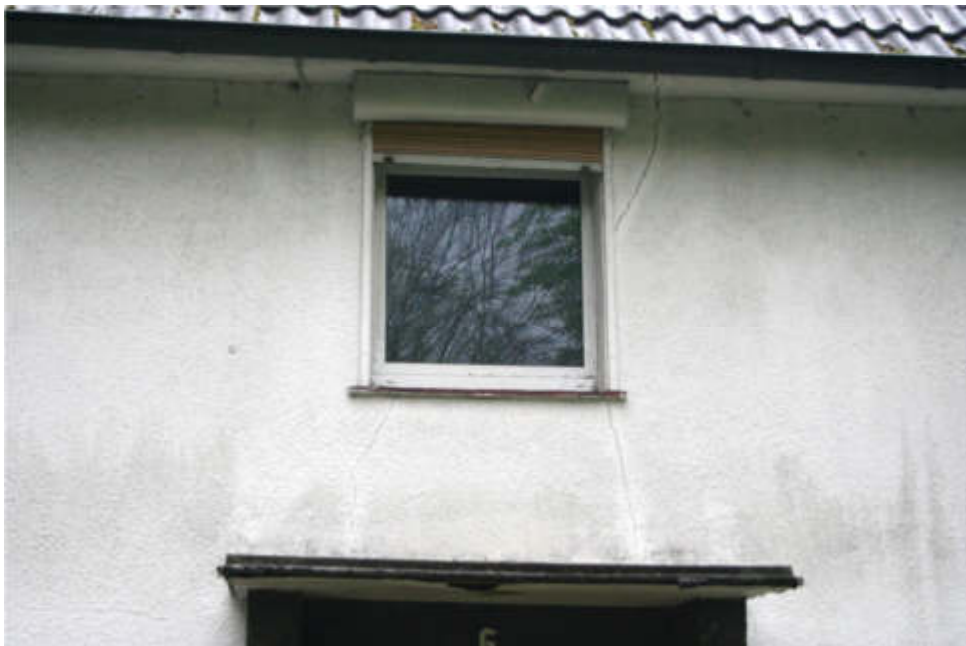
Bild 4: Rissbildungen in der Fassade

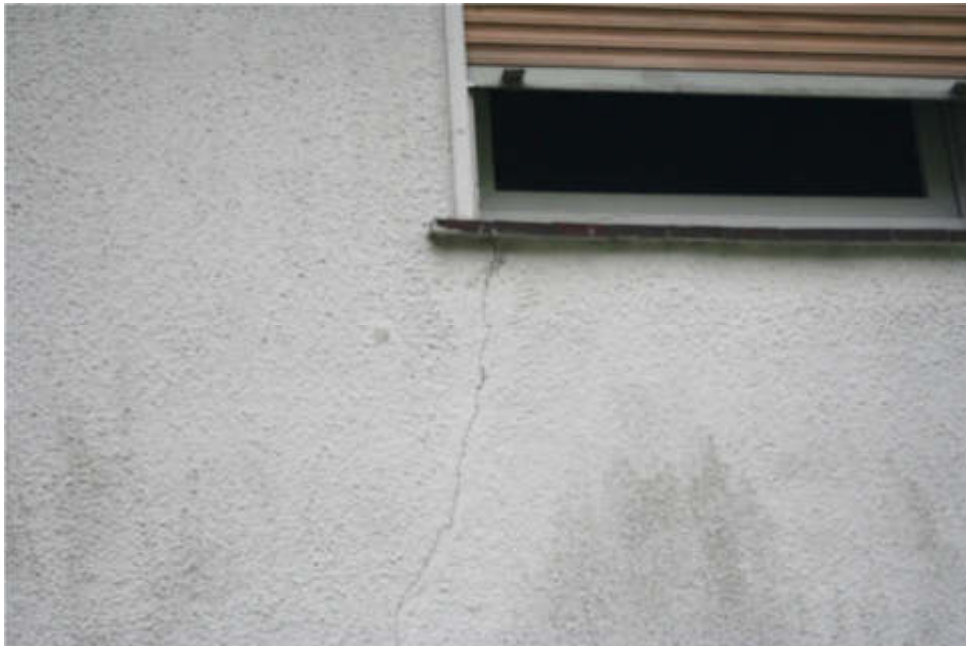
Bild 5: Detailfoto Rissbildungen in der Fassade

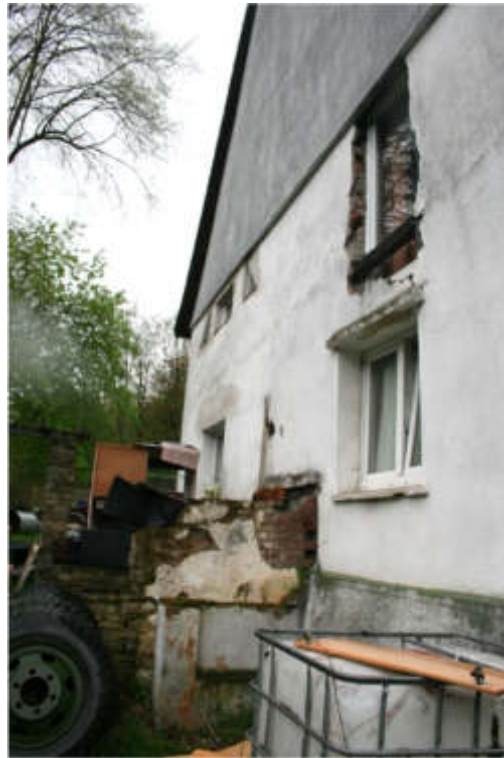
Bild 13: Südgiebel / Schäden Fassade erkennbar

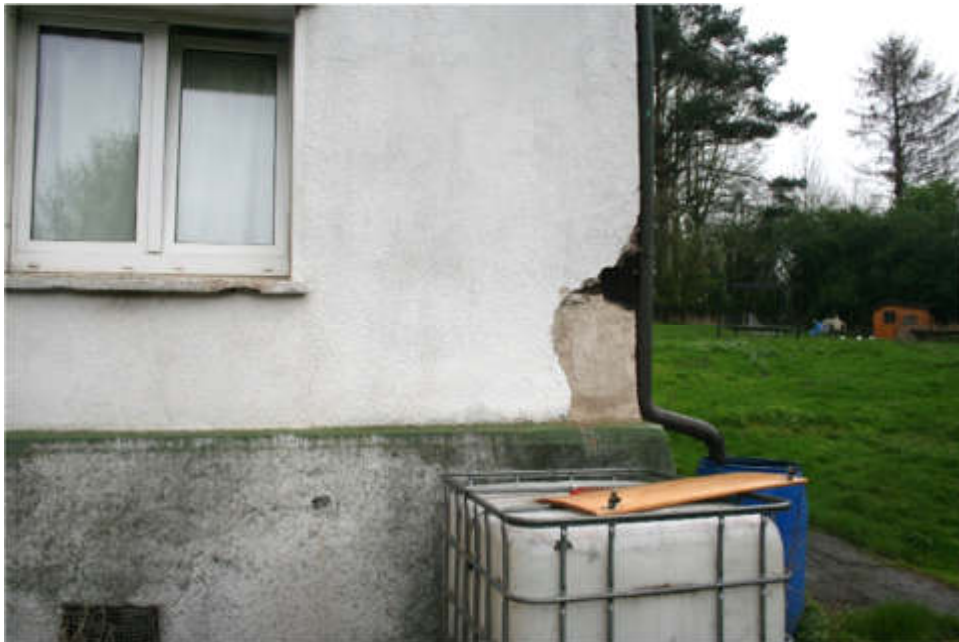
Bild 14: Detailfoto Schäden Fassade

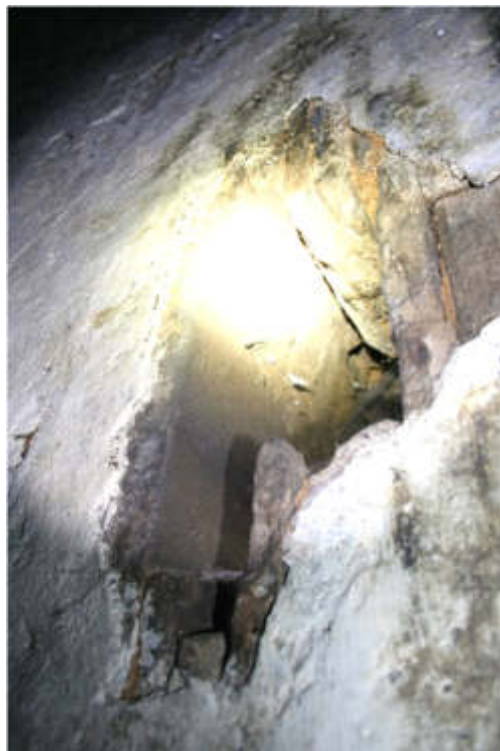
Bild 18: Schäden

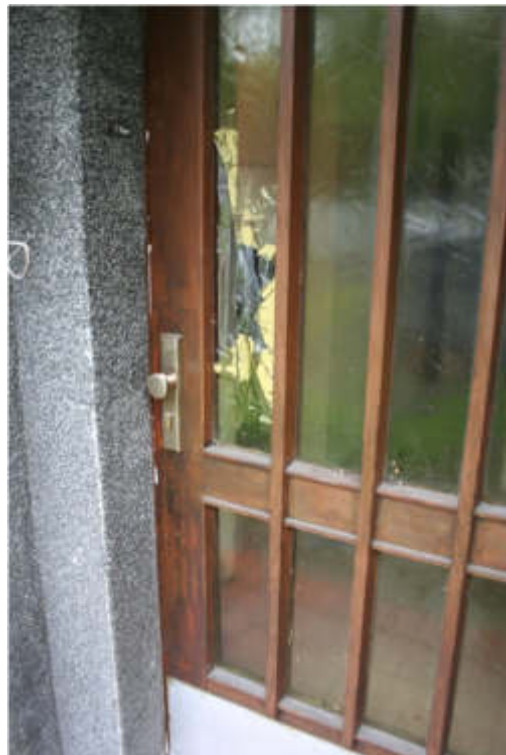
Bild 28: Hauseingangstür / defekte Scheibe

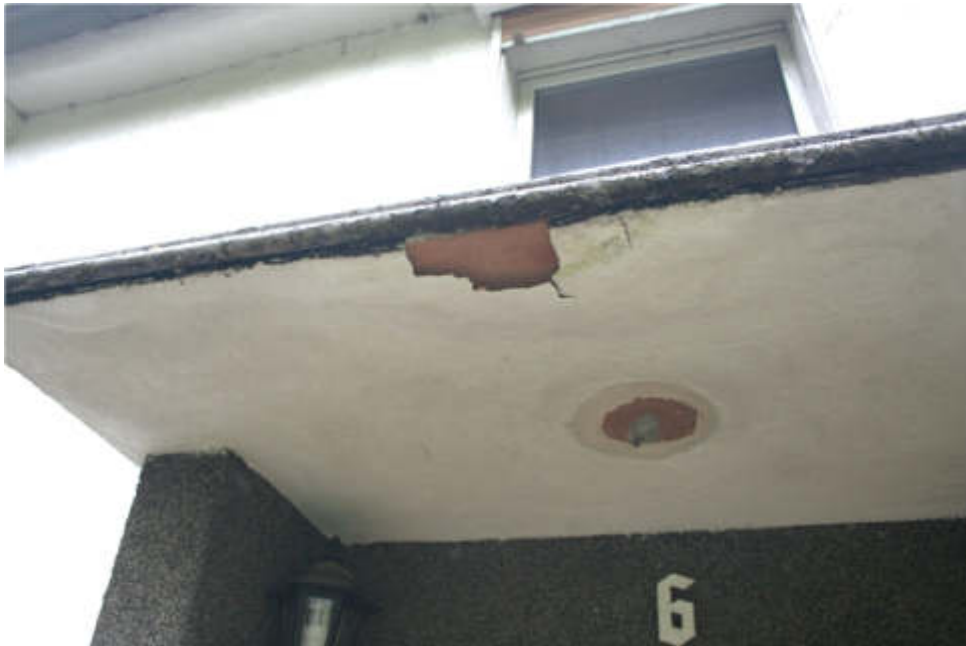
Bild 29: Detailfoto Schäden Eingangsüberdachung

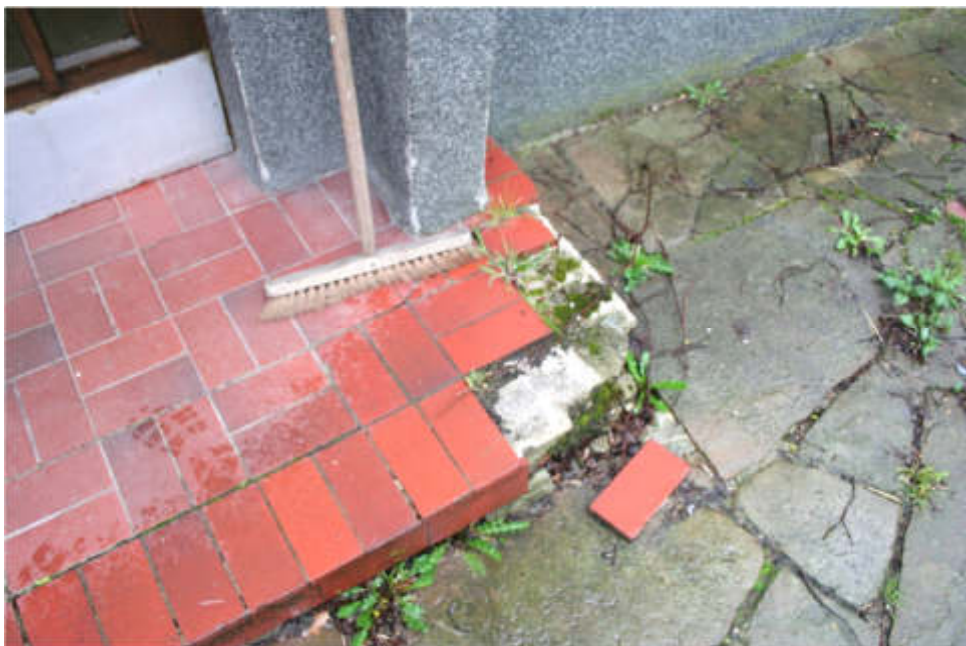
Bild 30: Detailfoto Abplatzungen Eingangsstufe

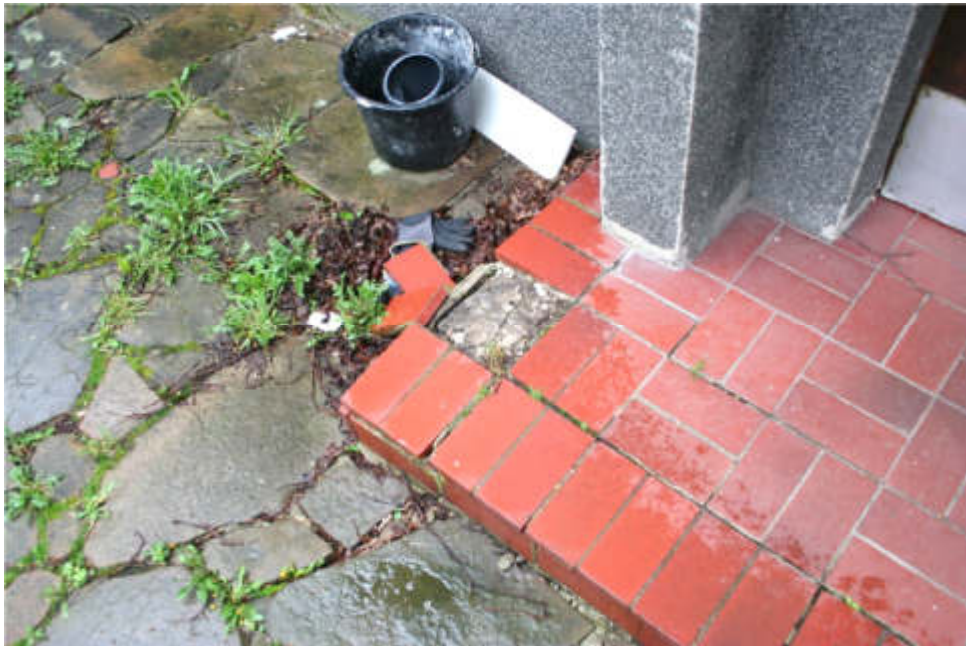
Bild 31: Detailfoto Abplatzungen Eingangsstufe
