## 9. FOTODOKUMENTATION

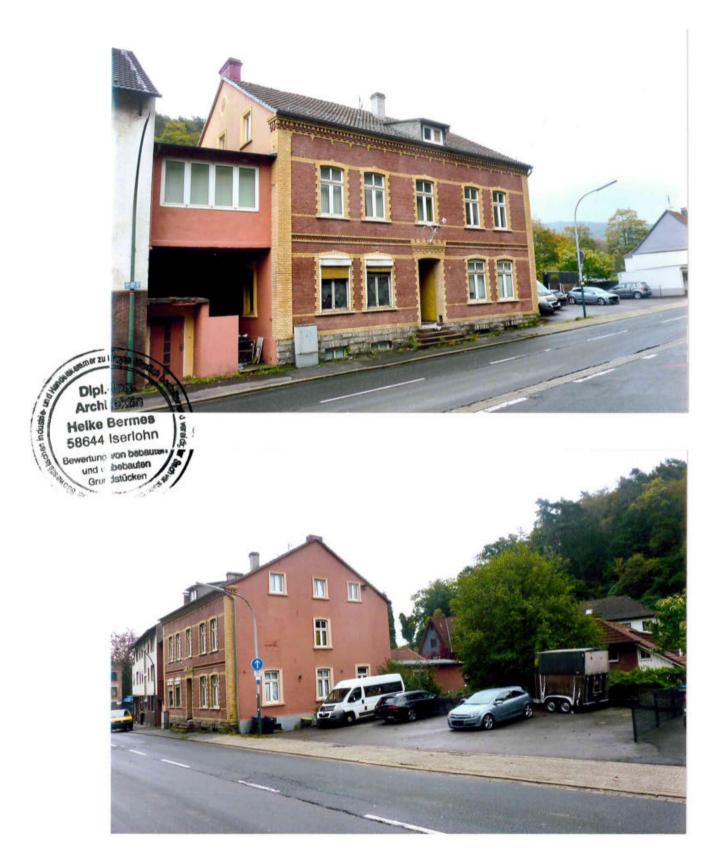
Bild 1 und 2 Parallel der Altenaer Straße gelegene Ansicht des zu bewertenden, gemischt genutzten Grundstücks Altenaer Straße 37 in Hemer

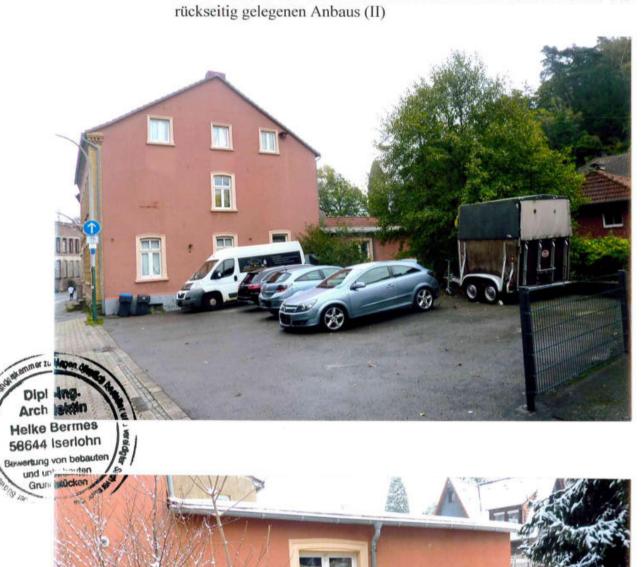
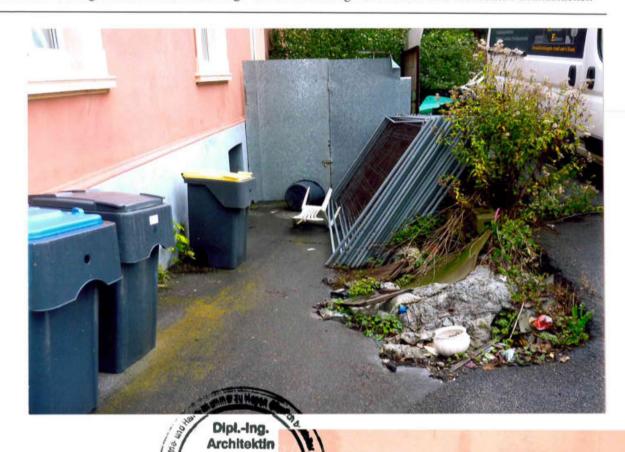
Bild 3 und 4 Zum Süden orientierte Giebelfassade des Haupthauses (I) mit vorgelagertem, als "Platz" bezeichnetem Kfz-Stellplatzgrundstück sowie Blick von dort auf die ebenfalls zum Süden orientierte Ansicht des

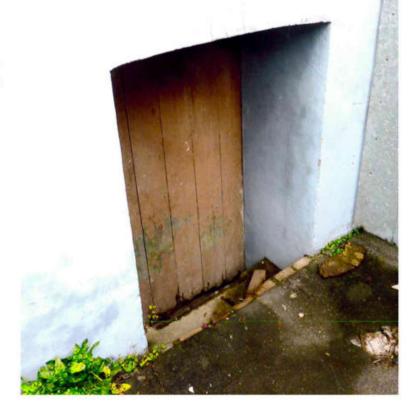
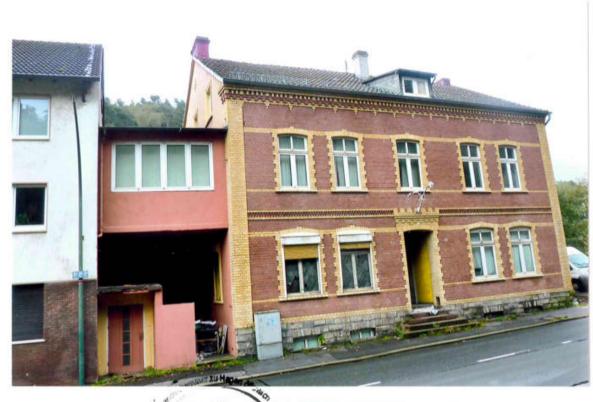
Bild 5 und 6 Parallel des Kfz-Stellplatzgrundstücks gelegene Zuwegung zu dem Kellerausgang des Haupthauses (I)

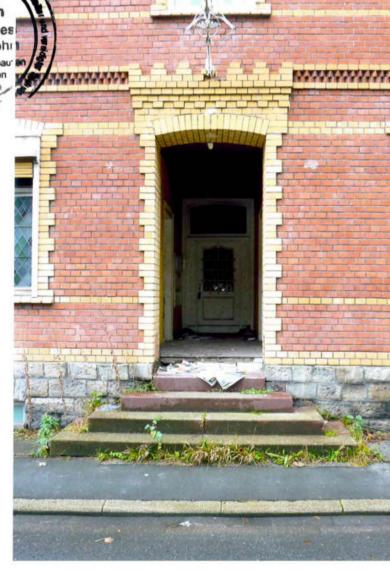
## Bild 7 und 8

Blick auf die unmittelbar parallel der Altenauer Straße gelegenen Gebäudeteile I und III (Haupthaus und Anbau) sowie Haupteingang des Haupthauses

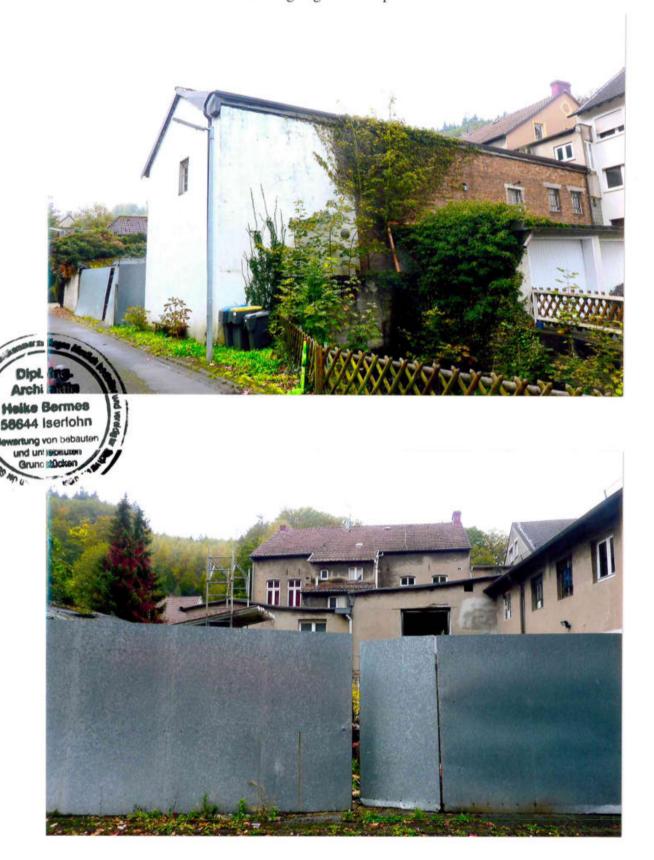
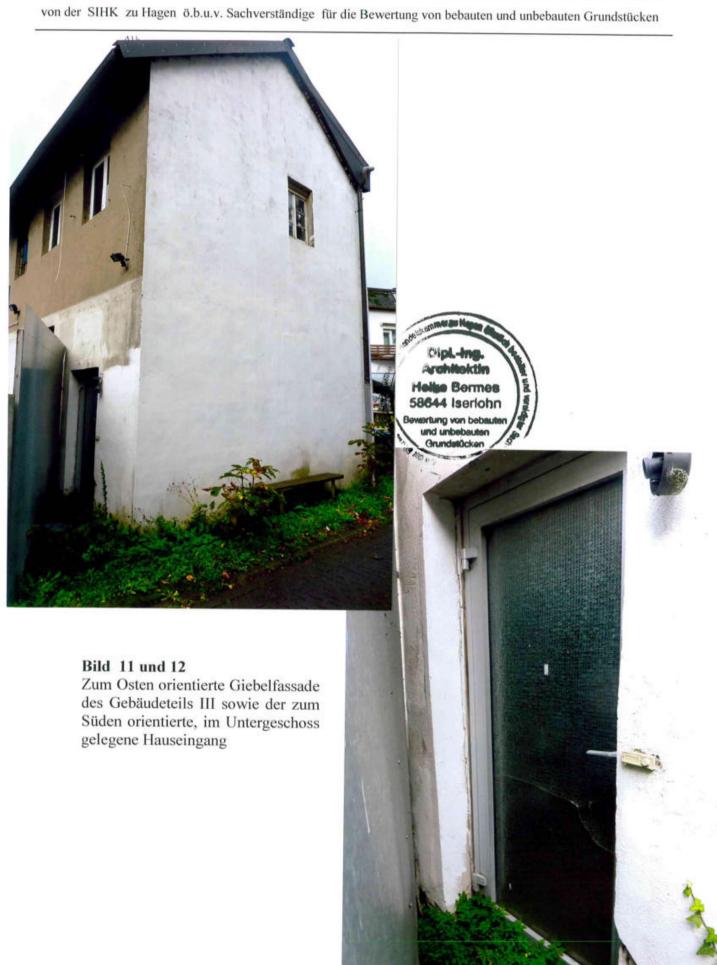
Bild 9 und 10

Blick von der als "Anlieger frei" ausgewiesenen Straße "Am Alten Weg" zum einen auf die Nordfassade des Gebäudeteils III sowie auf die Einfriedung mit Blick in Richtung Ostfassaden von Gebäudeteil II und dem dahinter gelegenen Haupthaus

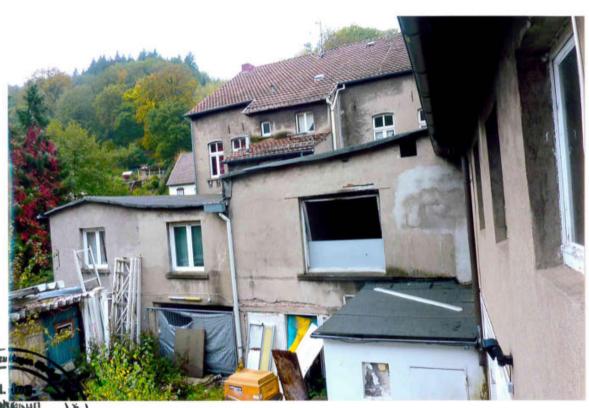
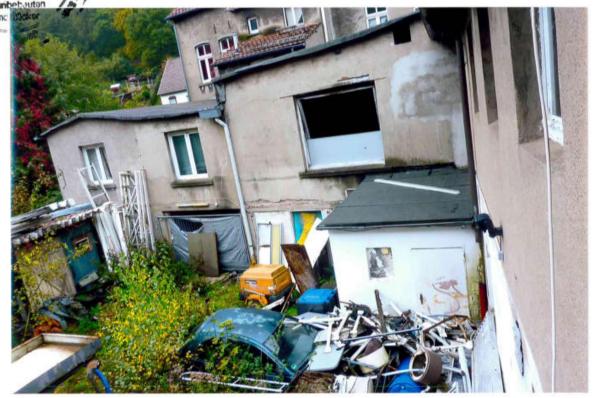
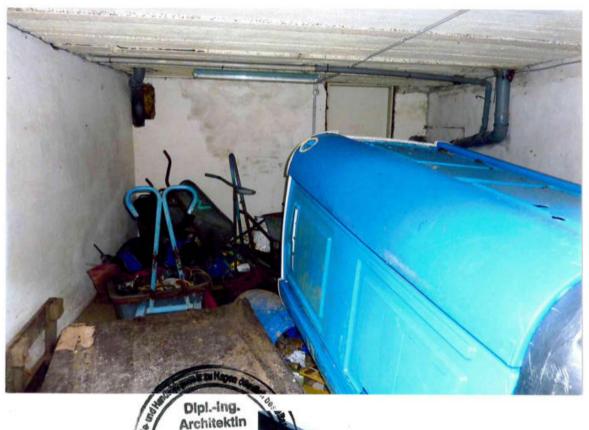
Bild 13 und 14 Blick vom Obergeschoss des Gebäudeteils III auf die zum Osten orientierten Rückansichten der Gebäudeteile I, II und IV

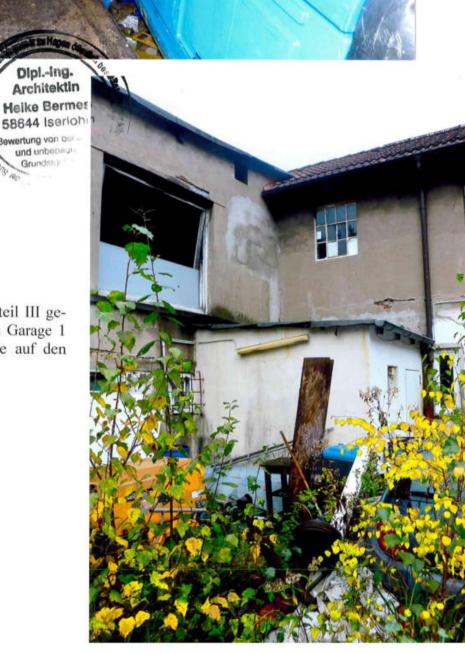
## Bild 15 und 16

Blick in den im Gebäudeteil III gelegenen, im Grundriss als Garage 1 bezeichneten Raum sowie auf den Gebäudeteil IV

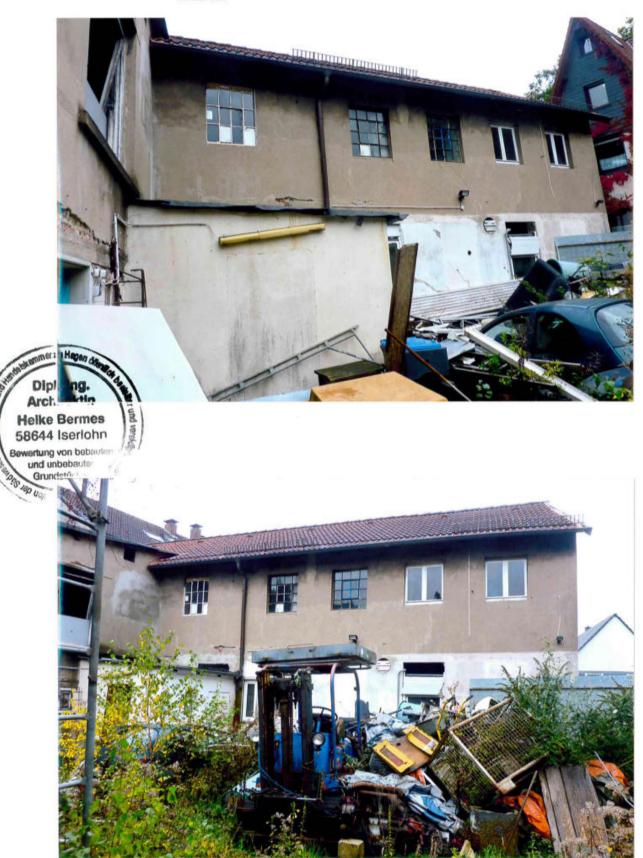
Bild 17 und 18 Blick vom Hof auf die zum Süden orientierte Ansicht des Gebäudeteils III

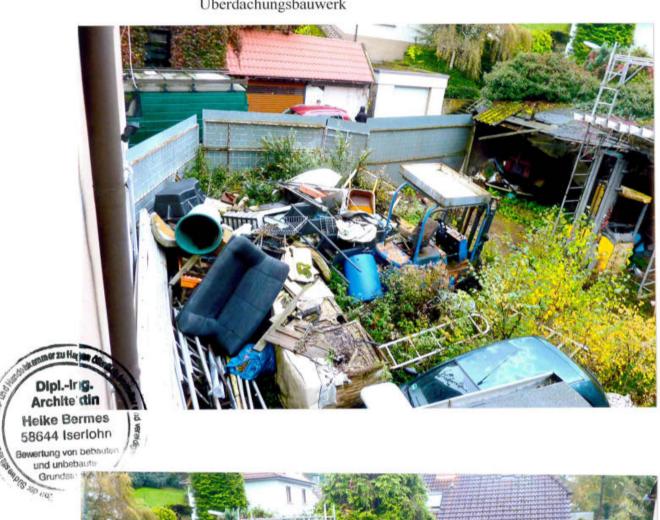
Bild 19 und 20 Blick vom Obergeschoss des Gebäudeteils III auf das mit V bezeichnete, nahezu parallel der südlichen Grundstücksgrenze gelegene Überdachungsbauwerk

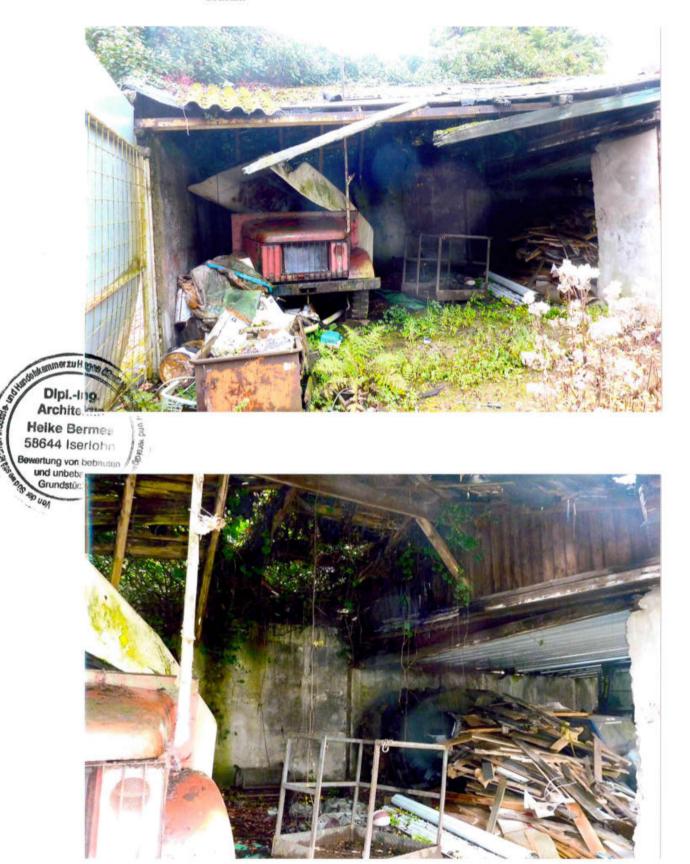
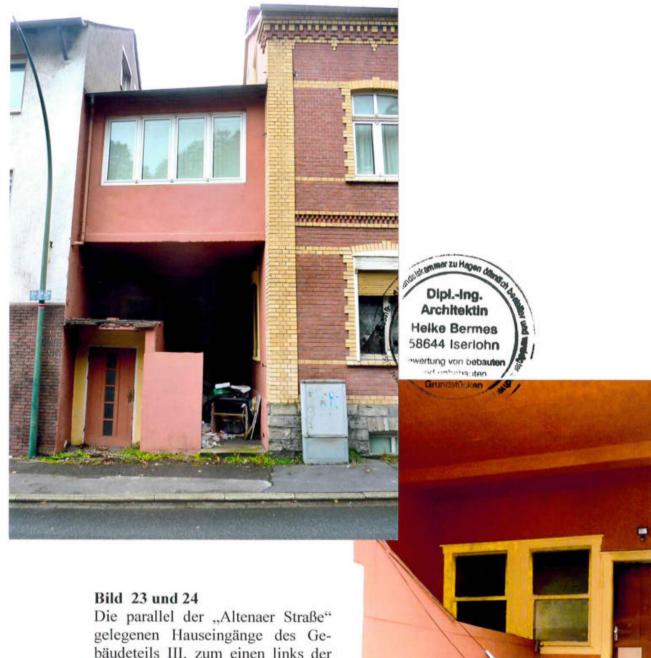
Bild 21 und 22 Eine Teilfläche der Dachkonstruktion des nahe der Straße "Am Alten Weg" gelegenen Bereichs des Überdachungsbauwerks V ist eingestürzt.

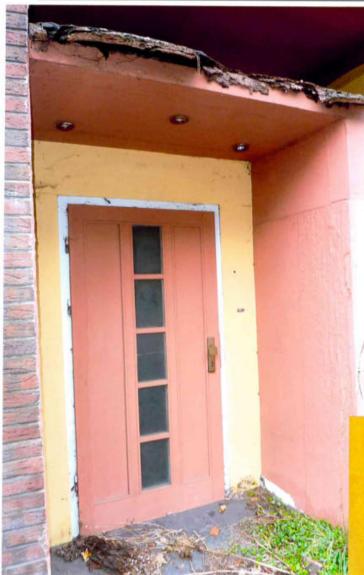
Die parallel der "Altenaer Straße" gelegenen Hauseingänge des Gebäudeteils III, zum einen links der zum Untergeschoss führende, zum anderen rechts der überdachte, mit vorgelagerter Treppe ausgestattete zum Obergeschoss führende.

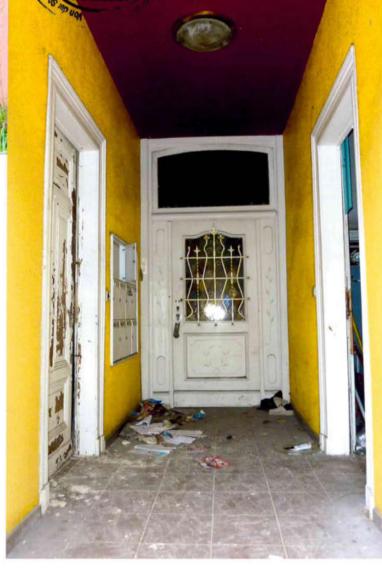
## Bild 25 und 26

Die zum Untergeschoss des Gebäudeteils III führende Hauseingangstür sowie die drei Eingangstüren des Gebäudeteils I

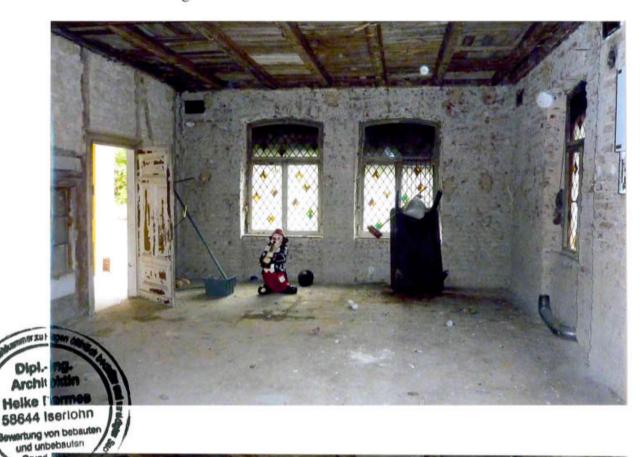
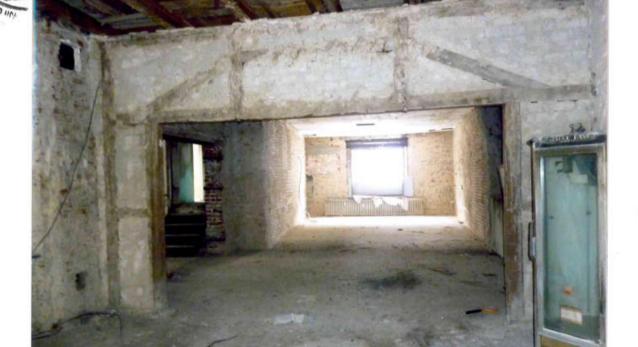
Bild 27 und 28 Der mit Eingangstür ausgestattete, als Gesellschaftzimmer 1 bezeichnete Raum sowie Blick durch den offenen Durchgang in Richtung Gesellschaftzimmer 2 und in das sich daran anschließende, rückseitig gelegene Gesellschaftzimmer 3
