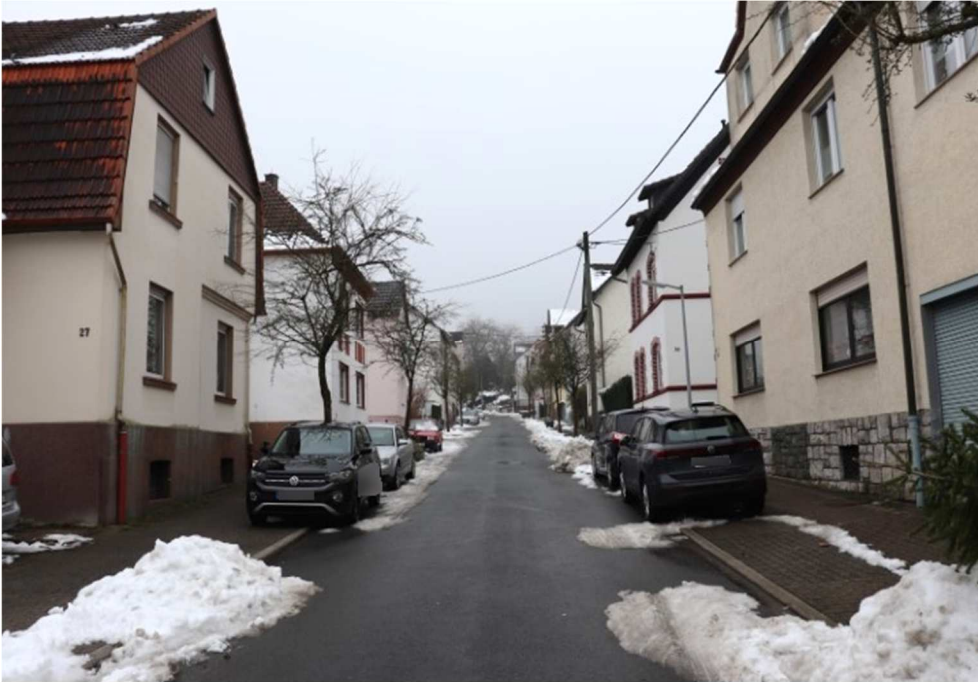
**Bild 1**

Straßensituation Lamferstraße  
-Blick in Richtung Südwesten-

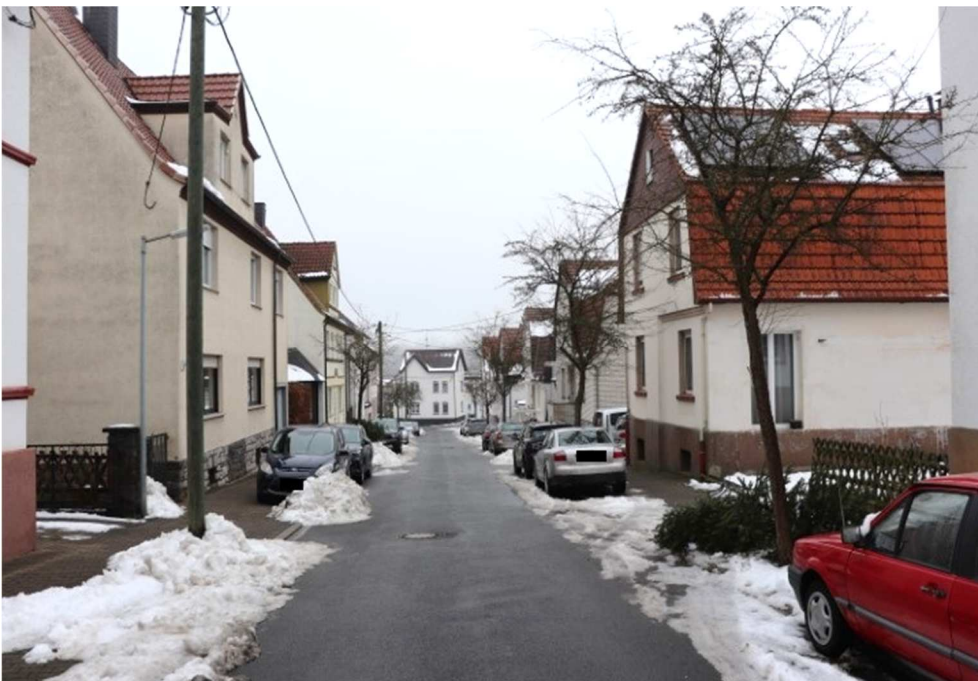
**Bild 2**

Straßensituation Lamferstraße  
-Blick in Richtung Nordosten-

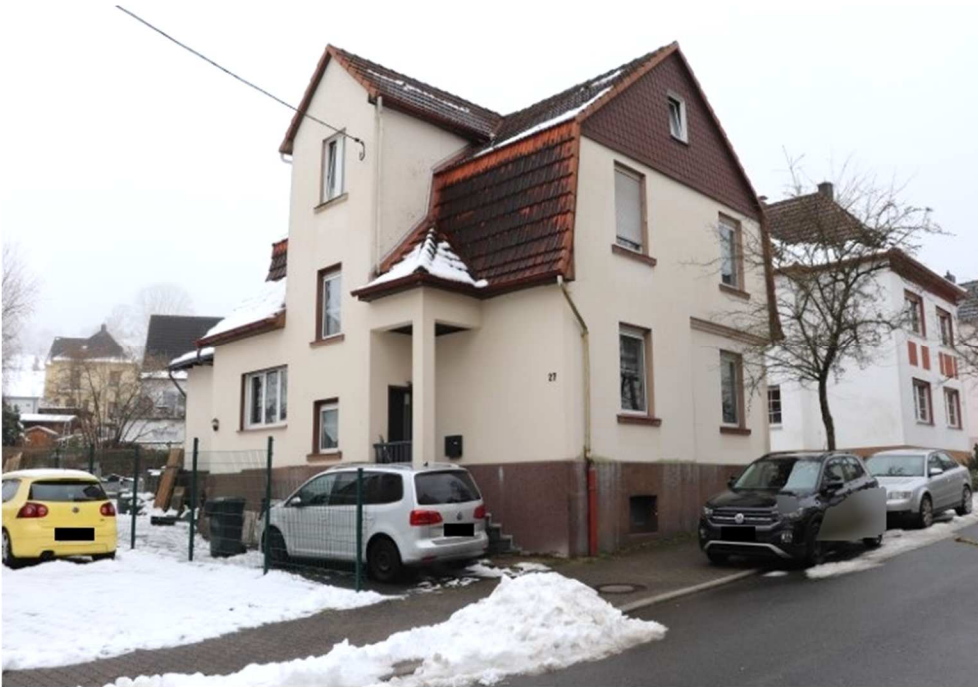
**Bild 3**

Straßenansicht Lamferstraße 27  
-Nordostansicht-

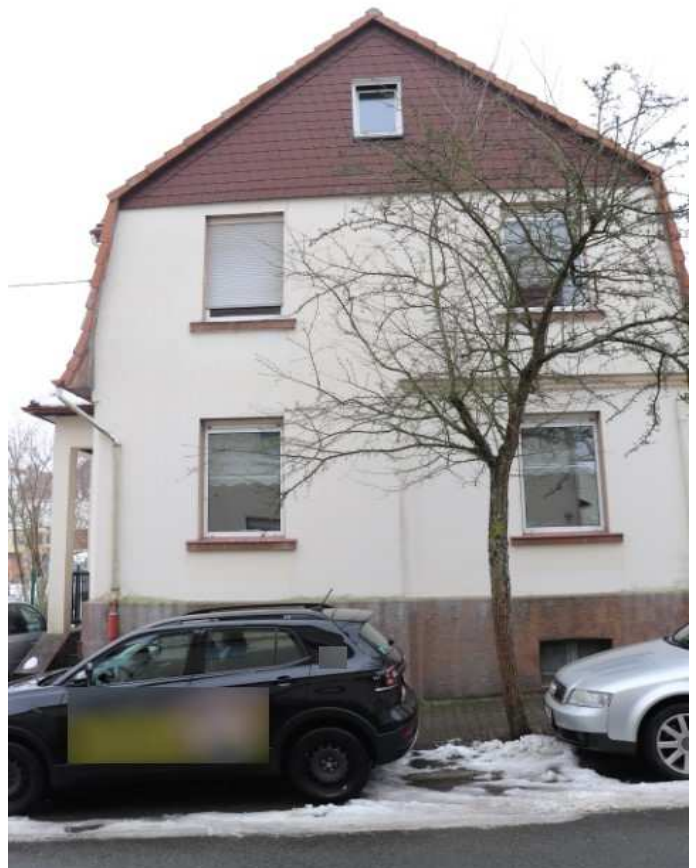
**Bild 4**

Straßenansicht Lamferstraße 27  
-Vorderansicht-

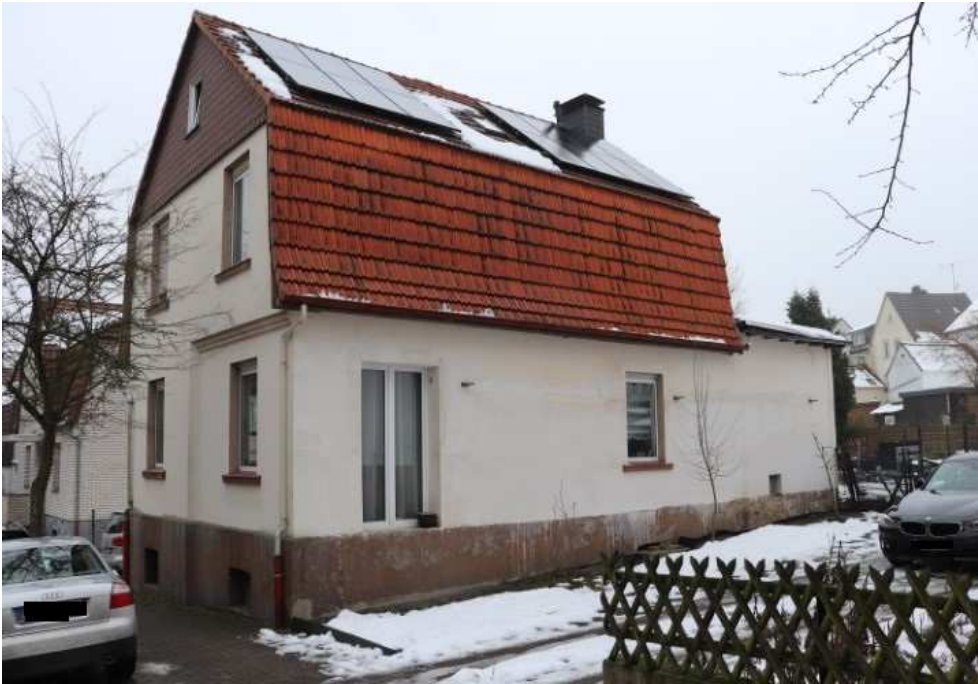
**Bild 5**

Straßenansicht Lamferstraße 27  
-Nordwestansicht (mit rückseitigem Anbau)-

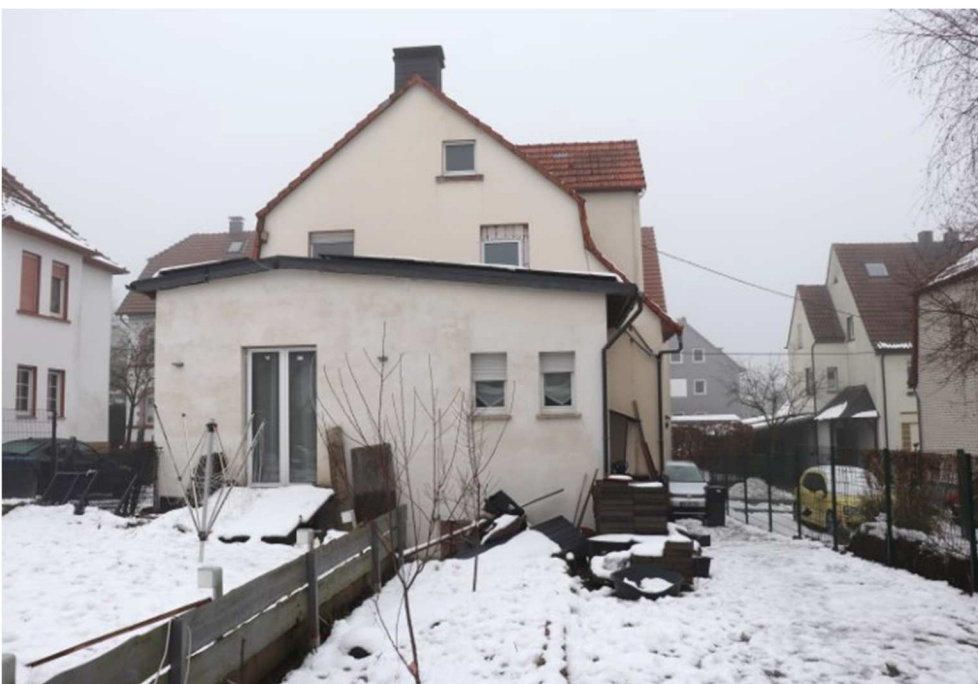
**Bild 6**

Rückansicht

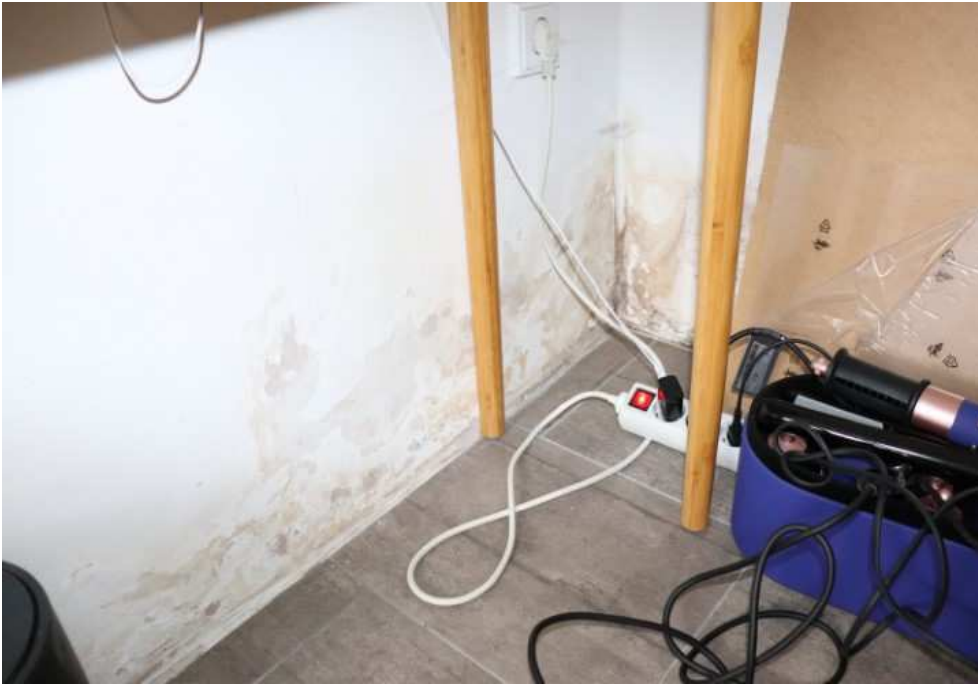
**Bild 19**

Anbau, Erdgeschoss

-Trennwand Flur zum Duschbad mit Feuchtigkeitsschaden im Wandsockelbereich-

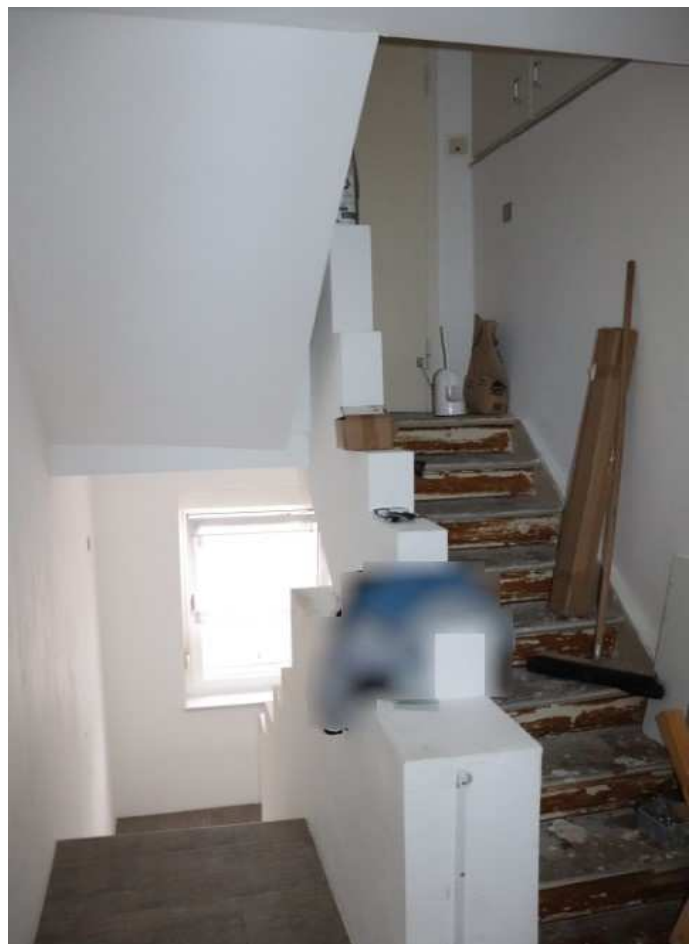
**Bild 20**

Obergeschoss

-Treppe zum Dachgeschoss (tlw. modernisiert, z.T. noch ursprünglicher Zustand)-

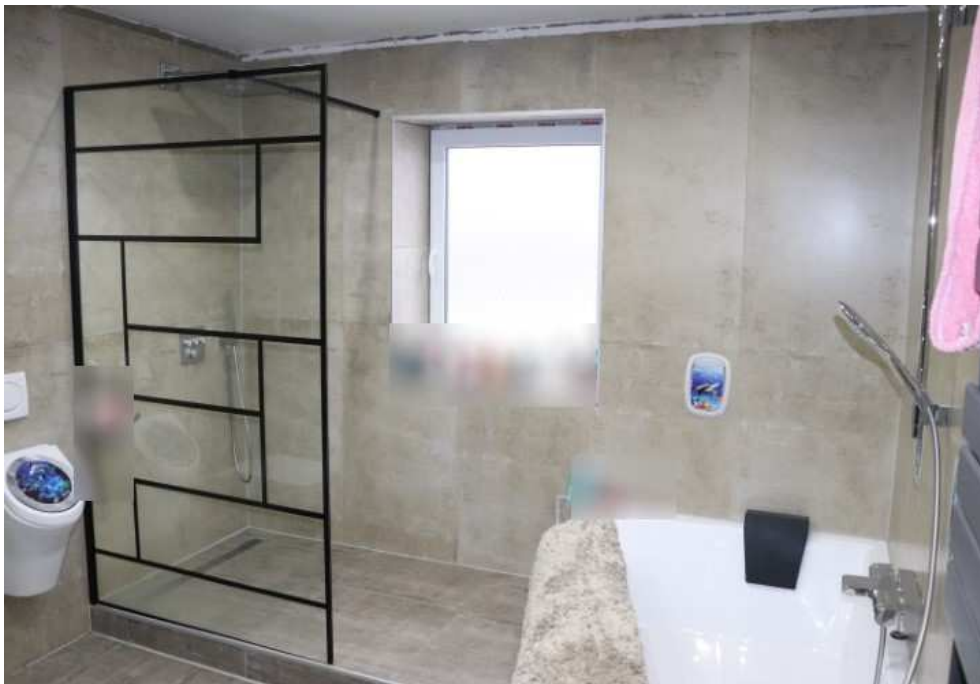
**Bild 21**

Obergeschoss  
-Bad/WC-

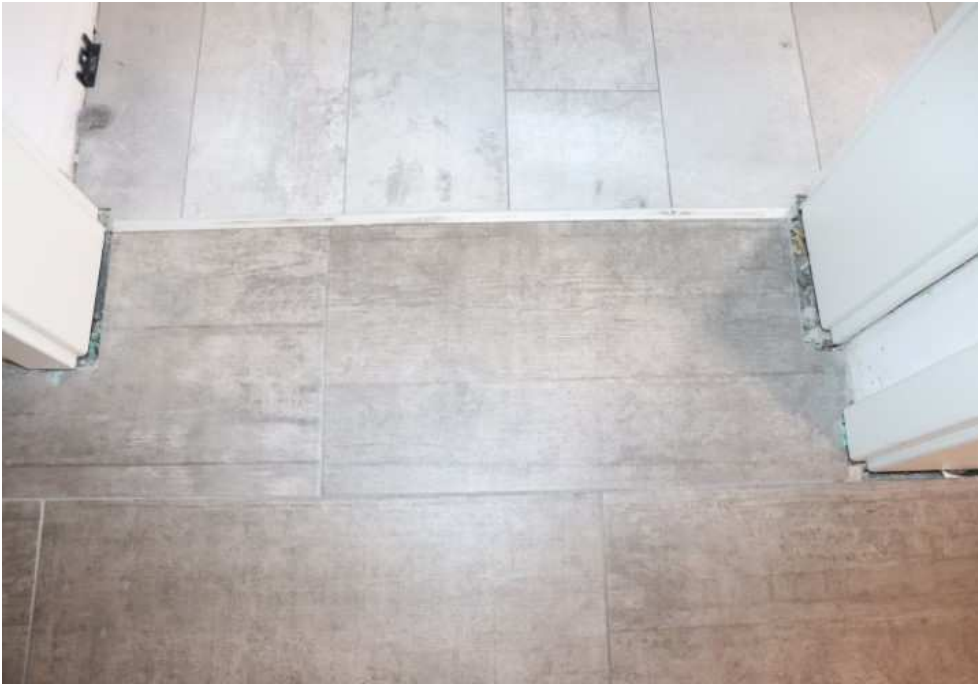
**Bild 23**

Obergeschoss, Türlaibungsbereich Flur/Zimmer 2  
-unsaubere Anschlüsse im Übergangsbereich Fußbodenbelag/Türzargen-

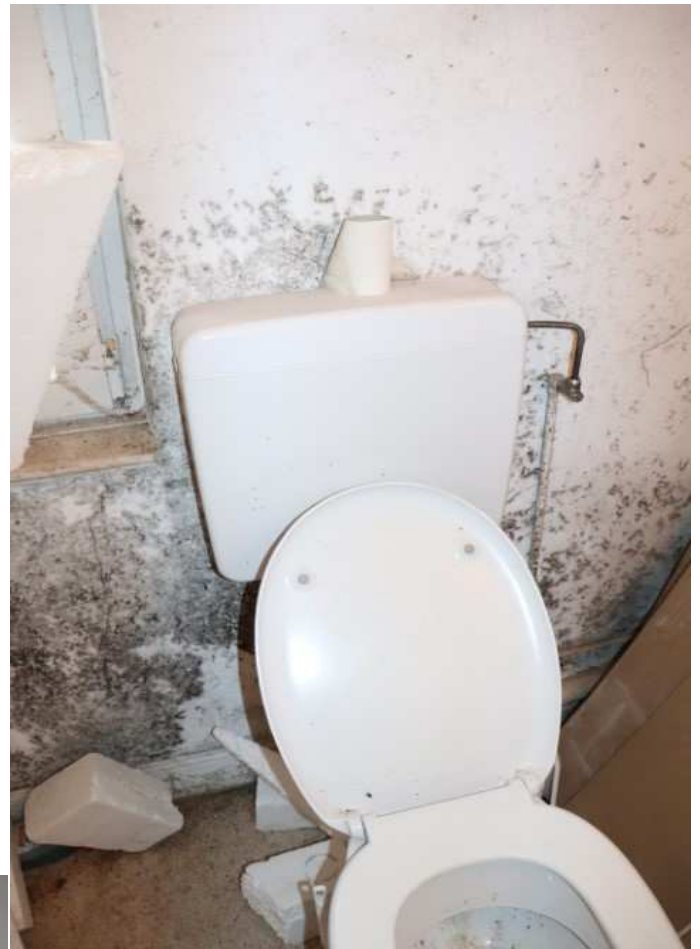
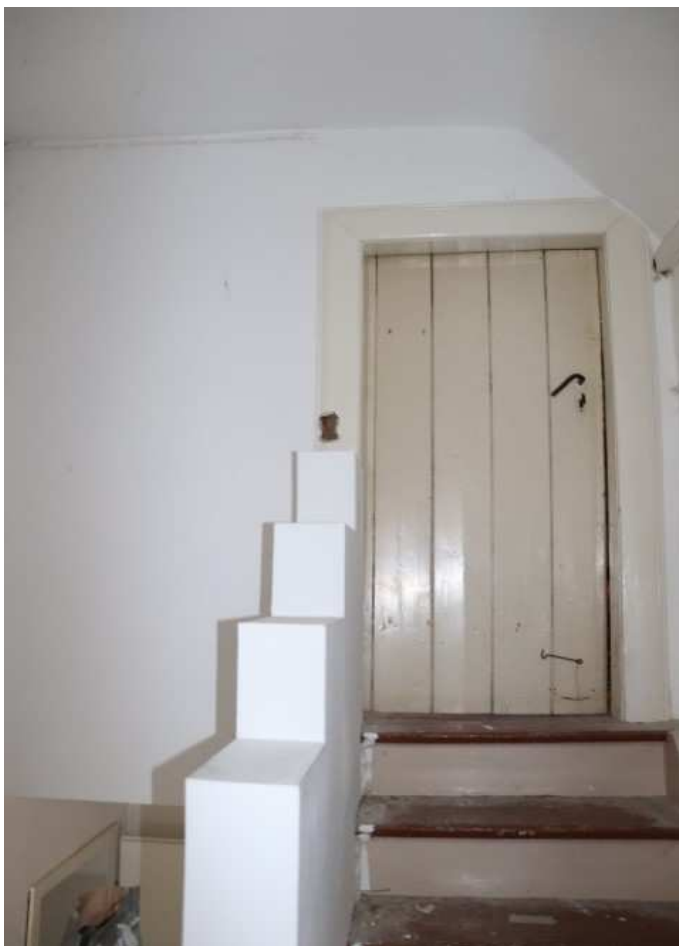
**Bild 25**

Zwischenpodest OG/DG  
-WC mit Feuchtigkeitsschäden bzw. Schimmel  
u.a. an der Außenwand-

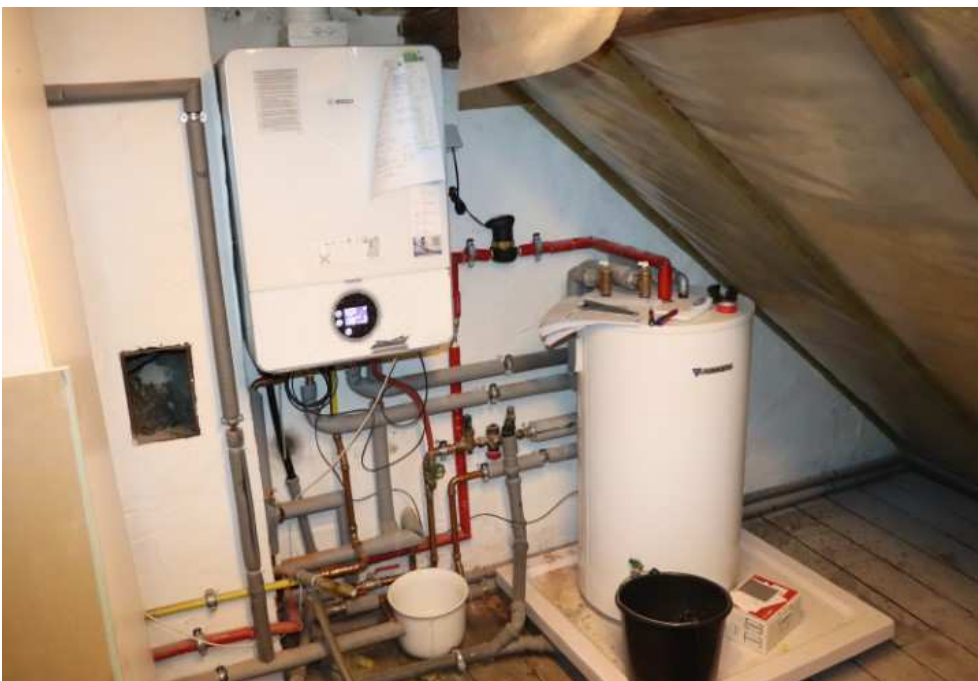
**Bild 28**

Dachgeschoss, Trockenboden  
-Aufstellort der Gaswandtherme/des Warmwasserstandspeichers-

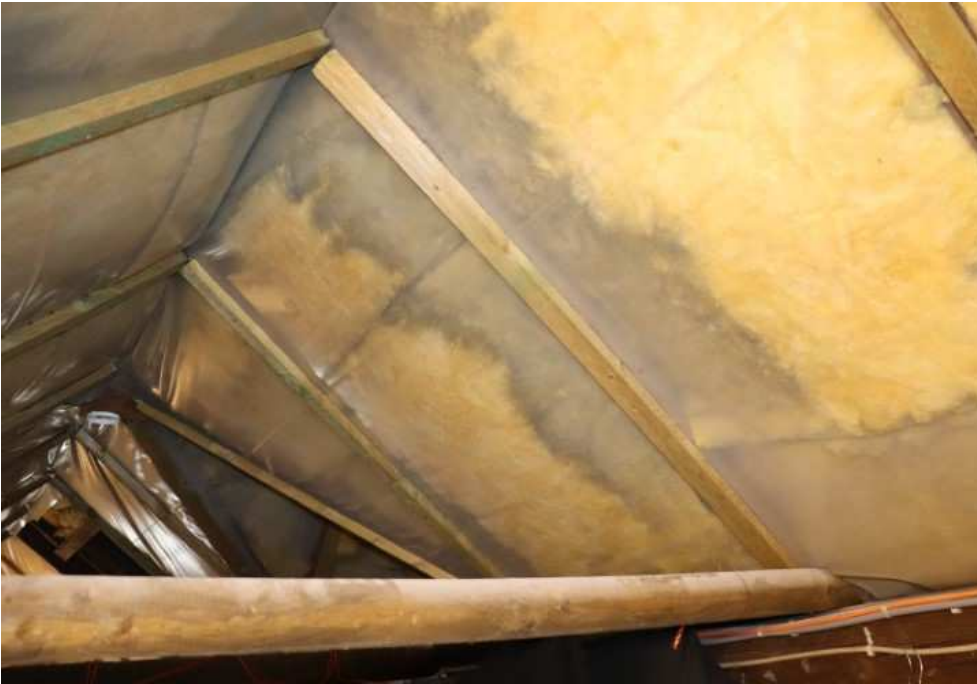
**Bild 29**

Dachgeschoss  
-Dämmung an diversen Stellen schwarz verfärbt-

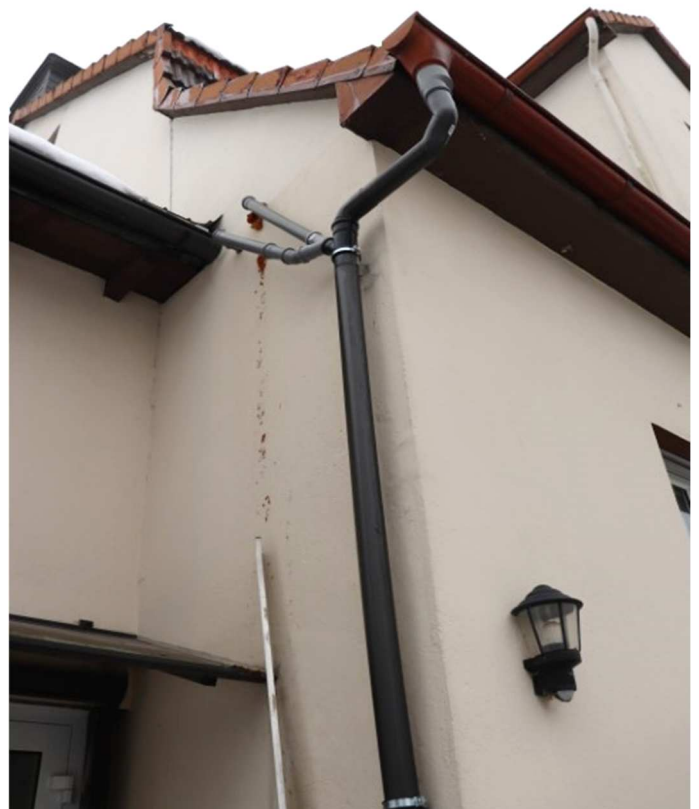
**Bild 30**

-Entwässerungsführung (Bad/WC OG) mit  
Anschluss an das Regenfallrohr-
