### Anlage 13: Fotodokumentation vom 13.12.2024

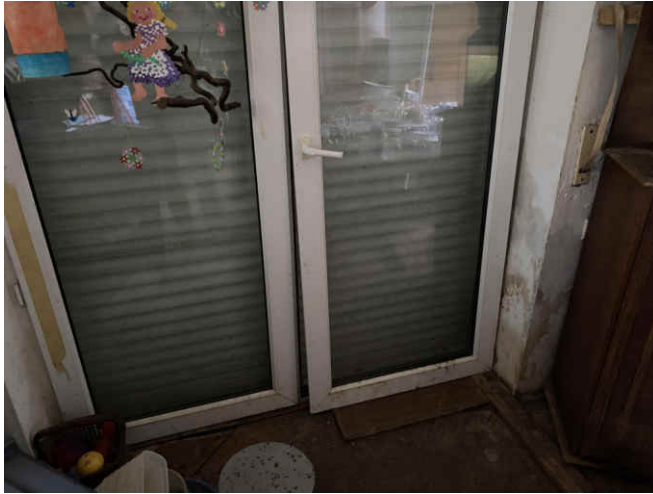
EG, Anbau, defekte Terrassentür

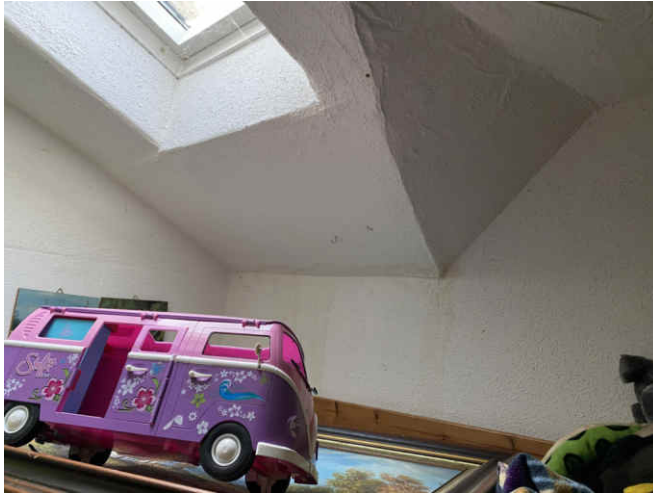
DG, Kind 1, Dachfenster, Feuchteschaden

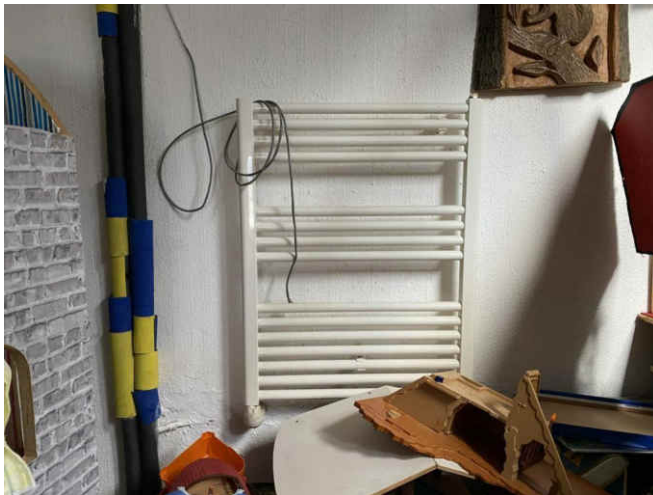
DG, Kind 1, Rohrleitungen auf Putz

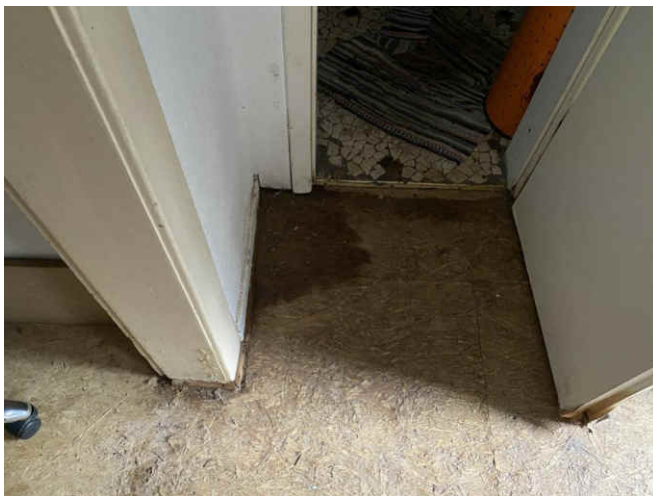
DG, Zugang zu WC, Feuchteschaden

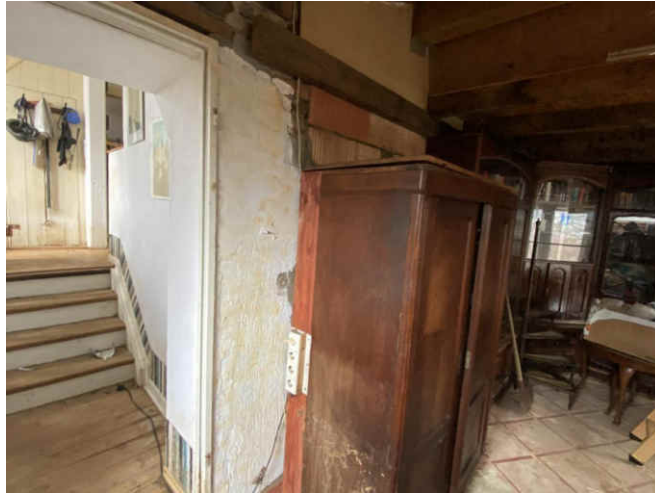
DG, Anbau, teilweise unverputzte Wand

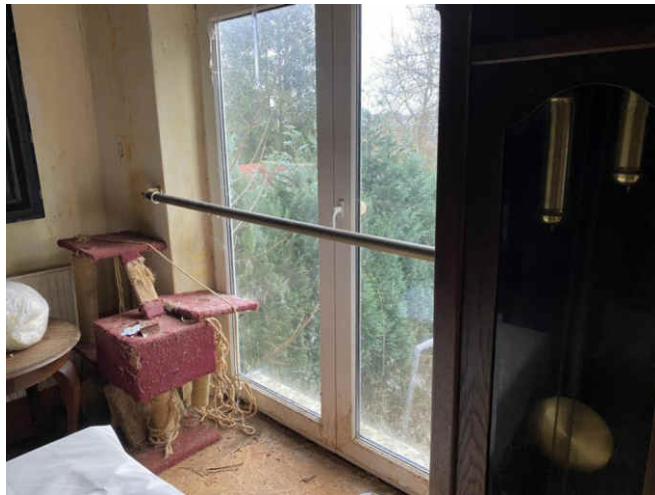
DG, Anbau, unzureichende Absturzsicherung

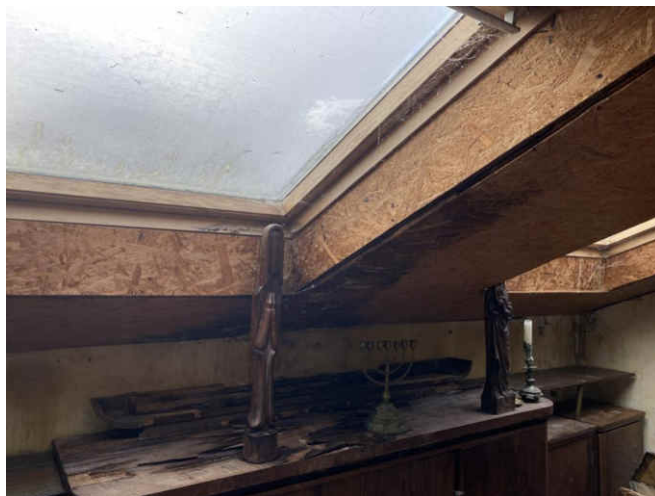
DG, Anbau, Dachfenster mit Feuchtigkeitsschaden

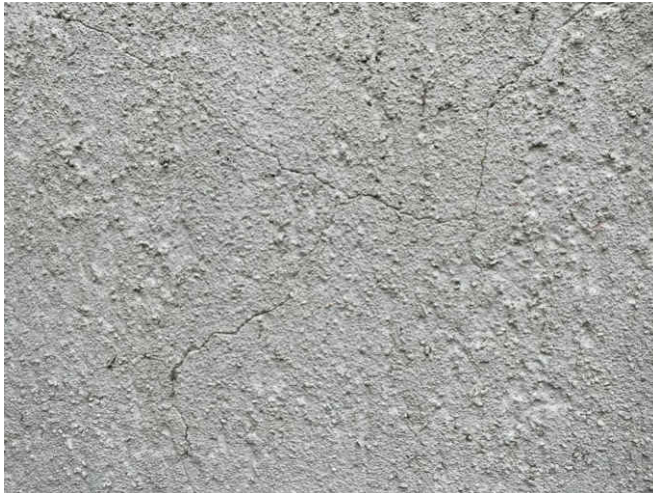
Fassade Altbau, Rissbildung

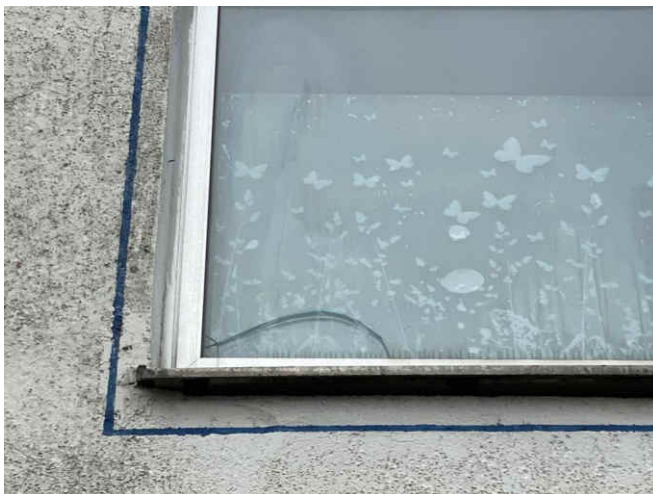
Altbau, beschädigtes Fenster
