Von der Ingenieurkammer-Bau NW öffentlich bestellter und vereidigter
Sachverständiger für die Bewertung
von bebauten und unbebauten Grundstücken

Gutachten

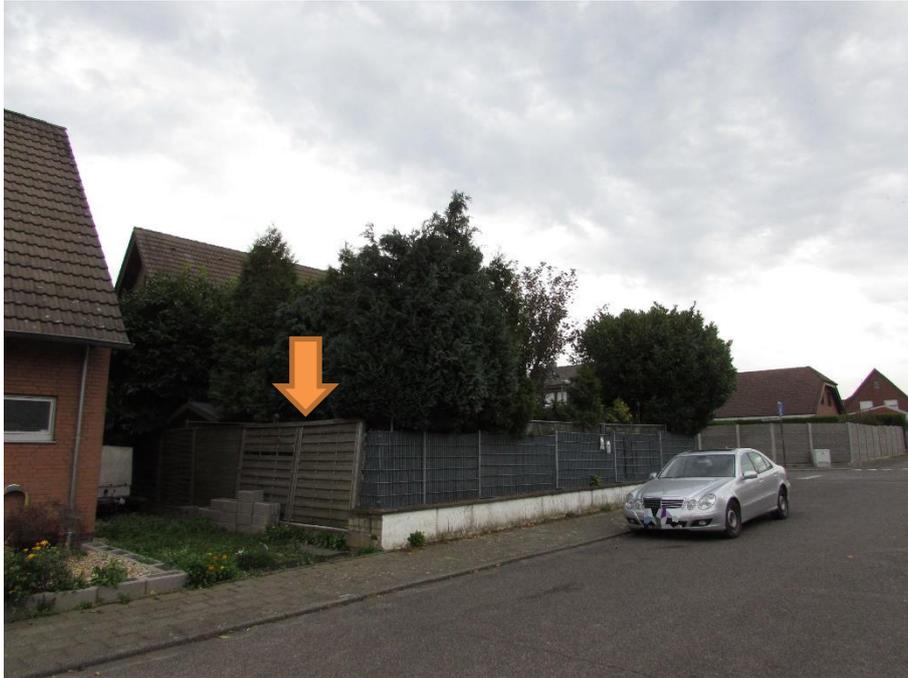
Foto 13: Ansicht von "Rudolf-Harbig-Straße", beschädigter Holzschutzzaun

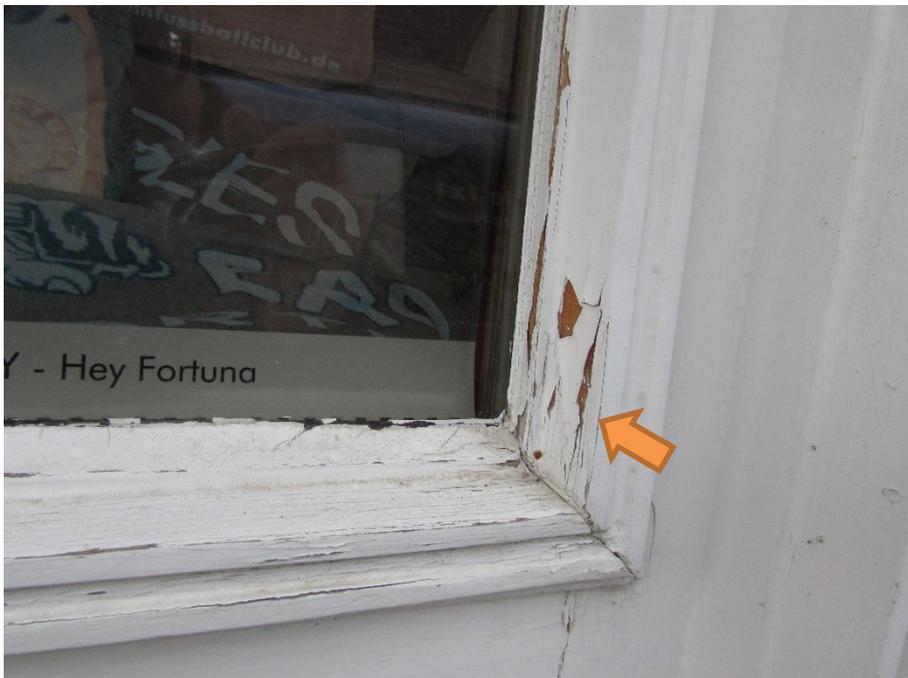
Foto 14: Wohnhaus, verwitterter Rahmen des Hauseingagstürelementes

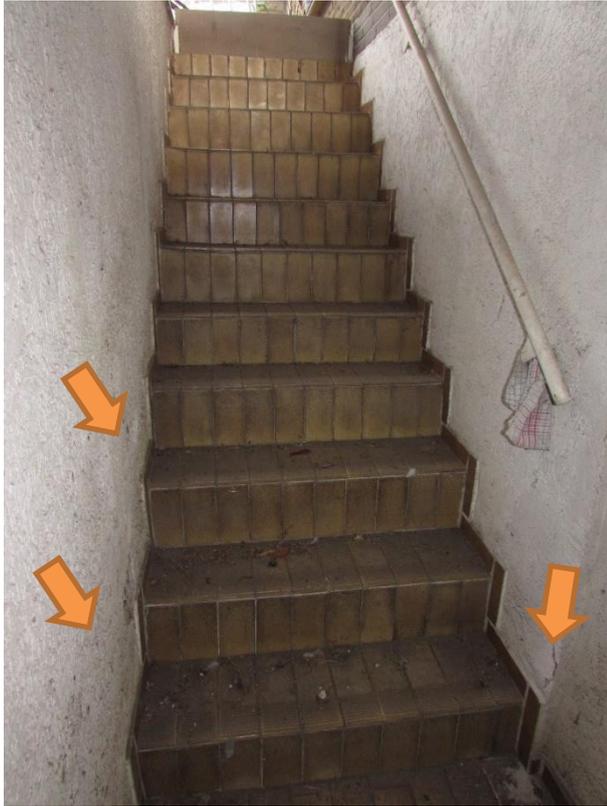
Foto 15: Wohnhaus, Kelleraußentreppe, Feuchtigkeit im Wandbereich

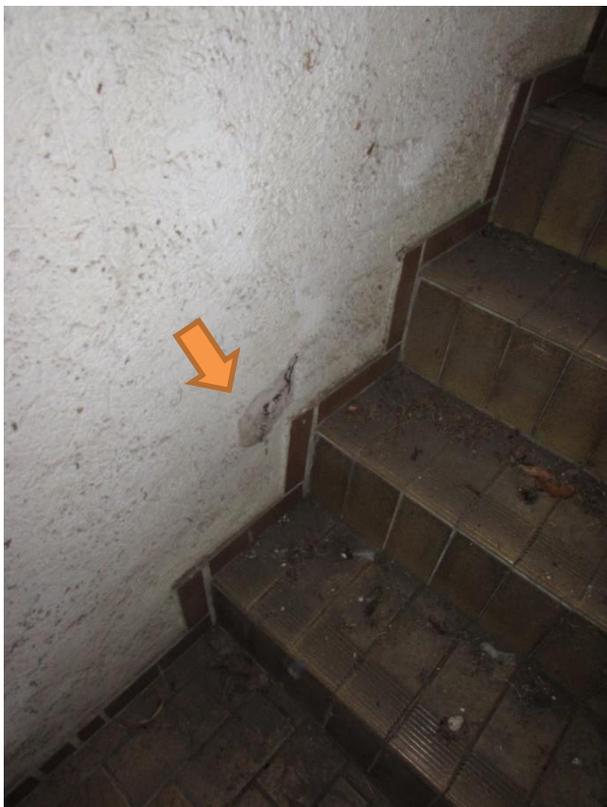
Foto 16: Wohnhaus, Kelleraußentreppe, Feuchtigkeit im Wandbereich

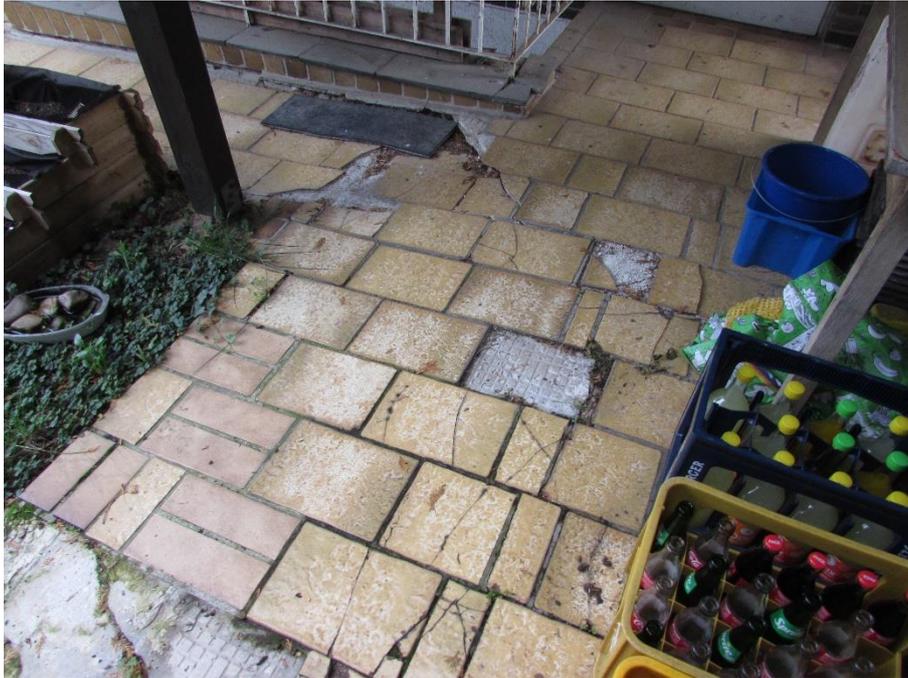
Foto 17: Wohnhaus, Umgang, stark beschädigter Fliesenbelag

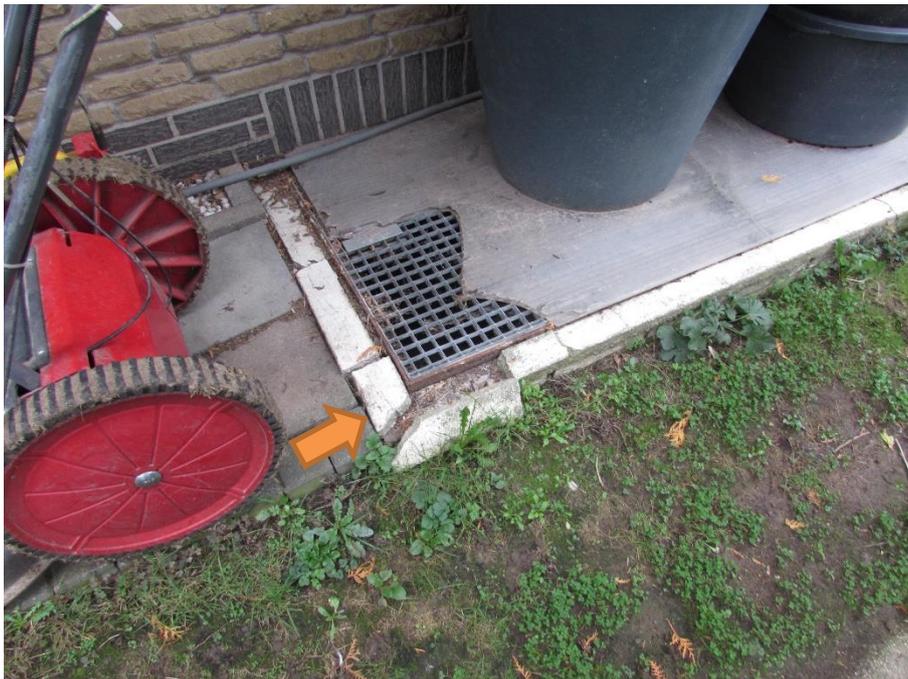
Foto 18: Wohnhaus, beschädigte Einfassung der Kellerlichtschächte

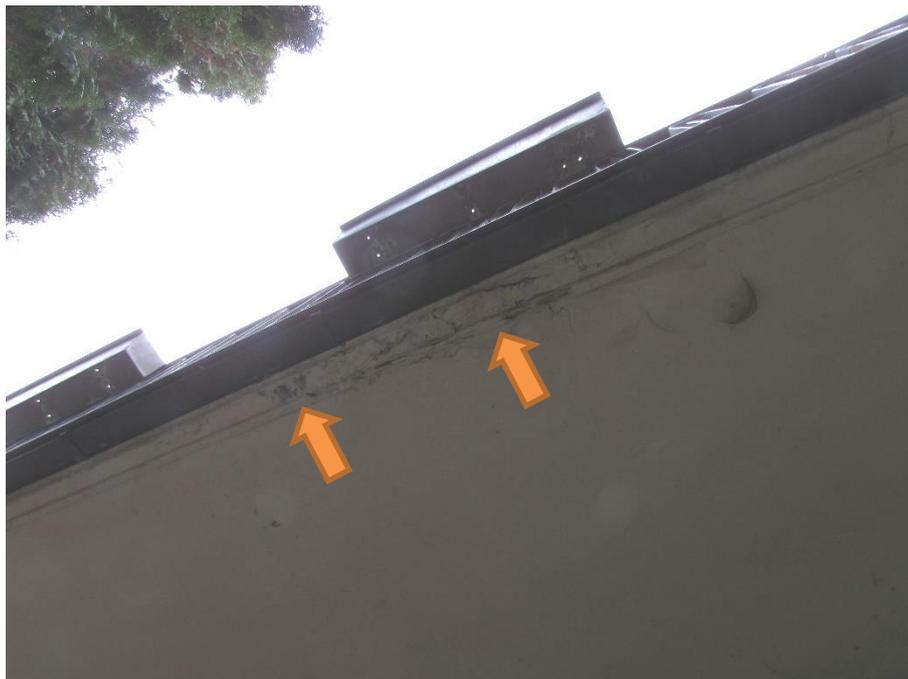
Foto 19: Wohnhaus, Dachgeschoss, Balkon, Feuchtigkeit an der Untersicht der auskragenden Betonplatte

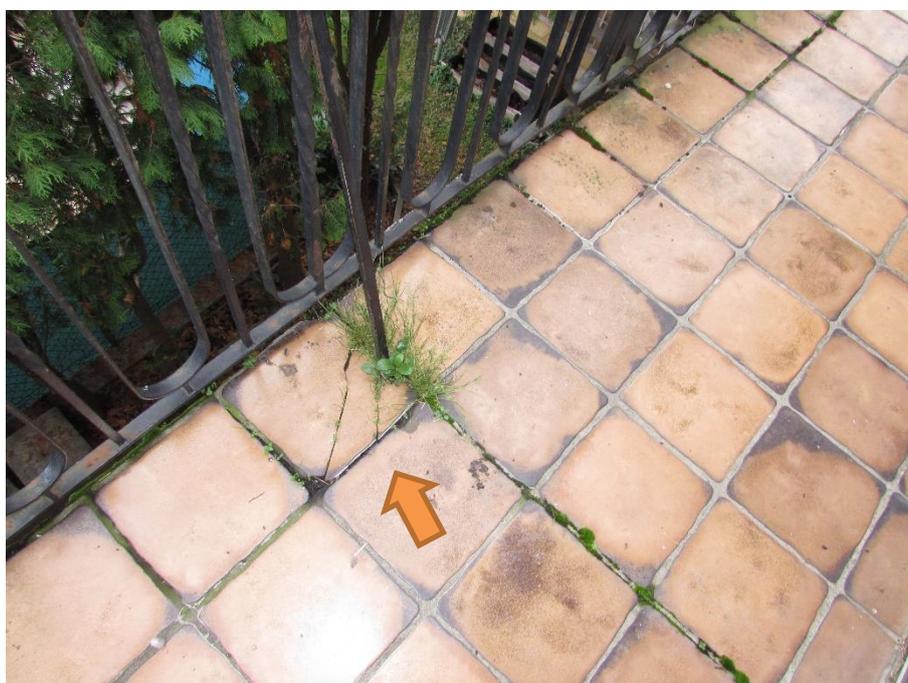
Foto 20: Wohnhaus, Dachgeschoss, Balkon, beschädigter Fliesenbelag und korrodiertes Metallgeländer
