Verkehrswertgutachten

über die Einfamilien-Doppelhaushälfte mit PKW-Garage
Feldstraße XX, 50181 Bedburg-Blerichen

in dem Zwangsversteigerungsverfahren
Bedburg, Feldstraße XX
- 32 K 15/25 -

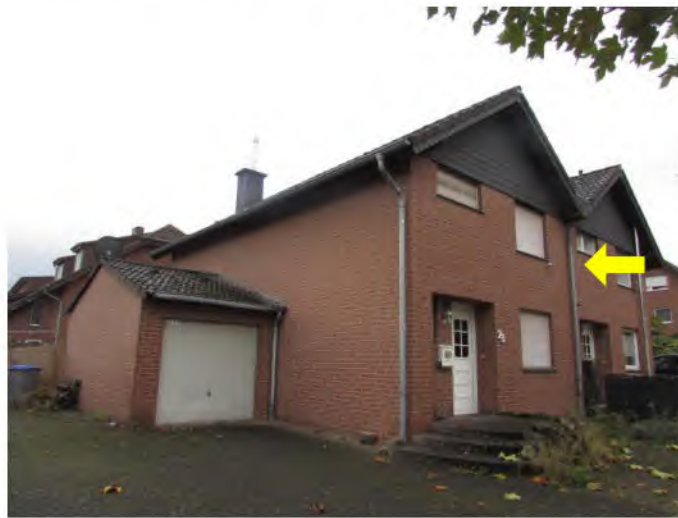
Zustand : Die Einfamilien-Doppelhaushälfte konnte, wie bereits erwähnt, nicht von innen besichtigt werden. Nähere Angaben zur Bauausführung und zum Zustand können daher nicht gemacht werden. Nach den von außen erkennbaren Gegebenheiten befindet sich die Einfamilien-Doppelhaushälfte in einem durchschnittlichen Unterhaltungs- und Pflegezustand. Es sind jedoch folgende **Bauschäden und Baumängel** vorhanden: Die Kunststoffrollläden sind teilweise beschädigt.

Zustand : Die PKW-Garage konnte, wie bereits erwähnt, ebenfalls nicht von innen besichtigt werden. Nähere Angaben zur Bauausführung und zum Zustand können daher nicht gemacht werden. Nach den von außen erkennbaren Gegebenheiten befindet sich die PKW-Garage in einem leicht vernachlässigtem Unterhaltungs- und Pflegezustand.
Es sind folgende **Bauschäden und Baumängel** vorhanden: Das Dach ist vermoost. Die Dachrinne und das Fallrohr sind schadhaft. Die Klinkerverblendung ist teilweise nicht ordnungsgemäß verfugt und beschädigt. Das Garagentor ist verbeult.
