Vorbemerkungen zur Internetversion der Gutachtenanlagen

Anlage 4.2: Innenaufnahmen

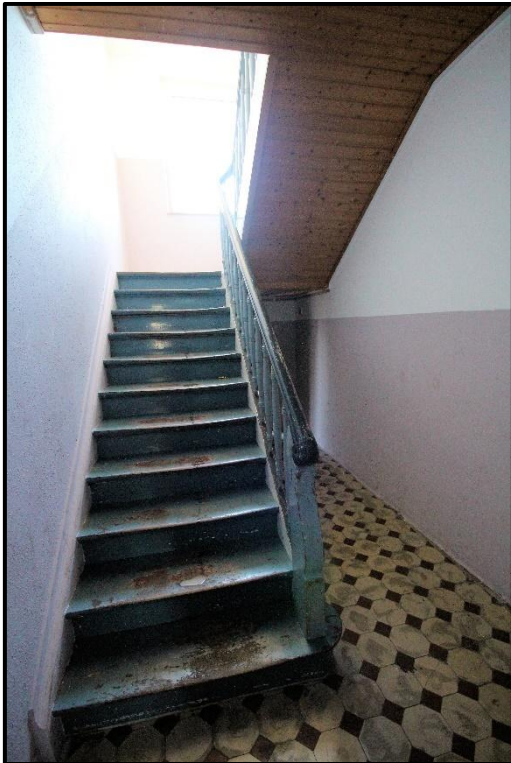
Bild 18: Treppenhaus im Erdgeschoss

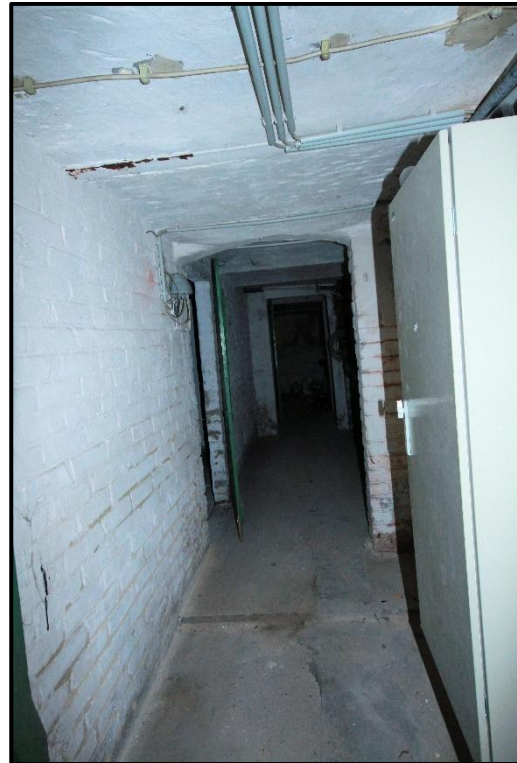
Bild 19: Kellerflur

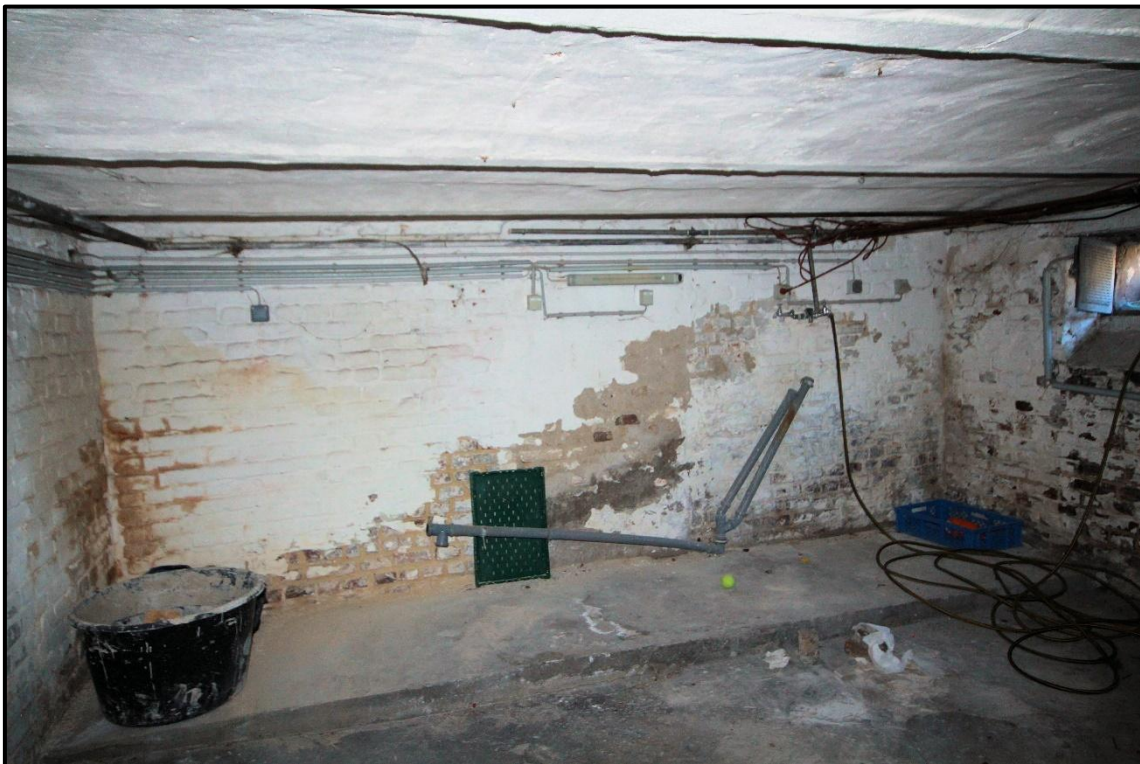
Bild 20: Waschkeller

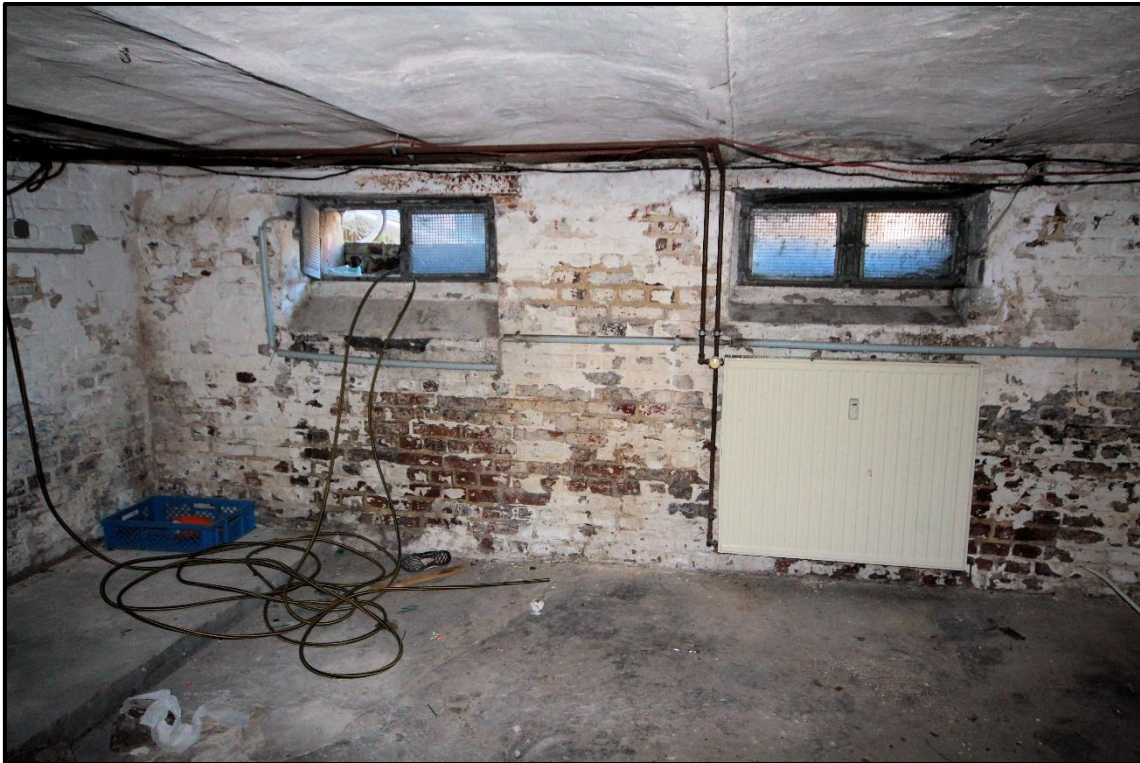
Bild 21: wie vor

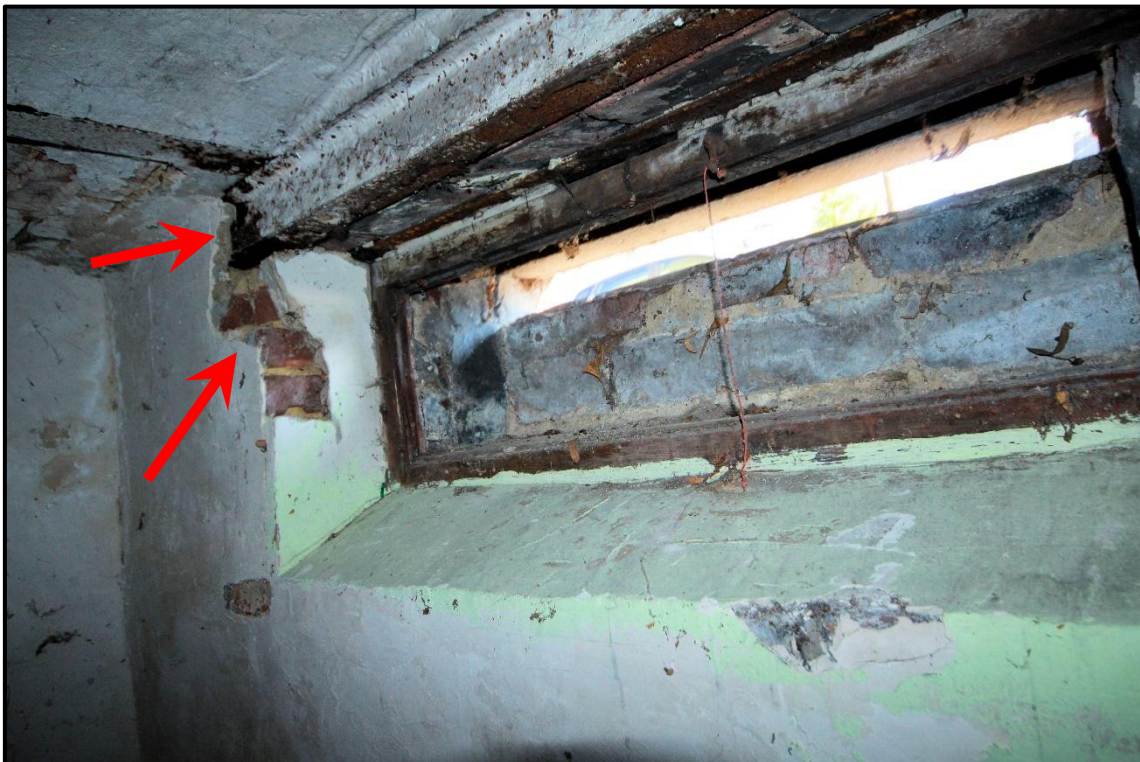
Bild 22: herausgebrochener Stahlträger über einem straßenseitigen Kellerfenster

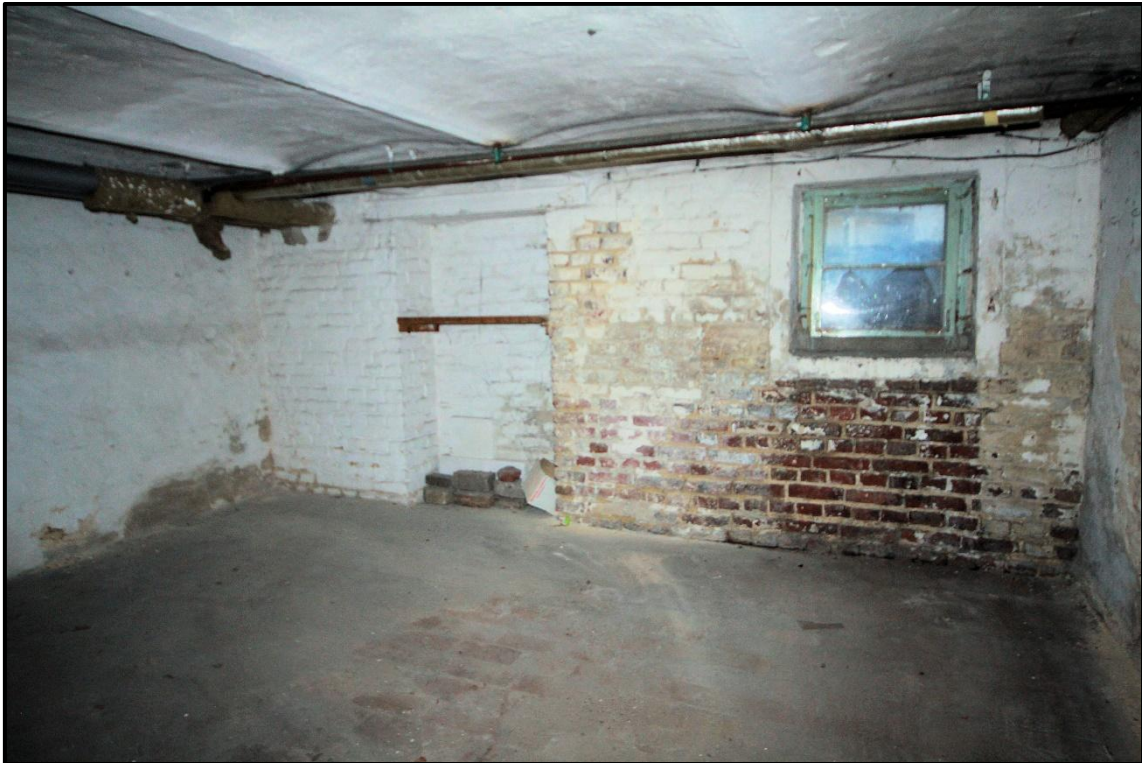
Bild 23: weiterer Kellerraum

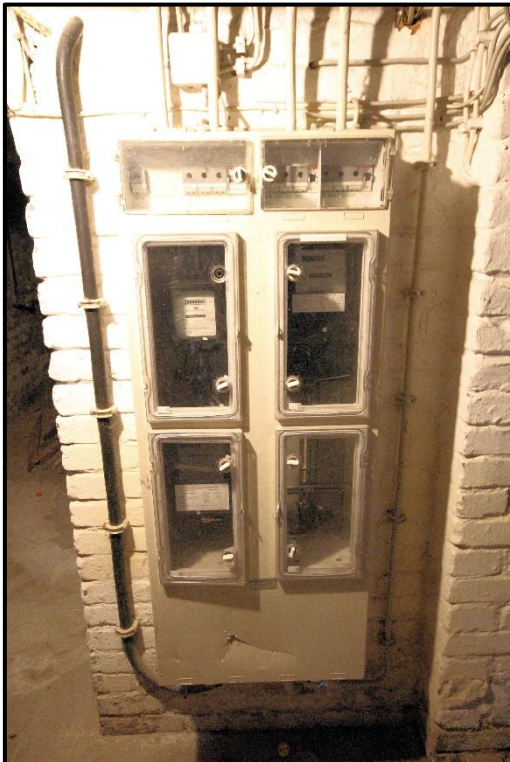
Bild 24: erneuerte Elektroinstallation 2000/2001

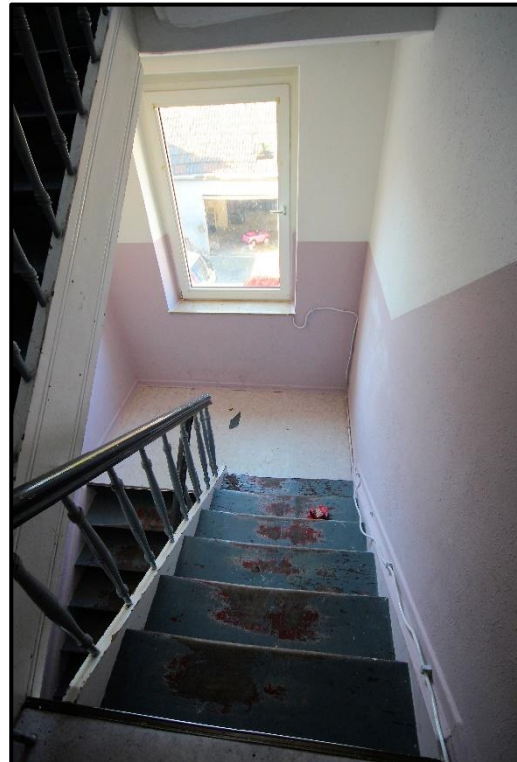
Bild 25: Treppenhaus im Obergeschoss

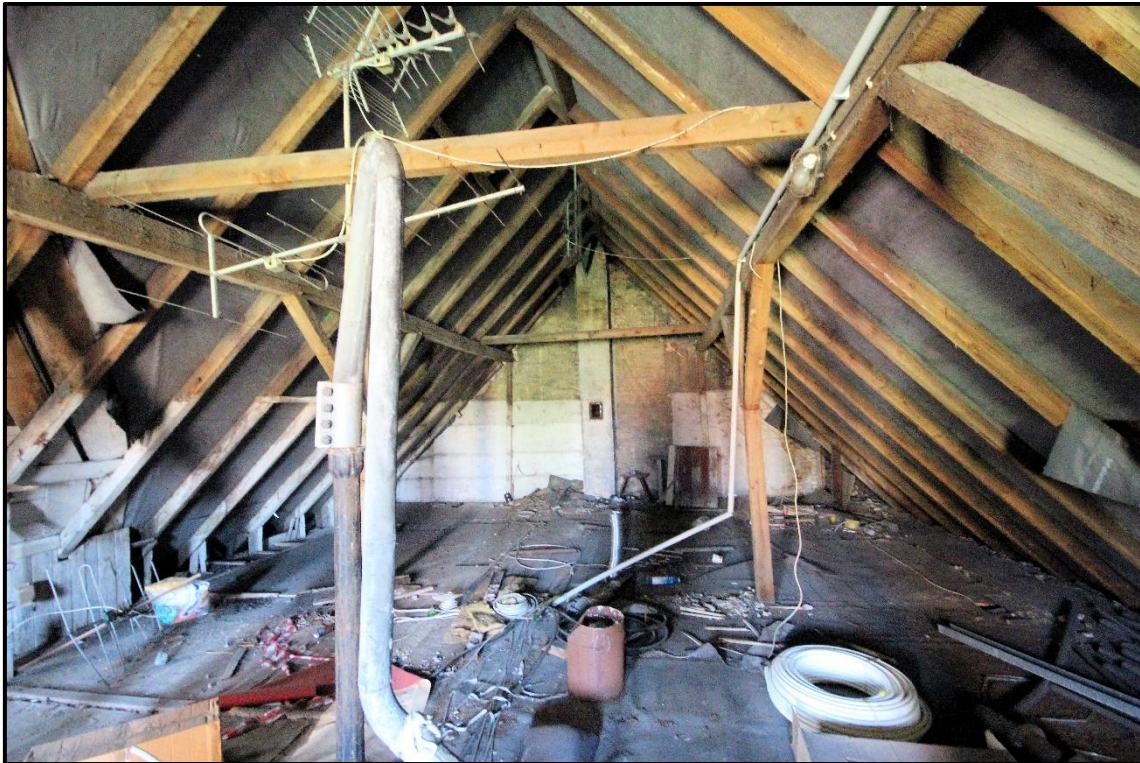
Bild 26: Dachbodenraum mit erneuerter Dacheindeckung 2000/2001

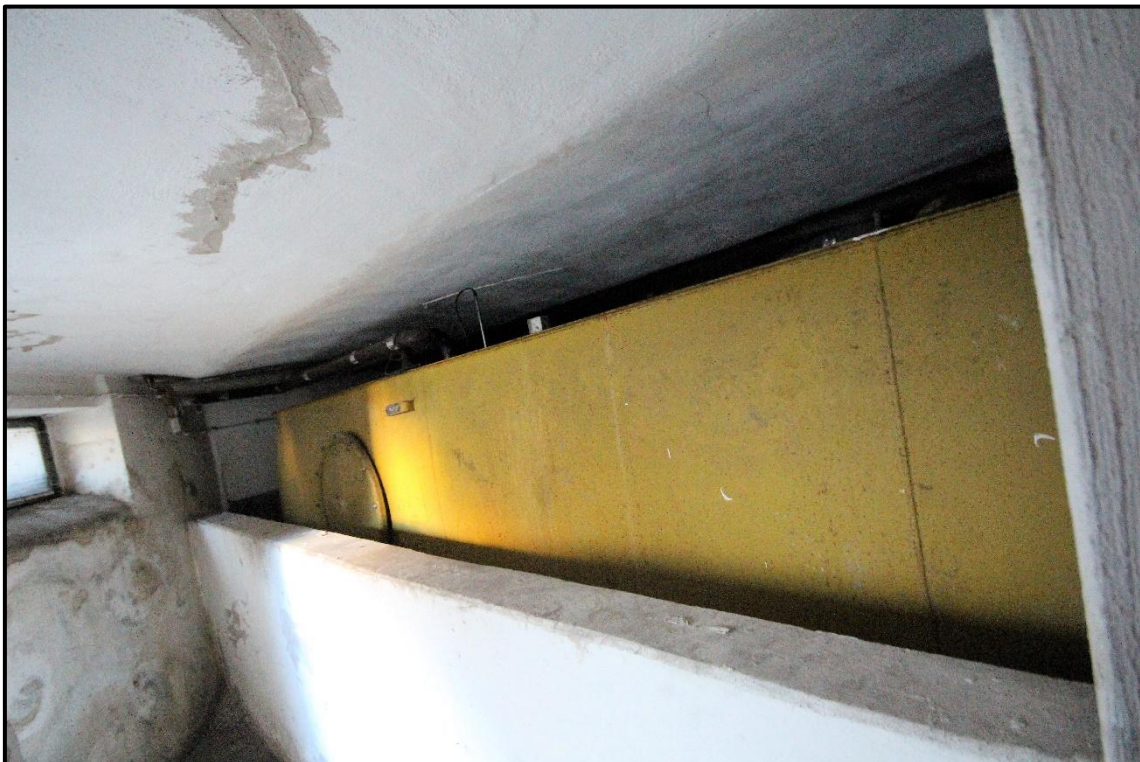
Bild 27: Heizöltank im seitlichen Nebengebäude

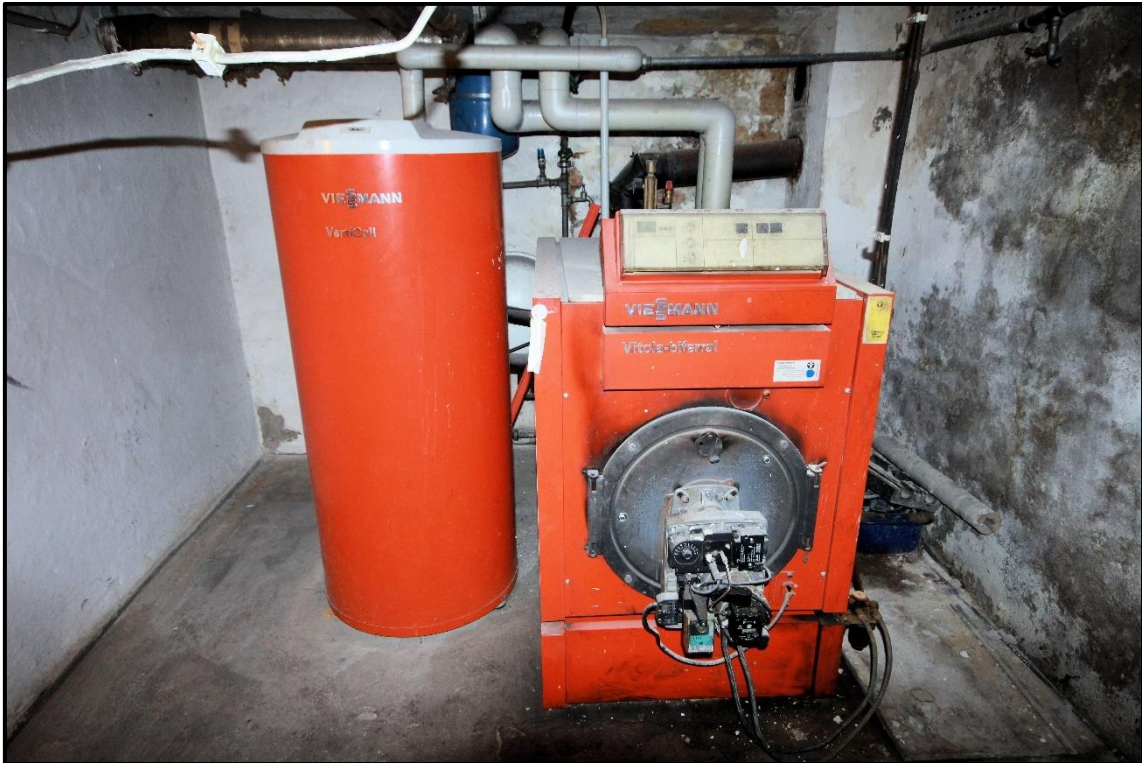
Bild 28: Öl-Heizungsanlage im seitlichen Nebengebäude

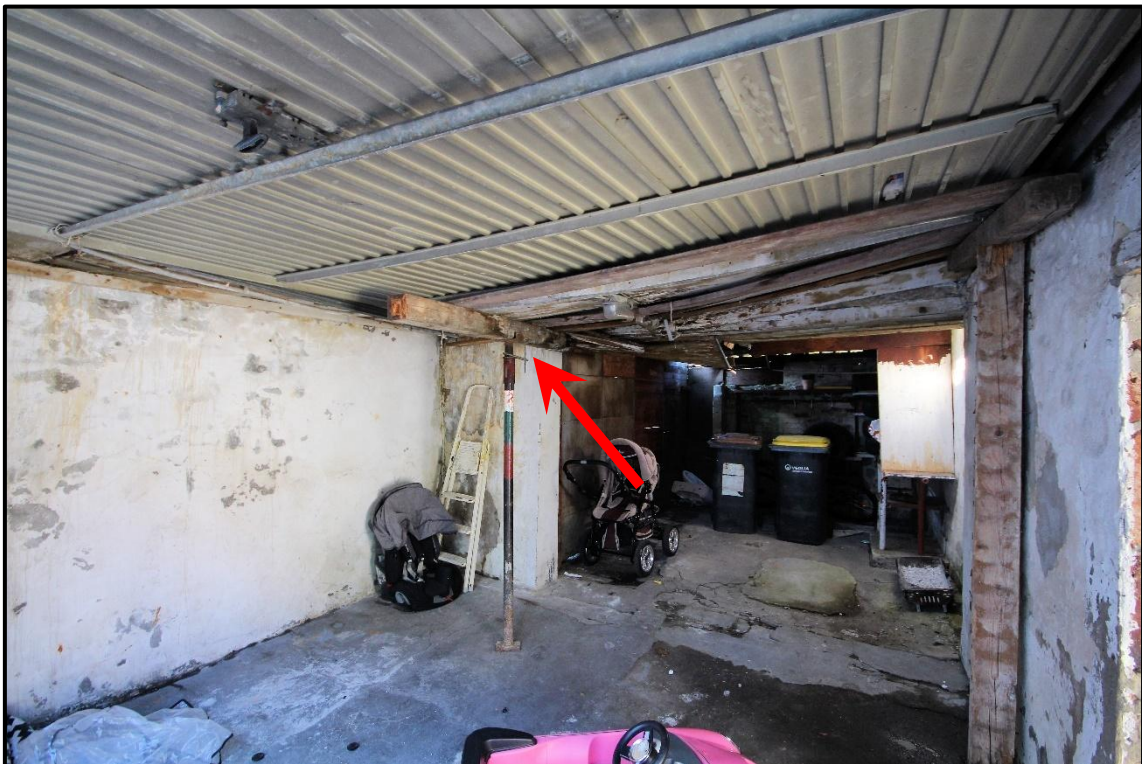
Bild 29: provisorische Abstützung des Garagendaches der straßenseitig linken Garage

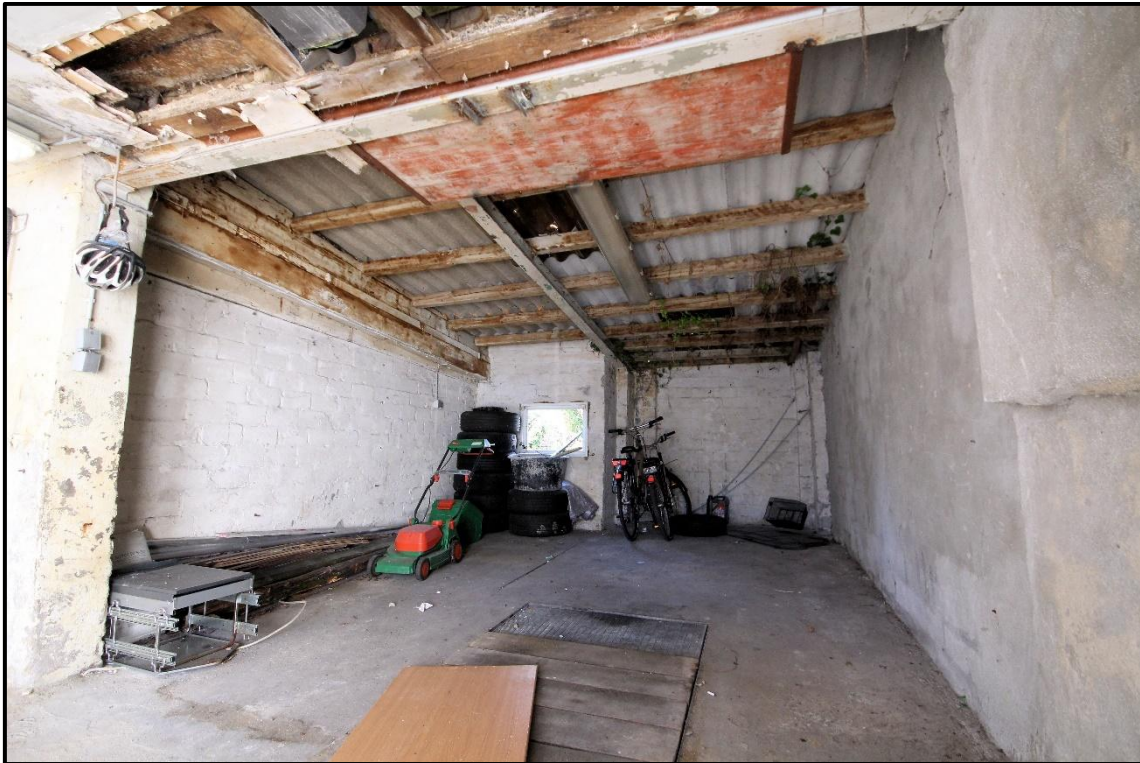
Bild 30: straßenseitig rechte Garage mit Fahrzeuggrube

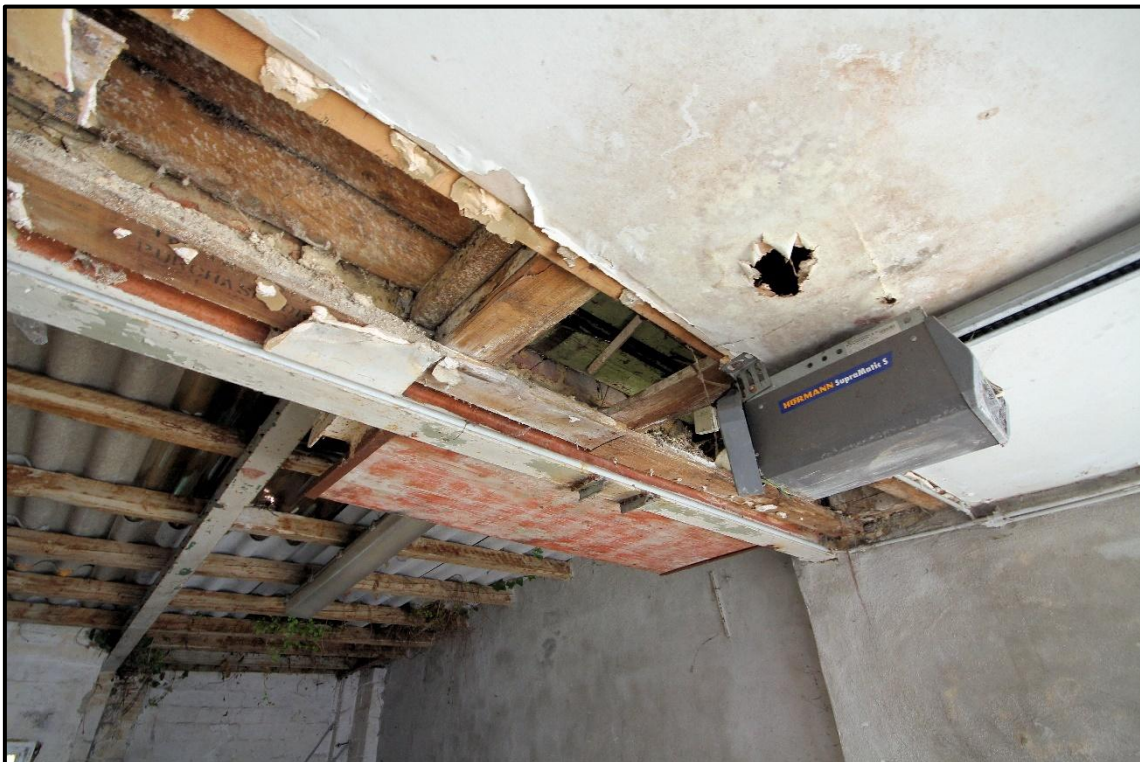
Bild 31: Dachkonstruktion der straßenseitig rechten Garage
