Vorbemerkungen zur Internetversion der Gutachtenanlagen

Anlage 4.1: Fotoübersichtsplan und Außenaufnahmen

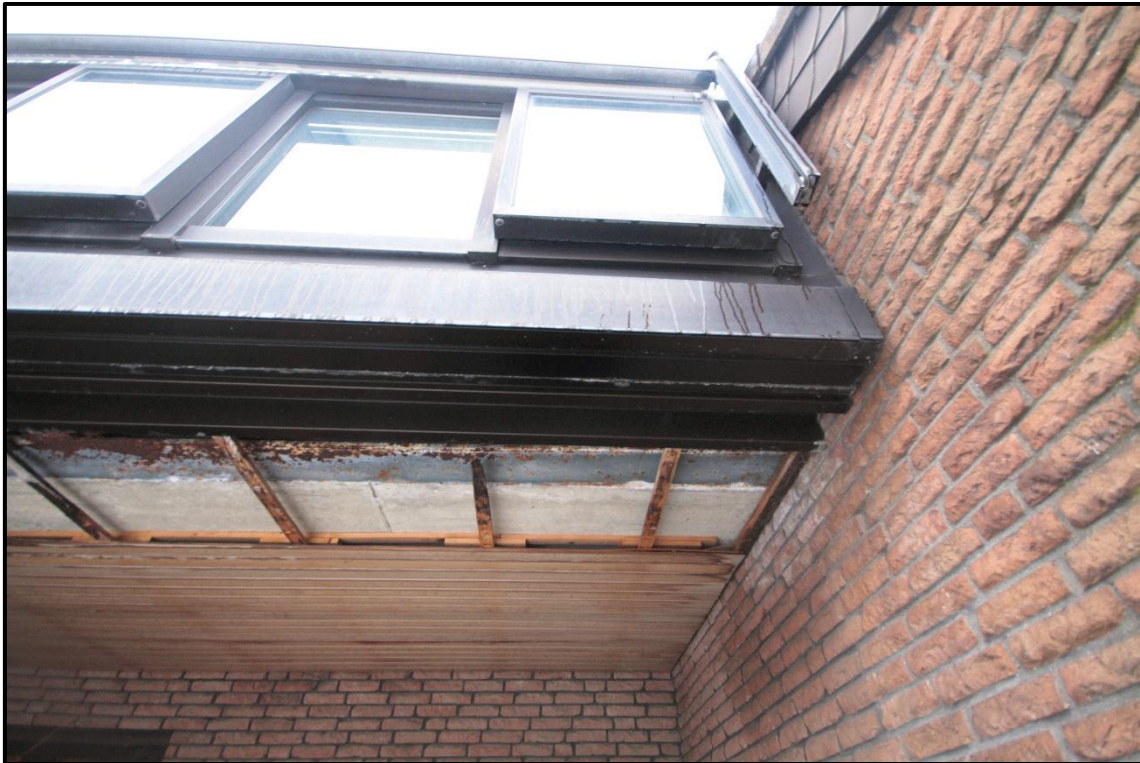
| Bild 11 | Unterseite des Wintergartens mit schadhafter Deckenkonstruktion |

Bild 11: Unterseite des Wintergartens mit schadhafter Deckenkonstruktion

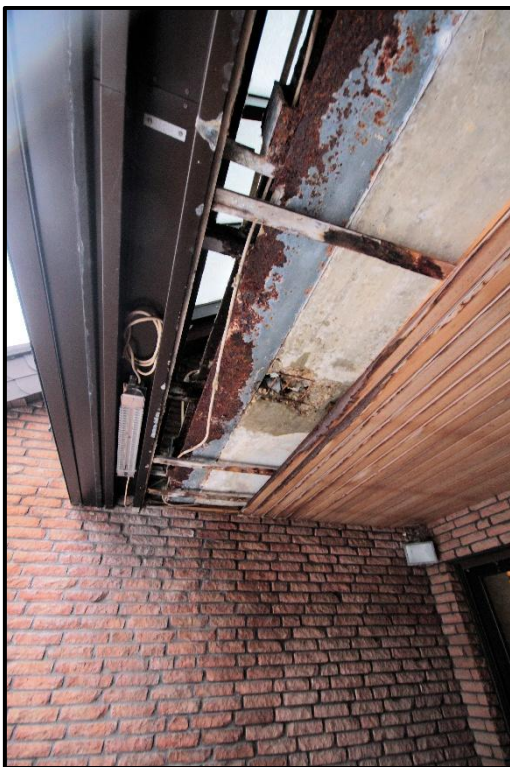
| Bild 12 | Betonkorrosion und fehlende Verkleidung / Dämmung des Wintergartens |

Bild 12: Betonkorrosion und fehlende Verkleidung / Dämmung des Wintergartens
